# SISÄILMAINSINÖÖRIT

TUTKIMUSRAPORTTI, 14.-28.5.2014  
VIERTOLAN KOULU, JOKIRANNAN  
YKSIKKÖ, PAVILJONKI

Viertolan koulu, Jokirannan yksikkö, paviljonki  
Viertolankuja 1  
01300 Vantaa

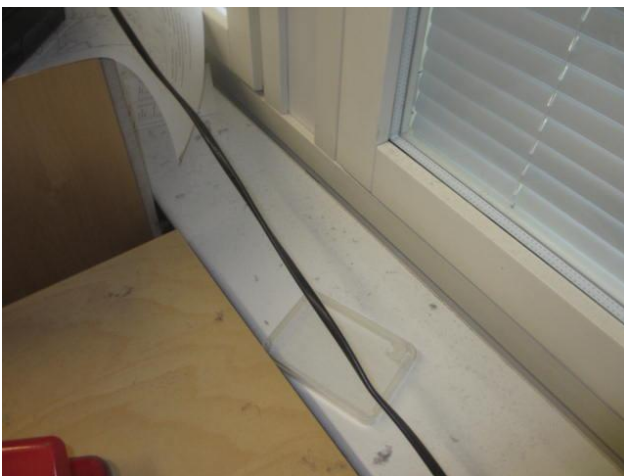
Kuva 1

- Tiloissa oli paljon pölykertymää normaalin siivouksen piiriin kuuluvilla pinnoilla, kuva 1. Kuitunäytteen 6 laskeuma-alusta oli kokenut kovia, kuva 2

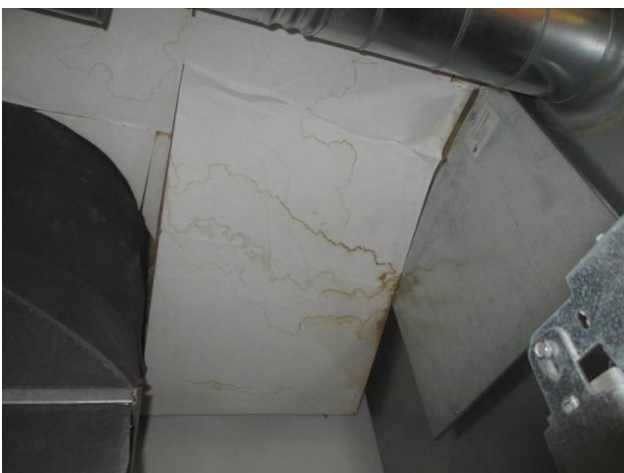
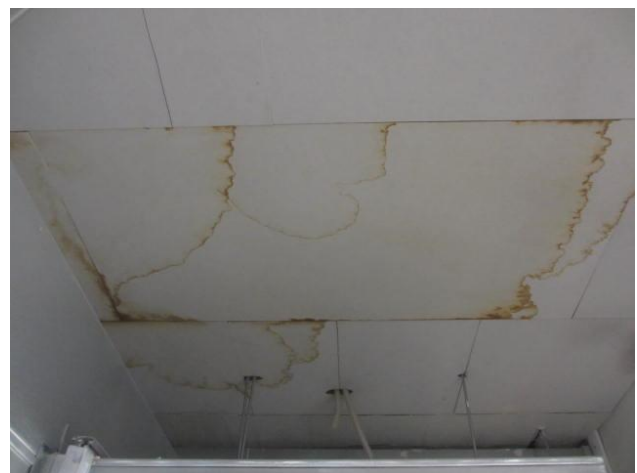
Kuva 3

- IV-konehuoneessa oli vanhoja kattovuotojälkiä, kuvat 3-4

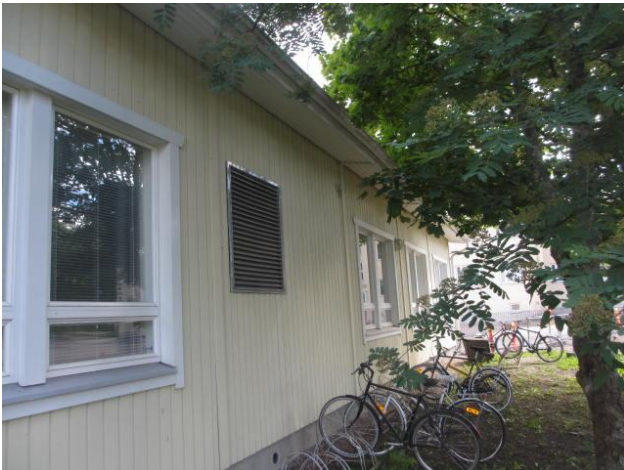
Kuva 5

- Tuloilman sisäänoton läheisyydessä on kasvillisuutta, kuva 5
- Rakennuksen keskellä oleva alapohjatila oli hyväkuntoinen ja kuiva, kuva 6

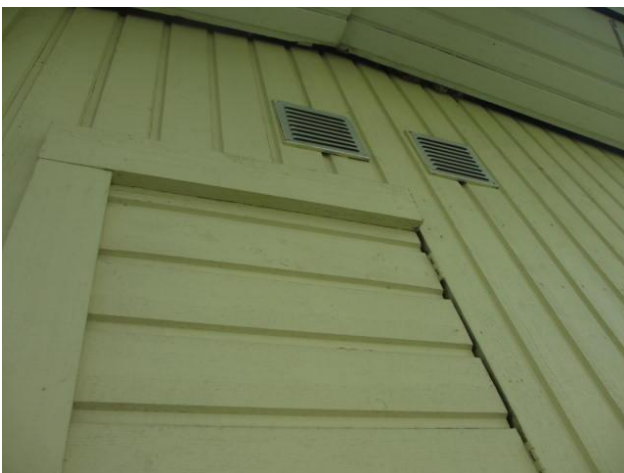
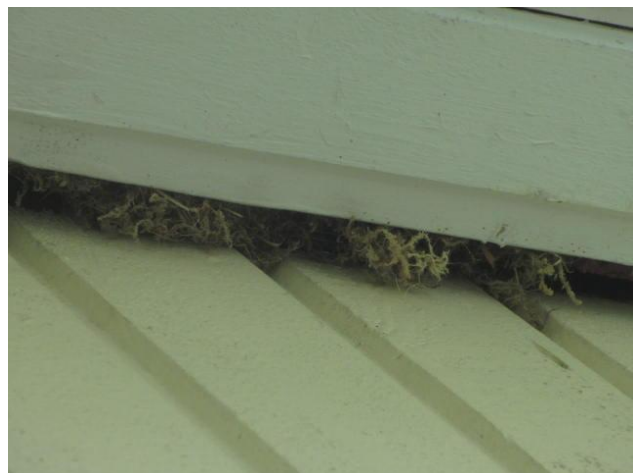
Kuva 7

- Yläpohjatilaa ei päästy tarkastamaan (aluskatteet, vuotojäljet yms.). Käyntiluukun yläpuolella oli linnunpesä ja ampiAISpesä, kuvat 7-8. Käyntiluukusta tarkasteltuna yläpohjan puiset tukirakenteet näyttivät hyväkuntoisilta, kuvat 9-10

- Yläpohjan perusteellisempi tarkastaminen. Yläpohjaan ei voi mennä lintujen pesimäkaudella tai kun ampiaiset ovat aktiivisia

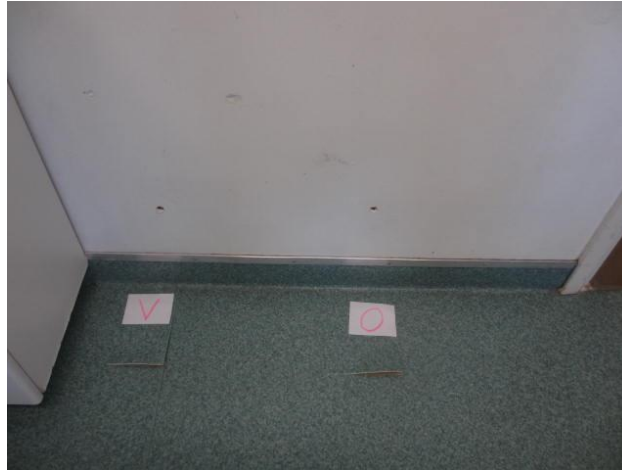
Kuva 11

- Näytteitä otettiin luokan 25 kattovuotokohdassa seinän ja lattian eristeistä
- Luokasta otettiin yhteensä 4 mikrobin materiaalinäytettä
- Näytteet on otettu desinfioiduin näytteenottovälinein näytteenottopusseihin
- Näytteet kasvatettiin laboratoriossa +25 °C:ssa kolmella erilaisella kasvatusalustalla:

- Näytteet on analysoitu suoraviljelymenetelmällä työterveyslaitoksella Kuopiossa
- Tarkemmin analyysimenetelmä yms. on kuvattu analyysivastauksessa (liite 2)
- Näytteenottopisteet on esitetty suuntaa-antavassa pohjakuvassa liitteessä 1
- Kuva näytteenottopisteestä, kuva 11

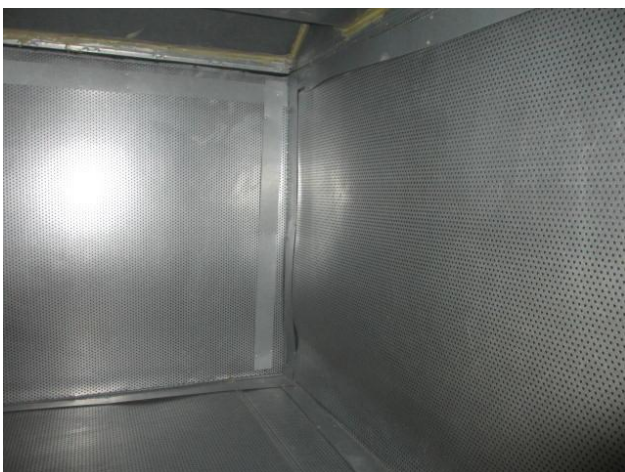
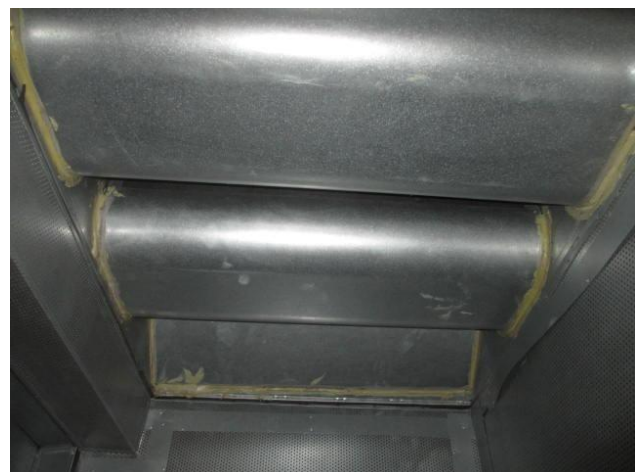
Kuva 13

- Puhallinkammiossa ei ollut paljasta villaa. Puhaltimen jälkeen järjestelmässä oli sekä lamellivaimennin että reikäpeltivaimennin, kuvat 13-14

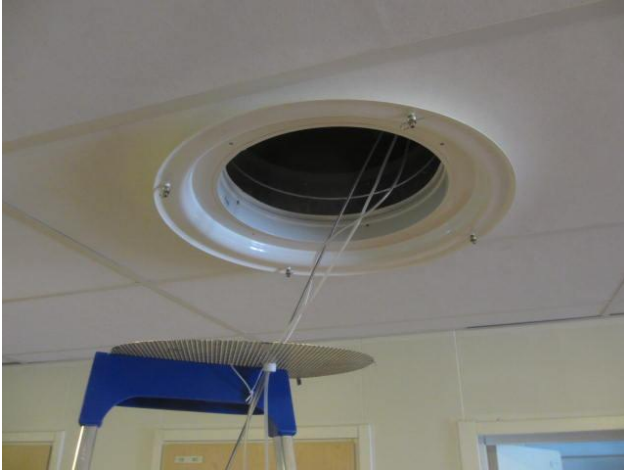
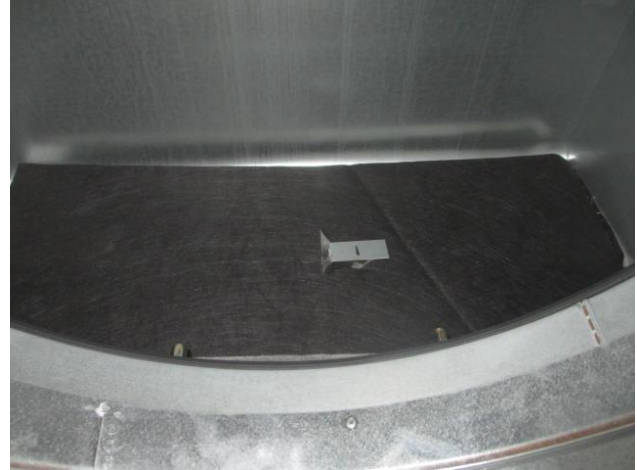
Kuva 15

- Tulon päätte-elimissä luokissa ja käytävillä paineentasauslaatikoissa oli dacron -eristeet, kuvat 15-16

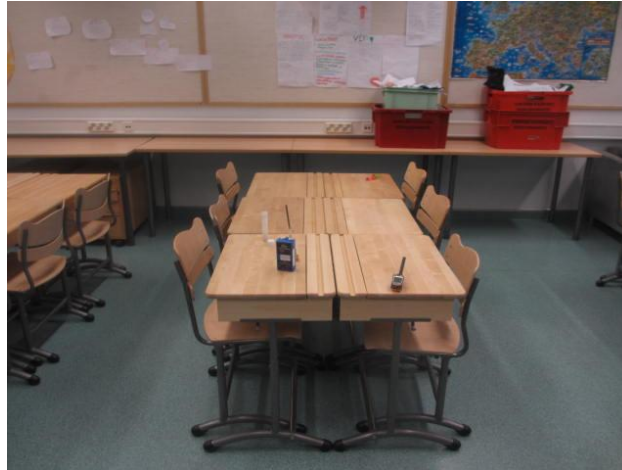
Kuva 17

- Haihtuvat orgaaniset yhdisteet (VOC) kerättiin sisäilmasta Tenax-adsorbtioputkeen
- Näytteiden koko oli 10 litraa ( $\text{dm}^3$ )
- Näytteet analysoitiin työterveyslaitoksella Helsingissä kaasukromatografisesti käyttäen termodesorptiota ja massaselektiivistä ilmaisinta. Analyysimenetelmä ja mittaustulokset on esitetty tarkemmin analyysivastauksessa liitteessä 4 ja näytteenottopisteet liitteessä 1
- Näytteenottohetkellä tiloissa ei ollut henkilöitä
- Periaatekuva näytteenotosta, kuva 17

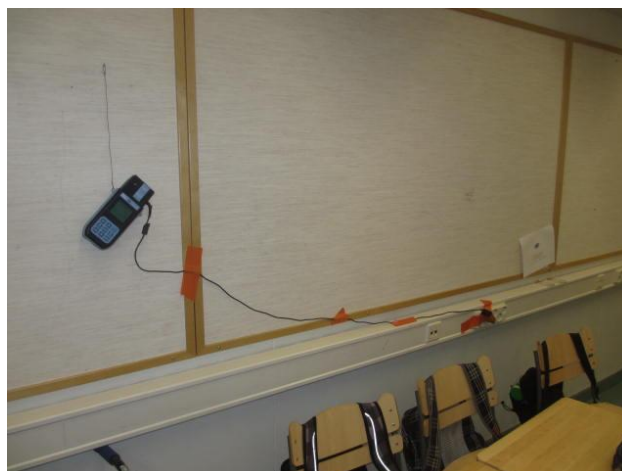
Kuva 19

- Sisäilman hiilidioksidipitoisuuden vaihteluiden mittaukseen käytettiin Delta Ohm -mittalaitteita, jotka jatkuvatoimisina mittasivat ja rekisteröivät hiilidioksidipitoisuuden 15 minuutin välein. Mittalaitteen virhemarginaali on  $\pm 3\%$  lukemasta
- Mittaukset suoritettiin 14.5 - 28.5.2014 välisenä aikana
- Periaatekuva mittauksesta, kuva 19

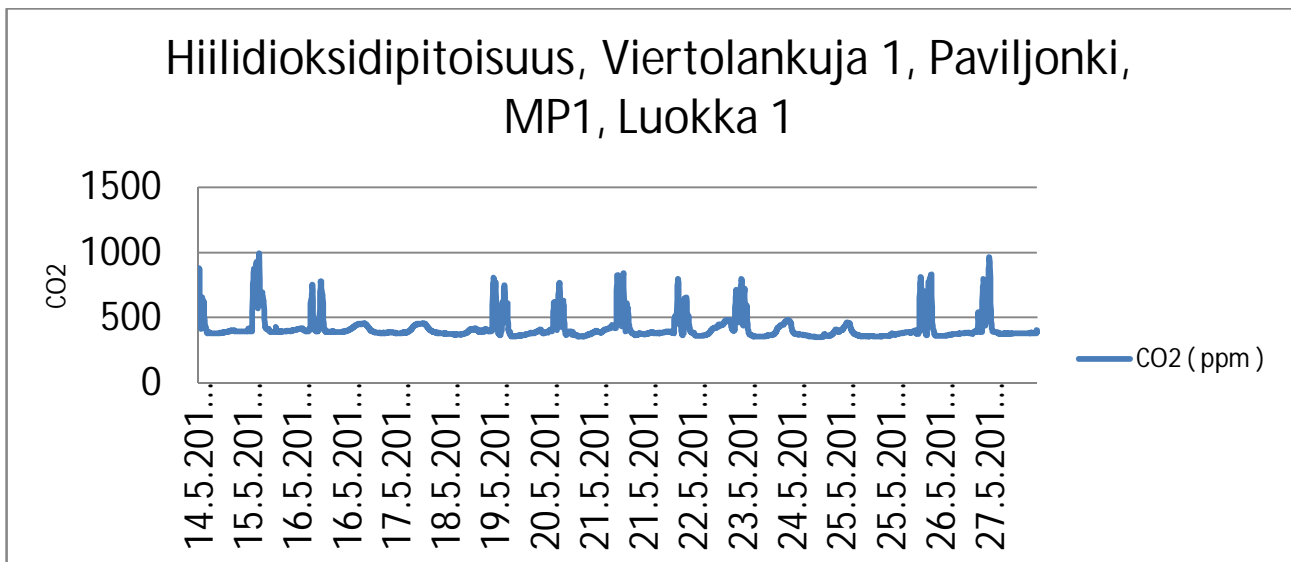
### Mittauspiste 1: Luokka 1

- Henkilöiden lukumäärä tilassa tutkimuksen aikana ei ole tiedossa
- Sisäilman maksimi hiilidioksidipitoisuus mittausjakson aikana oli 995 ppm (15.5.2014 klo 12:05)
- Tulos on tyydyttävää tasoa

- Kuvaajista on selvästi havaittavissa vuorokauden ajan vaihtelut sekä viikonloput. Mittaustulokset tiloissa alittavat selvästi tason 1200 ppm, jota pidetään ns. viranomaistasona, joten ilmanvaihto oli tutkimusjaksolla riittävä pitämään hiilidioksidipitoisuus alhaisena kyseisellä käyttäjäkuormalla. Hiilidioksidipitoisuuksiin vaikuttaa ilmanvaihdon lisäksi ensisijaisesti henkilöiden lukumäärä tiloissa ja ikkunatuuletus, toissijaisesti mittalaitteiden sijainti tiloissa. Mittalaitteet eivät olleet optimaalisesti oleskeluvyöhykkeellä

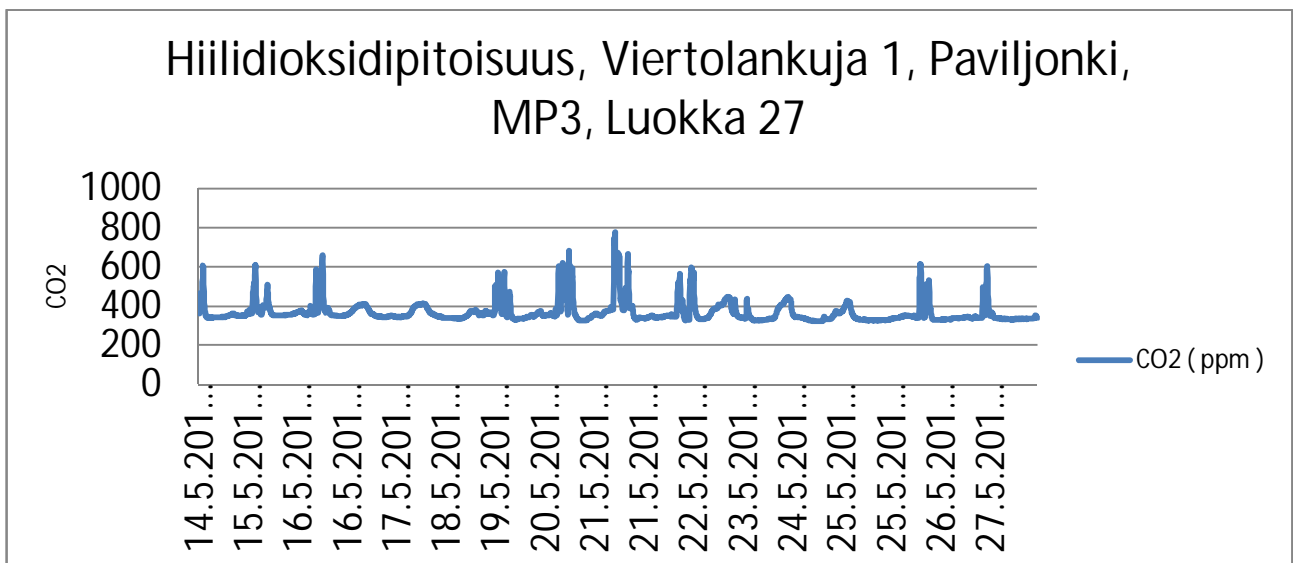
#### Mittauspiste 3: Luokka 27

- Henkilöiden lukumäärä tilassa tutkimuksen aikana ei ole tiedossa
- Sisäilman maksimi hiilidioksidipitoisuus mittausjakson aikana oli 777 ppm (21.5.2014 klo 8:55)
- Tulos on hyvää tasoa

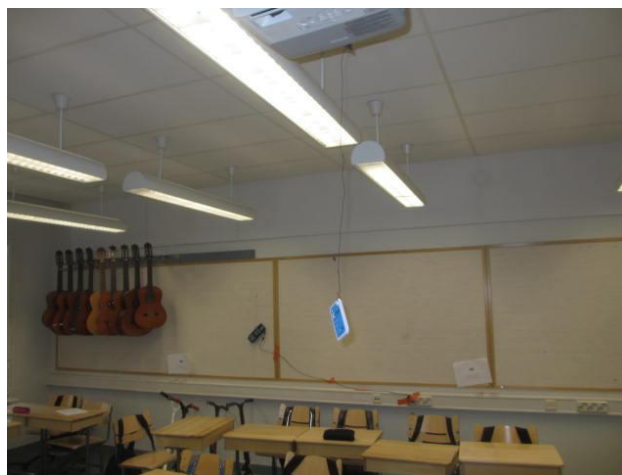
Kuva 20

- Sisäilman suhteellisen kosteuden ja lämpötilan pitkäaikaismittaus suoritettiin 14.5.–28.5.2014 välisenä aikana. Mittauspisteet on esitetty pohjakuvassa liitteessä 1
- Mittaukset suoritettiin KeyTag –mittalaitteilla ja tallennusväli oli viisi (5) minuuttia
- Mittalaitteiden tarkkuus on  $\pm 3 \%RH$  ja  $\pm 0,5 \text{ }^\circ C$  välillä  $- 40 \text{ }^\circ C$  +  $85 \text{ }^\circ C$
- Mittaustulosten kuvaajat on esitetty liitteessä 6
- Periaatekuva mittauksesta, kuva 20

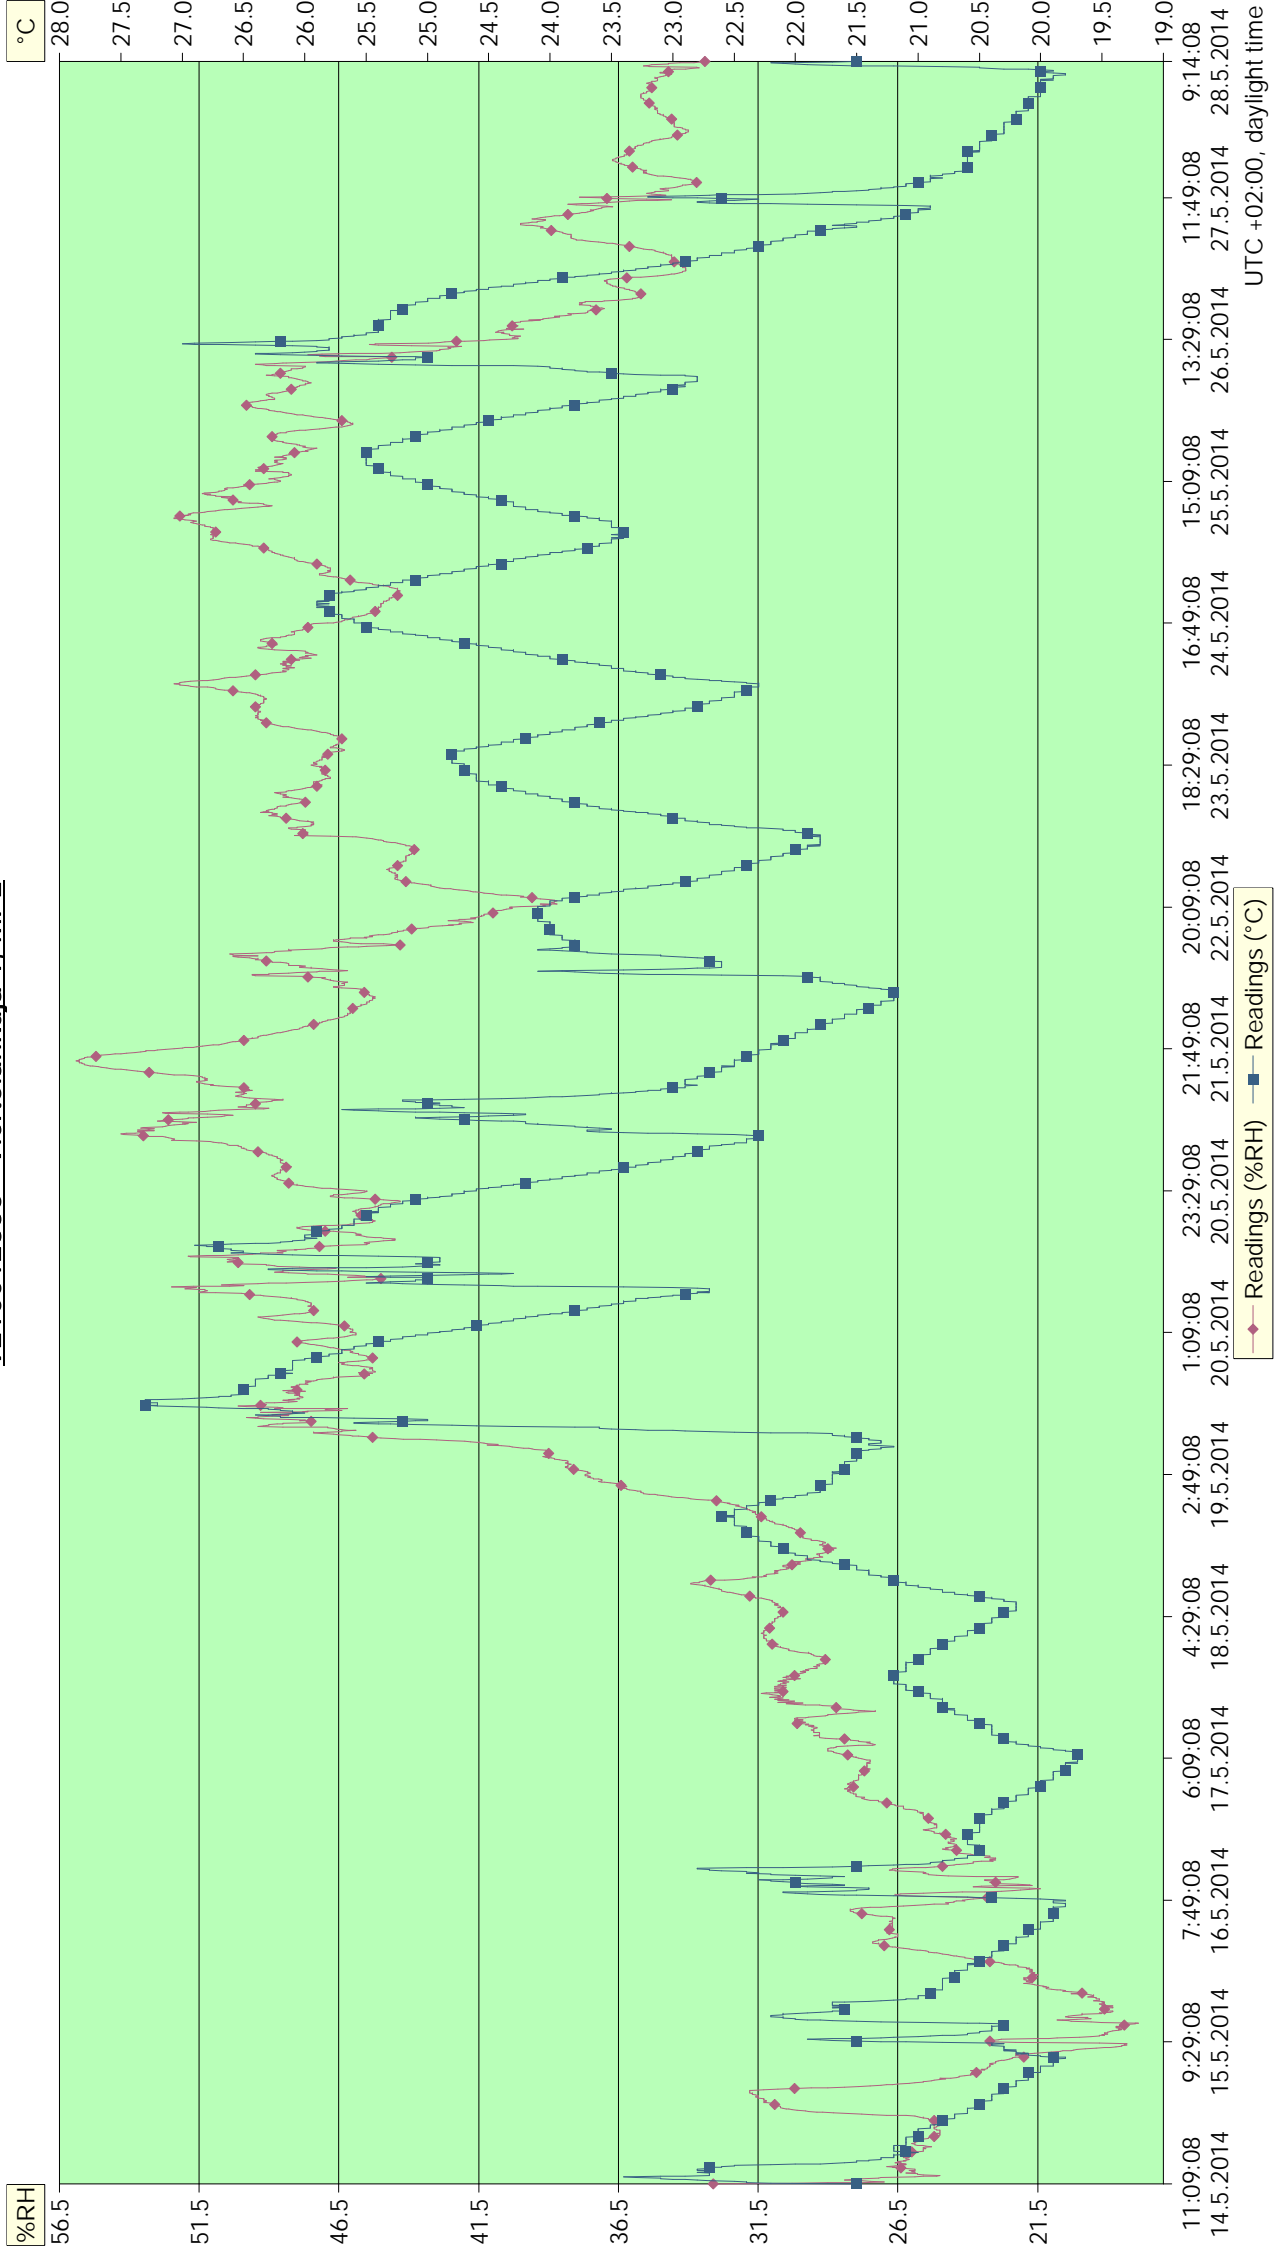
**9210012836 - Viertolankuja 1, MP2**

- Suhteellisen kosteuden minimi oli 17,9 % RH
- Suhteellisen kosteuden maksimi oli 55,9 % RH
- Suhteellisen kosteuden keskiarvo oli 39,3 % RH
- Lämpötilan minimi oli 19,7 ° C
- Lämpötilan maksimi oli 27,3 ° C
- Lämpötilan keskiarvo oli 22,7 ° C

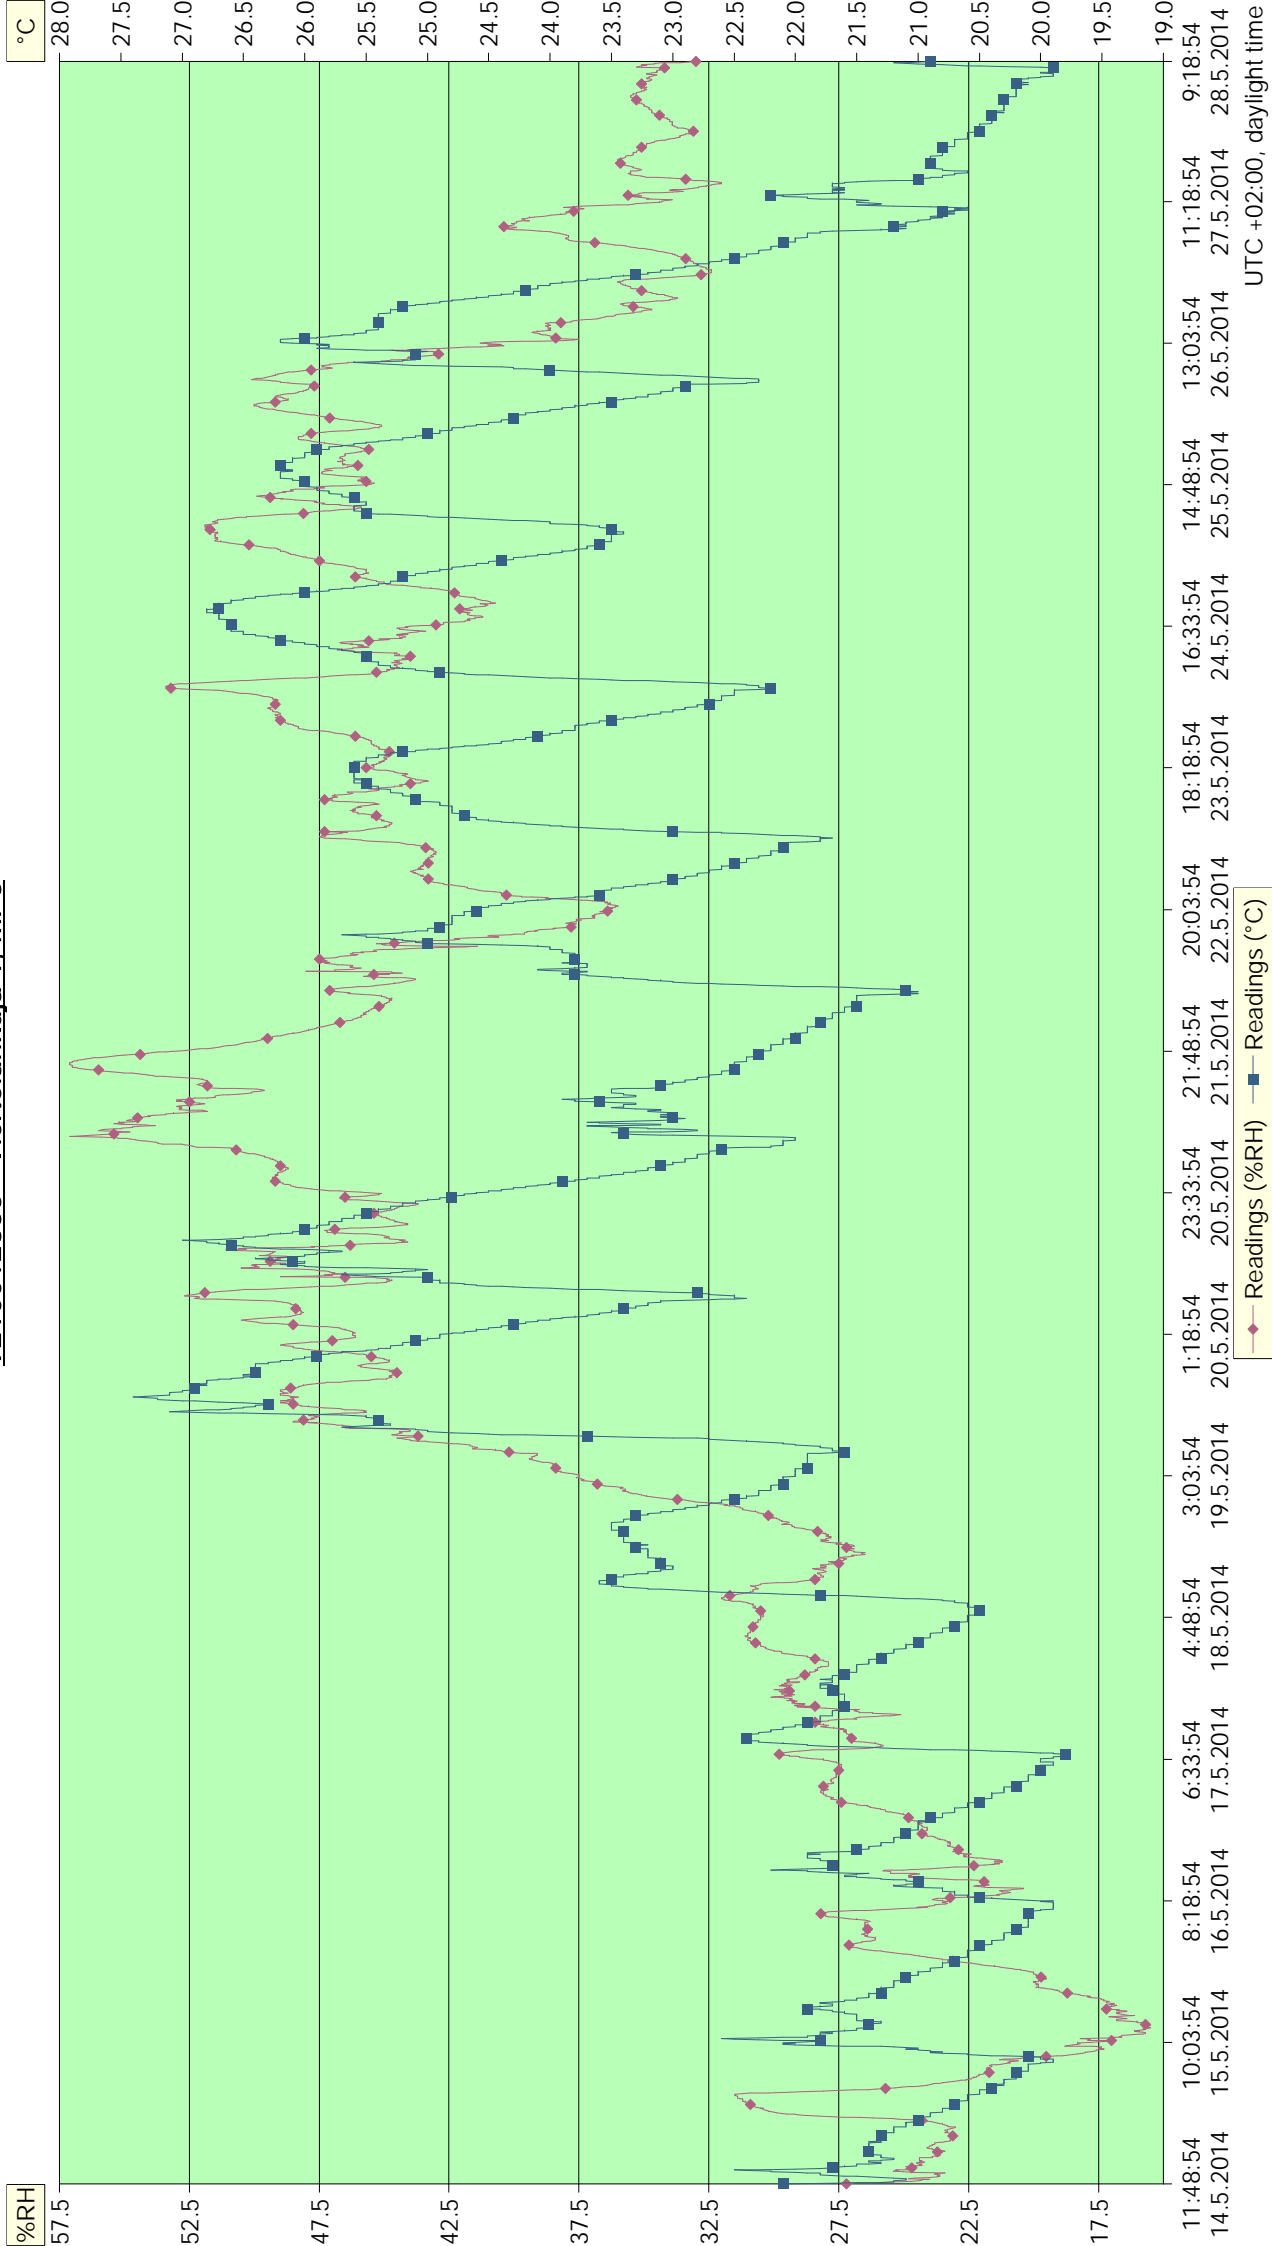
**9210012835 - Viertolankuja 1, MP3**

- Suhteellisen kosteuden minimi oli 15,5 % RH
- Suhteellisen kosteuden maksimi oli 57,1 % RH
- Suhteellisen kosteuden keskiarvo oli 38,3 % RH
- Lämpötilan minimi oli 19,8 ° C
- Lämpötilan maksimi oli 27,4 ° C
- Lämpötilan keskiarvo oli 23,0 ° C
