51579.29

Tutkimuskohde A-klinikka, Korutie 3, Vantaa
ulkoseinä- ja kattorakenteiden tiiveystarkastus 2. krs. oleskelutilassa

RAKENTEIDEN TIIVEYSMITTAUKSET

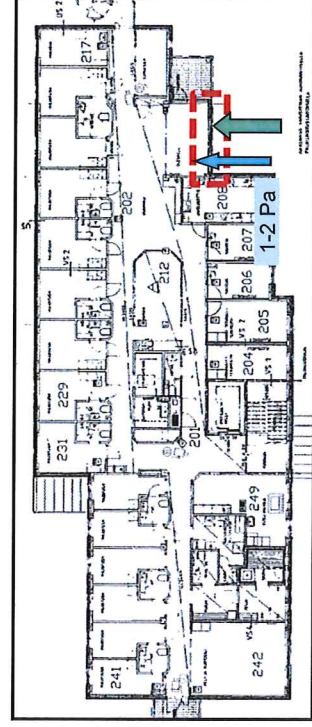
Merkkiainekokeiden perusteella tiivistystoimenpiteiden jälkeen rakenteet olivat pääosin tiiviitä. Ulkoseinärakenteen tiiveyskokeessa havaittiin pieniä vuotokohtia liimateipin liittymissä. Urakoitsija korjasi havaitut vuotokohdat lisätiivistyksin.

1 MERKKIAINEKAASUHAVAINNOT: IKKUNA- JA SEINÄRAKENTEEN LIITTYMÄ (LIIMATEIPIN SAUMA)

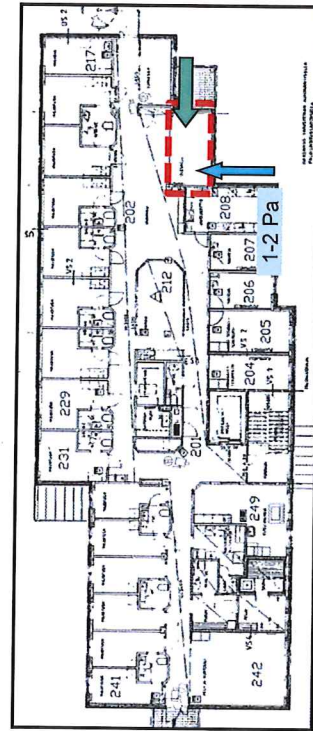
Kattorakenteen tiiveyskokeessa havaittiin sähkörasioiden ja höyrinsulkumuovin liittymissä pieniä vuotokohtia. Vuotokohdat käytiin urakoitsijan kanssa läpi. Vuotokohdat sovittiin korjattavaksi jälkeempään lisätiivistyksin.

① PISTORASIAN JA HÖYRYNSULKUMUOVIN LIITTYMÄ

② SEINÄ-JA KATTORAKENTTEEN LIITTYMÄ
