RAPORTTI
SISÄILMATUTKIMUKSET

Avoim päiväkotu Ukko-Pekka
Asematie 3
01300 Helsinki

3.5. - 21.5.2012

RAPORTIN NUMERO: 21324

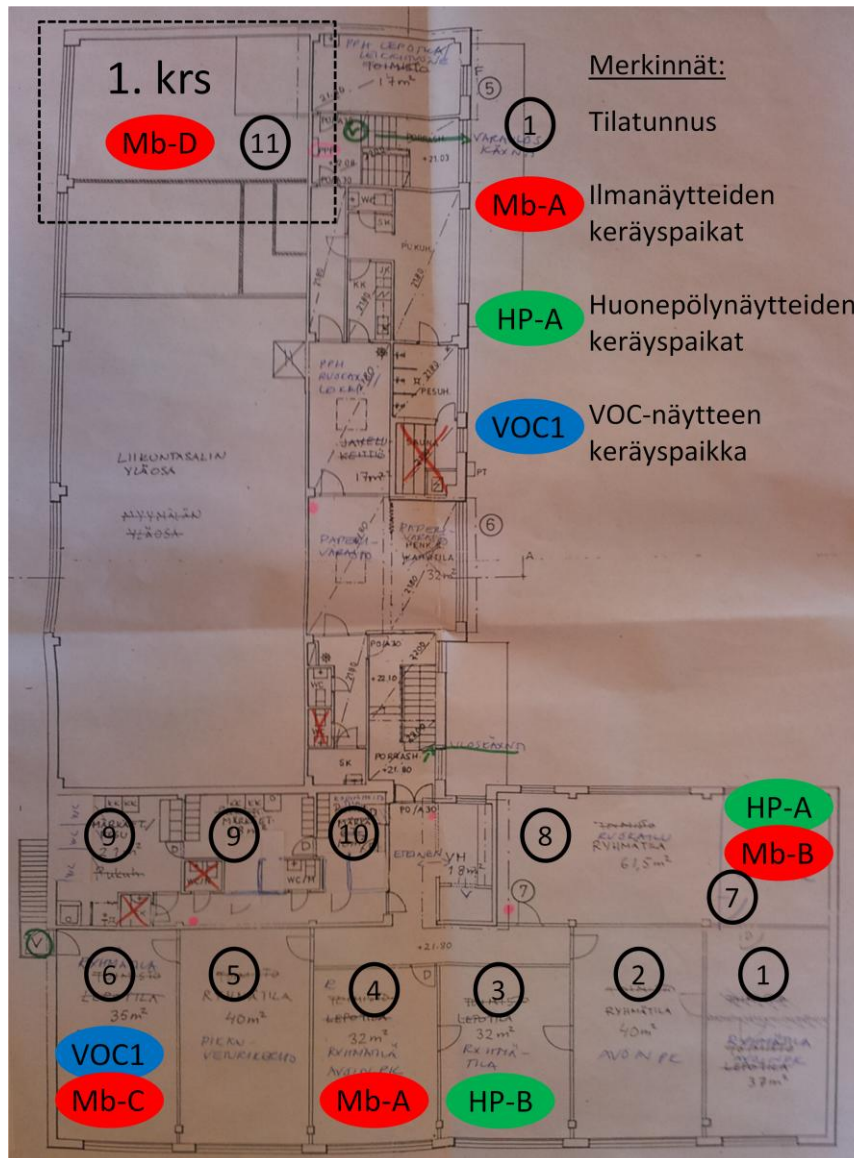
Kuva 1. Viitteellinen 2. kerroksen pohjakuva, ei mittakaavassa. Pohjakuvan tilajako ei vastaa täysin tutkimushetkellä havaittua mm. kevyiden väliseinien osalta. Kuvaan on numeroitu tutkitut tilat sekä merkitty ilma- ja huonepölynäytteiden keräyspaikat.

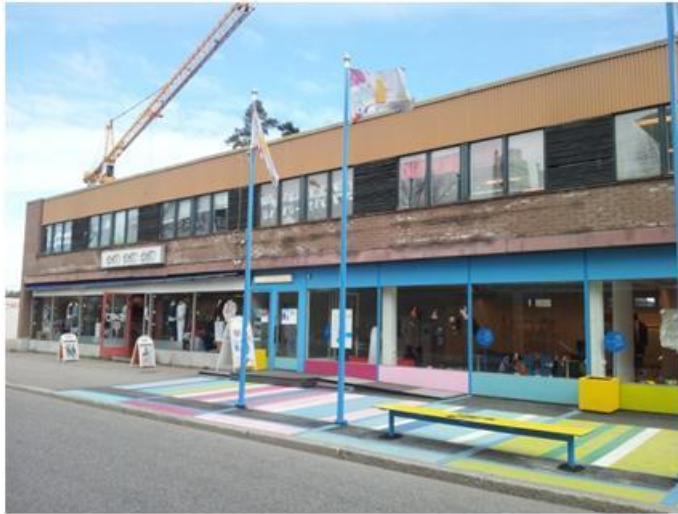
Tutkitut tilat sijaitsivat vuonna 1973 rakennetun 2-kerroksisen rakennuksen 2. kerroksessa.

Tutkituissa tiloissa toimii avoin päiväkoti ja lasten iltapäiväkerho.
