**DICKURSBY SKOLA**  
**Urheilutie 4**  
**01370 Vantaa**

Maanvastaisten alapohja- ja seinärakenteiden  
kosteustutkimukset

23.11.2007

TUTKIMUSRAPORTTI 071025

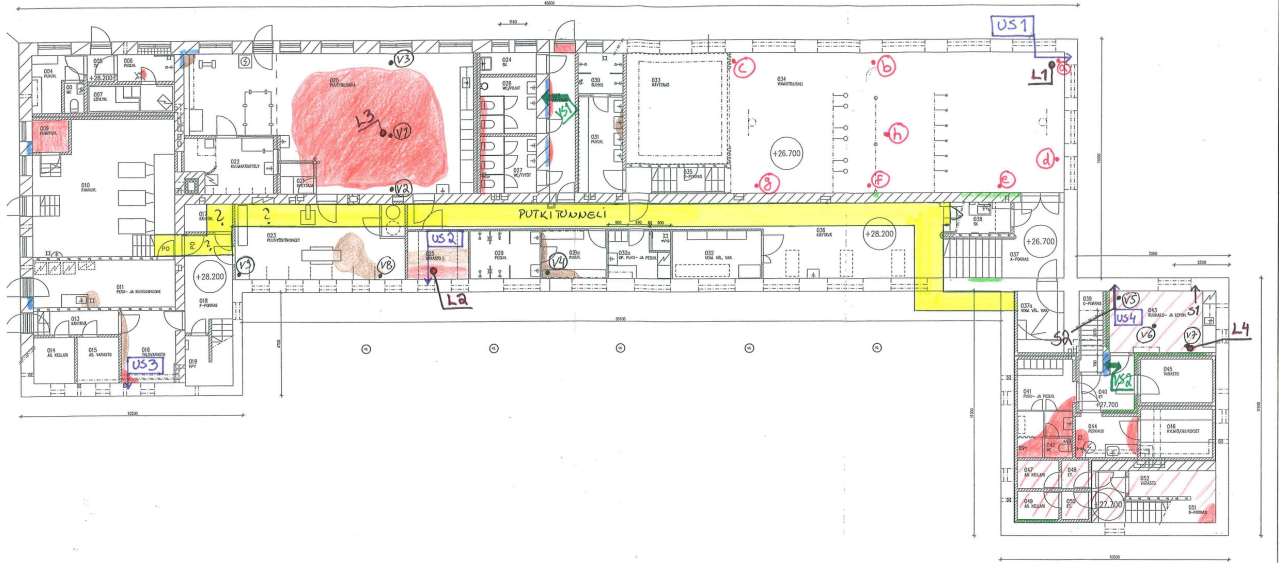
**Kuva 1.** Dickkursby Skola, 25.10.-12.11.2007 tutkittu alue. Kuvassa on nähtävissä tutkimuksen merkintöjä, joiden selitykset on esitetty raportin liitteessä 1.

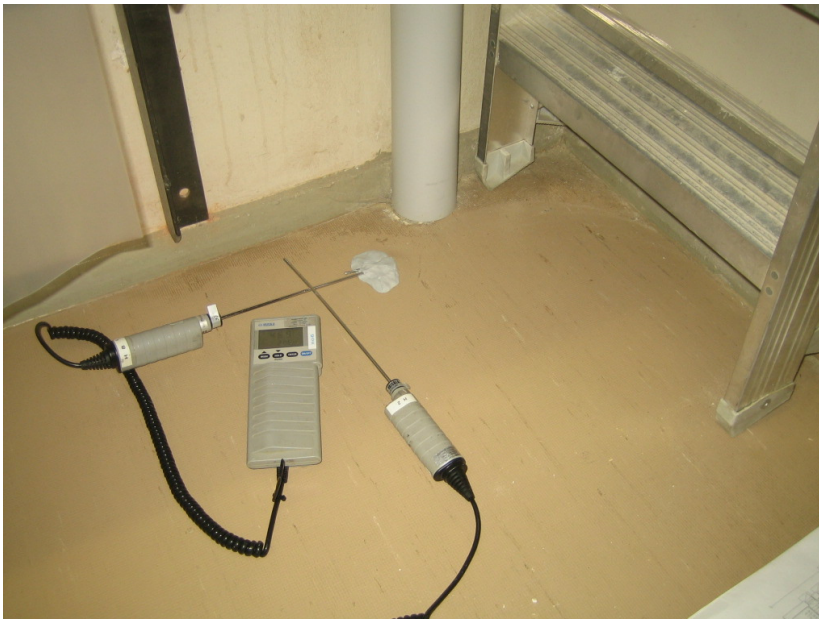
**Kuva 2.** Esimerkkinä viiltomittauspiste V9, jossa Vaisala Oy:n valmistama HMP42-mittapää on tiivistetty lattianpäällysteenä olleen muovimaton alle. Vaisala Oy:n valmistamalla HMP42 kosteus- ja lämpötilamittapäällä mitattiin myös vallitsevat sisäilman olosuhteet viiltomittauksen aikana.

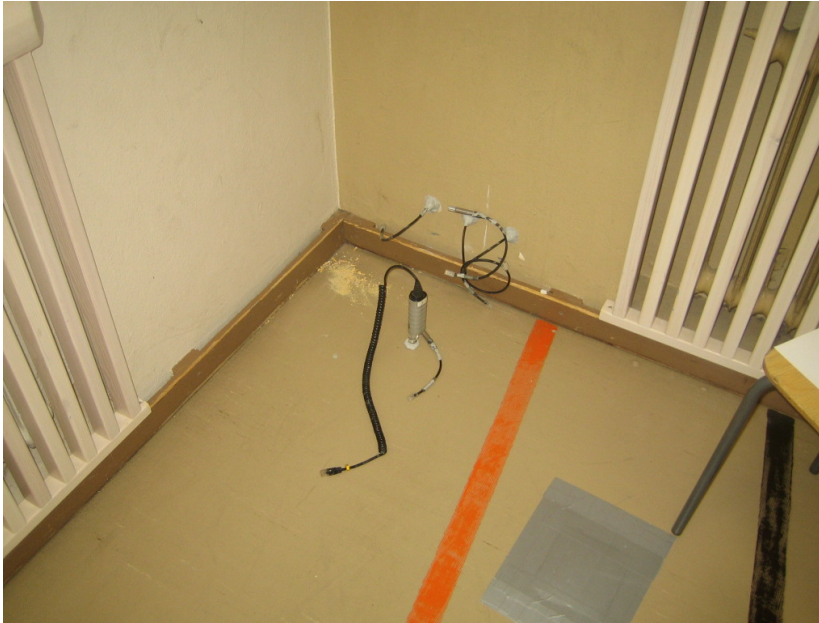
**Kuva 3.** Esimerkkinä liikuntasalin lattiarakenteen lämmöneristeen suhteellisen kosteuden mittapiste a, jossa Vaisala Oy:n valmistama HMP42 kosteus- ja lämpötilamittapää on tiivistetty lattian pintaan. Kuvassa on nähtävissä myös ulkoseinän suhteellisen kosteuden mittapiste US1 ja alapohjarakenteen tarkastelukohta L1 (ilmastointiteipillä tiivistetty).

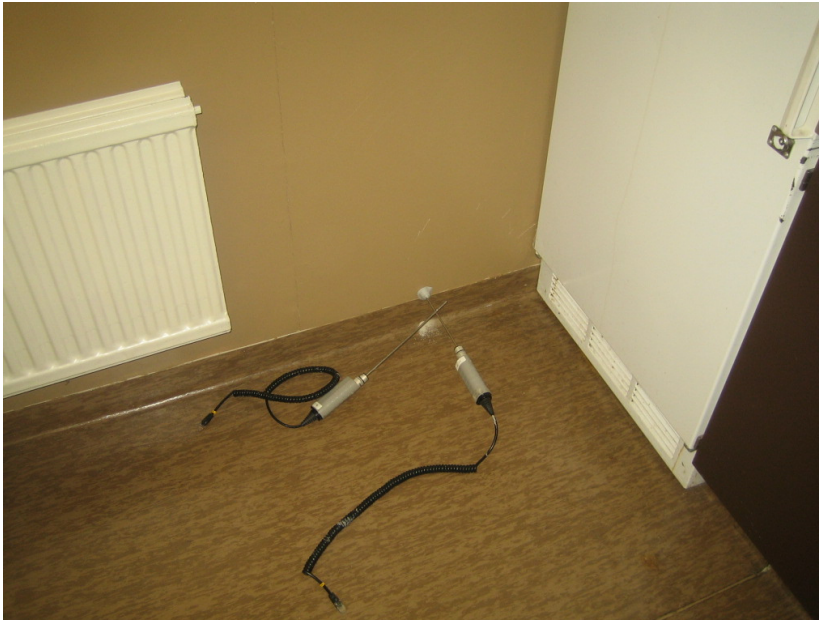
**Kuva 4.** Esimerkkinä ruokailu- ja lepohuoneen 043 seinän lisälämmöneristeen lyhytkestoisen suhteellisen kosteuden mittauksesta (mittapiste S1), jossa Vaisala Oy:n valmistama HMP42 kosteus- ja lämpötilamittapää on tiivistetty sisäverhouslevytyksen pintaan.

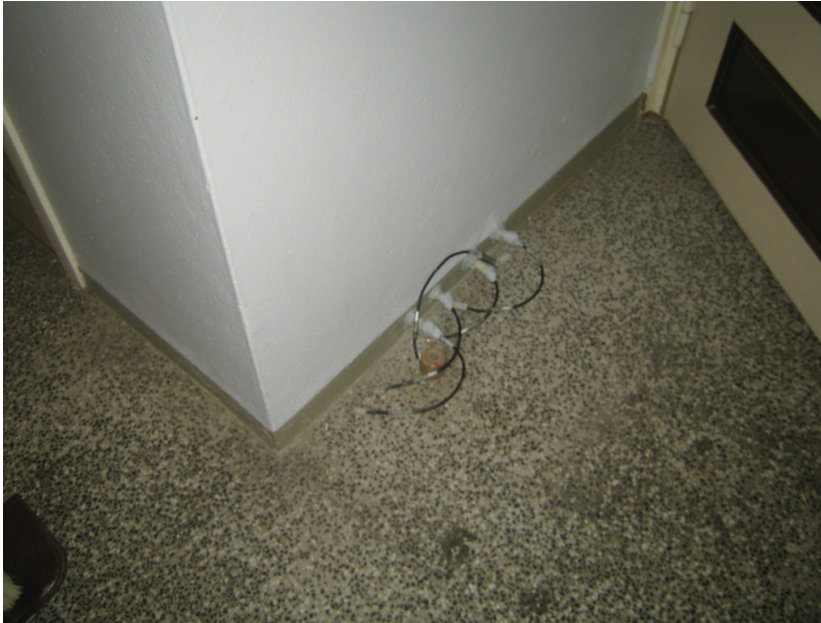
*Kuva 7. Esimerkkinä väliseinän suhteellisen kosteuden mittauksesta mittapiste VS2, jossa Vaisala Oy:n valmistamat HMP44 kosteus- ja lämpötilamittapäät ovat tiivistettyinä putkitetuihin mittausreikiin..*

Alapohjarakenteen mittapisteillä ja väliseinärakenteen mittapisteessä VS2 sisäilman ja rakenteen välisiä merkittäviä, mittavirheitä aiheuttavia lämpötilaeroja ei ollut. Tällöin porareikämenetelmällä mitattuihin rakenteiden suhteellisiin kosteuksiin ei kohdistunut lämpötilaeroista aiheutuvia mittavirheitä. Massiivisen ulkoseinärakenteen suhteellisen kosteuden mittauksissa oli selkeät erot sisäilman ja rakenteen välisissä lämpötilaeroissa. Mittauksissa käytettyjen HMP44 kosteus- ja lämpötilamittapäiden johtoja pitkin tapahtuvat lämpöjohtumiset ovat kuitenkin vähäisiä, eivätkä ne aiheuta merkittäviä mittavirheitä. Väliseinärakenteen VS1 mittauksiin kohdistui viileämmästä sisäilmasta johtuen mittavirhettä. Mittaukset tehtiin Ø 5 mm rei'istä HMP42 kosteus- ja lämpötilamittapäillä, jolloin mittapään vartta pitkin tapahtuu lämpöjohtumista. Viileämmästä sisäilmasta johtuen mittapisteessä VS1 mitatut suhteelliset kosteudet olivat hieman todellista korkeammat.
