## **HAVUKOSKEN KOULU**

Koulurakennuksen maanvastaisten alapohjien ja –  
seinien yleistasonen kosteusselvitys

## **TUTKIMUSSELOSTUS**

18.3.2008

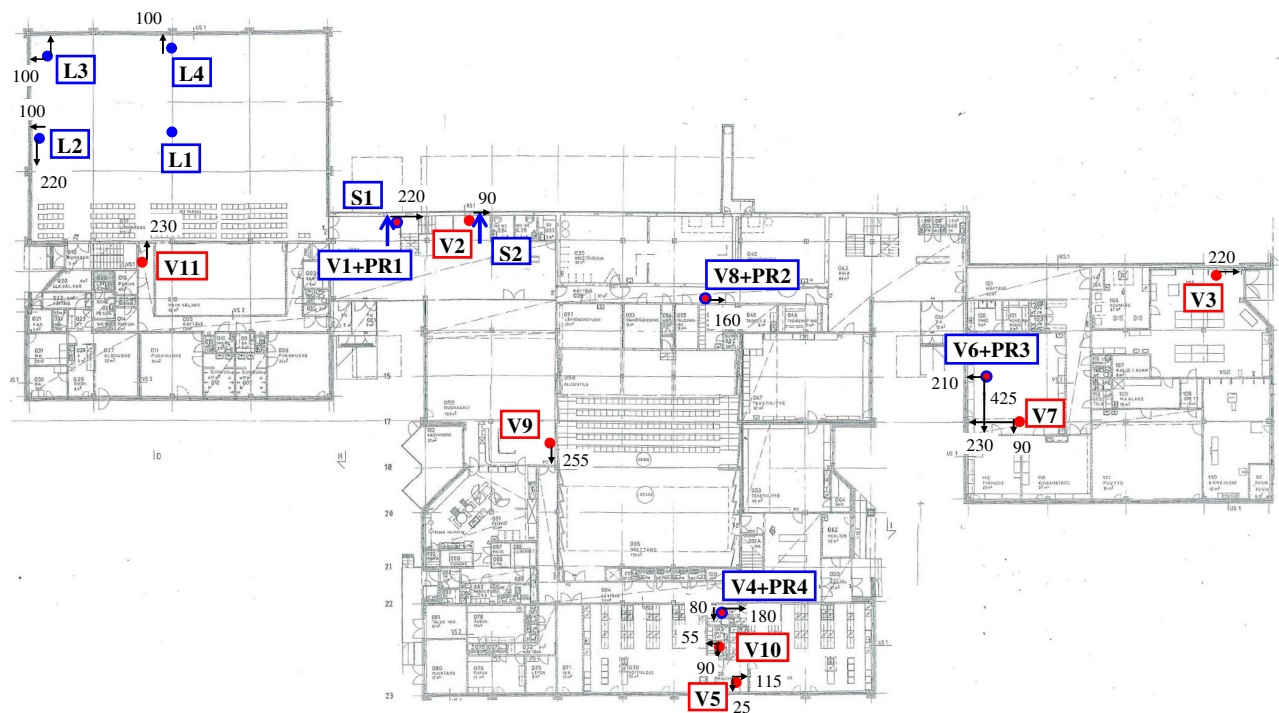
**Kuva 1.** Havukosken koulun rakennekosteusmittauspisteet. Kuvassa "V" tarkoittaa viiltomittauskohtaa, "PR" porareikämittapistettä ja "L" liikuntasalin lattian mittapistettä. Nuolella on osoitettu seinän porareikämittapisteen "S" sijainnit. Mittapisteen etäisyydet pystyrakenteista on esitetty senttimetreinä 5 cm tarkkuudella. Kuva myös liitteenä 6.

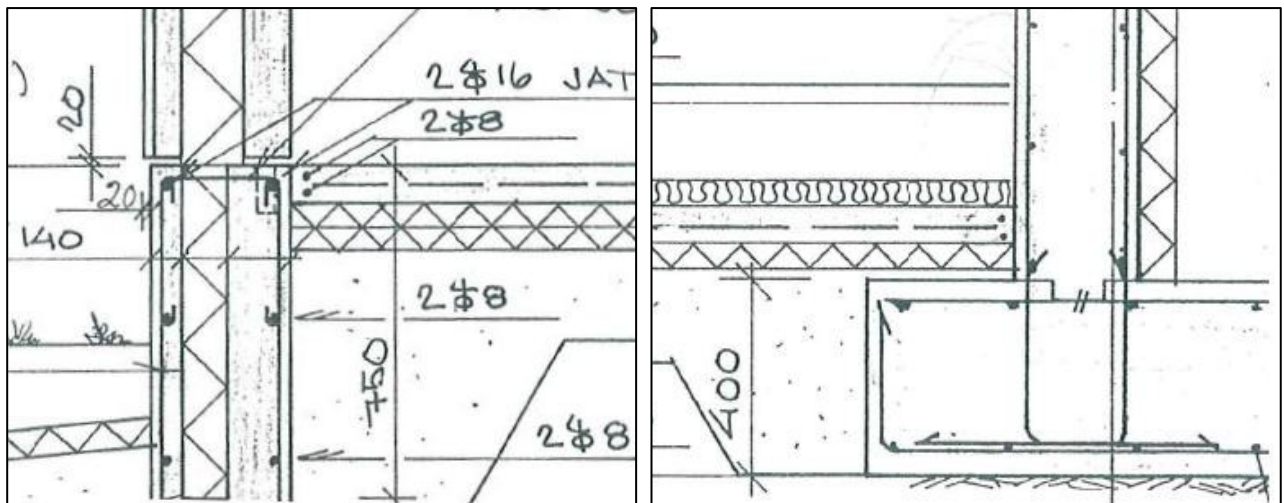
*Kuva 2. Havukosken koulun tarkastellut alapohjarakenteet. Vasemmalla on kohteen tyyppinen alapohjarakenne ja oikealla liikuntasalin lattiarakenne.*

Kuvassa 2 on esitetty tarkastellut alapohjarakenteet. Porareikämittauskohdissa todettu alapohjan betonilaatan paksuus oli noin 80 mm, styrox 100 mm sekä sora-hiekkatäyttö. Liikuntasalin alapohjarakenne tarkastellussa kohdassa oli mosaiikkiparketti, alusvaneri ja lämmöneriste, ilmaraon sijainnista ei saatu täyttä varmuutta. Betonin pinnassa mahdollisesti olevasta kosteuseristyksestä ei saatu varmuutta.

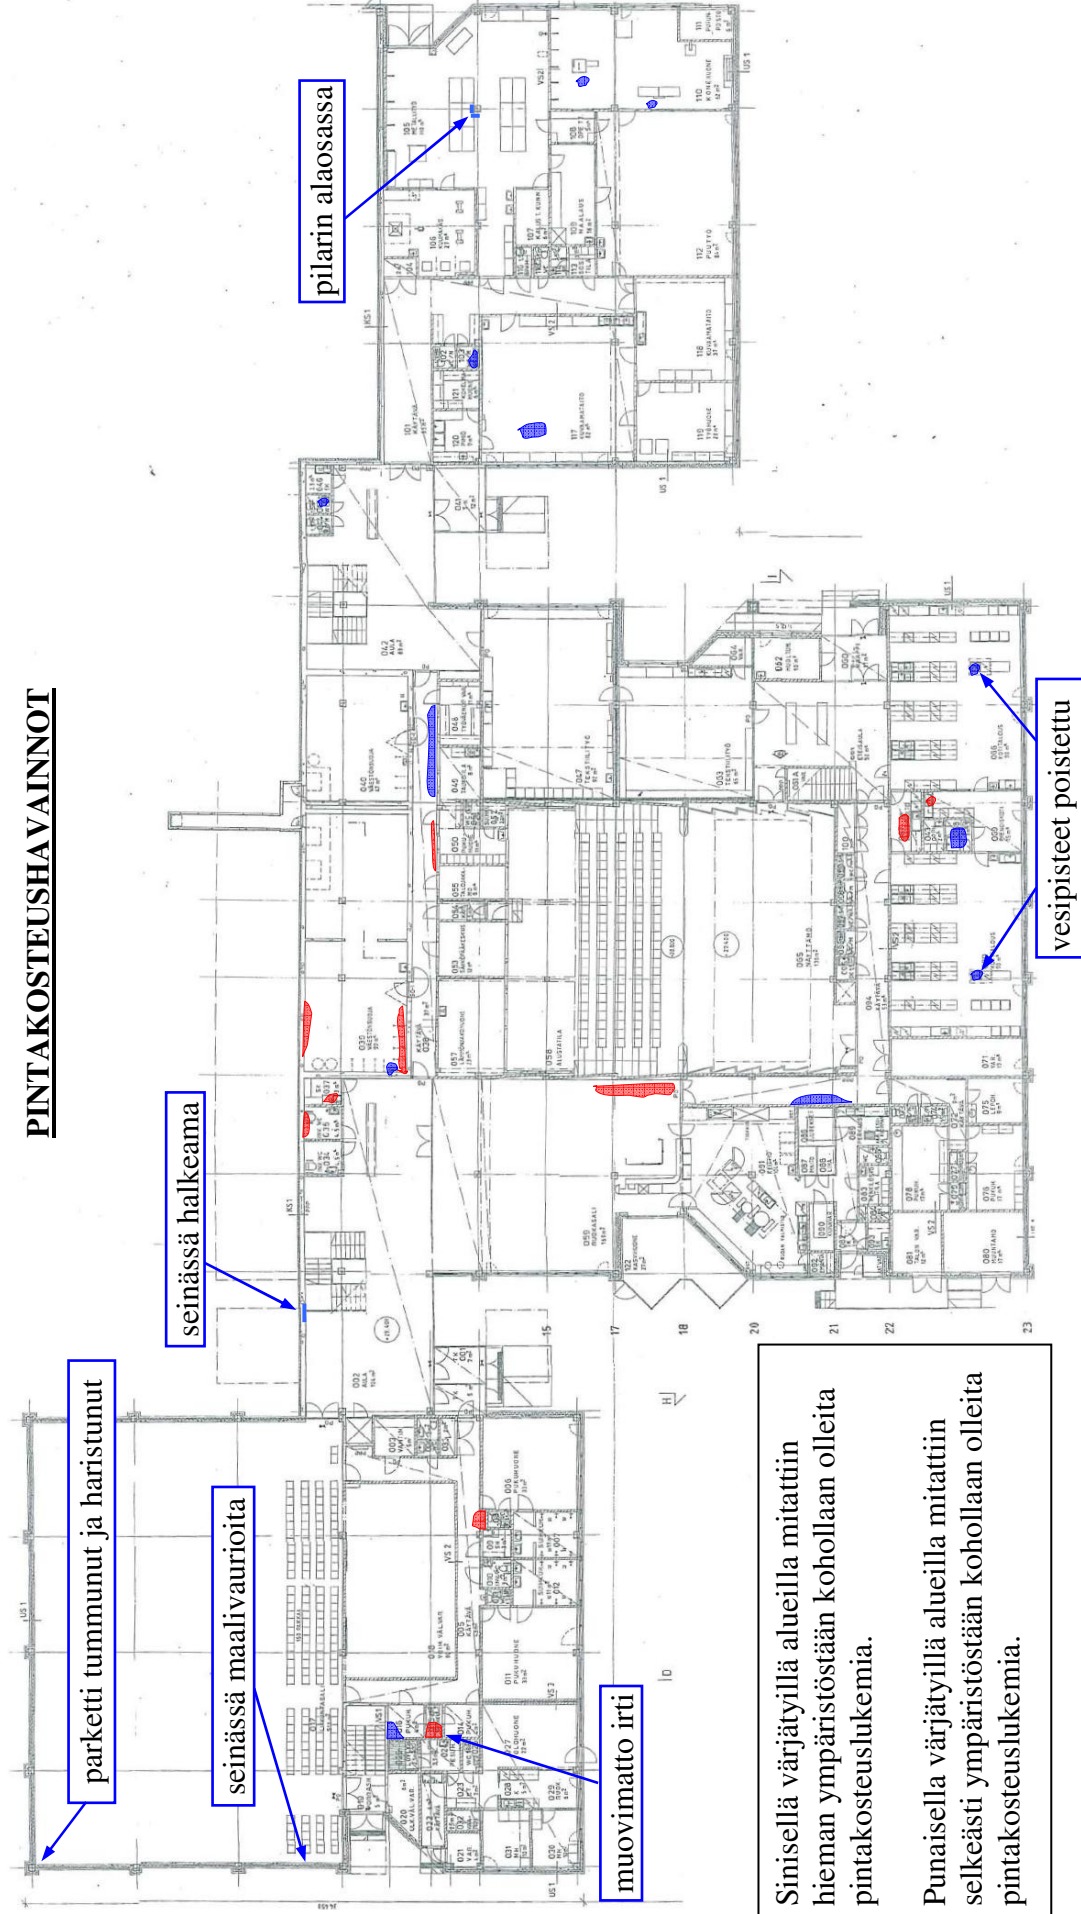
## PINTAKOSTEUSHAVAINNOT

Pintamateriaaleissa ei pintapuolisesti havaittu laajoja merkkejä kosteusvaurioista. Pintakosteuskartoituksessa havaitut muuta aluetta korkeampien pintakosteuslukemien alueet olivat paikallisia ja vähäisiä (kuva 3). Kuva myös liitteenä 7.

**Kuva 3.** Havukosken koulun alapohjasta pintakosteuskartoituksessa havaitut muita alueita hieman korkeampien pintakosteuslukemien alueet on rajattu kuvaan sinisellä ja selkeästi korkeammat punaisella. Kuva on myös liitteenä 7.
