31.5.2013

Tutkimuskohde Hepopuiston päiväkotit, Hevoshaantie 2, Vantaa

SISÄILMASTO- JA KOSTEUSTEKNINEN KUNTOTUTKIMUS

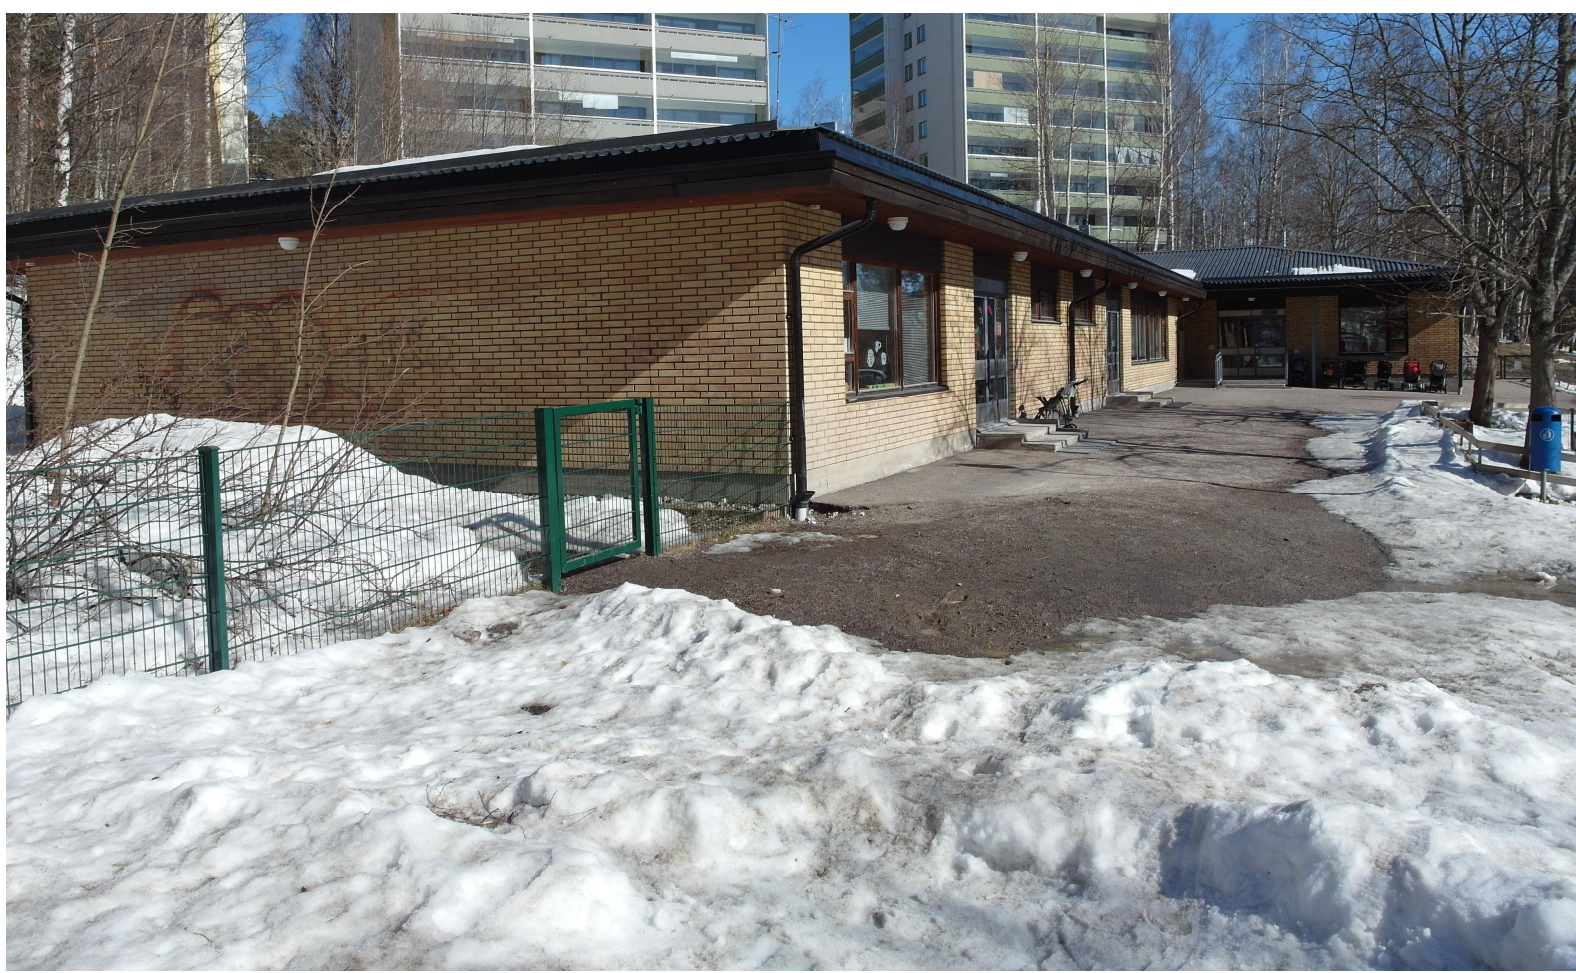
Kuvat 1, 2. Tutkimuskohteena on ollut vuonna 2000 peruskorjattu päiväkotito. Rakennus sijaitsee Vantaalla osoitteessa Hevoshaantie 2. Rakennus on kivrakenteinen, jossa on maanvarainen laatta. Rakennuksessa on koneellinen tulo- ja poistoilmanvaihto.

Rakennuksessa oireiltavissa tiloissa tehtiin sisäilman laatumittauksia, sisäilman mikrobit (sieni-itiöt, bakteerit, sädesienet), haihtuvat orgaaniset yhdisteet ja pinnoille laskeutuvat mineraalikuidut osalta.

Rakennuksen painesuhteita ulkoilmaan nähden tutkittiin jatkuvatoimisilla paine-eromittareilla ja rakenteiden ilmatiiveyttä sisätiloihin päin tutkittiin merkkiainekokeilla.

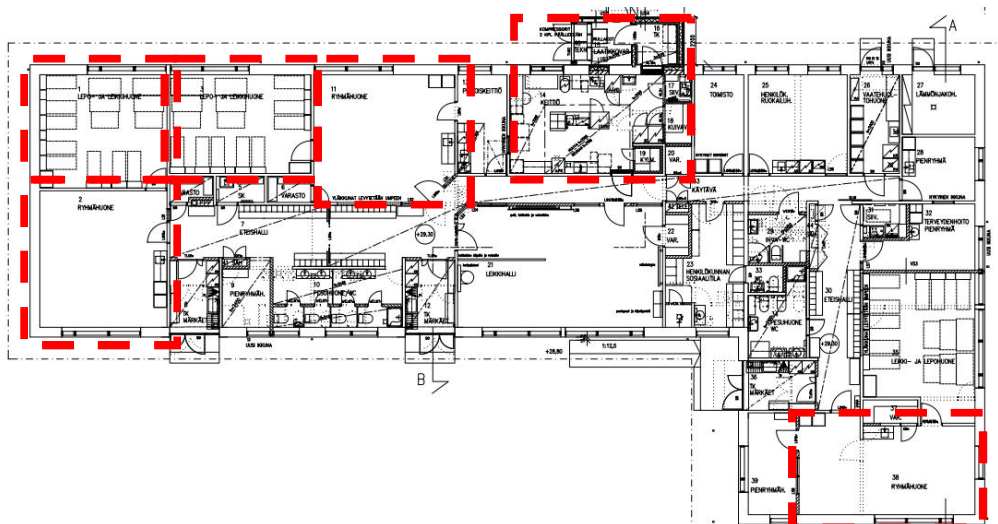
- tutkittujen tilojen kivirakenteisissa lattiarakenteissa ei todettu poikkeavaa kosteutta pintailmaisimen avulla,
- merkkiainekokeissa havaittiin että, ulkoseinärakenteiden rakenneliittymistä sekoittuu merkittävästi ilmaa rakenteen eristetilasta sisätiloihin. Ilman sekoittumista tapahtuu ulkoseinän liittymissä ikkunarakenteisiin, ikkunakarmien liitoksissa sekä seinän tiilirakenteiden halkeamien kautta. Lattia- ja ulkoseinärakenteen liittymissä tapahtuu pistemäisiä vuotoja tiilen saumojen kohdalla. Ilmavuotojen mukana voi sekoittua mm. sokkelielementtien maanpinnan alapuolisista, kosteudelle alttiina olevista, eristetiloihin sisäilmaan epäpuhtauksia, jotka voivat aiheuttaa ärsytysoireita. Todetun kaltainen ilman sekoittuminen edellyttää toimenpiteitä rakenteiden rakenneliittymien tiivistämiseksi. Lattiarakenteiden kautta havaittiin pistemäisiä vuotokohtia lattia- ja seinäliittymässä. Kattorakenteiden kautta ei havaittu ilmavuotokohtia.

Kuvat 3, 4. Rakennuksessa tutkittiin ulkoseinä-, lattia- ja kattorakenteiden rakenneliittymien ilmatiiveyttä ns. merkkiainekokeella.

- tutkituissa tiloissa esitetään seuraavaa toimintamallia jatkotoimenpiteiksi,
 - tutkituissa tiloissa tiivistetään vedeneristykseen käytettävillä materiaaleilla ilmatiiviiksi ikkunoiden karmien liitokset, ikkuna- ja ulkoseinärakenteen liittymät sekä lattia- ja ulkoseinärakenteen liittymät lattiamaton ja tiiliseinän saumojen kohdilta. Ulkoseinässä olevien tiilien saumojen halkeamat korjataan lisäämällä seinään tasoitekerros ja uusi pinnoitus. Tiivistystöiden onnistumisen varmistamiseksi niistä laaditaan erillinen suunnitelma,
