HEVOSHAAN KOULU

ILMANVAIHTOJÄRJESTELMÄN KUNTOTUTKIMUS ja STARTTILUOKAN ALUSTATILAN TV- KUVAUS

22.10.2008

Tekmanni Service Oy

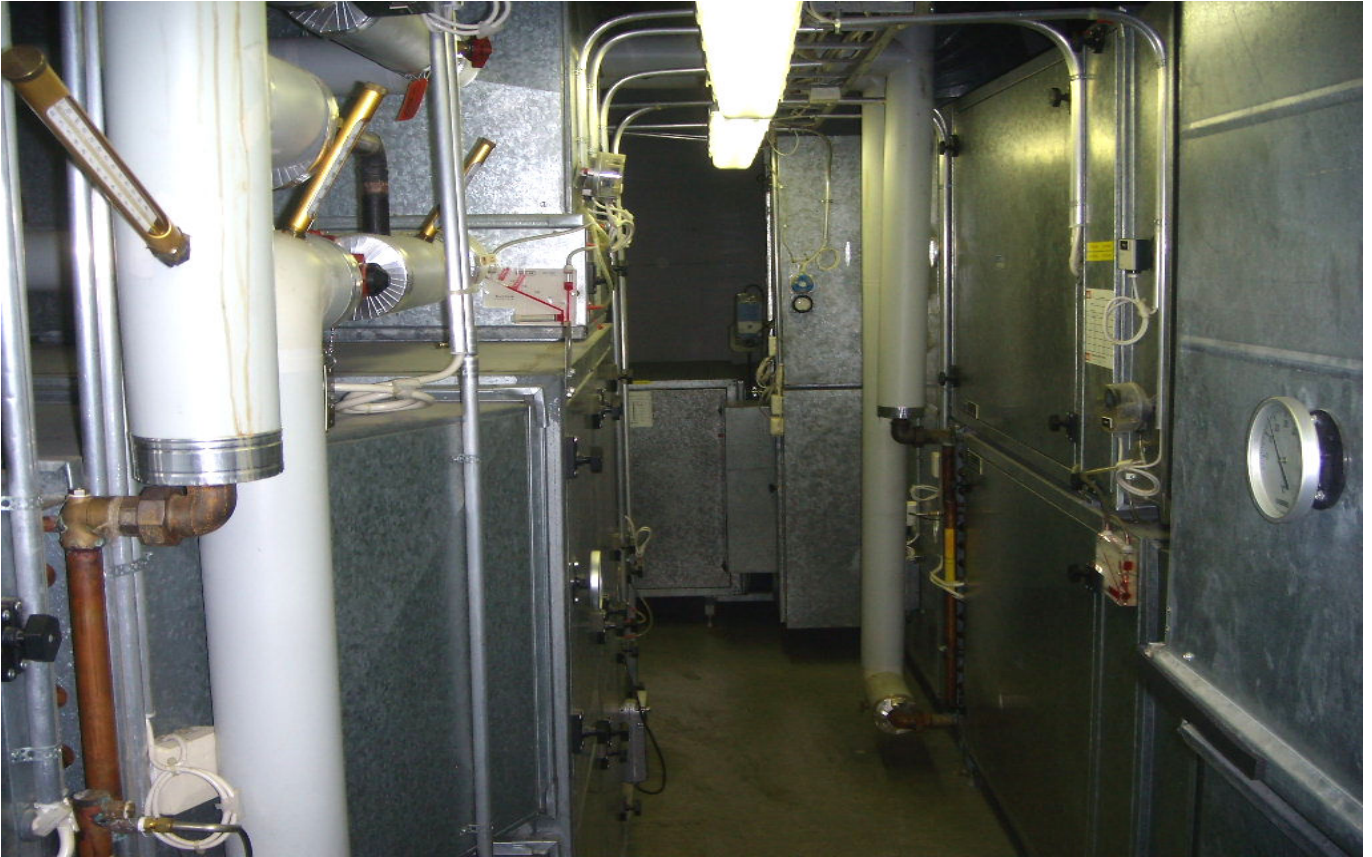
KUVA 1. Yleiskuva IV- konehuoneesta.

Vanhan osan ilmastointikoneet ovat pääosin vanhoja yli 20 vuotta vanhoja Nokian ja Ilmateollisuuden valmistamia koneita ja ne sijaitsevat osin vesikatolla olevissa IV- konehuoneissa ja osin alakerran kattorakenteissa (kuva 1 ja kuva 2). Uuden osan ilmastointikone on n. 10 vuotta vanha Wolfin valmistama pakettikone (kuva 3). Koneet ovat varustettu sulkupellillä, suodatinyksiköllä, puhallinyksiköllä, LTO- kuutiolla / LTO- kiekolla ja lämpöpatterilla.

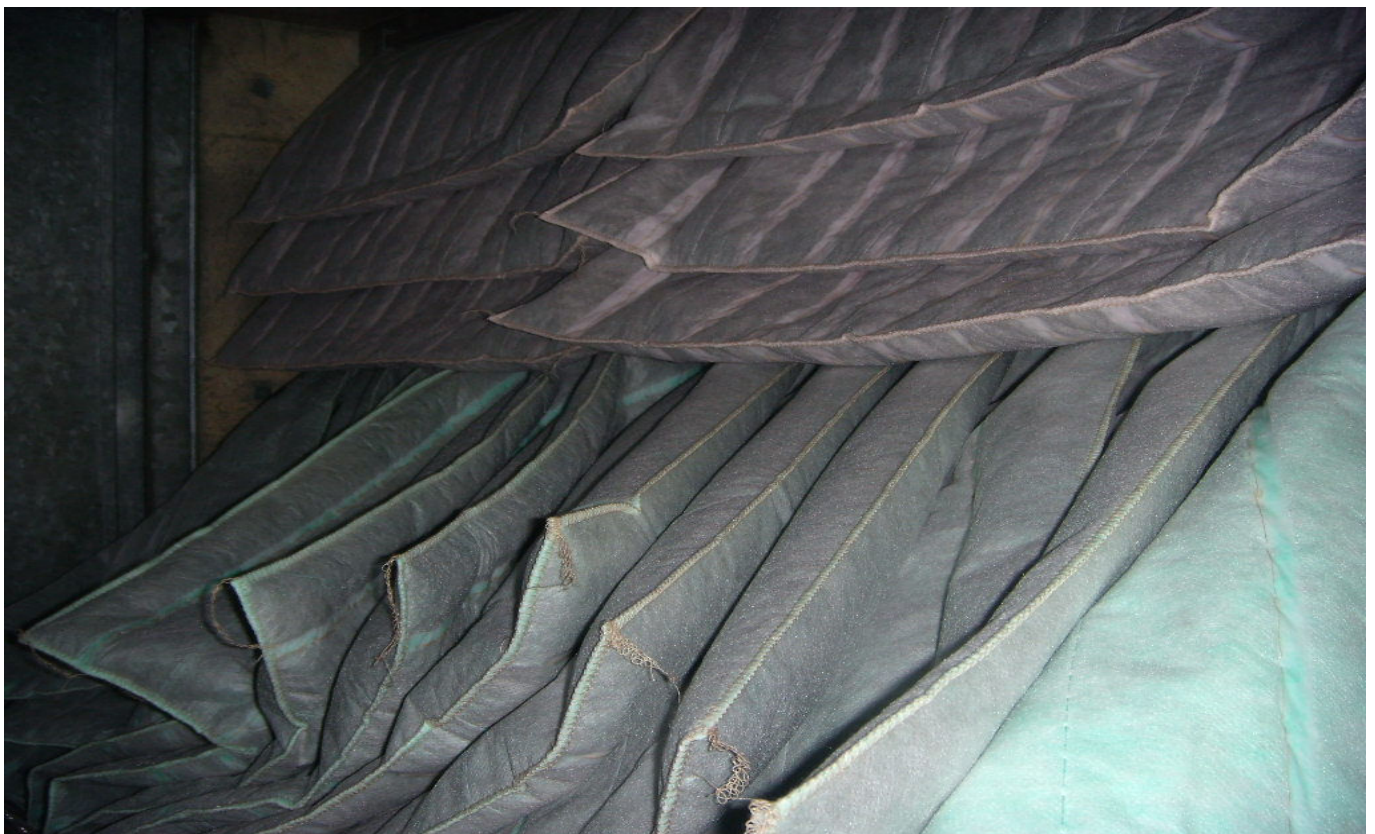
KUVA 4. Yleiskuva tuloilmasuodattimista.

- Luukkujen tiivisteet ovat heikkokuntoisia ja luukuista tapahtuu ohivirtausta. *Luukkujen tiivistystä tulee parantaa seuraavan huollon yhteydessä.*
- Suodattimet ovat hieman pölyiset (kuva 4). *Suodattimet tulee uusia huoltosuunnitelman mukaisesti.*
- Tuloilmakoneen kammiot ja äänenvaimentimet ovat eristetty mineraalivillalla. Kanavien liikkuesssa paineen voimasta huoneilmaan pääsee mineraalivillakuituja (kuva 5). *Koneen villapinnat tulee suojata suodatinkankaalla ja pellittää, jotta villakuitujen mahdollinen pääsy huoneilmaan saadaan estettyä. Vaihtoehtoisesti nykyiset pinnat tulee puhdistaa ja käsitellä suoja-aineella.*
- Puhallin on hieman pölyinen (kuva 6). *Puhallin tulee puhdistaa / pestä seuraavan huollon yhteydessä.*
- Puhaltimen kumityyny ovat osin huonossa kunnossa. *Puhaltimen kumityyny tulee uusia seuraavan huollon yhteydessä.*

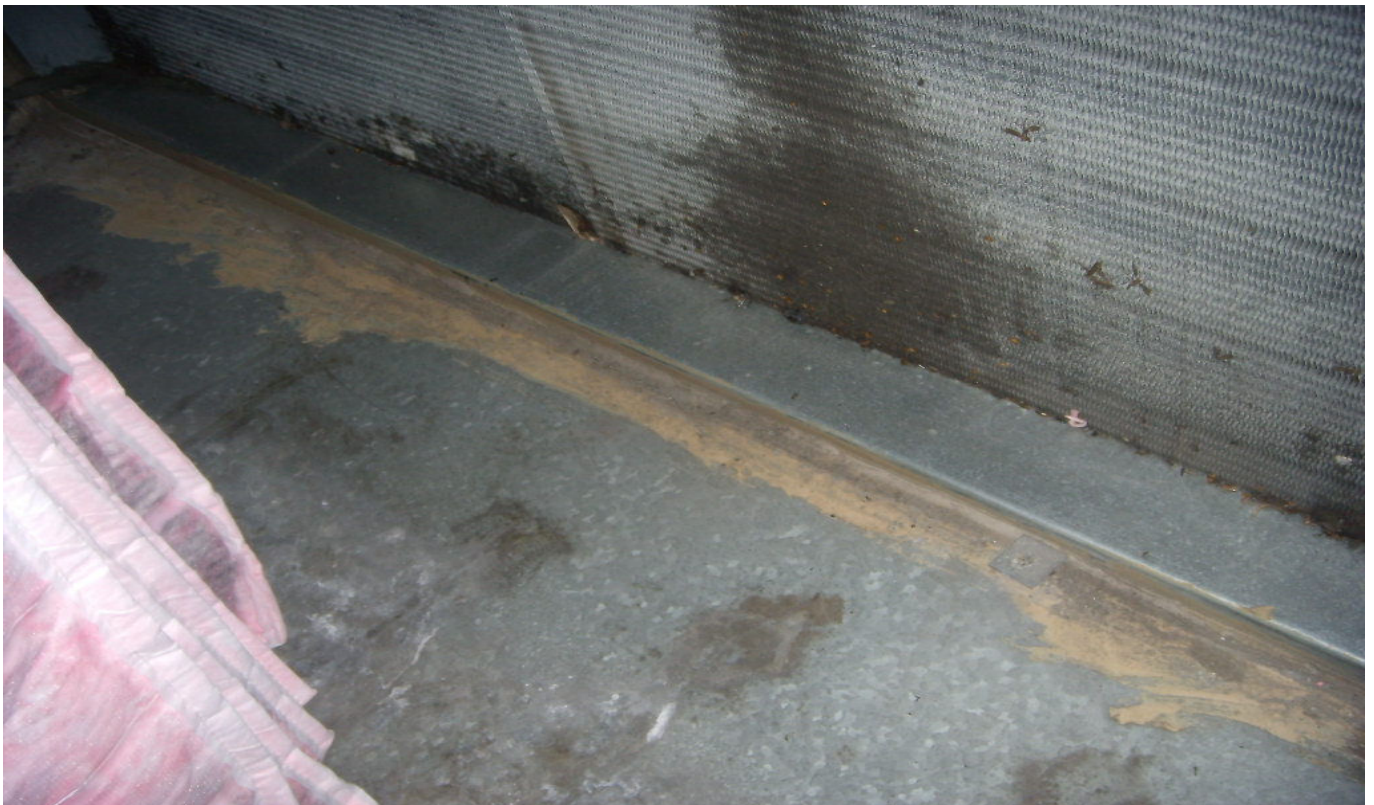
KUVA 8. Yleiskuva lämpöpatterista.

- Luukkujen tiivisteet ovat osin heikkokuntoisia ja luukuista tapahtuu ohivirtausta. *Luukkujen tiivisteitä tulee uusia seuraavan huollon yhteydessä.*
- Suodattimet ovat hieman pölyiset. *Suodattimet tulee uusia huoltosuunnitelman mukaisesti.*
- Tuloilmakoneen kammiot on osin eristetty mineraalivillalla. Kanavien liikkuaessa paineen voimasta huoneilmaan pääsee mineraalivillakuituja (kuva 7). *Koneen villapinnat tulee suojata suodatinkankaalla ja pellittää, jotta villakuitujen mahdollinen pääsy huoneilmaan saadaan estettyä. Vaihtoehtoisesti nykyiset pinnat tulee puhdistaa ja käsitellä suoja-aineella.*
- Lämpöpatterissa on hieman pölyä ja roskaa (kuva 8). *Lämpöpatteri tulee puhdistaa seuraavan huollon yhteydessä.*

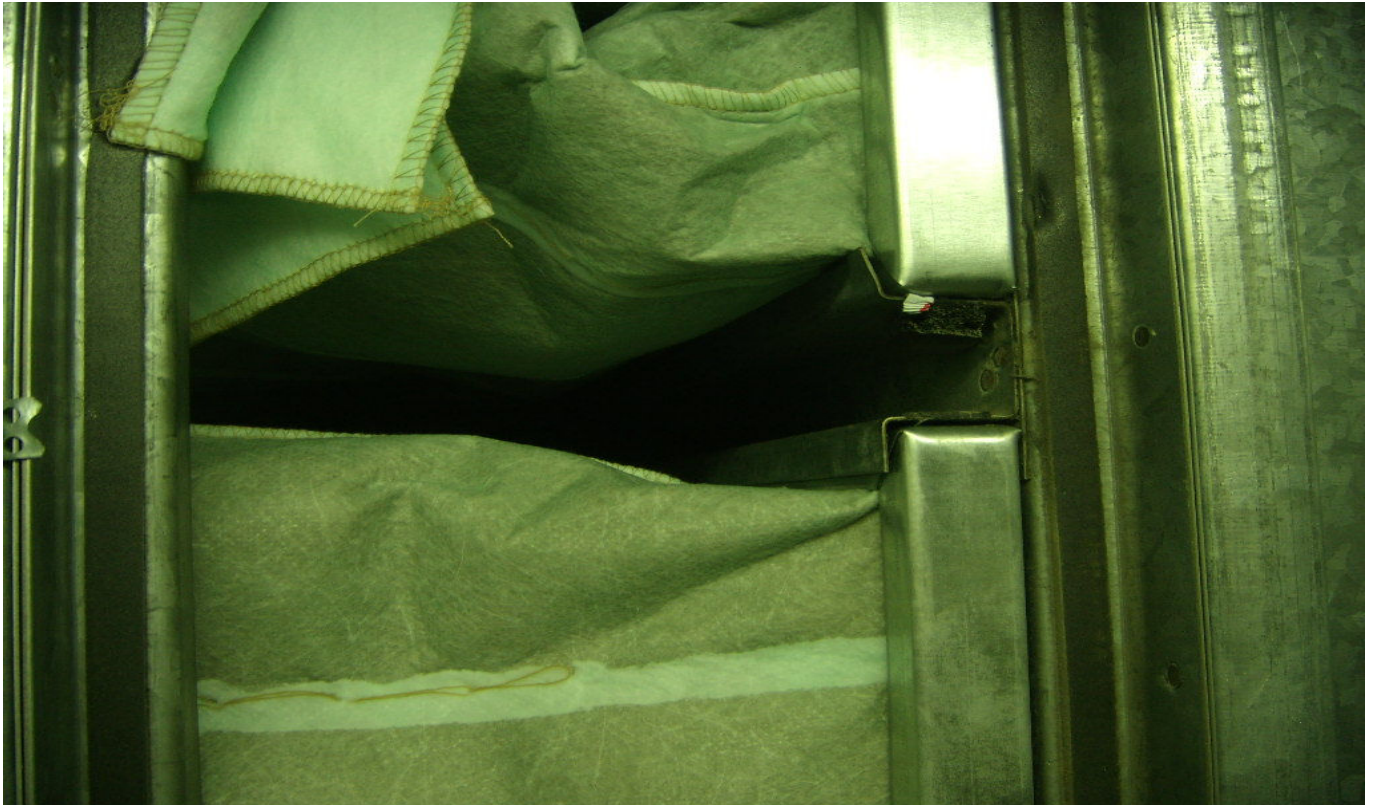
KUVA 11. Yleiskuva poistoilmasuodattimesta.

- Luukkujen tiivisteet ja kiinnitykset ovat heikkokuntoisia ja luukuista tapahtuu hieman ohivirtausta. *Luukkujen kiinnityksiä ja tiivisteitä tulee korjata seuraavan huollon yhteydessä.*
- Suodattimet ovat hieman pölyiset (kuva 11). *Suodattimet tulee uusia huoltosuunnitelman mukaisesti.*
- Puhallin on hieman pölyinen ja nokinen. *Puhallin tulee puhdistaa / pestä seuraavan huollon yhteydessä.*

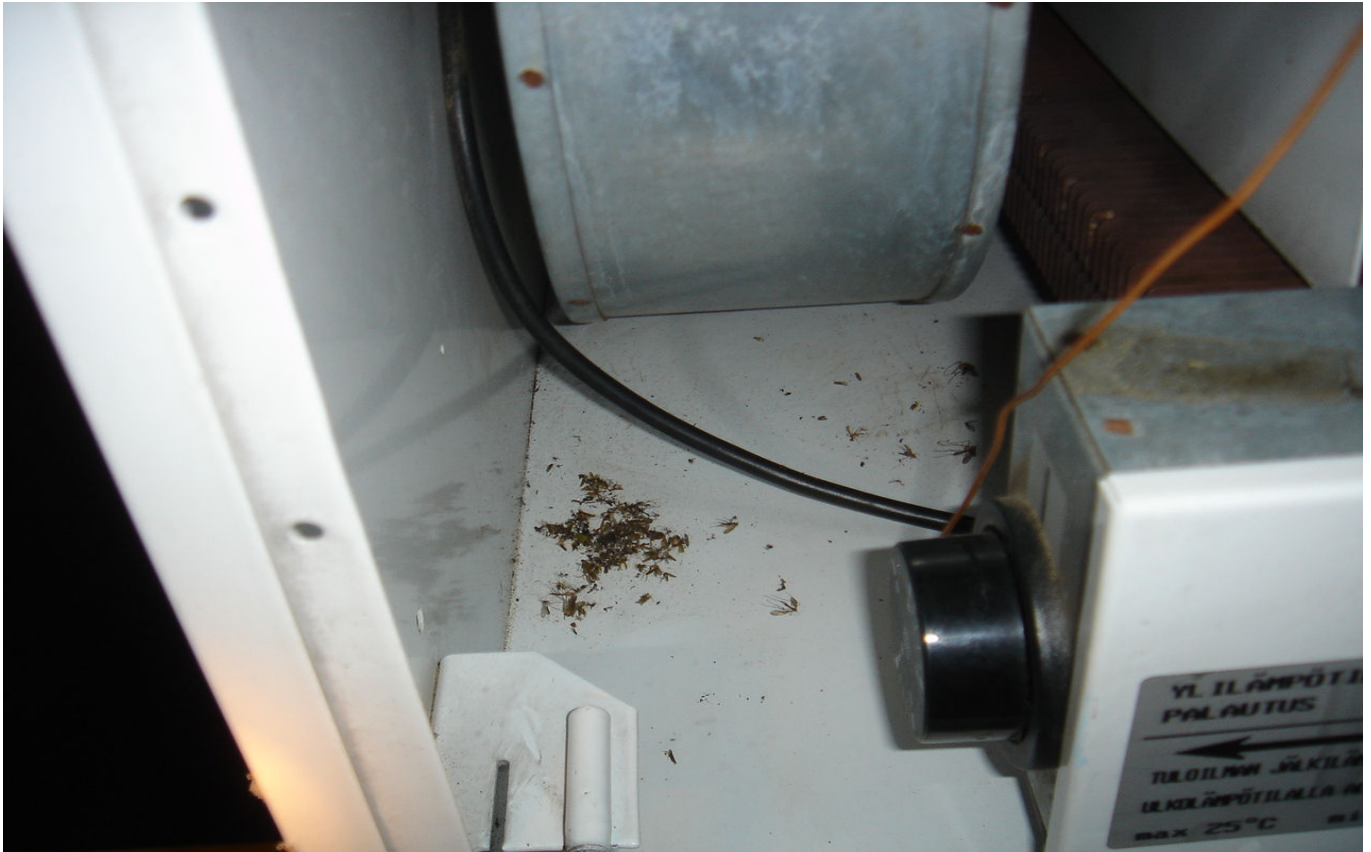
KUVA 19. Yleiskuva tuloilmakoneen kammiosta.

- Koneen ulkoilmasäleikkö alta on poistettu hyönteisverkko (kuva 18). *Ulkoilmasäleikkö tulee uusia kokonaisuudessaan seuraavan huollon yhteydessä.*
- Esi- ja poistosuodattimet ovat hieman pölyiset ja roskaiset. *Suodattimet tulee uusia huoltosuunnitelman mukaisesti.*
- Koneen kammiossa on kuolleita hyönteisiä (kuva 19). *Koneen kammiot tulee puhdistaa seuraavan huollon yhteydessä.*

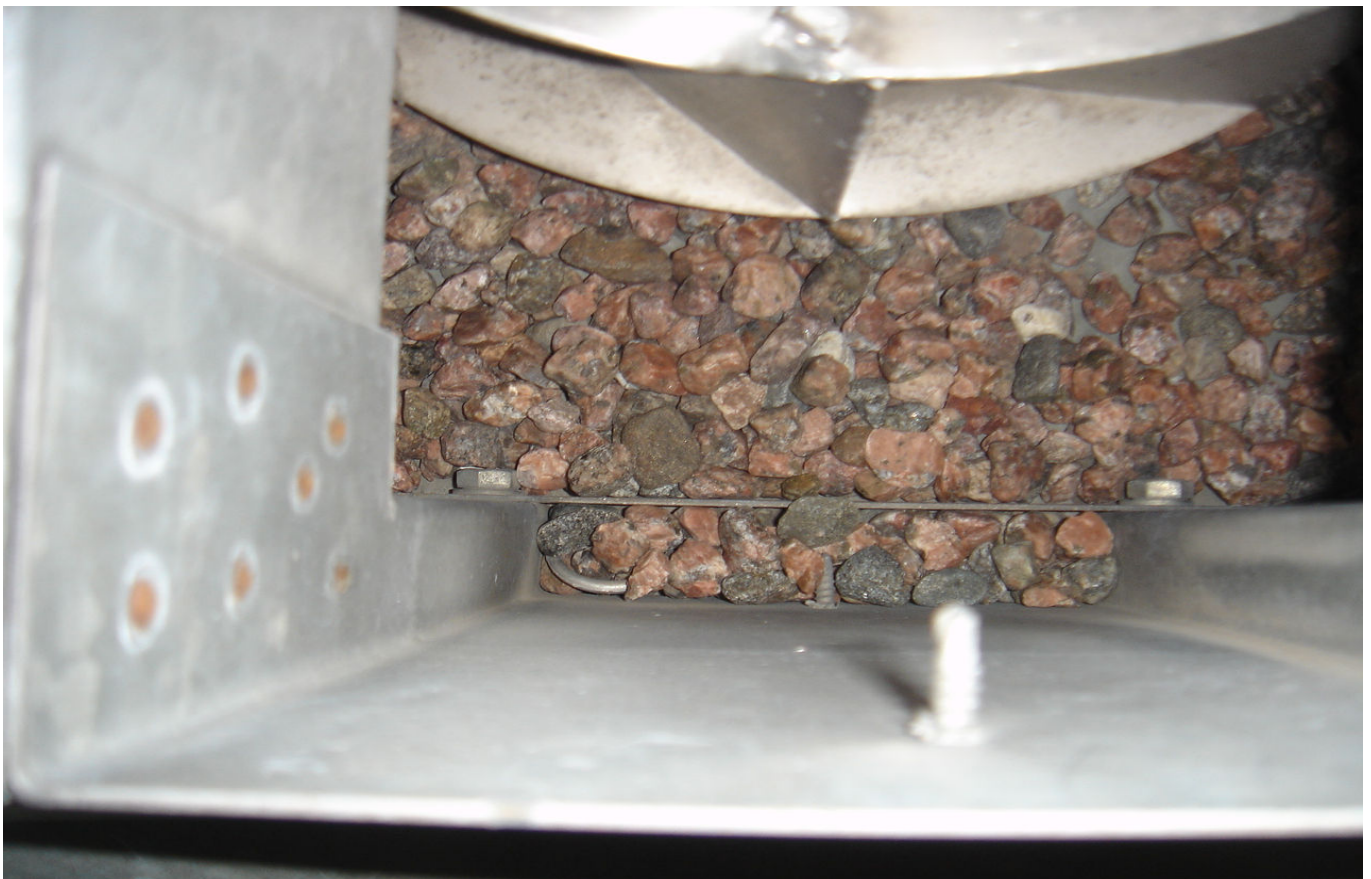
KUVA 20. Yleiskuva vesikatolla olevasta huippumurista.

Koulurakennuksen vesikatoilla on melko paljon huippuimureita (11 kpl). Osa huippuimureista on uusittu vuonna 2008, mutta pääosin huippuimurit ovat alkuperäisiä laitteita. Huippuimureita on kolhattu ja niissä on paikoin soraa melko paljon (kuva 20). Huippuimurit tulisi puhdistaa välittömästi ja niissä havaitut puutteet tulee korjata. Huippuimurit tulee tarkastaa ja huoltaa säännöllisesti. Samassa yhteydessä koneiden ohjaukset tulee tarkastaa.

- huippuimureiden puhdistus ja huolto
- uuden puolen ilmanpoistoventtiilin korjaus / uusinta
- starttiluokan tuloilmakoneen ulkoilmasäleikön uusinta
- vesikatolla olevan alustatilan tuuletusputkeen päähän tulisi asentaa sadehattu
- vesikatolla olevat ilmastointikanavat tulee korjata / uusia

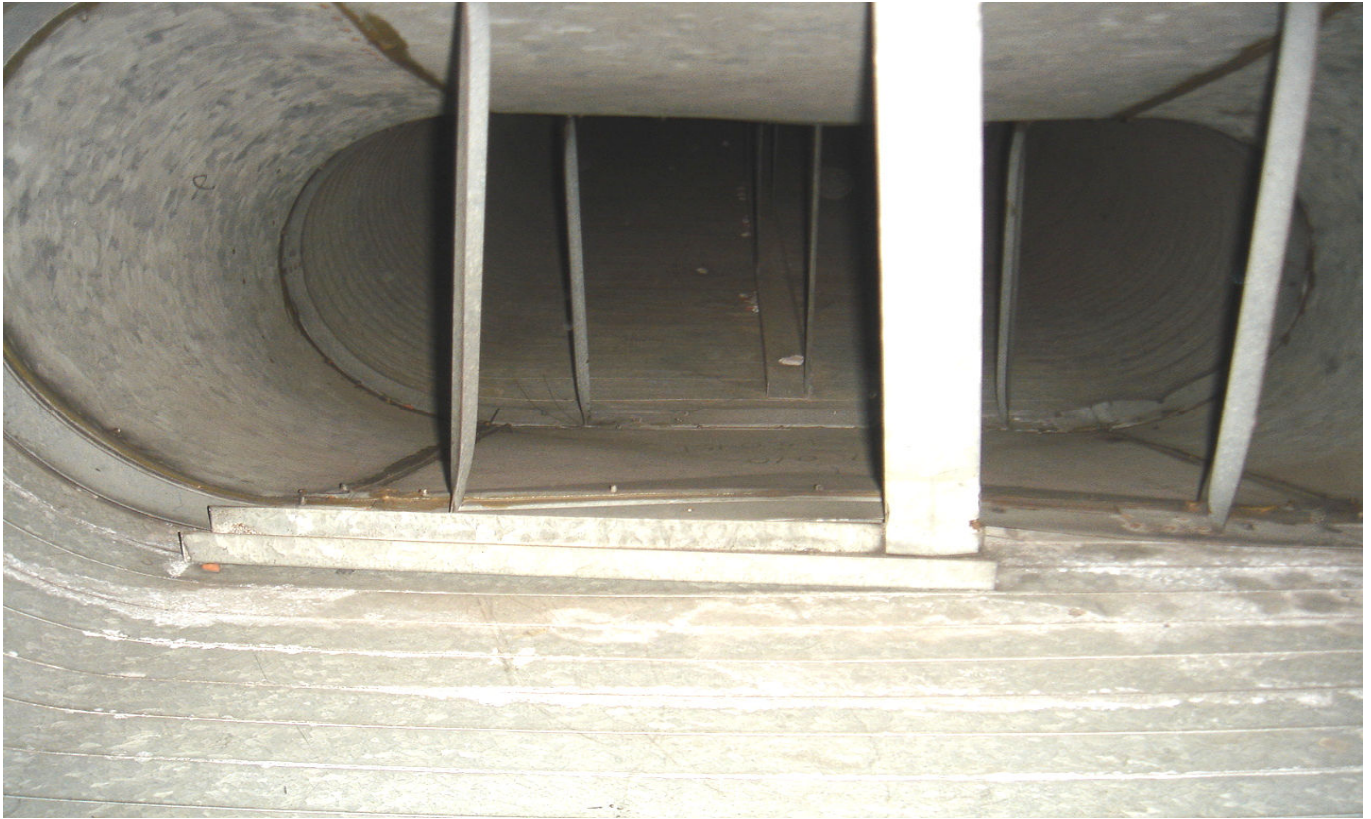
KUVA 21. Yleiskuva tuloilmakanavasta.

Tulo- ja poistoilmakanavat on rakennettu terälevykanavista (kierresaumaputkea ja kanttikanaavaa). Kanavistot ovat pääosin rakenteellisesti kunnossa, mutta vesikatön ilmastointikanavat ovat rakenteellisesti huonossa kunnossa. Havaintojen perusteella tutkimusalueen tarkastetut tuloilmakanavat ovat melko puhtaita (kuva 21 ja kuva 22). Tarkastetuissa poistoilmakanavissa on havaittavissa osin melko paljon pölykertymää (kuva 23). Ilmastointikanavat tulee nuohota lähivuosien aikana.
