Perusparannustyönjälkeiset lattioiden kosteustutkimukset

TUTKIMUSRAPORTTI

Hämeenkylässä koulu

Varistontie 3
01660 Vantaa

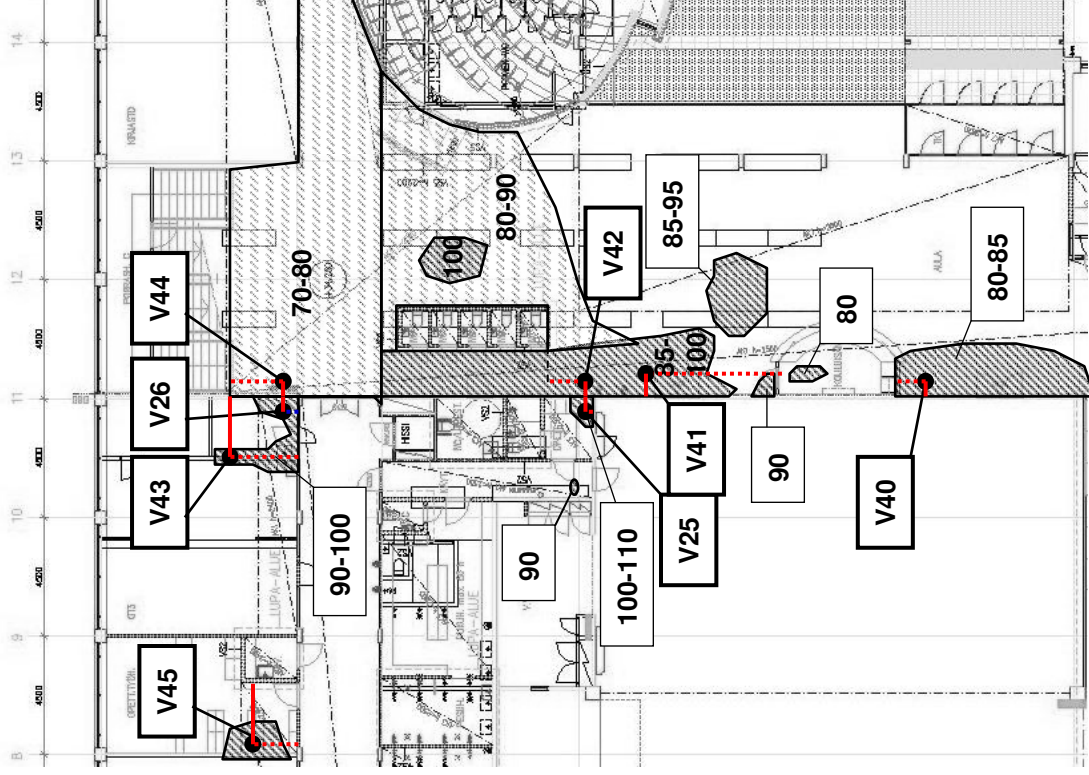
1. krs / Aula ja äidinkielen käytävän alkupää

Pintakosteuslöydökset ja mittapisteidien paikat

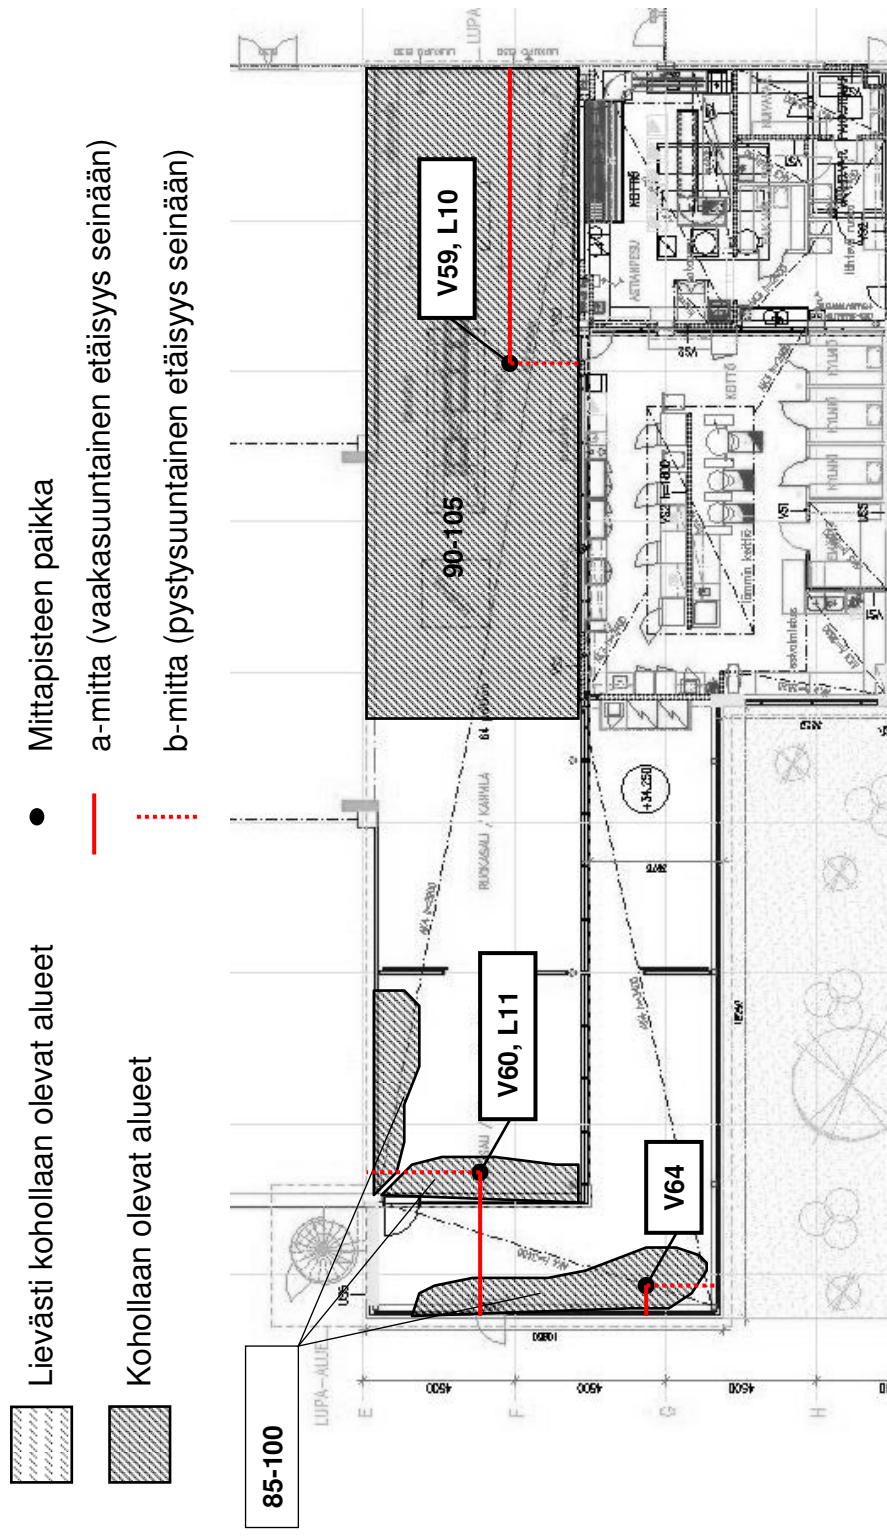
1. krs / Kotitaloussiipi

Pintakosteuslöydökset ja mittapisteiden paikat

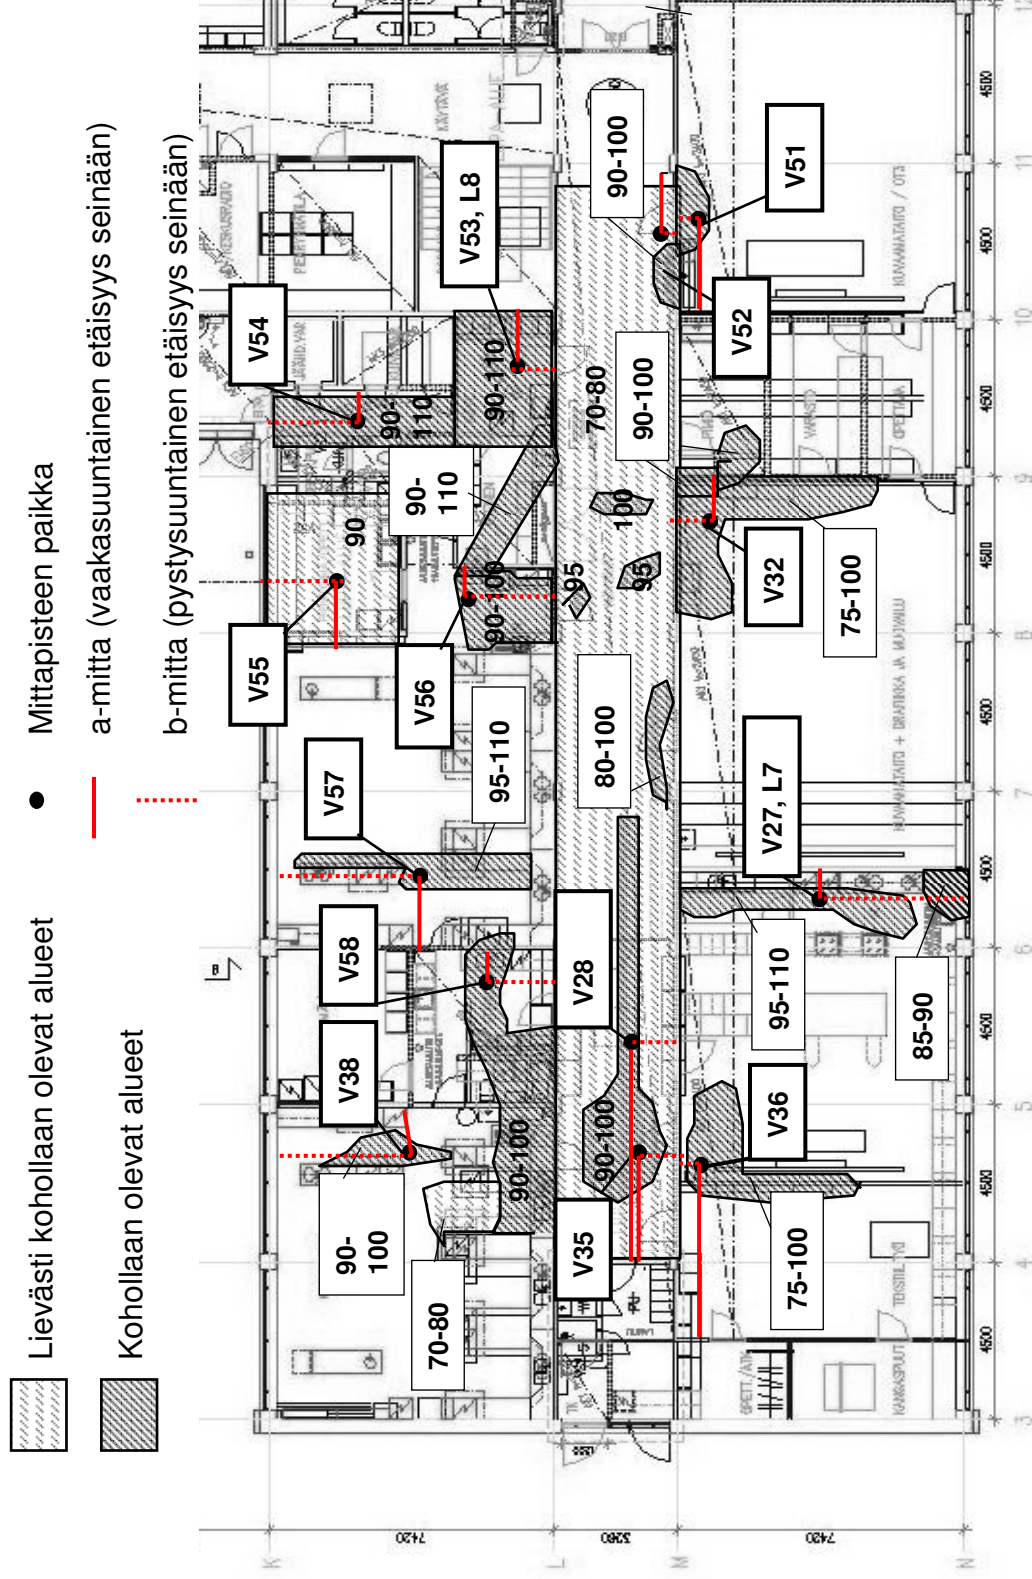
2. krs / Biologian ja maantiedon siipi

2. kerroksessa mittapisteen L9/ V39 alueella lattiapäällyste tulee poistaa liitteeseen 6 merkityltä rakennekosteusmittauskohtia ympäröivältä korkeiden pintakosteusmittaustulosten alueelta ja betonia tulee kuivattaa riittävästi ennen uuden lattiapäällysteen asentamista. Muilla 2. kerroksesta löydettyillä kohonneiden pintakosteuslukemien alueella maton alapuoliset kosteuspiitoisuudet eivät välttämättä edellytä lattiarakenteen lisäkuivattamista.

Pintakosteuslöydökset ja mittapisteiden paikat

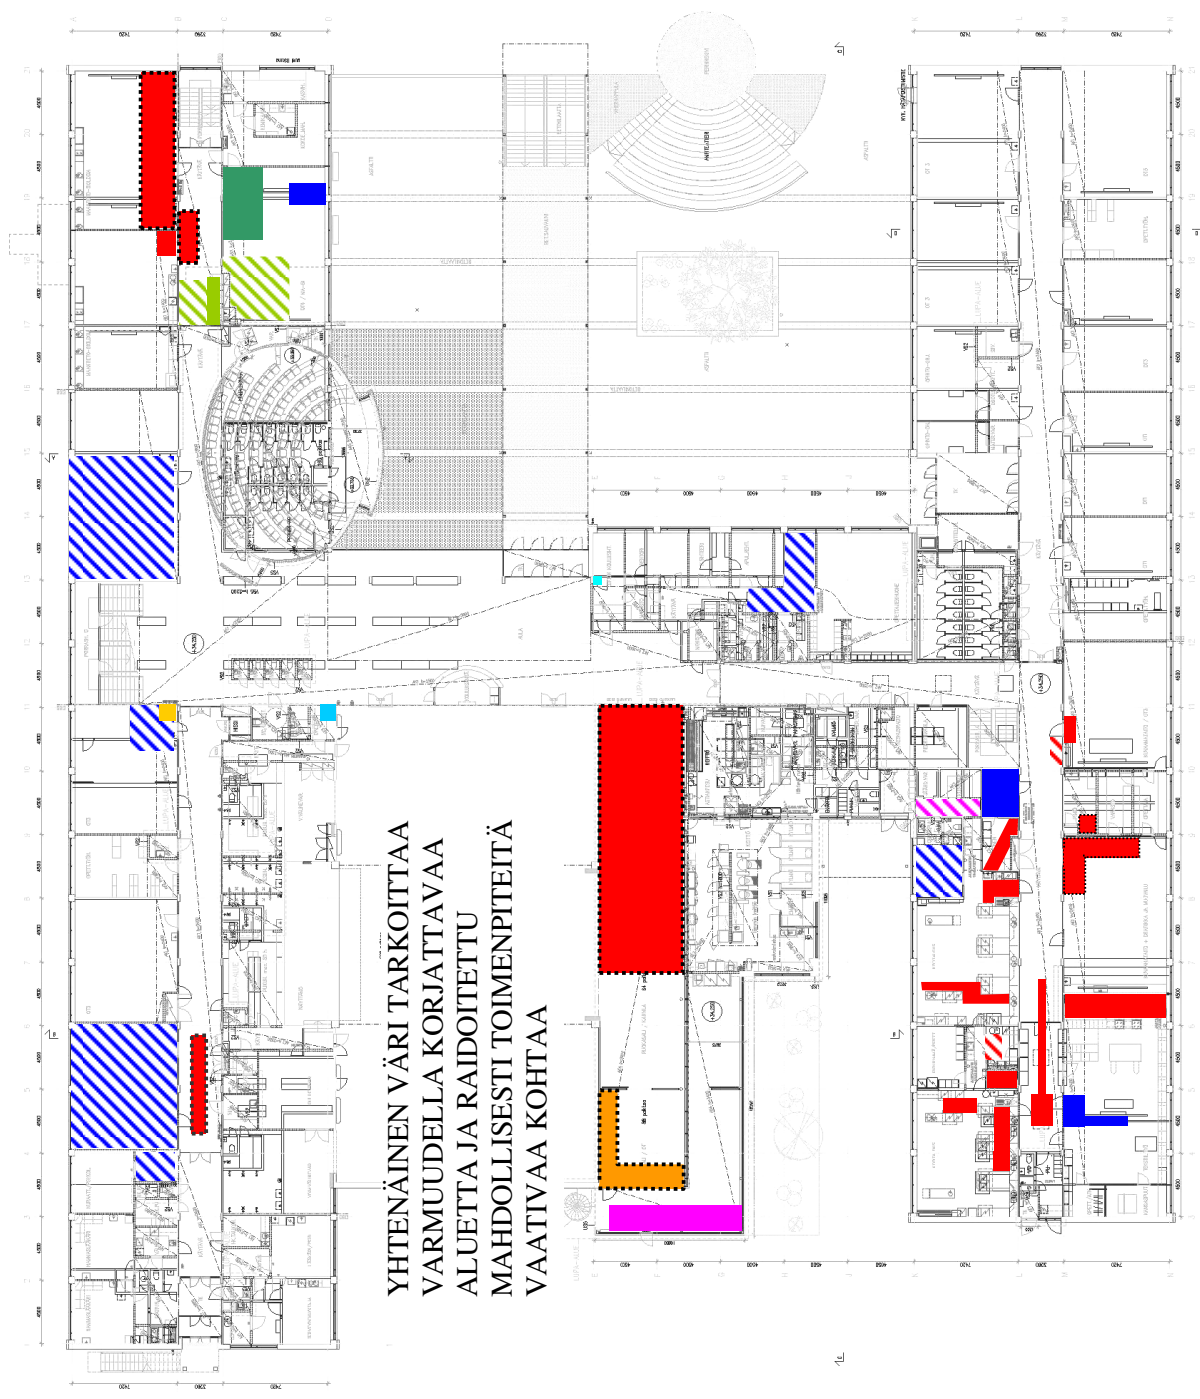
Mikäli alue on rajattu mustalla katkoviivalla, tulee kosteuden alkuperä varmistaa korjausten alkuvaiheessa ennen kuivatuksen aloitusta.

**YHTENÄINEN VÄRI TARKOITTA
VARMUUDELLA KORJATTAVAA
ALUETTA JA RAIDOITETTU
MAHDOLLISESTI TOIMENPITEITÄ
VAATIVAA KOHTAA**

Erittäin korkeiden kosteuspiitoisuuksien alueella toimenpiteet ovat ehdottoman välttämättömiä – yhtenäisen tehosteväri LIITTEESSÄ 7.

Alueilla, joilla päällystevauriot ovat korkeintaan lieviä, väritys on raidoitettu LIITTEESSÄ 7. Kyseisillä alueilla päällyste voidaan jättää tarkkailuun tai sen tarkempi kunto voidaan selvittää esimerkiksi lattiapäällysteen päältä tehtävin päästömittauksin (flec-menetelmä).
