TUTKIMUSSELOSTUS

KOSTEUSKARTOITUS

HÄMEENKYLÄN KOULU, VARISTONTIE 3, VANTAA

22500325.038

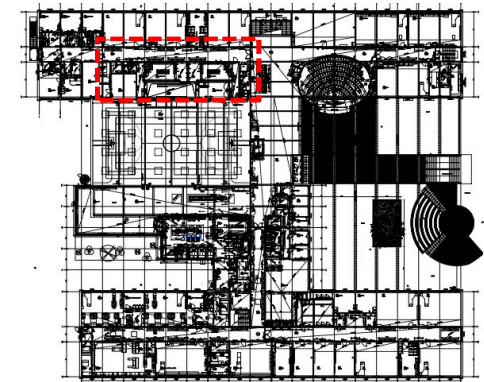
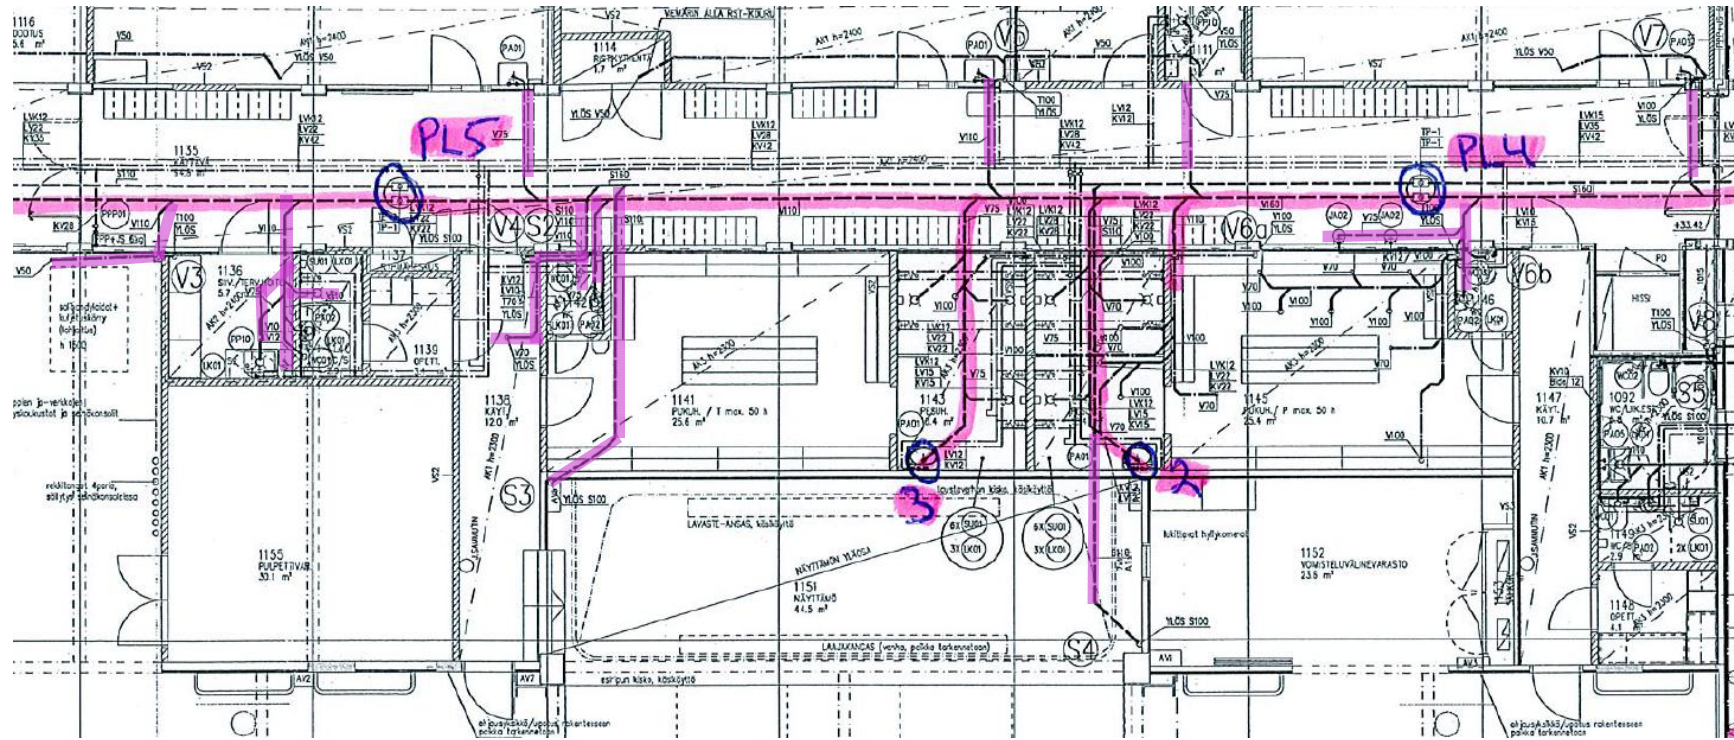
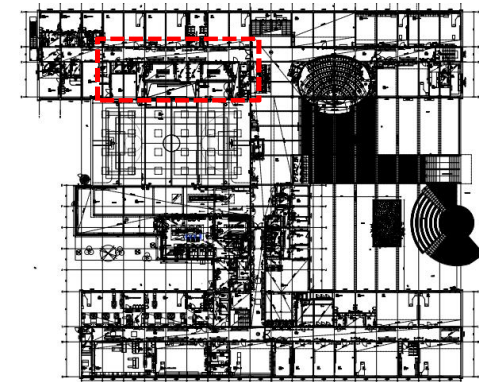
PORAREIKÄ- JA VIILTOKOSTEUSMITTAUKSET, 1135, 1136, 1147

Mittaus- piste	Tila	Rakenneosa	Suhteellinen kosteus, %	Lämpötila, °C
VM1	1136	lattia, betoni	93	20,3
VM2	1135	lattia, betoni	83	19,6
VM3	1135	lattia, betoni	88	19,8
VM4	1135	lattia, betoni	96	20,0
VM5	1147	lattia, betoni	90	19,9
VM6	1097	lattia, betoni	92	20,7
VM7	1097	lattia, betoni	86	19,8
VM8	1097	lattia, betoni	92	19,7
VM9	1097	lattia, betoni	71	20,1
VM10	1107	lattia, betoni	95	19,9
VM11	1107	lattia, betoni	92	19,5
sisäilma	1097 aula		40	21,0
