22.10.2013

**Tutkimuskohde** Hämeenkylässä koulu, Varistontie 3, Vantaa

## SISÄILMASTO- JA KOSTEUSTEKNINEN KUNTOTUTKIMUS

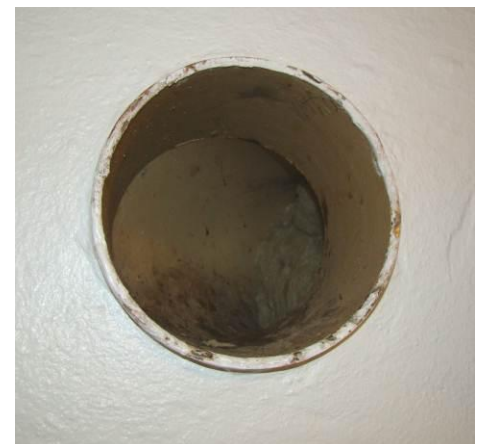
**Kuvat 1, 2.** Porrashuoneen B lattiassa havaittiin pintamateriaalien irtoamista alustasta, ulkoseinän vieressä mitattiin viilto-  
mittauksella suhteellista kosteutta 83 %. Porrashuoneessa havaittiin mikrobiperäistä hajua. Porrashuoneen ulkoseinään tehdyissä merkkiainekokeissa havaittiin merkittäviä ilmavuotoja ulkoseinän liittymissä alapohjaan ja lepotasoon ja vähäisempiä ikkunarakenteisiin. Liittymät alapohjaan on tiivistetty vuonna 2012 tehdyissä korjauksissa, jolloin portaalan rakenteissa mitattiin korkeita suhteellisia kosteuksia. Rakenteiden annettiin kuivua ennen tiivistystöitä, ilmeisesti kuivumisaika ei ollut riittävän pitkä ja tiivistysten liimaukset eivät ole kiinnittyneet betonipintoihin? Väestönsuojan vastaisella seinällä on mineraalivillalla 3 kpl tukittuja venttiilejä, joiden kautta väestönsuojan ilmaa voi sekoittua porrashuoneeseen.
