KOSTEUSVAURIOKARTOITUS

Hämeenkylässen päiväkoti

Sahratie 7
01630 VANTAA

**ASB-YHTIÖT,
ASB-Consult Oy Ab, Helsinki**

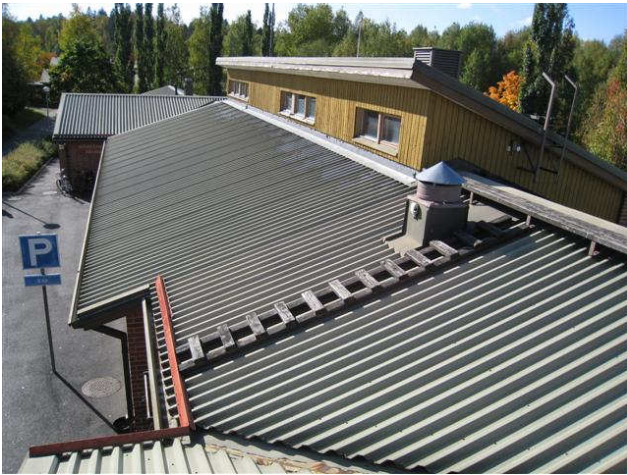
Vesikatolle pääsee ulkoa irtotikkaiden kautta. Kiinteät tikkaat on poistettu ilkvallan takia. Vesikatolla on alkuperäiset puurakenteiset kattotikkaat ja kulkusillat, sekä lumiesteitä. **Lapetikkaat ja kulkusillat ovat jo huonokuntoiset** (kuva 11). Katolle on kuljettu myös tomutustelineen kautta, joka oli siirretty räystäään viereen. Alustatilan myöhemmin lisätyille poistoimureille ei ole kulkusiltaa.

Kuva 11 Yleiskuva vesikatolta.
