Rakennetutkimus
Alapohja, ulkoseinärakenteet

Håkansbölen pyykkitupa
Ratsumestarintie 5
01200 VANTAA

I. YLEISTÄ

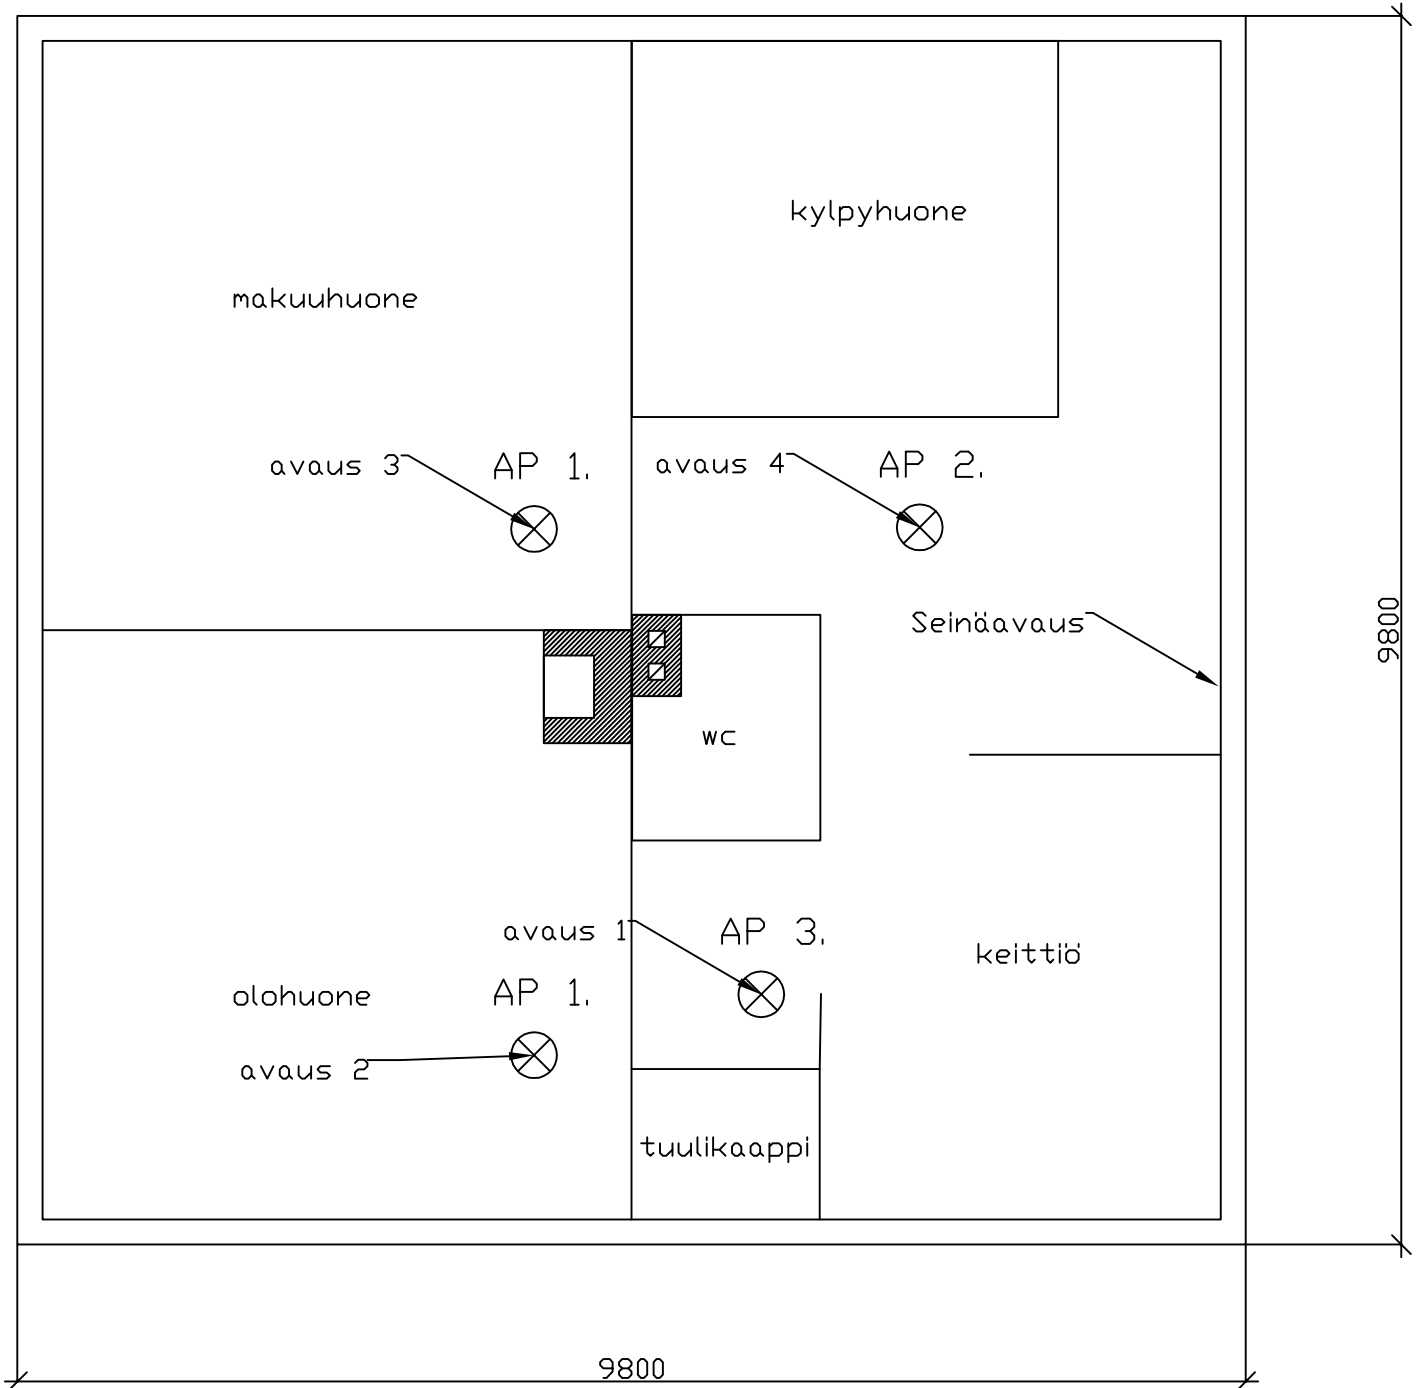
OHJEELLINEN POHJAPIIRUSTUS JA RAKENNEAVAUSKOHDAT

Rakenneavauskohdat on merkattu raportin liitteenä 1 olevaan ohjeelliseen pohjapiirustukseen. Tutkimuksessa havaituista rakenteista on ohjeelliset piirustukset raportin liitteenä 2.

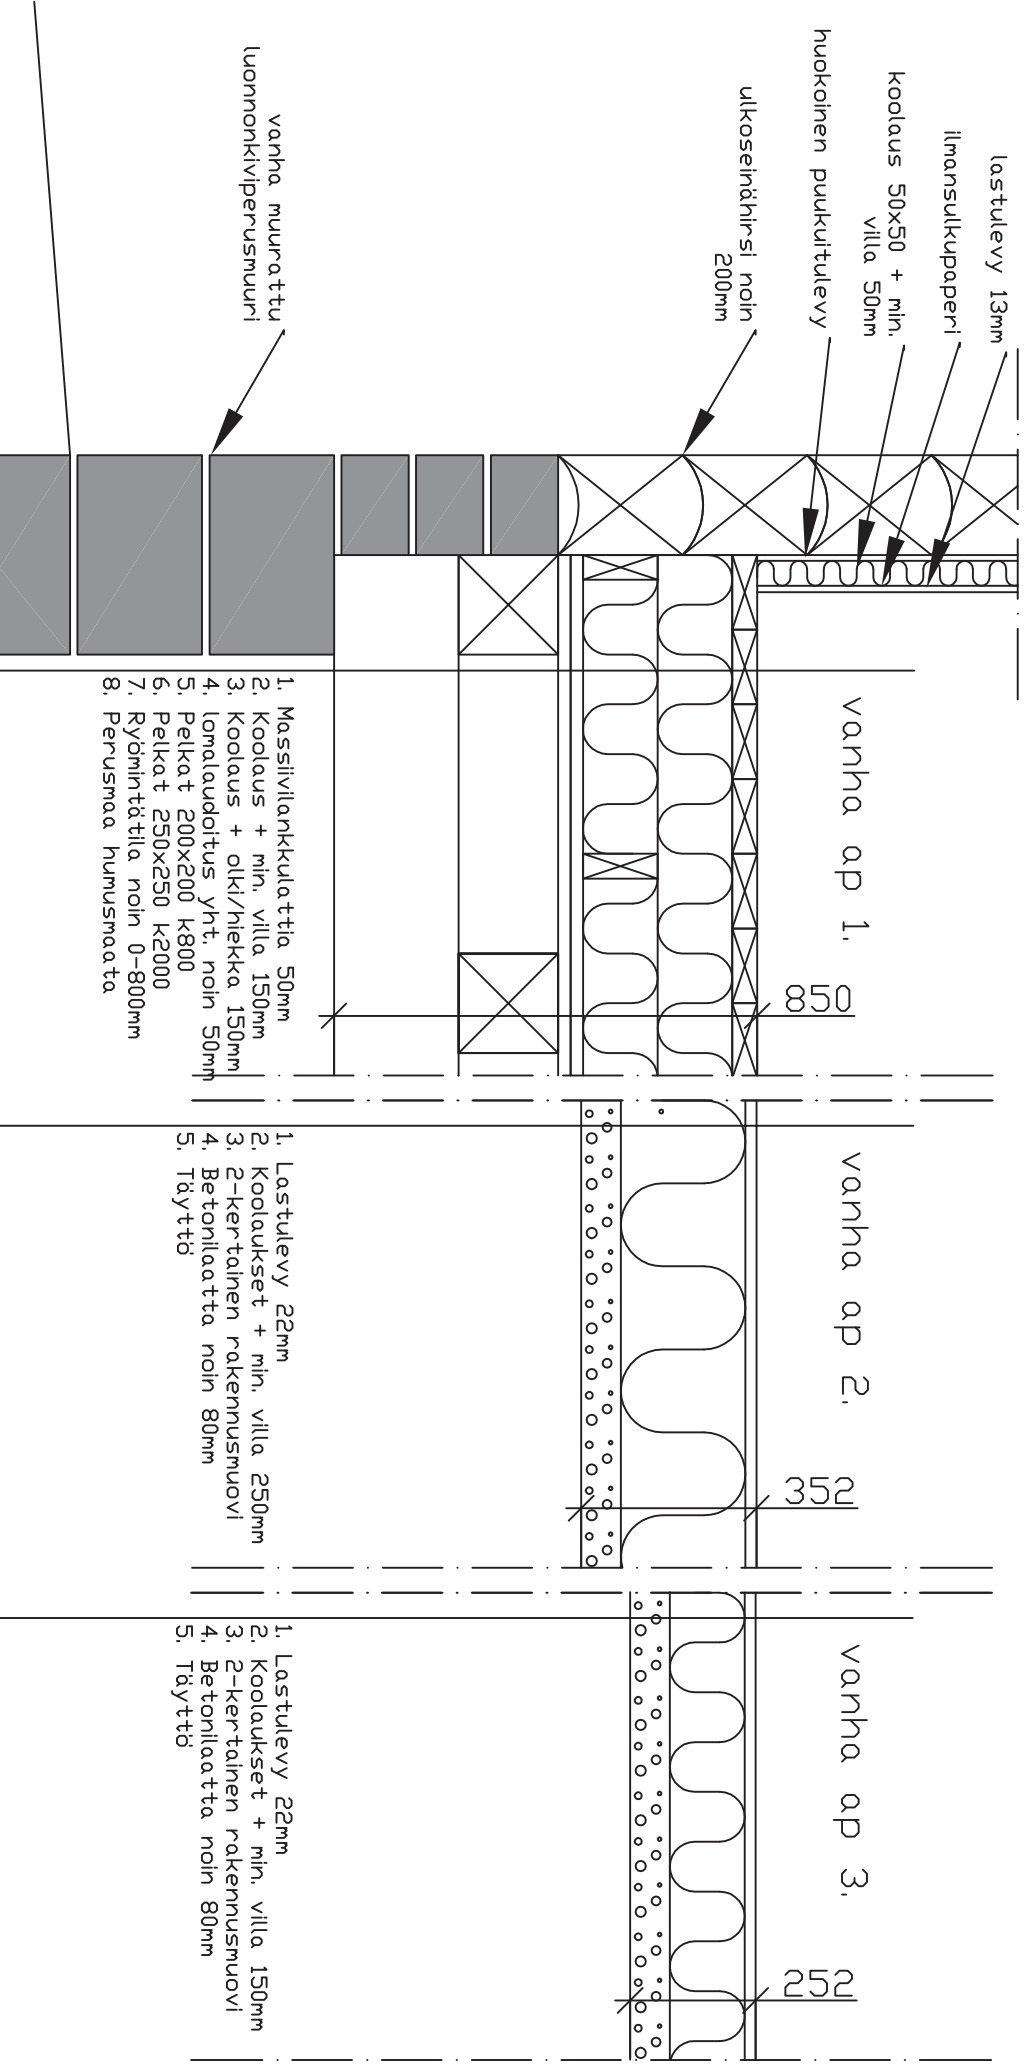
ALAPOHJARAKENNE TUTKIMUSKÄYNNILLÄ 23.8
TEHTYJEN RAKENNEAIVAUKSIEN PERUSTEELLA

Alapohjarakenne tuulettuvan alapohjan osalla on esitetty liitteenä 2 olevassa piirustuksessa.
