Alustatilojen tiiviys- ja kuntokartoitus

Iolan koulu

**Epinkosentie 5
01390 VANTAA**

**ASB-YHTIÖT,
ASB-Consult Oy Ab, Helsinki**

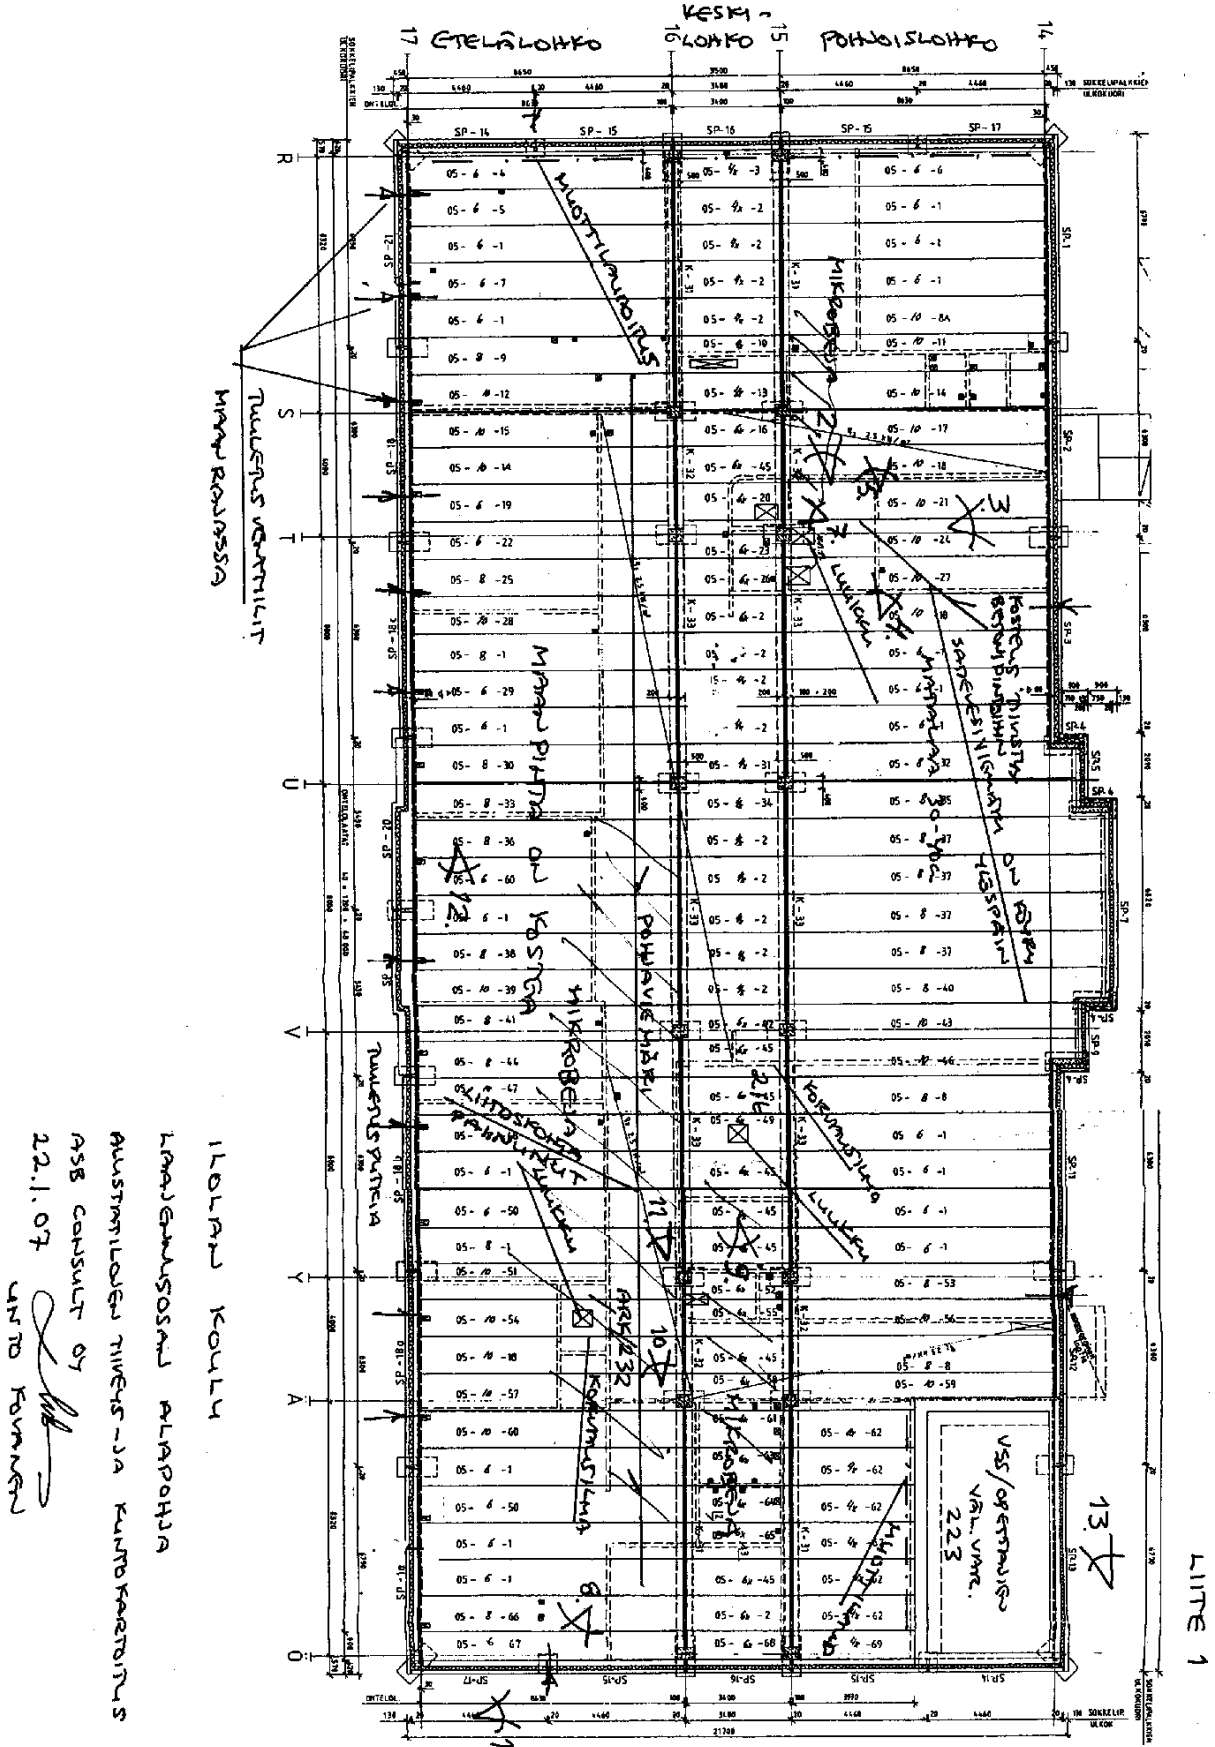
LITE 2

ILOLAN KOULU
 KRAJESKUSOJAN ALAPOHJA
 AUSTINILOJEN TIIVYS- JA KUNTKARTOITUS
 ASB CONSULT OY
 22.1.07
 UNTO FORMAN

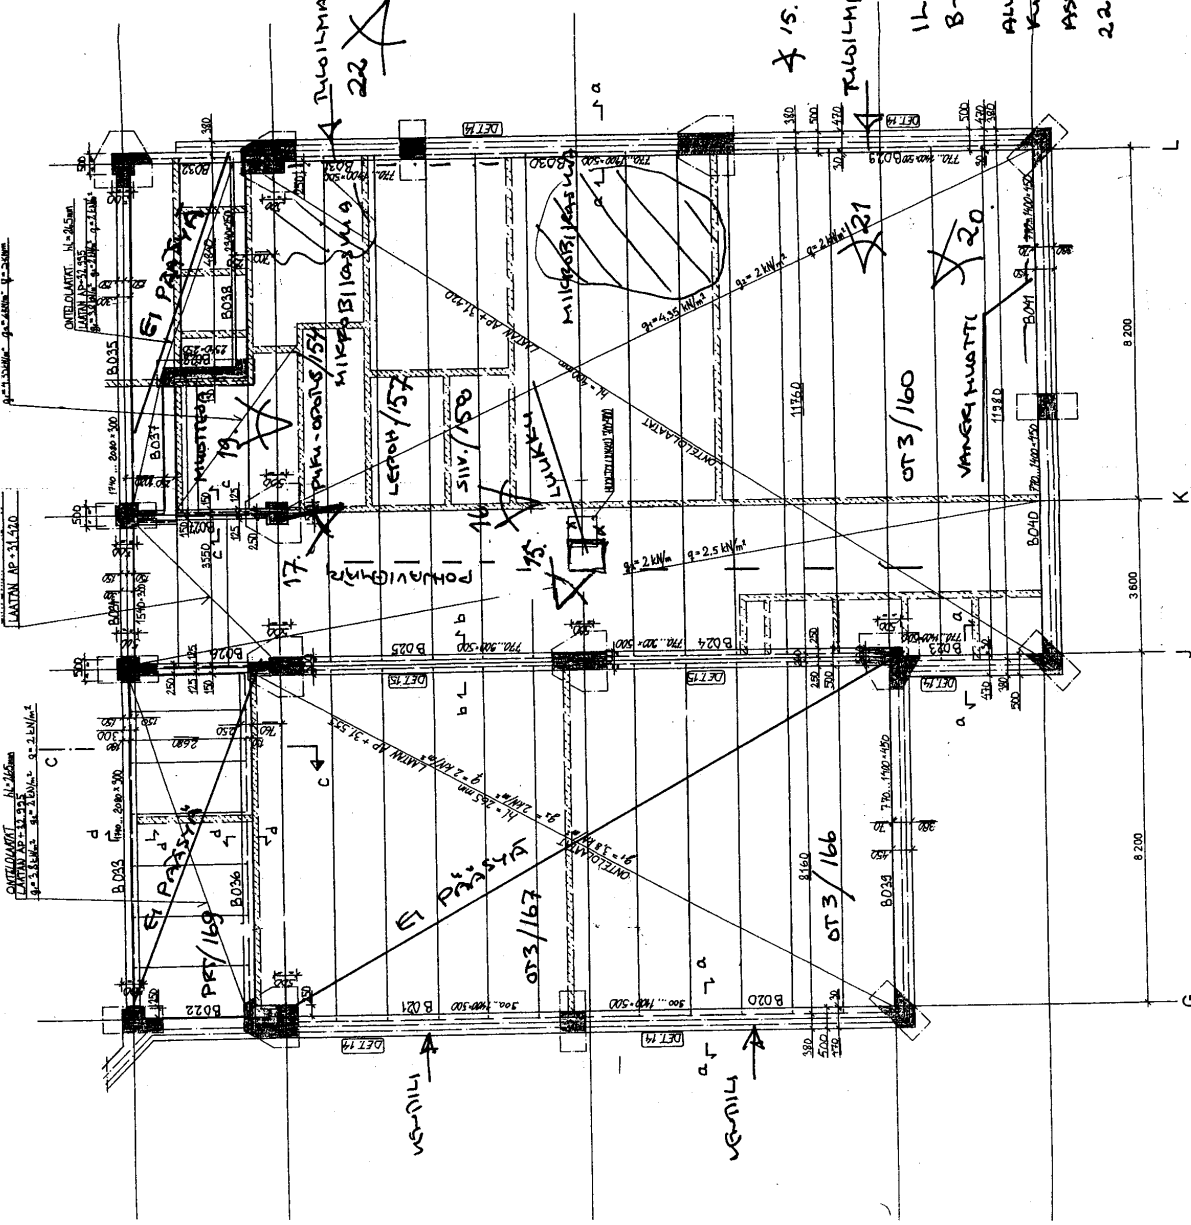
1/5. = VALOKUVAN OTTAMINEN
KÄSILMA
TILISENÄ VIIVAKOORHA 9.7 Kpl/m
ILOILAN KOULU
B-OSAN ALAPOHJA
ALUSTATILOJEN TIIVYYS- JA
KUNTOKARTOITUS
ASB CONSULT OY
22.1.07
UNTA FORMEN
