RAKENNUS- JA LVIS-TEKNIKAN KUNTOARVIO

Itä-Hakkilan päiväkoti

Keskustie 1
01260 VANTAA

ASB-YHTIÖT
*Kiinteistön
kunnan puolesta*

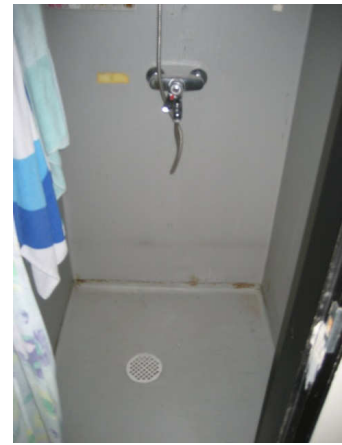
Kuva 20 Henkilökunnan sosiaalitalan suihkukomeron pinnat ovat vanhat.

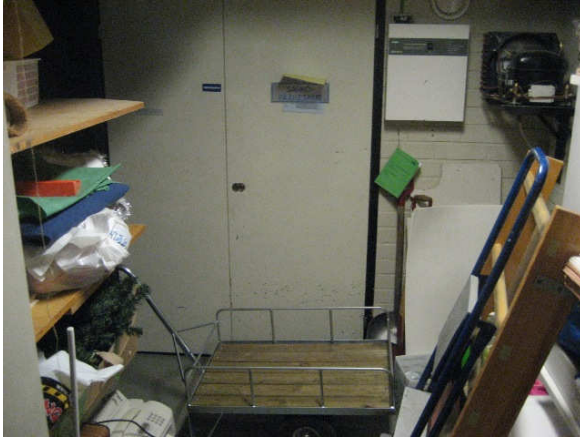
Kuva 25 Luoteispäädyn tarvikevarasto/ tekninen tila.

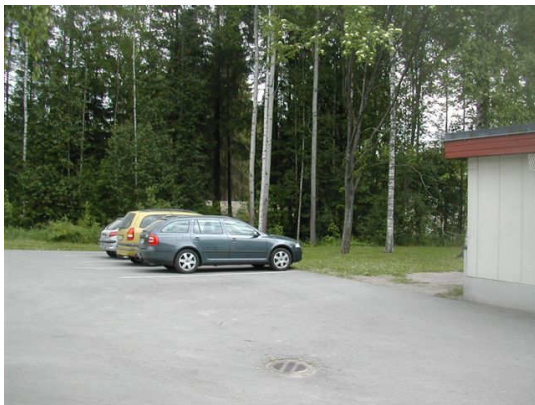
Kuva 5 Paikoitusalueella ei ole ulkovalaisimia eikä autolämmityspistorasiatolppia.

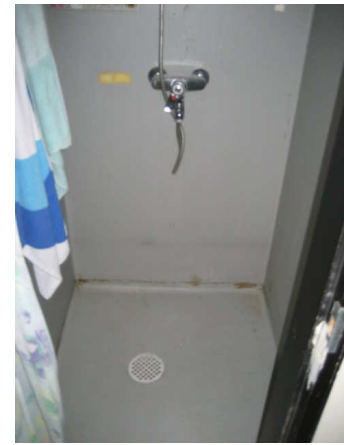
Kuva 20 Henkilökunnan sosiaalitalan suihkukomeron pinnat ovat vanhat.

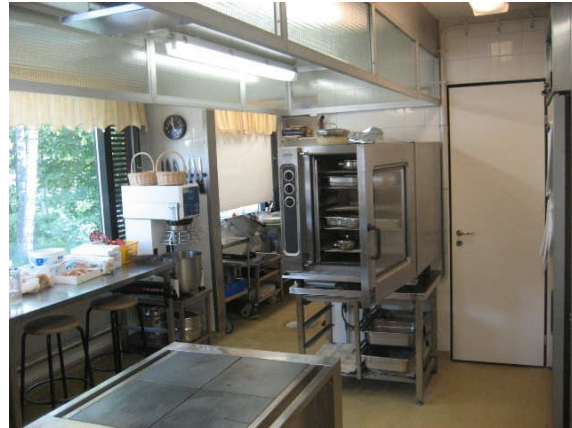
Kuva 22 Yleiskuva keittiöstä, jonka lattiassa on hartsipinnoite.

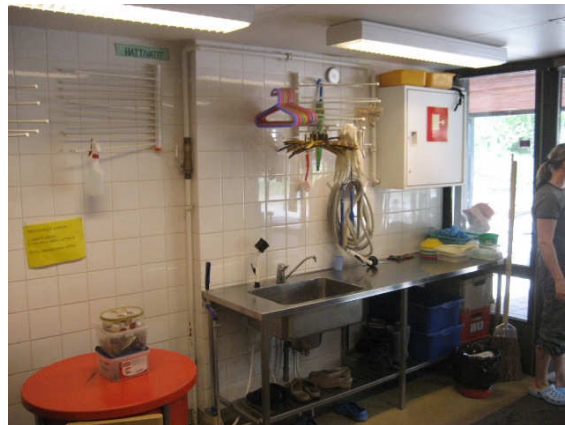
Kuva 23 Yleiskuva märkäeteisestä, jota on jo kerran laajennettu entisen sisäänkäyntisyvennyksen kohdalle.

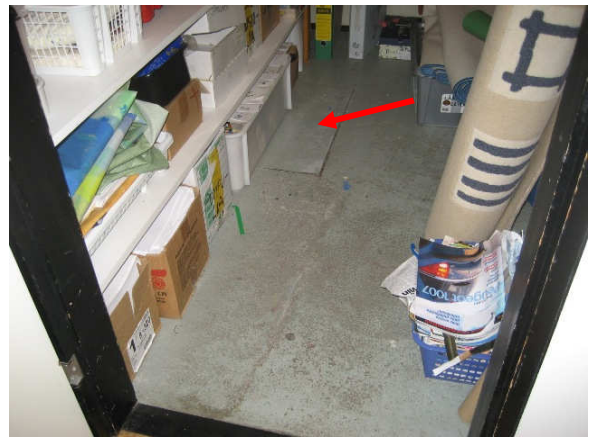
Kuva 26 Luoteispäädyn varasto, jonka lattia on kulunut ja siinä on epätiivis luukku.

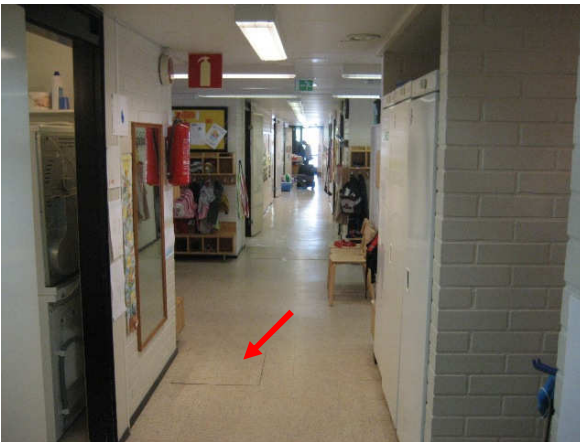
Kuva 27 yleiskuva käytävältä, jossa on useita luukkuja knaaliin. Oikealla kuivauskaapit.
