JOKINIEMEN KOULU ja PÄIVÄKOTI

ILMANVAIHTOJÄRJESTELMÄN KUNTOTUTKIMUS

Tutkimuksen ajankohta:	vko 3-5 / 2009
Raportin päiväys:	04.02.2009
Tilaaajan yhteyshenkilö:	Vantaan Kaupunki Per Andersson, 040 5939212

Kuntotutkimuksen suorittajat:
Tekmanni Service Oy

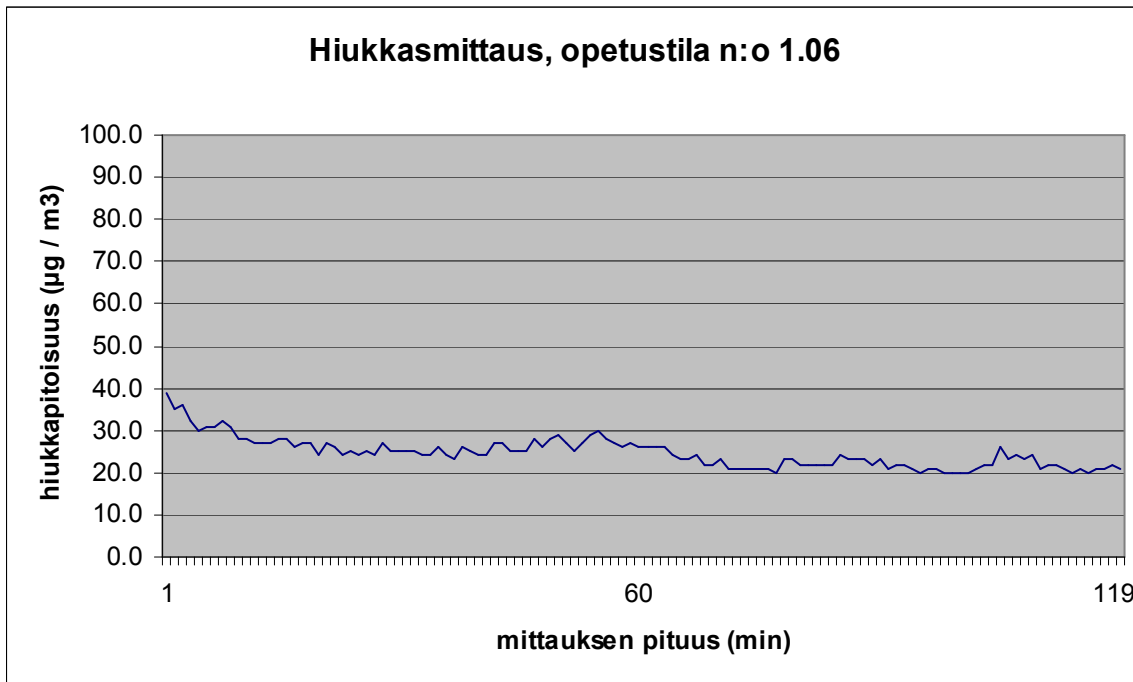
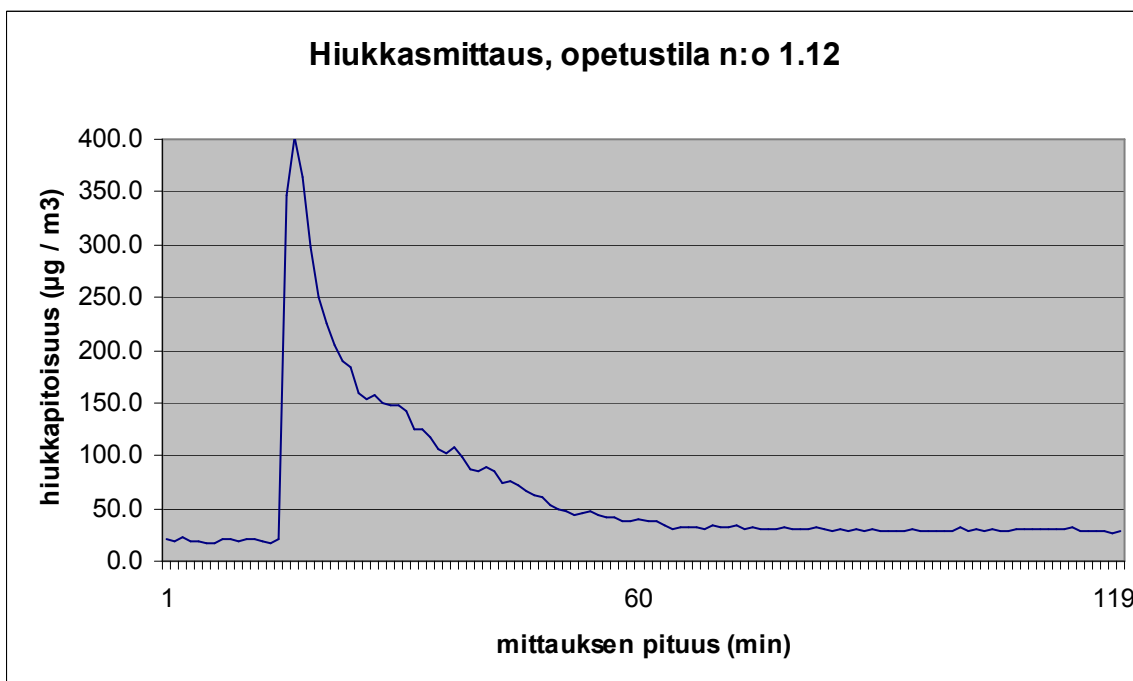
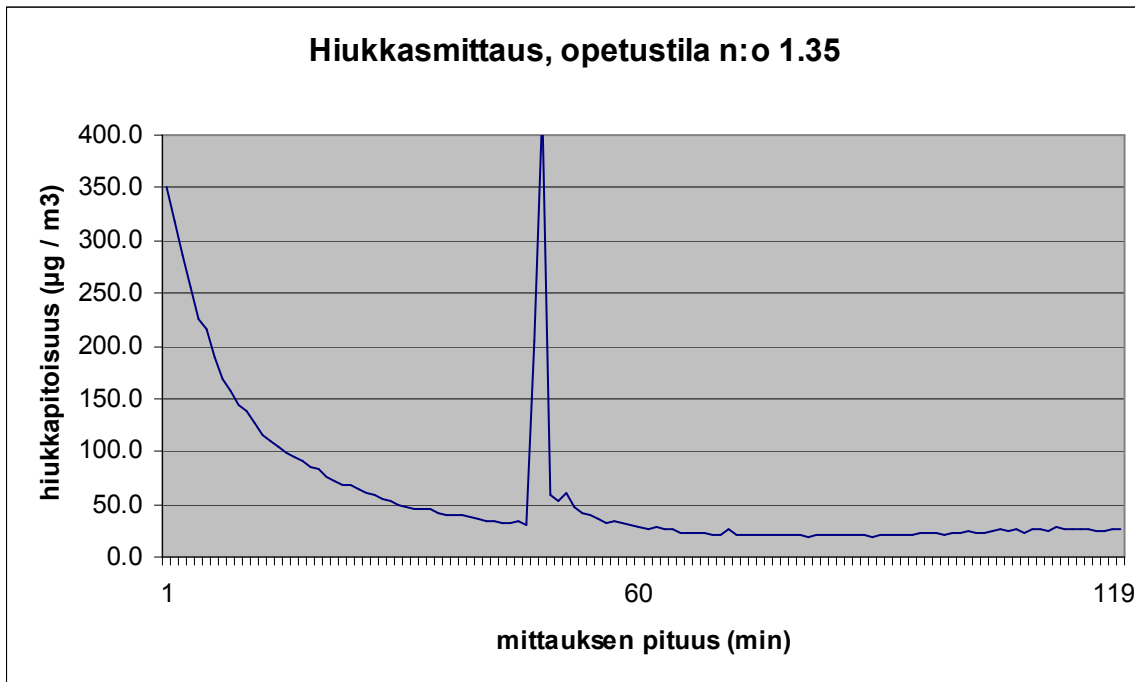
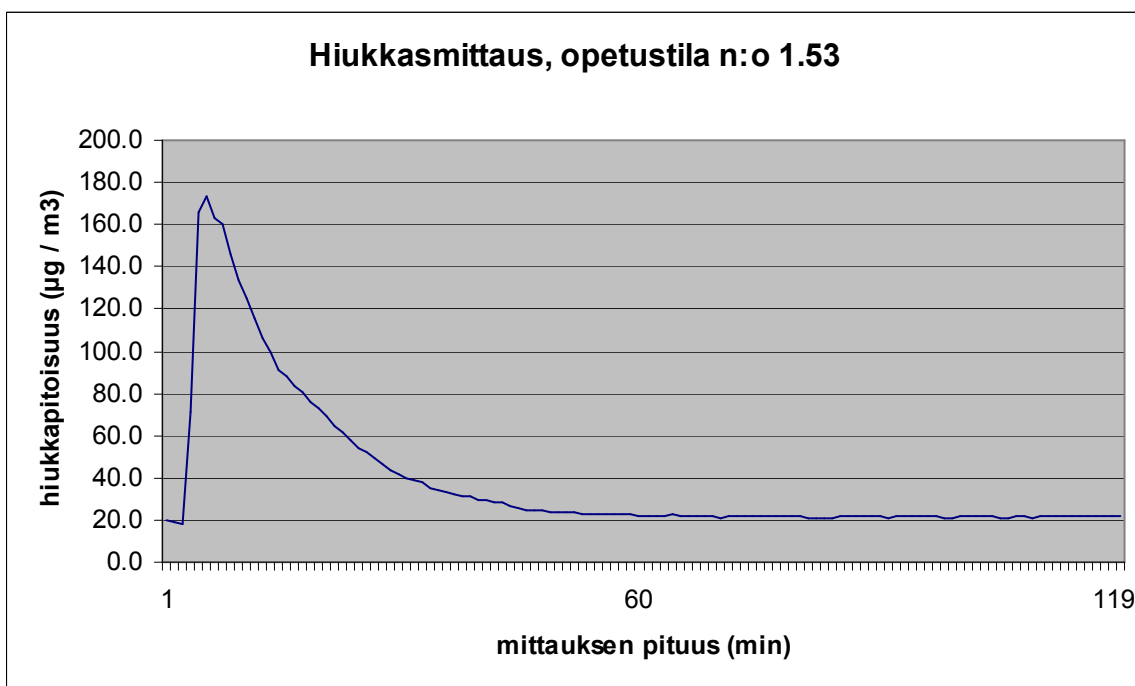
Opetustiloissa n:o 1.06, 1.12, 1.35 ja 1.53 suoritettiin hiukkaspitoisuuksien mittaus. Hiukkaspitoisuudet mitattiin koko luokassa PM₁₀ ja mittaukset suoritettiin n. 2 h keskivertomittauksella. Mittaukset suoritettiin optisella hiukkaslaskurilla (Teknocalorin TSI Dust Trak 8530). Seuraavassa on taulukot hiukkasmittauksista.

Hiukkaspitoisuuksien mittauksissa havaittiin luokkatilojen mittaustulosten vaihtelevan välillä 10 - 400 µg/ m³ (Suomen rakentamismääräyskokoelmassa D2 on sisäilman epäpuhtauksien pitoisuuden suunnittelun ohjeavoksi määritetty alle 50 µg/ m³ koko luokassa PM₁₀). Mittaustulokset ovat vain suuntaa antavia, koska mittauksien pituus on melko lyhyt, vain 2 h. Rakennuksen ilmamäärät tulisi tasapainottaa, jonka jälkeen olisi syytä suorittaa tarkemmat hiukkaspitoisuuksien mittaukset ja mittauksien kesto tulisi olla vähintään 24 tuntia normaalin käytön aikana.

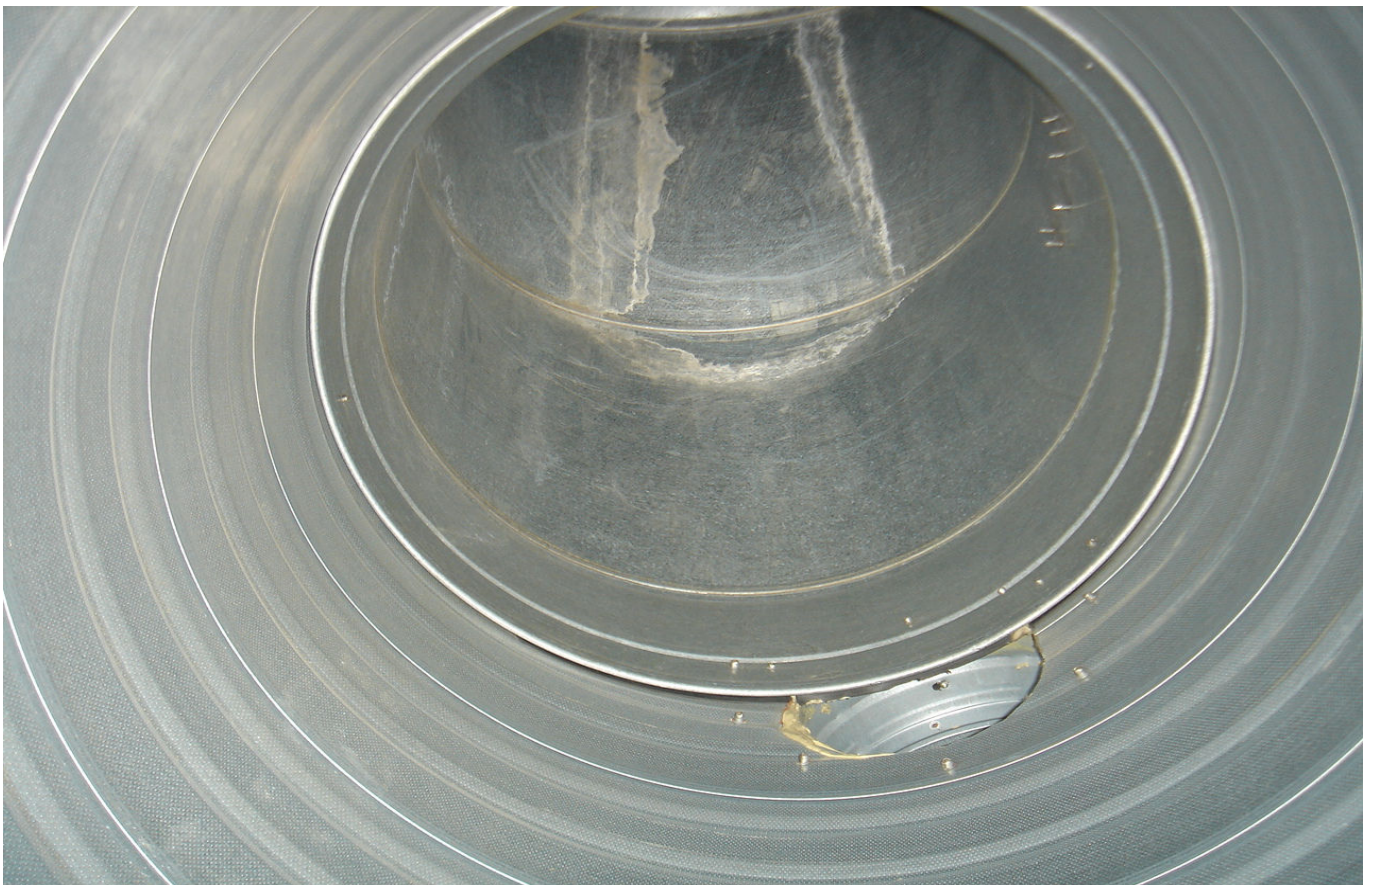
KUVA 18. Yleiskuva tuloilmakanavasta.

Tulo- ja poistoilmakanavat on rakennettu terälevykanavista (kierresaumaputkea ja kanttikanaavaa). Kanavistot ovat pääosin rakenteellisesti kunnossa. Havaintojen perusteella tutkimusalueen tarkastetut tuloilmakanavat ovat pääosin melko puhtaita (kuva 18 ja kuva 19). Ainoastaan liikuntasalin tuloilmakanavat ovat osin melko roskaisia ja kosteita (kuva 20 ja kuva 21). Tarkastetut poistoilmakanavat ovat pääosin melko puhtaita (kuva 22 ja kuva 23). Liikuntasalin tuloilmakanavat tulisi puhdistaa ensitilassa.
