ULKOSEINÄRAKENTEIDEN MERKKIAINEKOKEET 23.7.2014, TILA 021

MERKKIAINEENA KÄYTETTIIN VETYSEOSKAASUA.

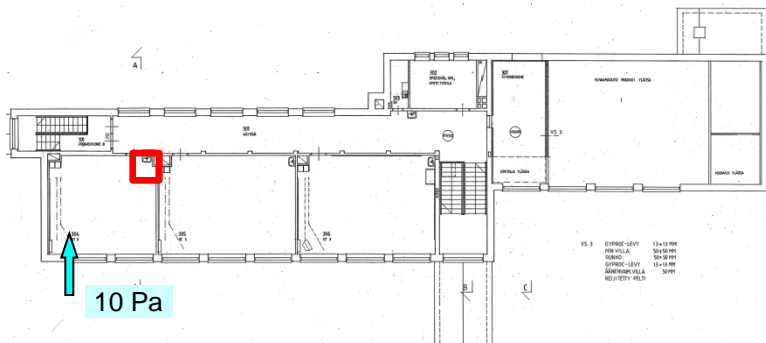
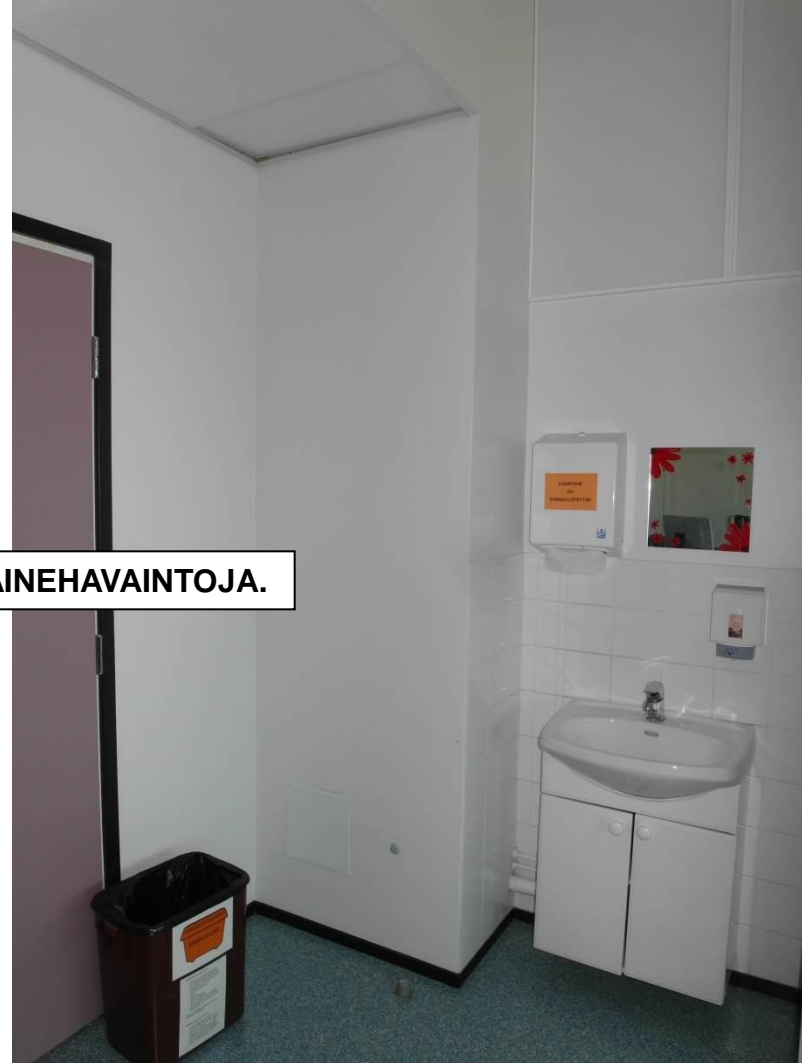
- 0-1 Pa → PAINE-ERO JA
ILMAVIRTAUKSEN SUUNTA
- MERKKIAINE TILAN 204
HORMIRAKENTEeseen
- MERKITTÄVÄ KAASUHAVAINTO

EI MERKKIAINEHAVAINTOJA.
