RAKENNUSTEKNINEN KOSTEUSVAURIOKUNTOARVIO, 14.-15.11.2012

Kohde:	Kanniston koulu Kenraalintie 6, 01700 Vantaa
Tekijät:	Asiantuntija Päivi Isokääntä / Työterveyslaitos Asiantuntija Mauri Sakko / Työterveyslaitos
Tarkastuksen syy:	Tarkastus liittyy Terveyden ja hyvinvoinnin laitoksen SISU –tutkimukseen.
Läsnä:	Rehtori Helena Jauho
Käytettävissä olleet asiakirjat:	Pohjapiirros
Käytetyt apuvälineet:	Pintakosteusilmaisin Gann, pintakosteusilmaisin Tramex, sisäilman mittauslaite TSI Q-Trak 8554

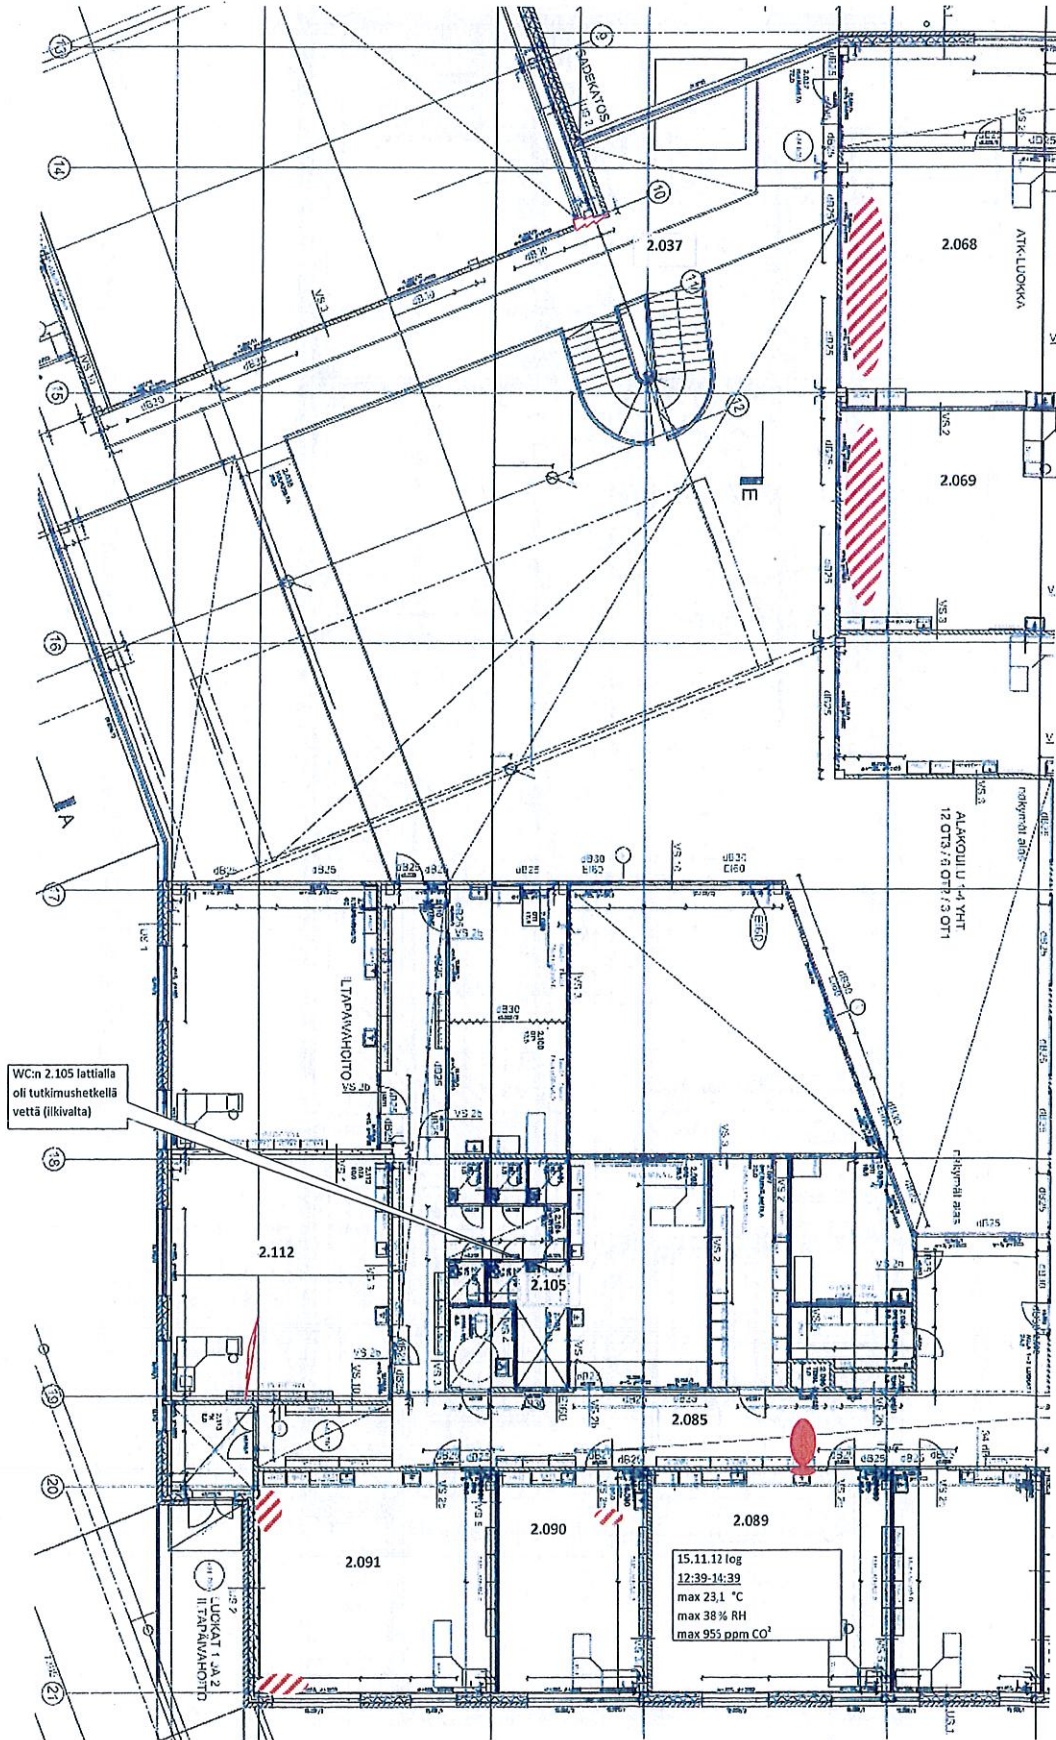
2.krs, osa B

WC:ssä 2.105 oli tutkimushetkellä vettä lattialla ilmeisesti ilkvallan seurauksena. WC:n 2.053 edustalla havaittiin käytävällä 2.056 paikallinen kosteuspoikkeama-alue. Siivouskomerossa 2.047 aistittiin maton hajua ja WC:ssä 2.064 viemärin hajua.

Kuva 5. Käytävän 2.085 sisäkatoissa on vaurioita.
