Asiakirjatyyppi
Tutkimusraportti

Päivämäärä
23.03.2012

PÄIVÄKOTI KEIHÄSPUISTO SISÄILMASTUTKIMUS

Viite 82141125

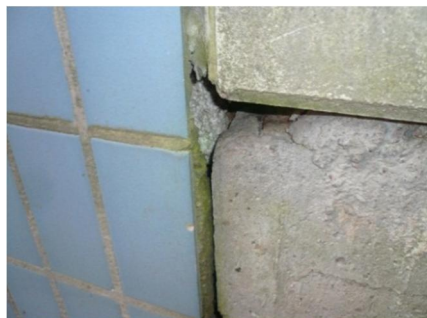
Anturoiden päällä olevia sokkelielementtejä tutkittiin ulkopuolelta silmämääräisesti maan pinnan yläpuolelta. Huomioitavia asioita ovat elementtisaumojen vauriot, joita esiintyy erityisesti rakennuksen koillispuolella. Vaurioituneilla alueilla saumamassat ovat paikoin irronneet kokonaan (kuva 1).

Kuva1. Sokkelielementin sauma on auki. Kuva 2. Patolevy on irronnut suojalistasta.

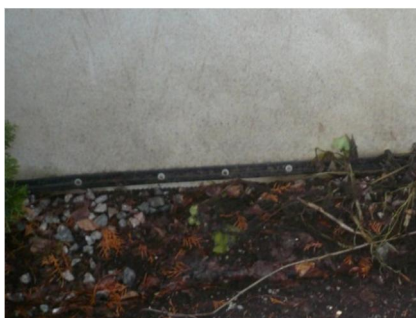
Perustusten yhteydessä on käytetty patolevyjä, joiden yläpään kiinnityksissä havaittiin puutteita (kuva 2).

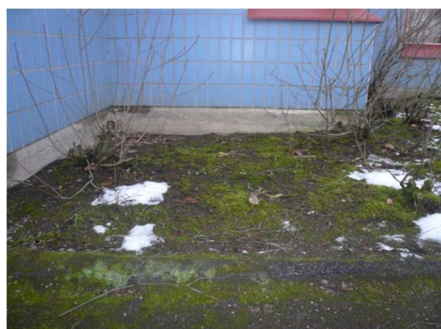
Rakennuksen luoteissivulla maan pinta on lattiapinnan tasossa. Maanpintojen kallistuksissa on paikallisia puutteita (kuva 3).

Kuva 3. Puutteita maanpinnan kallistuksissa.

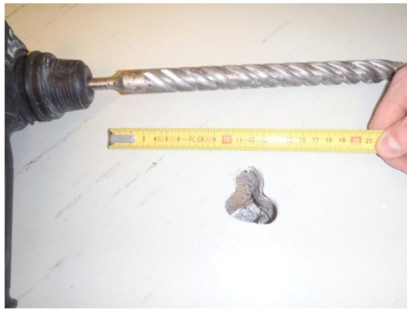
Kuva 4. Maanvarainen alapohja

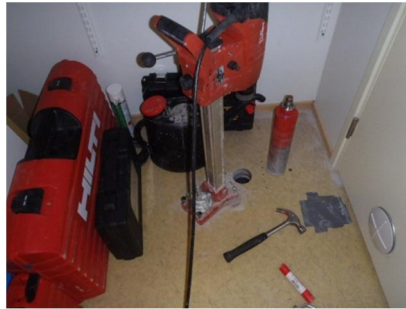
Kuva 5. Tuulettuvan alapohjan rakenneavaus.

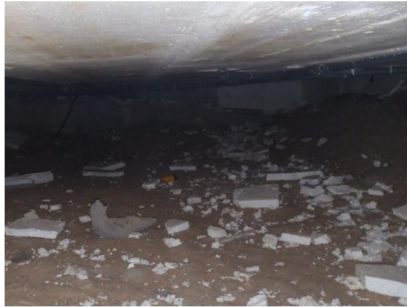
Tuulettuvaan alapohjaan laskettiin timanttiporausreiästä kamera. Otettujen valokuvien perusteella tuulettuvan alapohjan täyttömaa on hiekkaa, eikä hiekan päällä ole käytetty lämmöneristettä (kuva 6). Ontelolaatan alapintaan on kiinnitetty viemäriputkia ja ontelolaatan alapinnan lämmöneristeitä puuttuu viemäreiden kohdalta. Alapohjassa havaittiin muutamia irtonaisia EPS-levyjä, joten osa ontelolaattojen alapinnan levytyksistä on saattanut irrota (kuva 7).

Kuva 6. Yleiskuva alustatilasta.

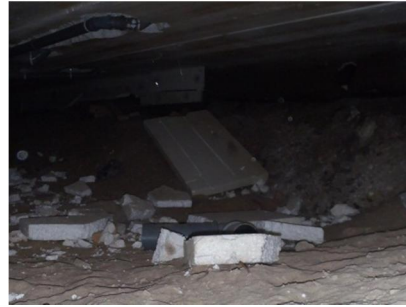
Kuva 7. Yleiskuva alustatilasta.

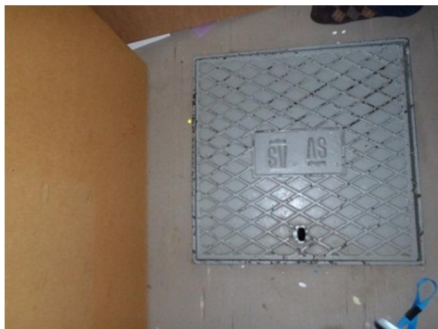
Tarkastusluukkuja avatessa havaittiin lievästi maakellarimaista hajua. Insinööri Studion tekemässä merkkiainekokeessa ei kanaaleihin laskettu merkkiainekaasua, mutta Rambollin toimesta luukkujen sisään laskettiin merkkisavua, joka kulkeutui luukkujen saumoista välittömästi huonetilaan, vaikka luukun tiiviyyttä oli yritetty parantaa kumitiivisteillä.

Kuva 8. Putkikanaalin tarkastusluukku

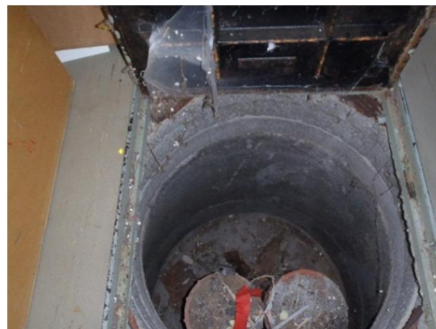
Kuva 9. Näkymä tarkastusluukkuun

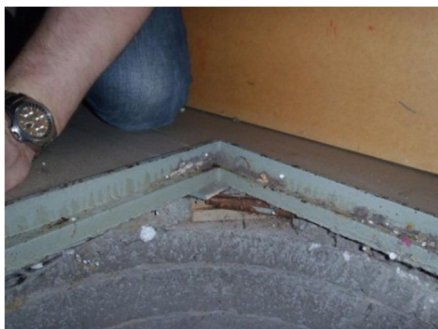
Alapohjarakenteessa on putkikanaali, joka kulkee pituussuuntaisesti rakennuksen läpi. Putkikanaalissa on teräksiset tarkastusluukut (kuva 8). Luukun alla on betonirenkaat sekä betonikansi, jonka alla varsinainen putkikanaalitila sijaitsee (kuva 9). Betonirenkaiden yläpään ja alapohjarakenteen liitoskohdassa on aukkoja, joista näkyy alapohjarakenteiden lämmöneristeitä ja täyttökerroksia (kuva 10).

Kuva 10. Betonirenkaan ja lattian avonainen liitos.

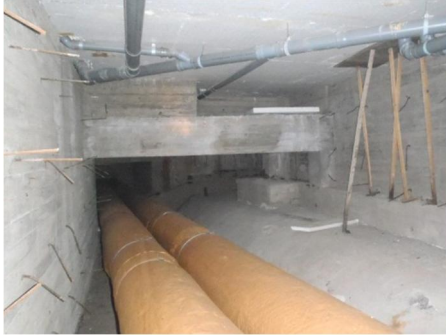
Keihästien puolelta, rakennuksen pohjoispäädystä on kulkuyhteys osittain rakennuksen alla sijaitsevaan kaukolämpökanaaliin (kuva 11). Kaukolämpökanaalissa havaittiin jonkin verran vanhoja muottilautoja (kuva 12) ja lievästi tunkkaista hajua. Mahdollinen ilmayhteysreitti rakennuksen sisälle voi muodostua keittiön lattiakaivon liitosten kautta, mutta asiaa ei varmennettu merkkiaineella tai –savulla eikä tästä havaittu viitteitä.

Kuva 11. Kaukolämpökanaali

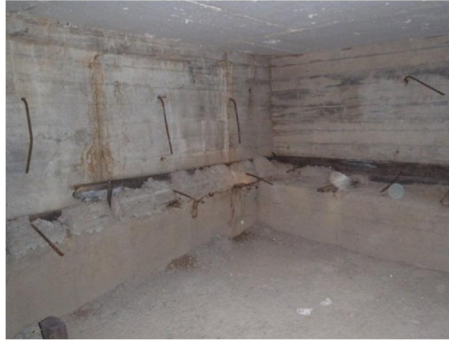
Kuva 12. Vanhaa muottilautoitusta kanaalissa.

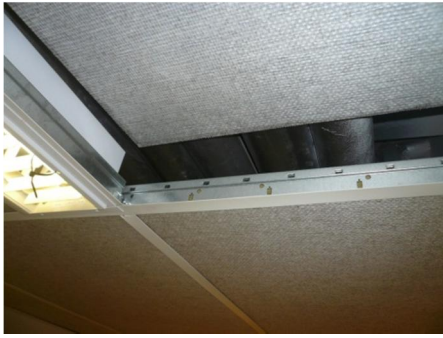
Päiväkodin käytävillä on metallirankaiset alakattorakenteet, joiden sisällä kulkee runsaasti tekniikka. Alakatot on verhoiltu mineraalivillaisilla akustiikkalevyillä, joiden ylä- ja sivupintoja ei ole pinnoitettu (kuvat 17 ja 18).

Kuva 17. Käytävän alakattorakenne.

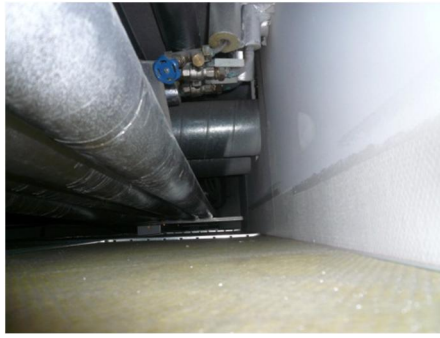
Kuva 18. Akustiikkalevyn pinnoittamaton yläpinta.

Paikallisten kosteusvauriokohtien rakenteet esitetään uusittaviksi. Tällaisia rakenteita ovat mm. palopostin ympäryksen väliseinä, vesimittarihuoneen kaikki lattiamateriaalit vesimittarihuoneen seinien alaosien pinnoitteet. Kaikki alakattojen mineraalivillaeristeiset akustiikkalevyt tulee uusia, tai minimissään pinnoittaa siten, ettei niistä aiheudu kuitupäästöjä.

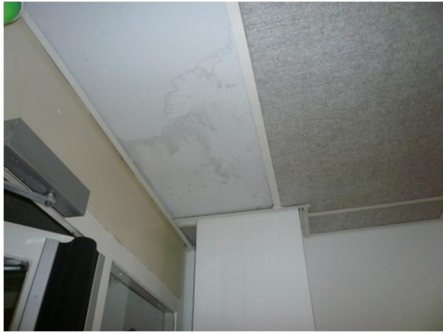
Alakatoissa on havaittavissa kahdessa eri kohdassa vuotojälkiä yläkerroksesta tulevien viemäriläpivientien kohdalla (kuva 19). Alakaton sisällä sijaitsevat viemäriläpiviennit on tiivistetty mineraalivillaeristeillä, joissa havaittiin tummia kohtia (kuva 20). Tarkastushetkellä mineraalivillaeristeet olivat kuivia.

Kuva 19. Vanha vuotojälki alakatossa.

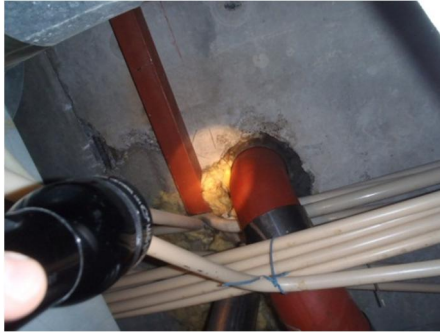
Kuva 20. Yläkerroksesta tuleva viemäriläpivienti.

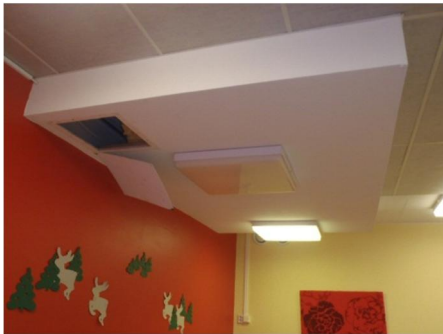
Huonetilojen katoissa on kotelorakenteita, joiden sisällä on yläkerroksesta tulevia epätiivitä putkiläpivientejä sekä mineraalivillaeristeitä (kuvat 21 ja 22).

Kuva 21. Liikuntasalin kotelorakenne.

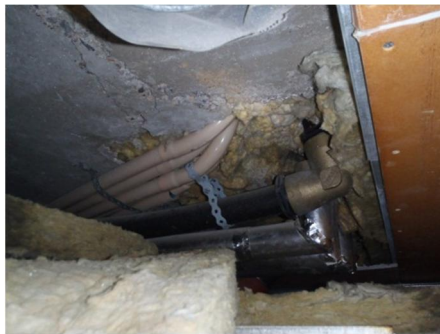
Kuva 22. Kotelon sisässä oleva läpivienti.

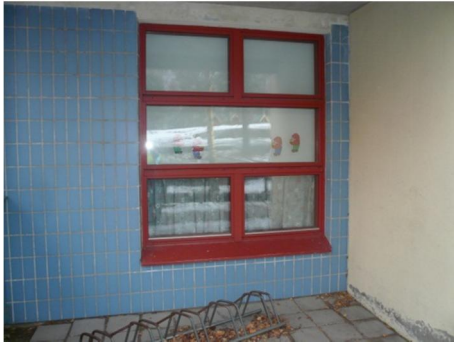
Ikkunat ovat kolmepuitteisia, kolmilasisia ikkunoita, jotka ovat karmeiltaan ja puitteiltaan puurakenteisia. Ikkunoiden puuaines on pääosin hyväkuntoista (kuva 23). Ikkunat on saumattu elastisella saumausmassalla ympäröiviin sandwich-elementteihin. Yksittäisissä ikkunoissa havaittiin elastisissa saumauksissa puutteita (kuva 24). Vesipeltien kallistukset ovat hyvät.

Kuva 23. Tyypillinen ikkuna.

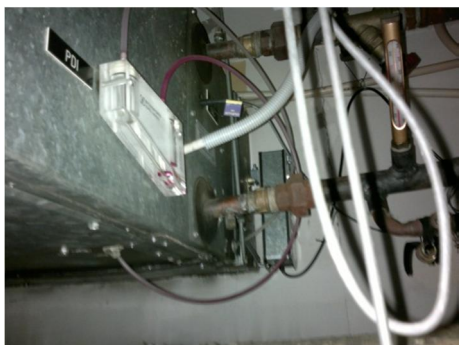
Tuloilmakoneissa on suodattimet, joiden puhtauden seuranta ei ole kytketty niiden automaatioon. Tätä varten on olemassa vaikeasti alakaton yläpuolelle asennetut suodattimien ja lämmityspattereiden yli syntyvää paine-eroa mittaavat paikalliset manometrit. Niiden ilmoittamien paine-eroarvojen katsominen edellyttää alas lasketun katon sivuilta suojaamattomien akustiikkalevyjen avaamista, jonka seurauksena levyistä pääsee irtoamaan kuituja ympäristöön. Valitettavasti manometrien paikkoja ei ole merkitty kattoon ja niiden sijainti on osalla koneita arvojen luennan kannalta erittäin huono. Tarkastuksessa ilmeni myös, että tuloilmakoneen TK 11 manometrissa puuttui mittausneste. Tarkastuskäynnillä tarkastettiin pienten lasten puolen tuloilmakoneen TK 13 suodatin, joka osoittautui voimakkaasti likaiseksi. Koneen suodattimen huoltoluukun ruuveista puuttui puolet, mikä aiheuttaa vuotoa tuloilmakanavaan ja mahdollistaa myös epäpuhtauksien pääsyn ohi suodattimen tuloilmaan. Myös suodattimien vaihto tai tarkastus edellyttää osassa tuloilmakoneita alas lasketun katon sivuilta suojaamattomien akustiikkalevyjen avaamista tai levyjen tilalle asennettujen peltisten huoltolevyjen siirtelyä niin paljon, että viereiset suojaamattomat akustiikkalevyt hankautuvat sivuiltaan.

Kuva 25. Paine-eroa mittaava manometri on vaikeasti luettavissa.

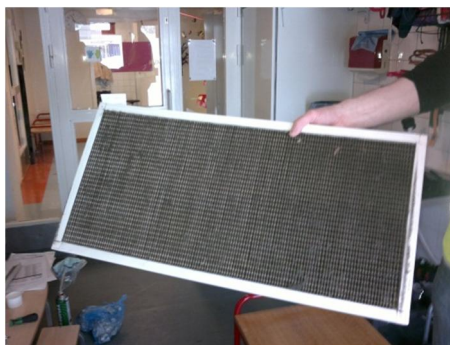
Kuva 26. TK11:n likainen suodatin.

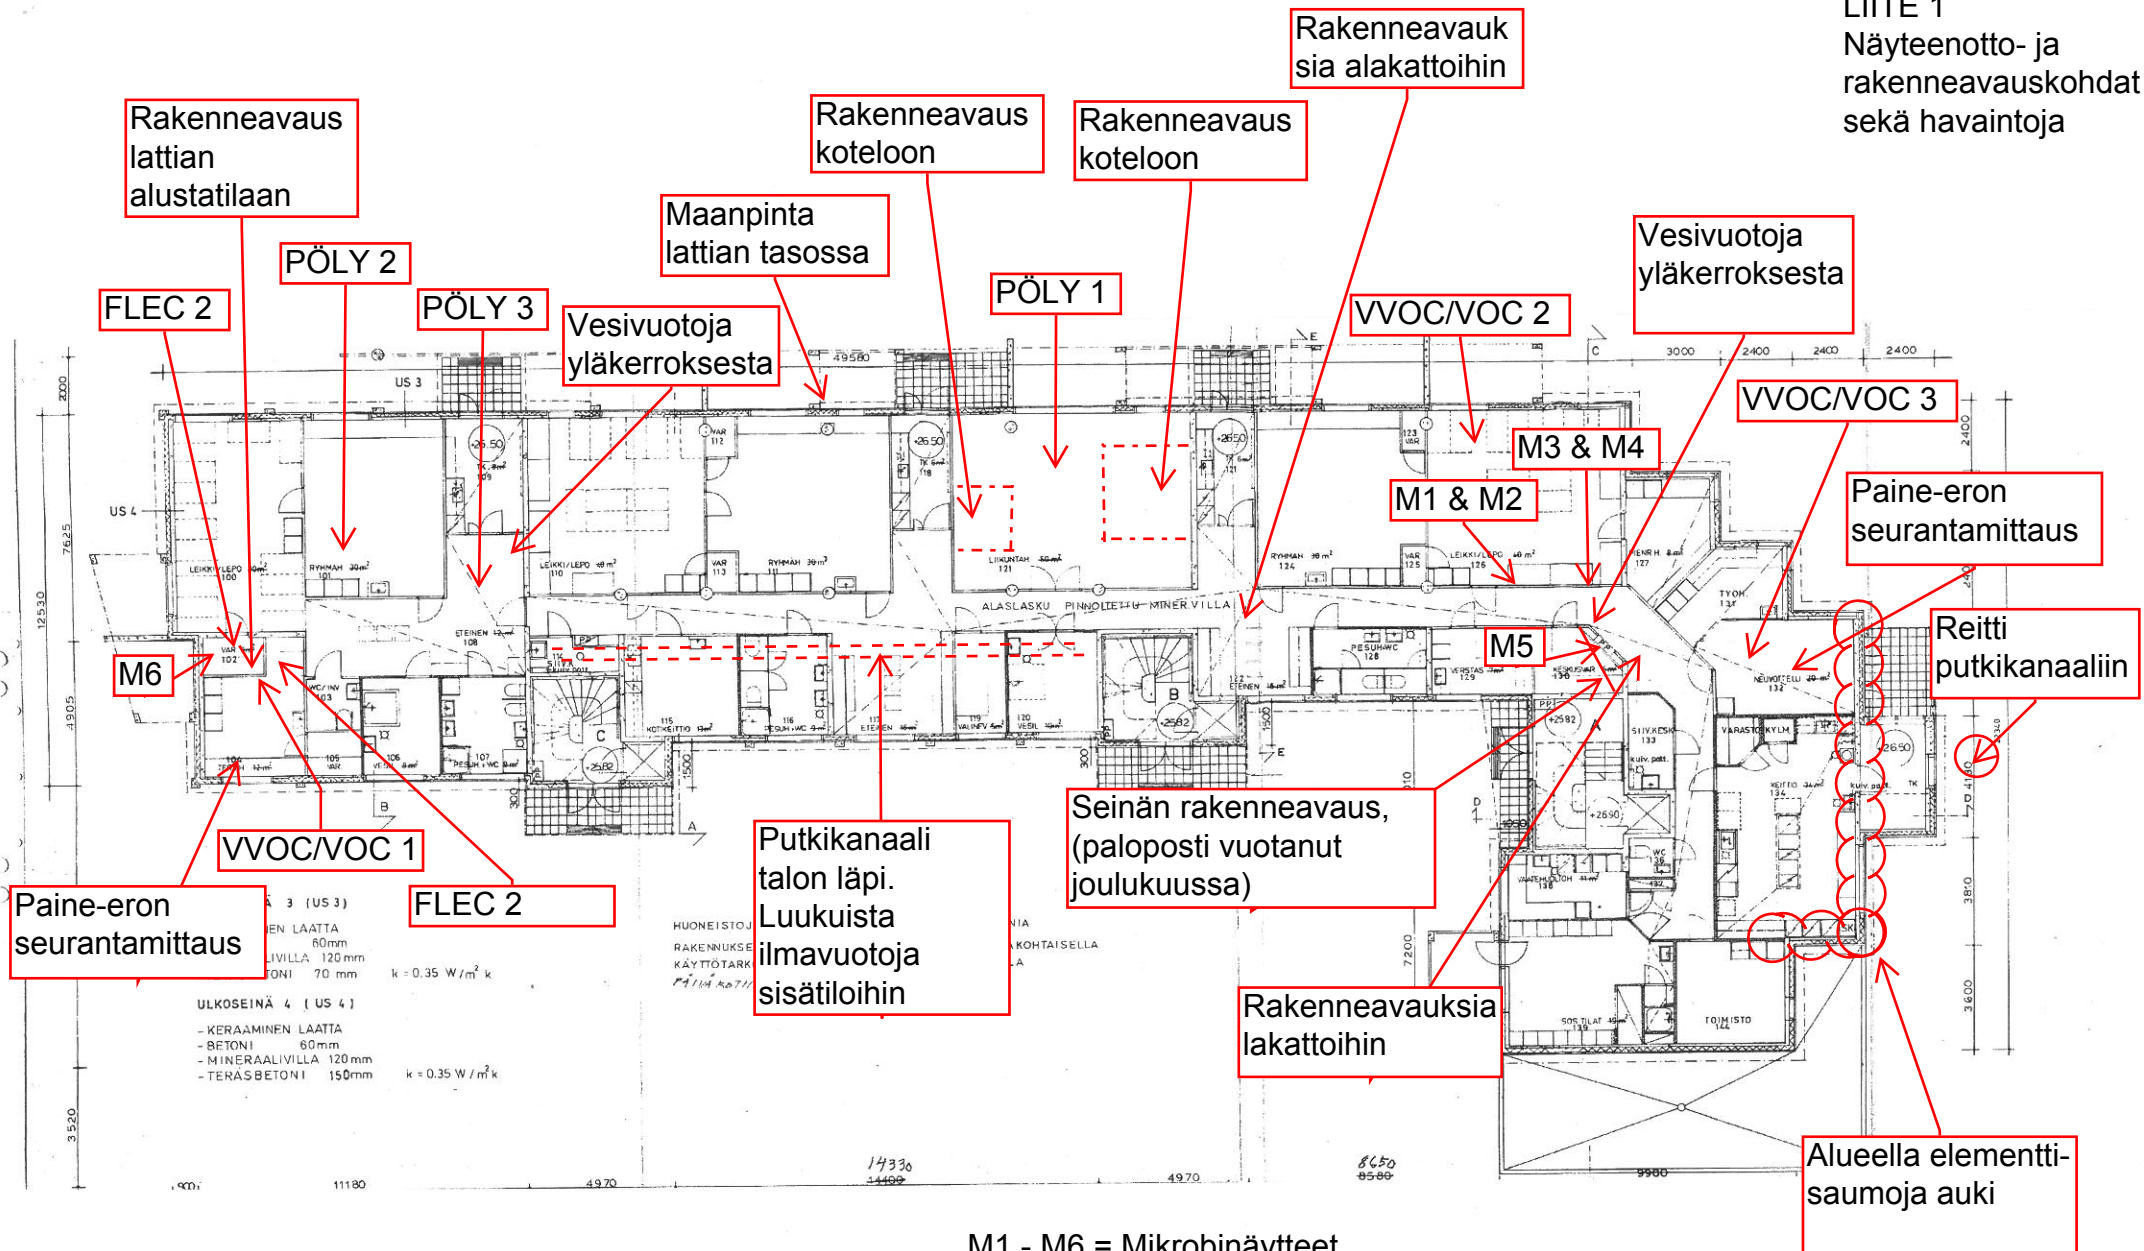
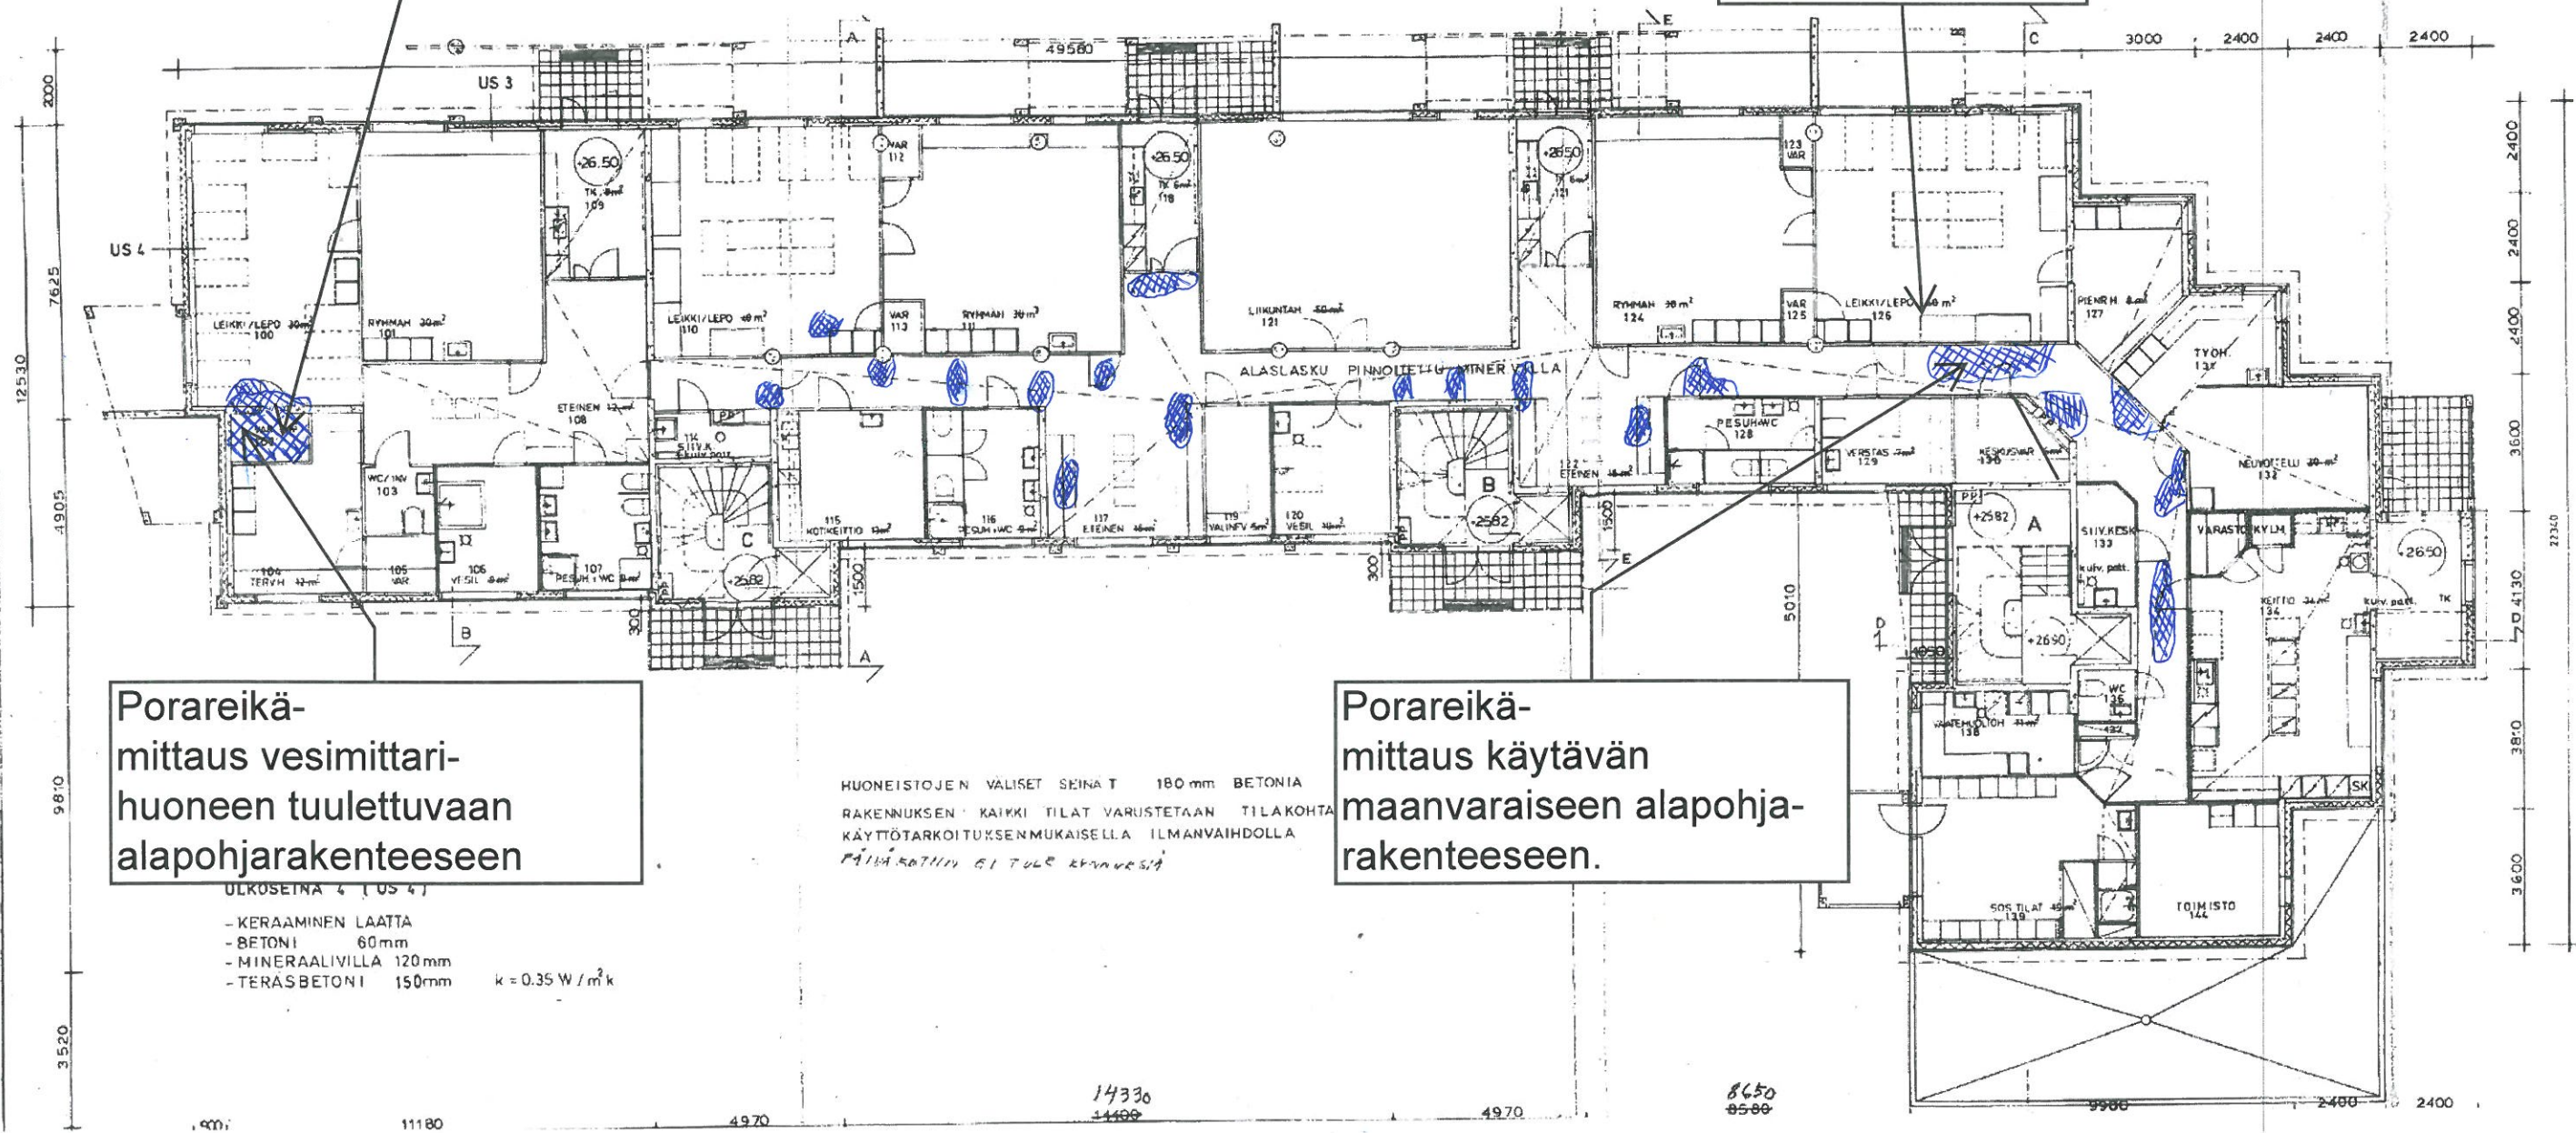
LIITE 1
Näyteenotto- ja
rakenneavauskohdat
sekä havaintoja

Viiltomittaus
vesimittarihuoneen
muovimaton alle

Viiltomittaus tilan
"Leikki/lepo 126"
muovimaton alle

Porareikä-
mittaus vesimittari-
huoneen tuulettuvaan
alapohjarakenteeseen

Porareikä-
mittaus käytävän
maanvaraiseen alapohja-
rakenteeseen.

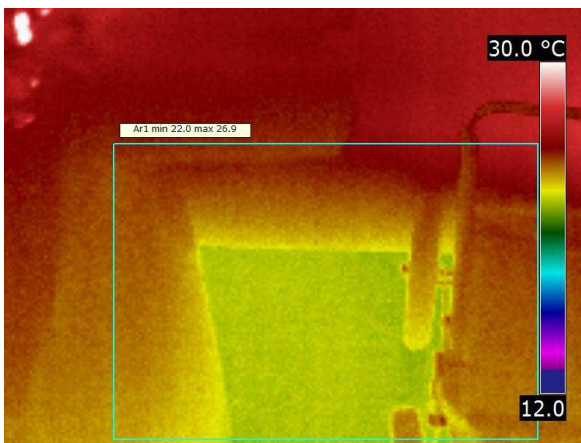
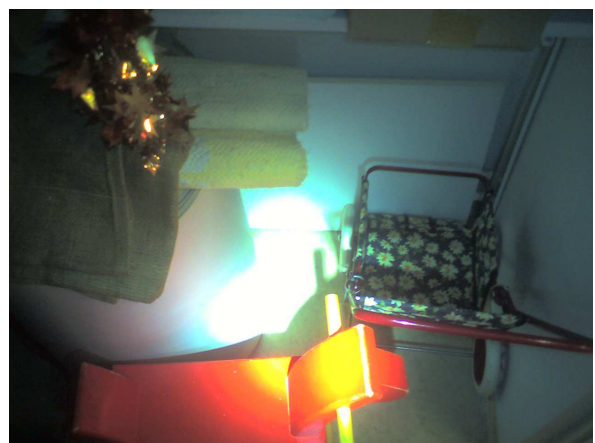
Kuvausten perusteella voidaan todeta, että ilmavuotokohtat rajoittuvat tilojen ikkunoihin ja oviin. Erityistä huomiota kiinnitettiin alapohjan ja seinien liittymissä mahdollisesti oleviin vuotokohtiin. Kuvausten ja mm. merkisavuilla tehtyjen havaintojen perusteella voidaan todeta, että alapohjan ja ulkoseinän liittymät ovat tiiviitä eikä esim. ryömintätilasta virtaa ilmaa päiväkodin tiloihin.

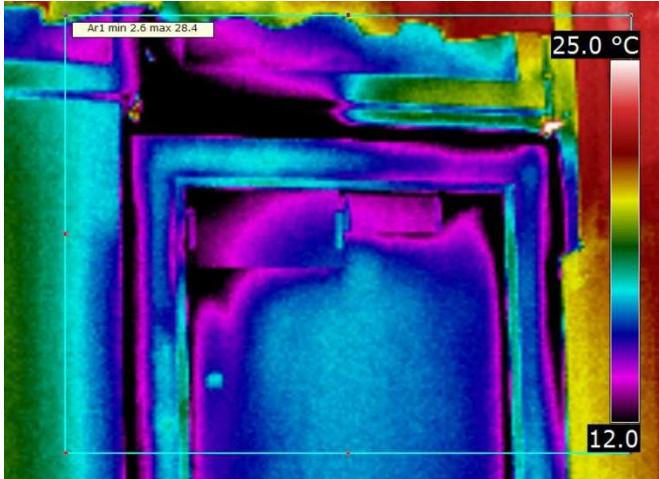
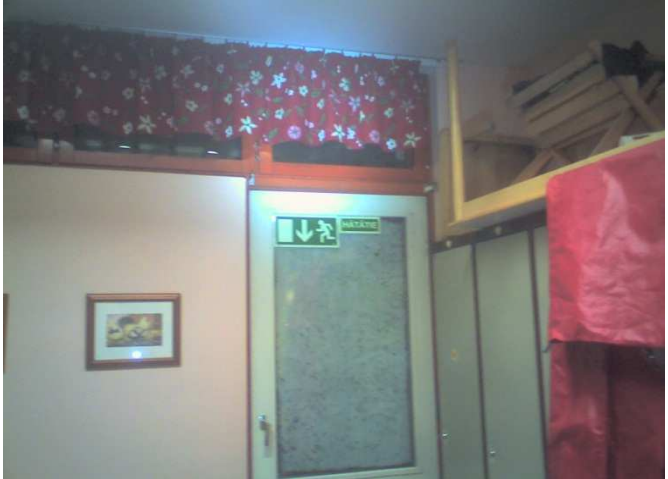
19861

Mittauspisteen lämpötila (°C)		Emissiivisyys	0,94
Mittausalueen maksimi-lämpötila (°C)	28,4	Heijastuva lämpötila (°C)	23
Mittausalueen minimilämpötila (°C)	2,6	Etäisyys (m)	3
Lämpötilaindeksi mitatun alueen minimilämpötilasta	27	Kameratyyppi	Flir B 200 Western
Lämpötilaindeksi mitatusta alueen pistelämpötilasta		Kameran sarjanumero	402001742

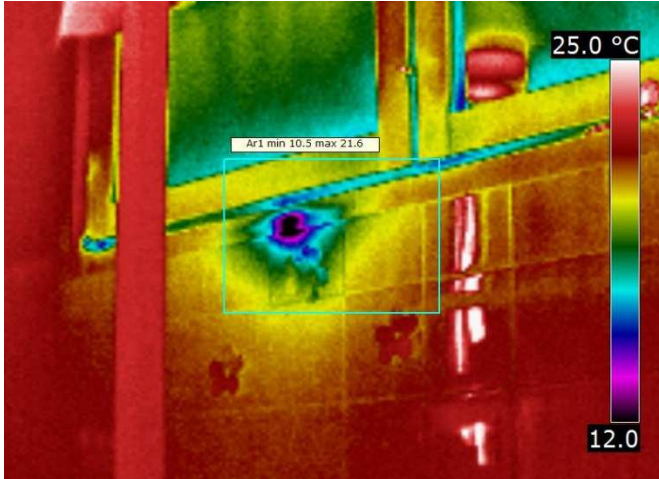
19871

Mittauspisteen lämpötila (°C)		Emissiivisyys	0,94
Mittausalueen maksimi-lämpötila (°C)	21,6	Heijastuva lämpötila (°C)	23
Mittausalueen minimilämpötila (°C)	10,5	Etäisyys (m)	2,5
Lämpötilaindeksi mitatun alueen minimilämpötilasta	56	Kameratyyppi	Flir B 200 Western
Lämpötilaindeksi mitatusta alueen pistelämpötilasta		Kameran sarjanumero	402001742

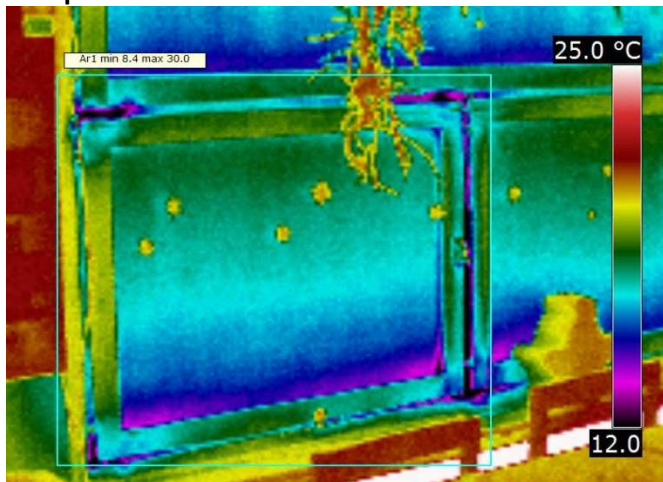
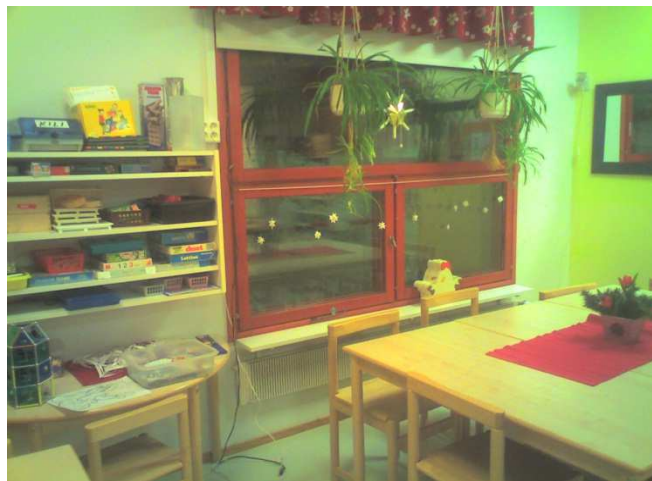
19873

Mittauspisteen lämpötila (°C)		Emissiivisyys	0,94
Mittausalueen maksimi-lämpötila (°C)	30	Heijastuva lämpötila (°C)	23
Mittausalueen minimilämpötila (°C)	8,4	Etäisyys (m)	3
Lämpötilaindeksi mitatun alueen minimilämpötilasta	48	Kameratyyppi	Flir B 200 Western
Lämpötilaindeksi mitatusta alueen pistelämpötilasta		Kameran sarjanumero	402001742

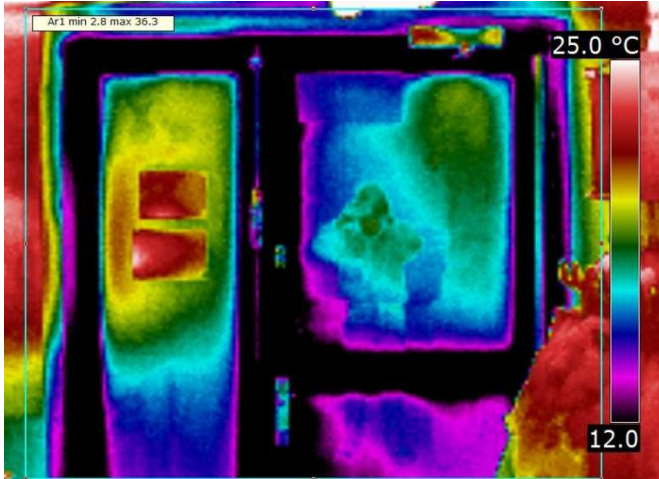
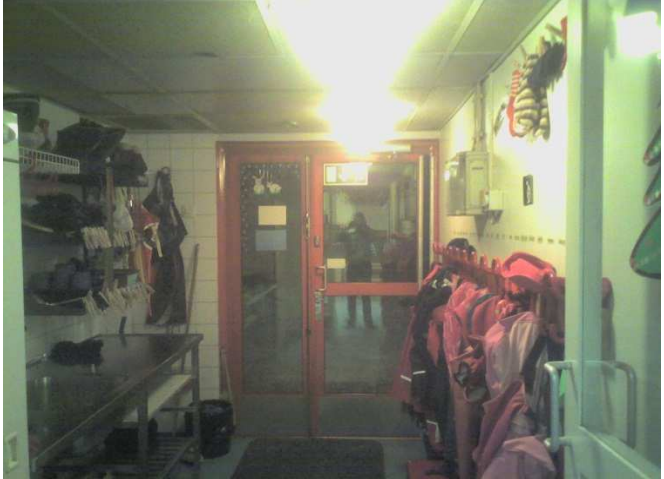
19883

Mittauspisteen lämpötila (°C)		Emissiivisyys	0,94
Mittausalueen maksimi-lämpötila (°C)	36,3	Heijastuva lämpötila (°C)	22
Mittausalueen minimilämpötila (°C)	2,8	Etäisyys (m)	3
Lämpötilaindeksi mitatun alueen minimilämpötilasta	29	Kameratyyppi	Flir B 200 Western
Lämpötilaindeksi mitatusta alueen pistelämpötilasta		Kameran sarjanumero	402001742

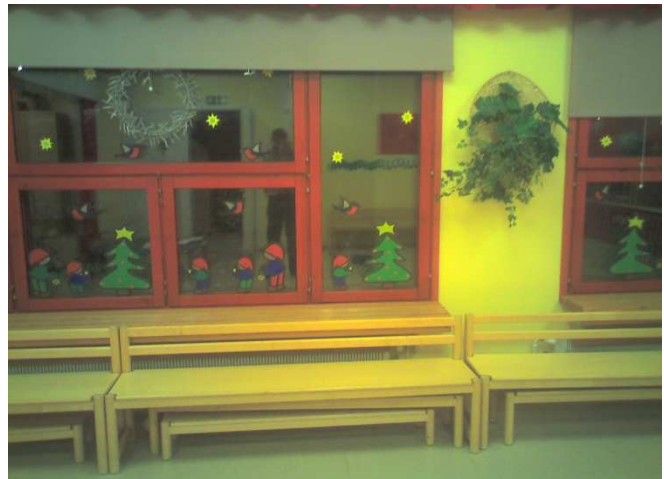
19891

Mittauspisteen lämpötila (°C)		Emissiivisyys	0,94
Mittausalueen maksimi-lämpötila (°C)	31,6	Heijastuva lämpötila (°C)	23
Mittausalueen minimilämpötila (°C)	4,1	Etäisyys (m)	2,5
Lämpötilaindeksi mitatun alueen minimilämpötilasta	33	Kameratyyppi	Flir B 200 Western
Lämpötilaindeksi mitatusta alueen pistelämpötilasta		Kameran sarjanumero	402001742

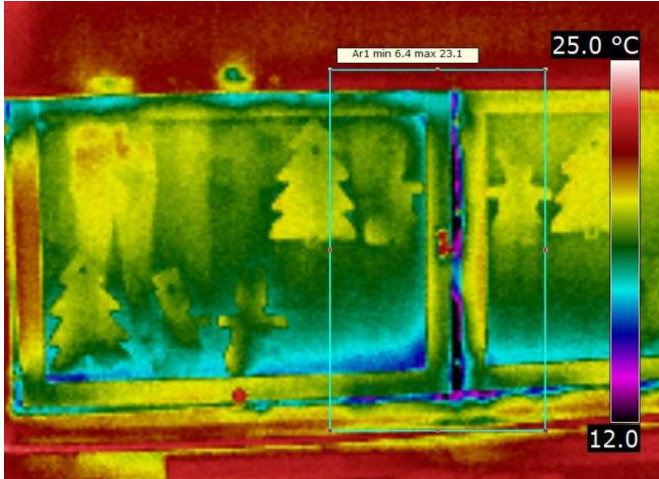
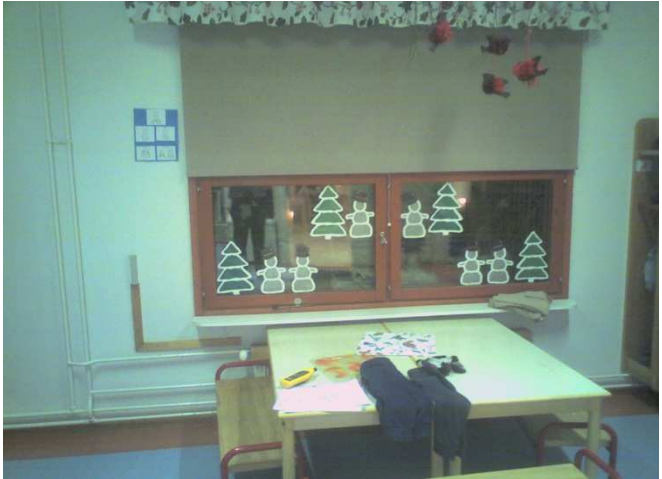
19903

Mittauspisteen lämpötila (°C)		Emissiivisyys	0,94
Mittausalueen maksimi-lämpötila (°C)	23,1	Heijastuva lämpötila (°C)	22
Mittausalueen minimilämpötila (°C)	6,4	Etäisyys (m)	3
Lämpötilaindeksi mitatun alueen minimilämpötilasta	43	Kameratyyppi	Flir B 200 Western
Lämpötilaindeksi mitatusta alueen pistelämpötilasta		Kameran sarjanumero	402001742

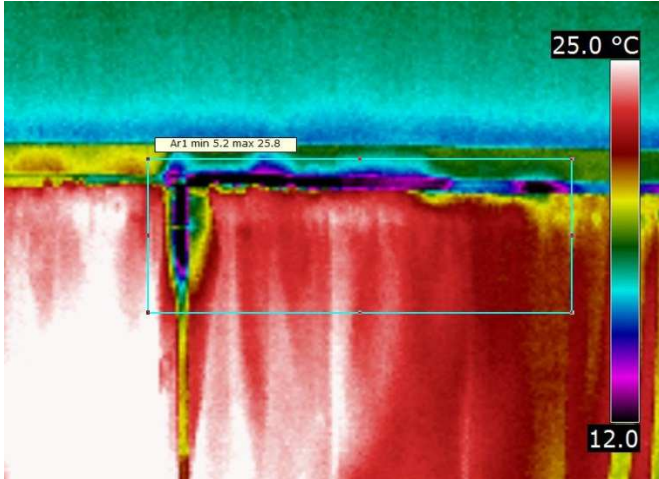
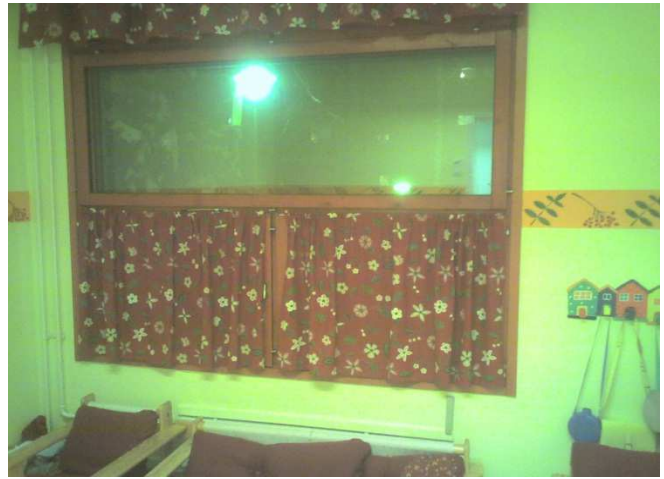
19905

Mittauspisteen lämpötila (°C)		Emissiivisyys	0,94
Mittausalueen maksimi-lämpötila (°C)	25,8	Heijastuva lämpötila (°C)	22
Mittausalueen minimilämpötila (°C)	5,2	Etäisyys (m)	2
Lämpötilaindeksi mitatun alueen minimilämpötilasta	38	Kameratyyppi	Flir B 200 Western
Lämpötilaindeksi mitatusta alueen pistelämpötilasta		Kameran sarjanumero	402001742

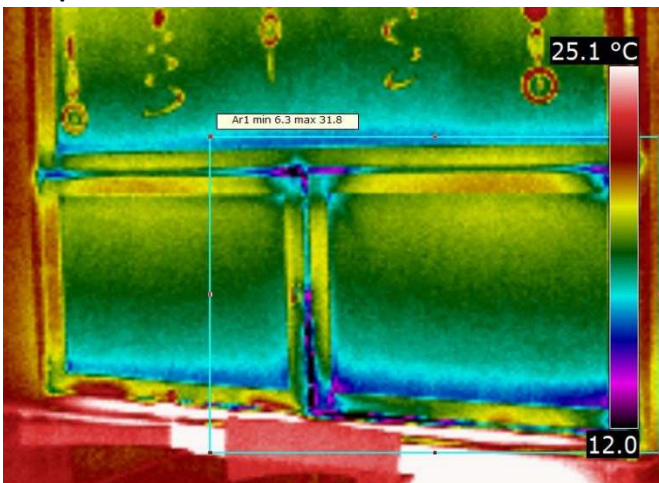
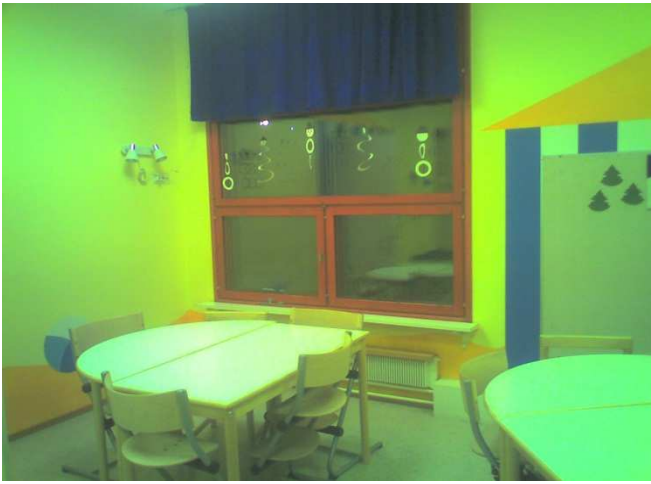
19915

Mittauspisteen lämpötila (°C)		Emissiivisyys	0,94
Mittausalueen maksimi-lämpötila (°C)	31,8	Heijastuva lämpötila (°C)	22
Mittausalueen minimilämpötila (°C)	6,3	Etäisyys (m)	3
Lämpötilaindeksi mitatun alueen minimilämpötilasta	42	Kameratyyppi	Flir B 200 Western
Lämpötilaindeksi mitatusta alueen pistelämpötilasta		Kameran sarjanumero	402001742

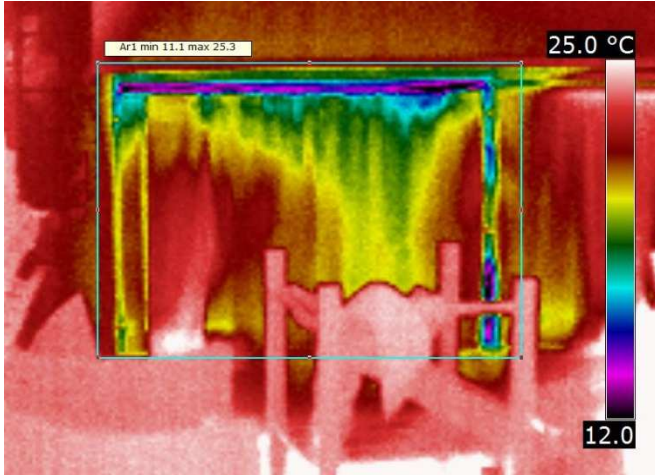
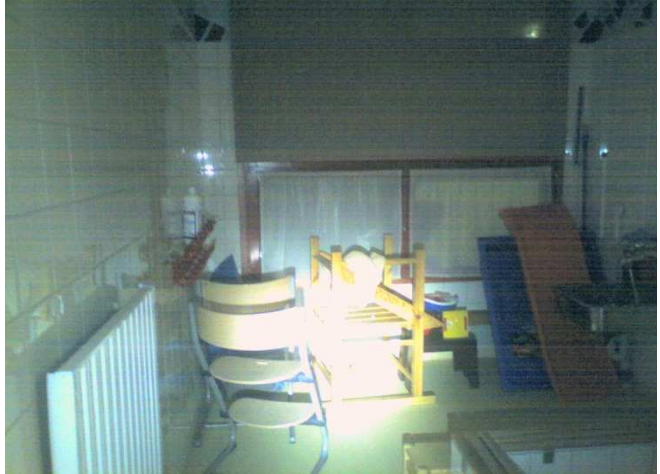
19919

Mittauspisteen lämpötila (°C)		Emissiivisyys	0,94
Mittausalueen maksimi-lämpötila (°C)	25,3	Heijastuva lämpötila (°C)	23
Mittausalueen minimilämpötila (°C)	11,1	Etäisyys (m)	2
Lämpötilaindeksi mitatun alueen minimilämpötilasta	58	Kameratyyppi	Flir B 200 Western
Lämpötilaindeksi mitatusta alueen pistelämpötilasta		Kameran sarjanumero	402001742

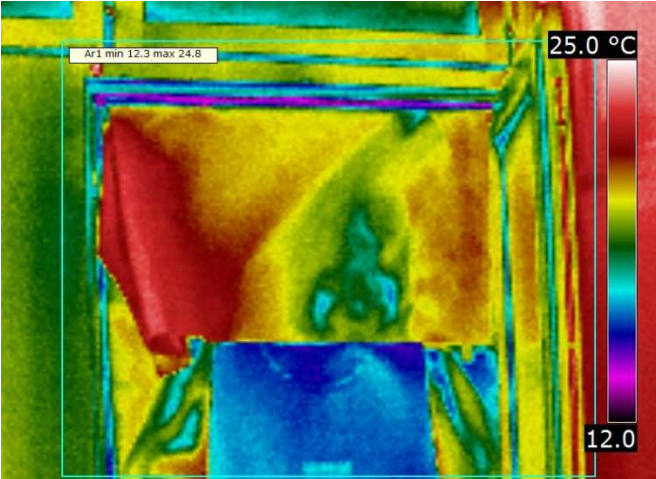
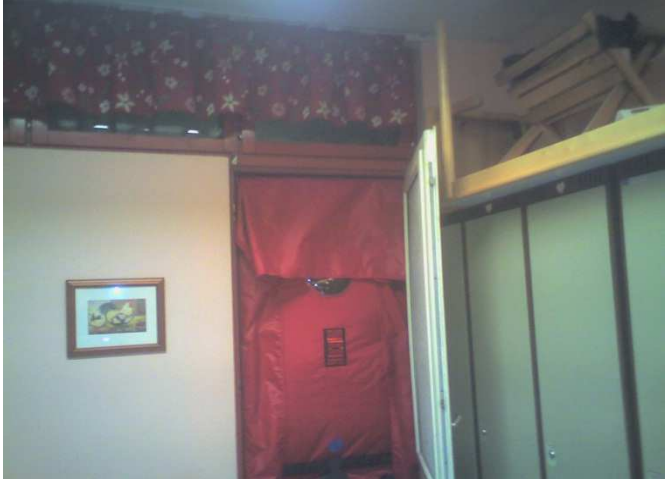
19925

Mittauspisteen lämpötila (°C)		Emissiivisyys	0,94
Mittausalueen maksimi-lämpötila (°C)	24,8	Heijastuva lämpötila (°C)	23
Mittausalueen minimilämpötila (°C)	12,3	Etäisyys (m)	2,5
Lämpötilaindeksi mitatun alueen minimilämpötilasta	63	Kameratyyppi	Flir B 200 Western
Lämpötilaindeksi mitatusta alueen pistelämpötilasta		Kameran sarjanumero	402001742

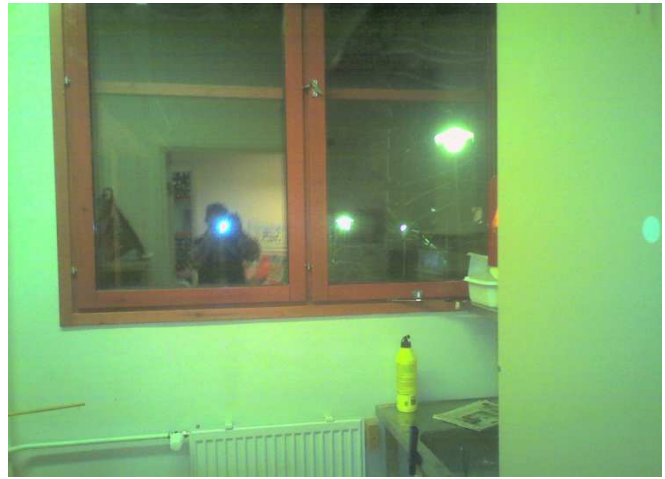
19941

Mittauspisteen lämpötila (°C)		Emissiivisyys	0,94
Mittausalueen maksimi-lämpötila (°C)	22,6	Heijastuva lämpötila (°C)	21
Mittausalueen minimilämpötila (°C)	5,9	Etäisyys (m)	2,5
Lämpötilaindeksi mitatun alueen minimilämpötilasta	41	Kameratyyppi	Flir B 200 Western
Lämpötilaindeksi mitatusta alueen pistelämpötilasta		Kameran sarjanumero	402001742
