# Infotilaisuus sisäilmatutkimuksista

4. krs, Vantaan Vesi ja Viheralueyksikkö

25.5.2010 klo 13:00

Kielotie 13

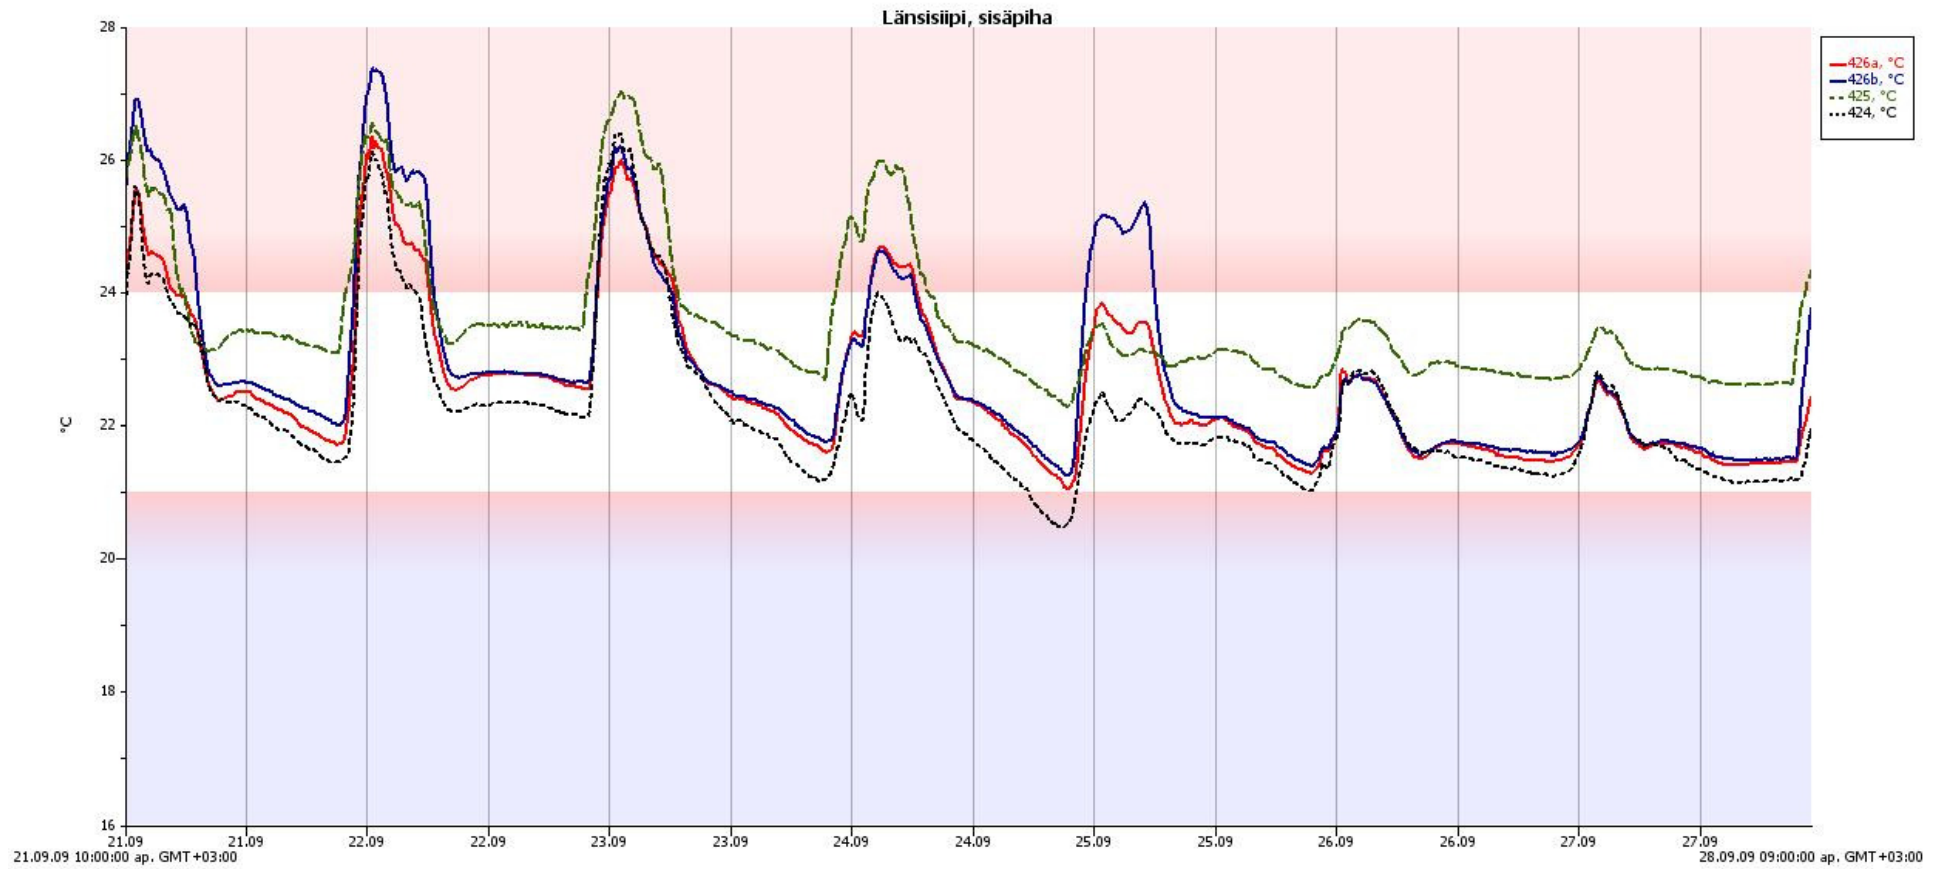
# Tutkimustulokset LÄMPÖTILA

- Lämpötilamittaukset:
  - Syys-lokakuun taite
    - 21.-27.9. ,Vantaan Vesi
    - 28.9. – 6.10.2009, Viheralueyksikkö
- Lämmönsäätö ja iv-ohjauksessa havaittiin vika, jonka vuoksi Viheralueyksikön mittaukset epädustavat.
- Karkeasti; Vantaan Veden tiloissa **lämmintä**, Viheralueyksikön tiloissa **viileää**.
