KIIRUNATIENTÄ PÄIVÄKOTI

LVIRS- TEKNINEN KUNTOARVIO

Kuntoarvion ajankohta: 29.10.2010
Raportin päiväys: 21.2.2011
Tilaaajan yhteysthenkilö: Mikko Krohn, Vantaan kaupunki, (09) 839 22377

Kuntoarvion suorittajat:
Lemminkäinen Kiinteistöteknikka Oy

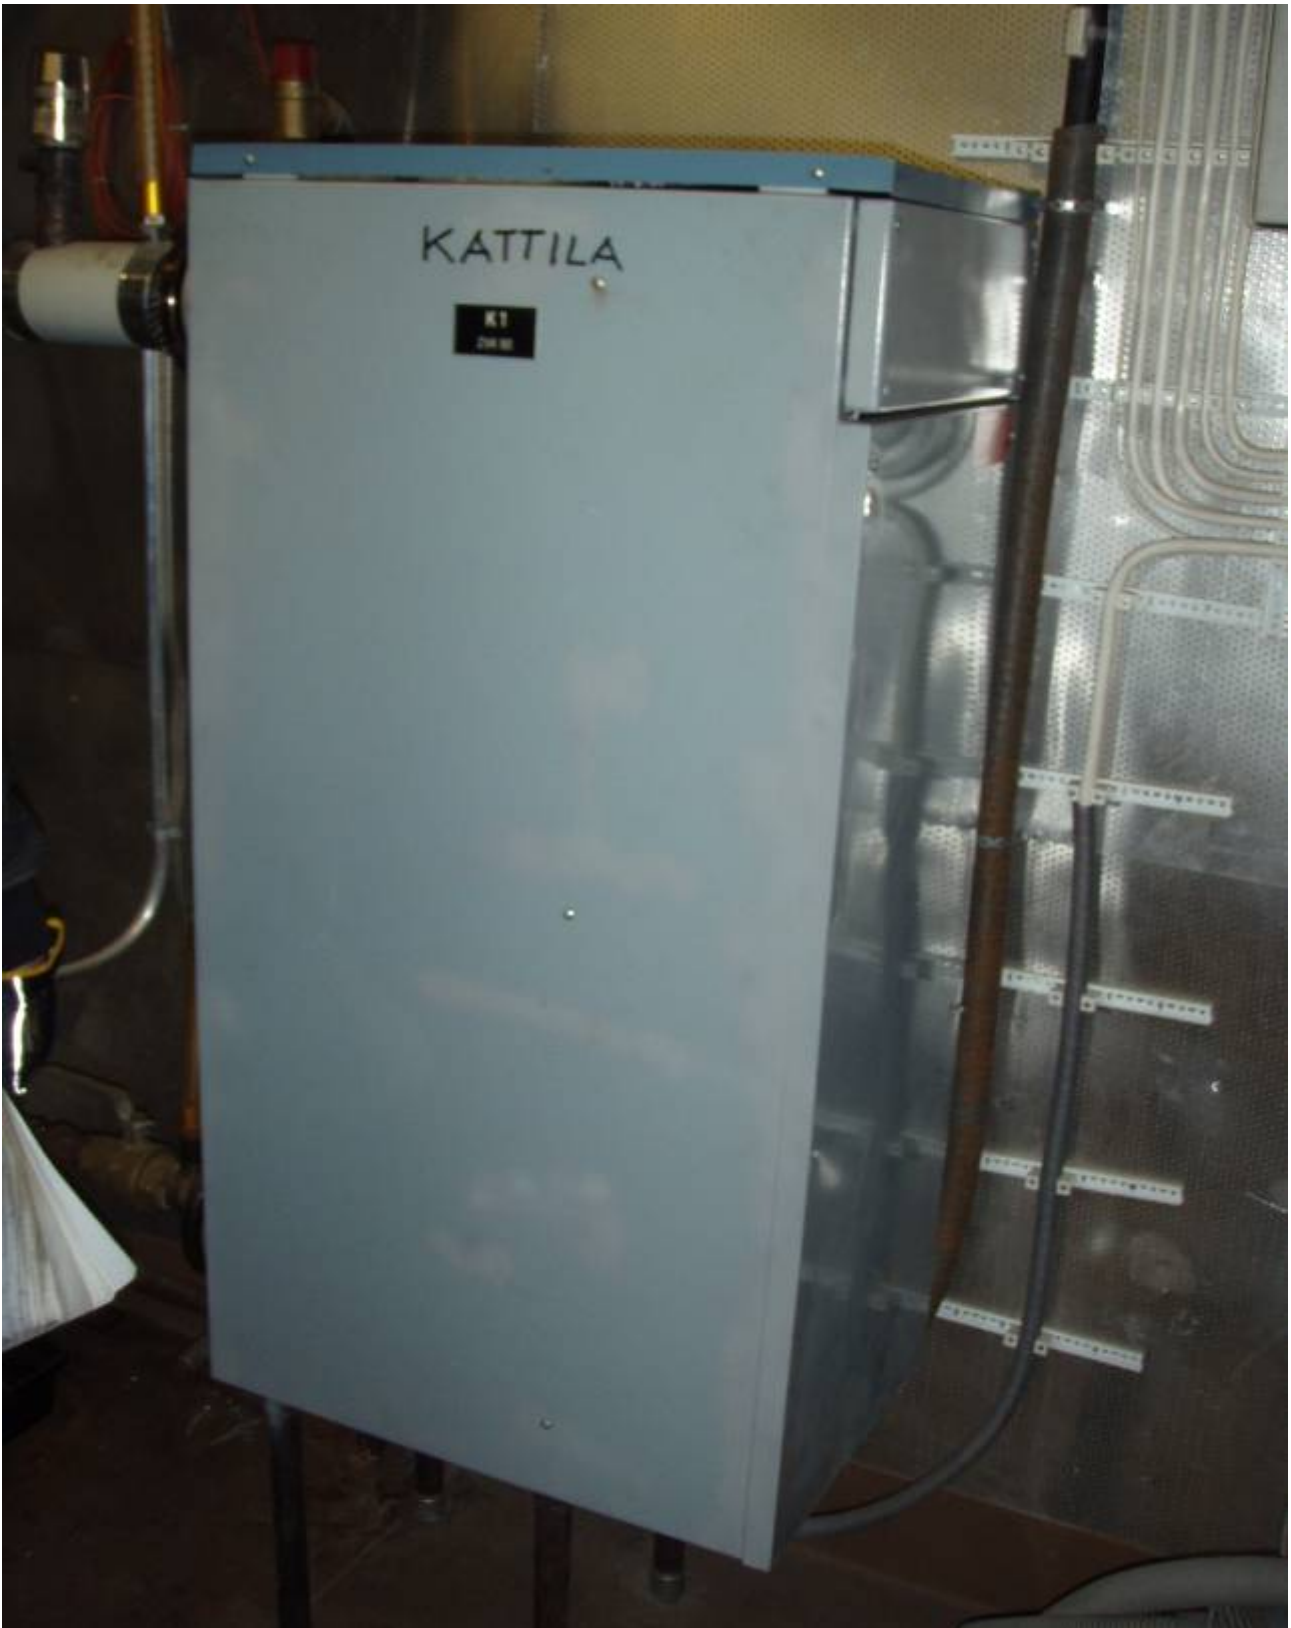
LVI-kuva 1. Yleiskuva sähkökattilasta.

Sähkökattila ja lämminvesivaraajat sijaitsevat eri puolilla rakennusta (LVI-kuva 1). Kattilalaitos varaajineen on alkuperäinen. Kattila on Asean valmistama ja sen teho on 90 kW. Lämminvesivaraajan tilavuus on 1,5 m³ ja käyttövesivaraajan 0,8 m³.

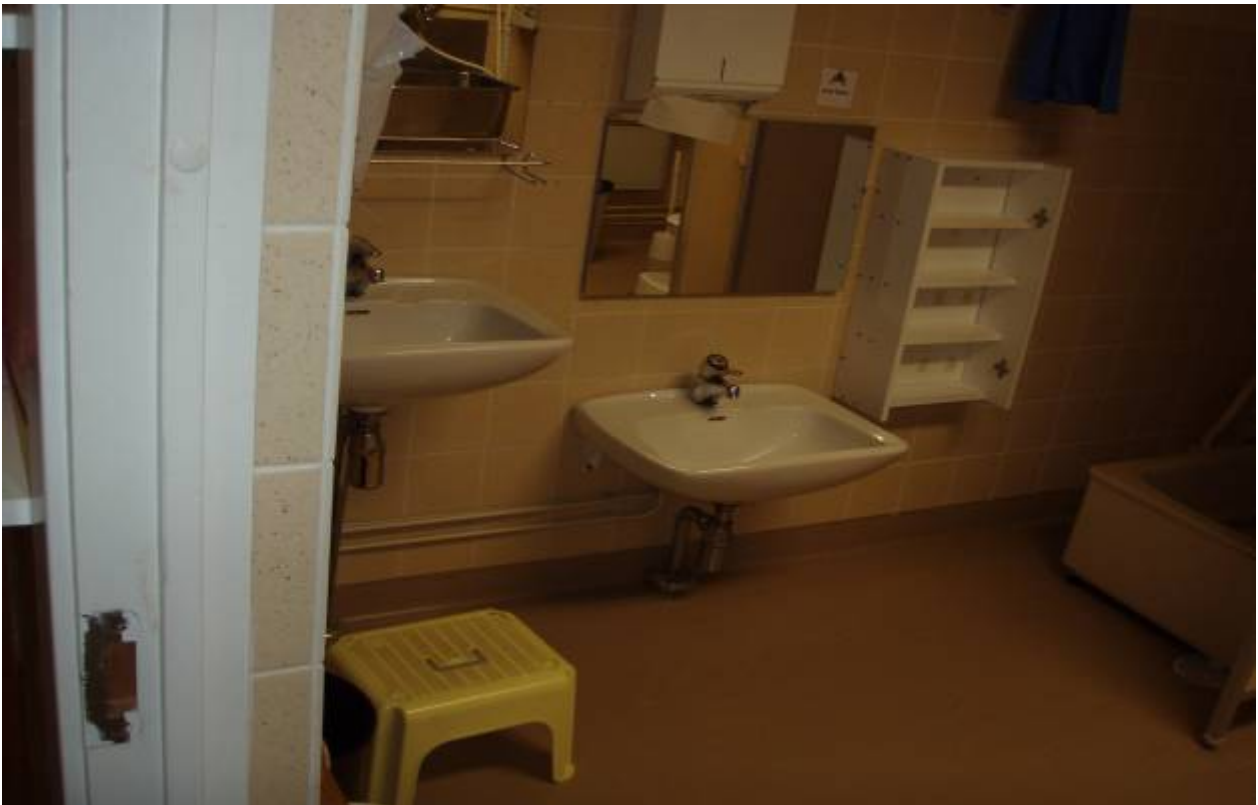
LVI-kuva 3. Yleiskuva vesikalusteista.

Kiinteistö tarkastuksen yhteydessä tehtyjen havaintojen mukaan vesikalusteet ovat erikokoisia 1-otesekoittajia (LVI-kuva 3). WC-laitteet ovat pääosin 6 dm³ huuhtelusäiliöllä varustettuja laitteita (LVI-kuva 4).

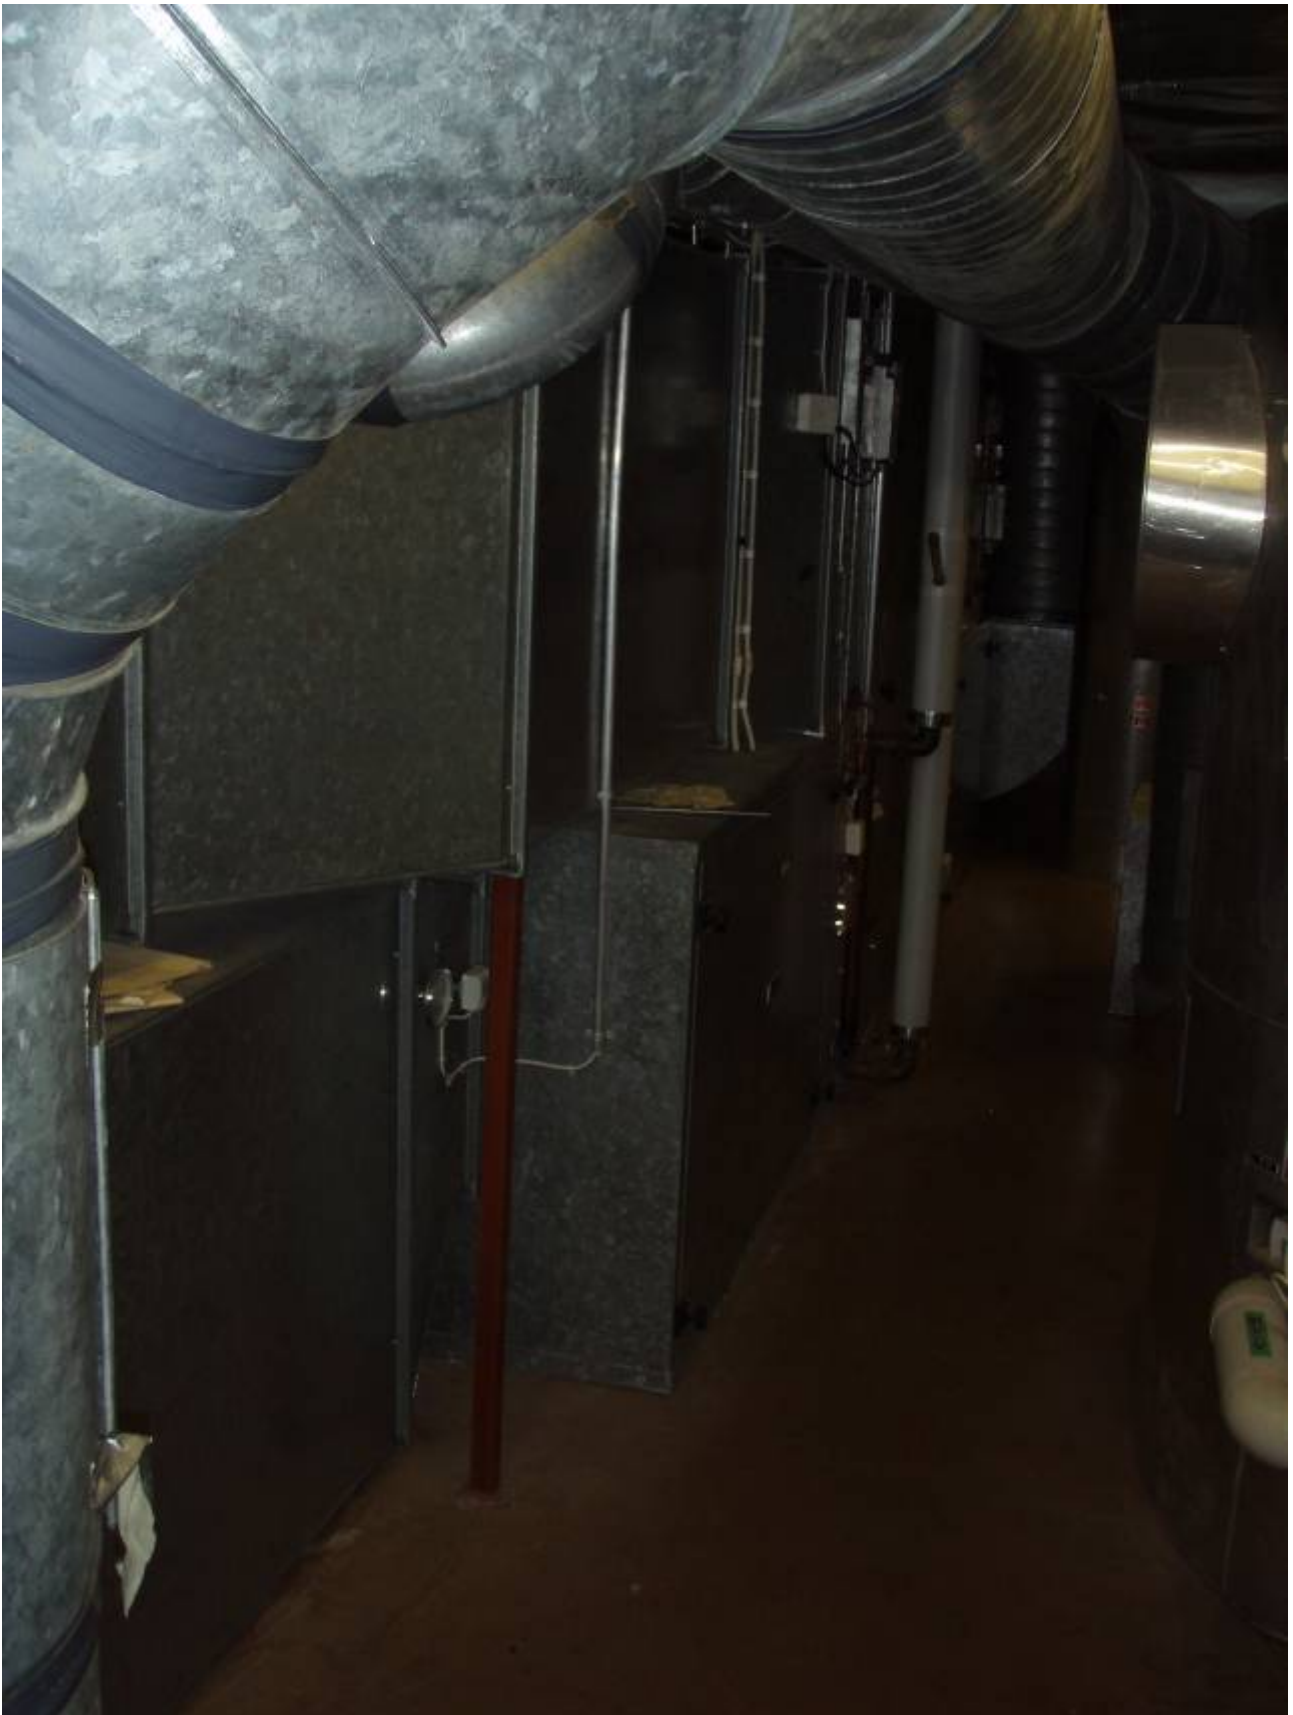
LVI-kuva 5. Yleiskuva IV- konehuoneesta.

Ilmastointikone on alkuperäinen Nokian valmistama ns. pakettikone (LVI-kuva 5). Kone on varustettu sulkupellillä, suodatinyksiköllä, LTO (ohivirtauspatteri), lämpöpatterilla ja puhallinyksiköllä.

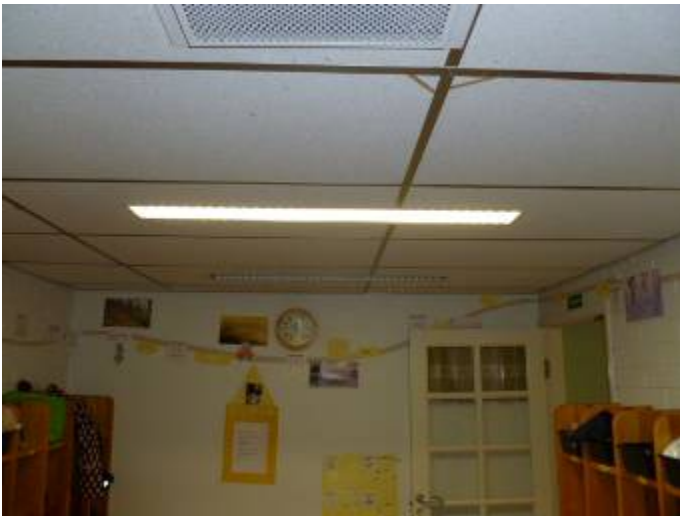
Rakennuksen käytävillä on uppomalliset loisteputkivalaisimet joissa on heijastimet ja rutilät. (S-KUVA 6). Teknisissä tiloissa on avonaiset loisteputkivalaisimet. Toimistohuoneissa ja aulatiloissa on alkuperäiset loisteputkivalaisimet joissa on heijastimet ja rutilät (S-KUVA 7). Vesileikkihuoneissa on upotetut loisteputkivalaisimet joissa on lasinen etulevy (S-KUVA 8). Keittiössä on muovikuvulliset loisteputkivalaisimet. Musiikki/liikuntasalissa on opaalikuvulliset PL- valonlähteellä olevat valaisimet. Ullakolla on alkuperäiset avonaiset loisteputkivalaisimet. Lasten oleskelu, leikki ja muissa vastaavissa huonetiloissa on pintamalliset loisteputkivalaisimet (S-KUVA 9). Valaisimet ovat kohtalaisen hyvässä käyttökunnossa.

S-KUVA 6. Käytävän valaistus

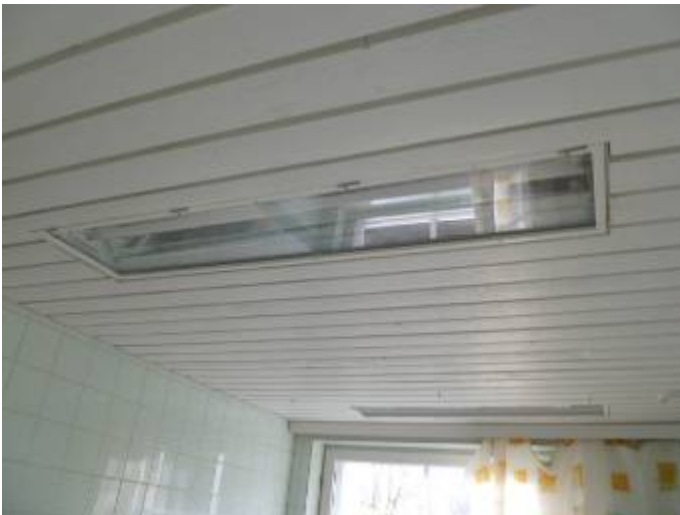
S-KUVA 7. Aula/huonetilan valaistus

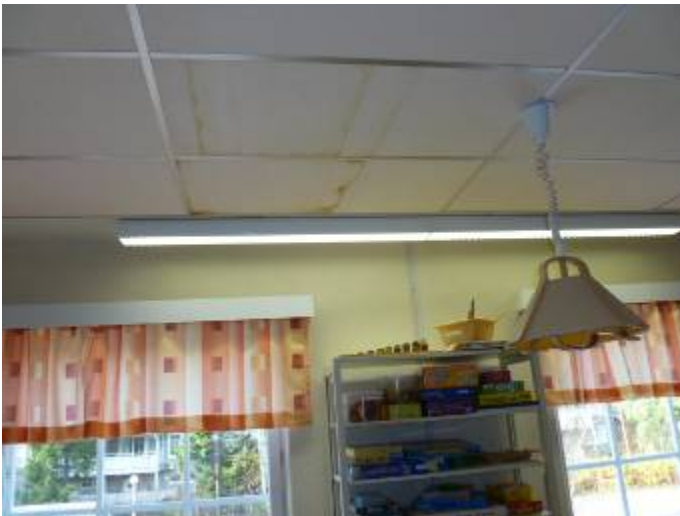
S-KUVA 8. Vesileikkihuoneen valaistus
