TUTKIMUSSELOSTUS

KIMOKUJAN KOULU KOSTEUS- JA SISÄILMATEKNINEN KUNTOTUTKIMUS

29.6.2011

Kimokujan koulu
Kimokuja 5
01200 Vantaa

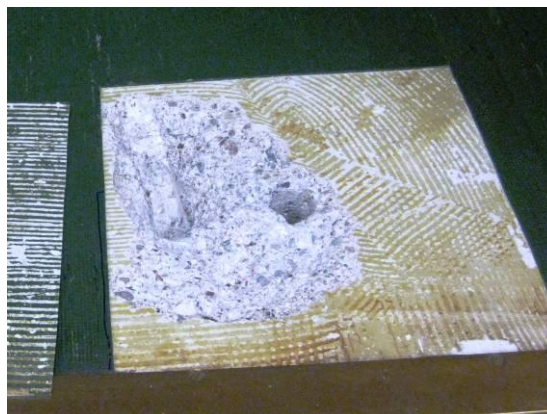
Alapohjan rakennetyyppi on liikuntatilan eteisessä 102, lattian rakenneavauksesta (RAK2) tarkastettuna, ylhäältä alaspäin lueteltuna seuraava:

- Muovimatto ~1,5 mm
- Betoni ~140 mm (porareiästä tarkasteltuna sai viitteitä me-tallilevyn olemassaolosta ~20 mm laatan alapinnan yläpuo-lella)
- Muovi
- Polystyreeni ~50 mm
- Hiekka

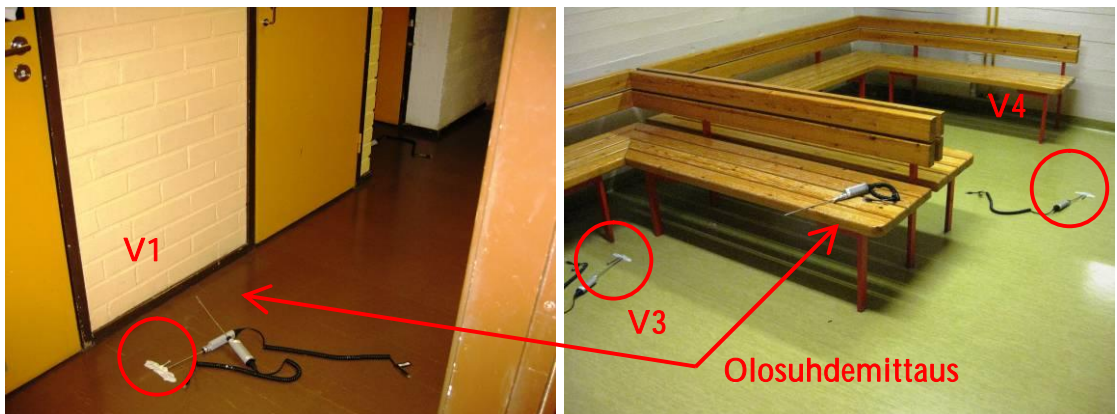
Kuva 16a ja b. Viilto- ja olosuhdemittausjärjestelyt käytävällä 115 ja pukuhuoneessa 123.

Lattiapinnoite on monin paikoin irti alustastaan. Ensimmäisen kerroksen käytävällä 115 ja kirjaston maanvastaisella osalla olevassa kirjavarastossa lattiapinnoitteena olevan vinyylilaatan alle on päässyt kosteutta vaurioittaen mattoliimaa.

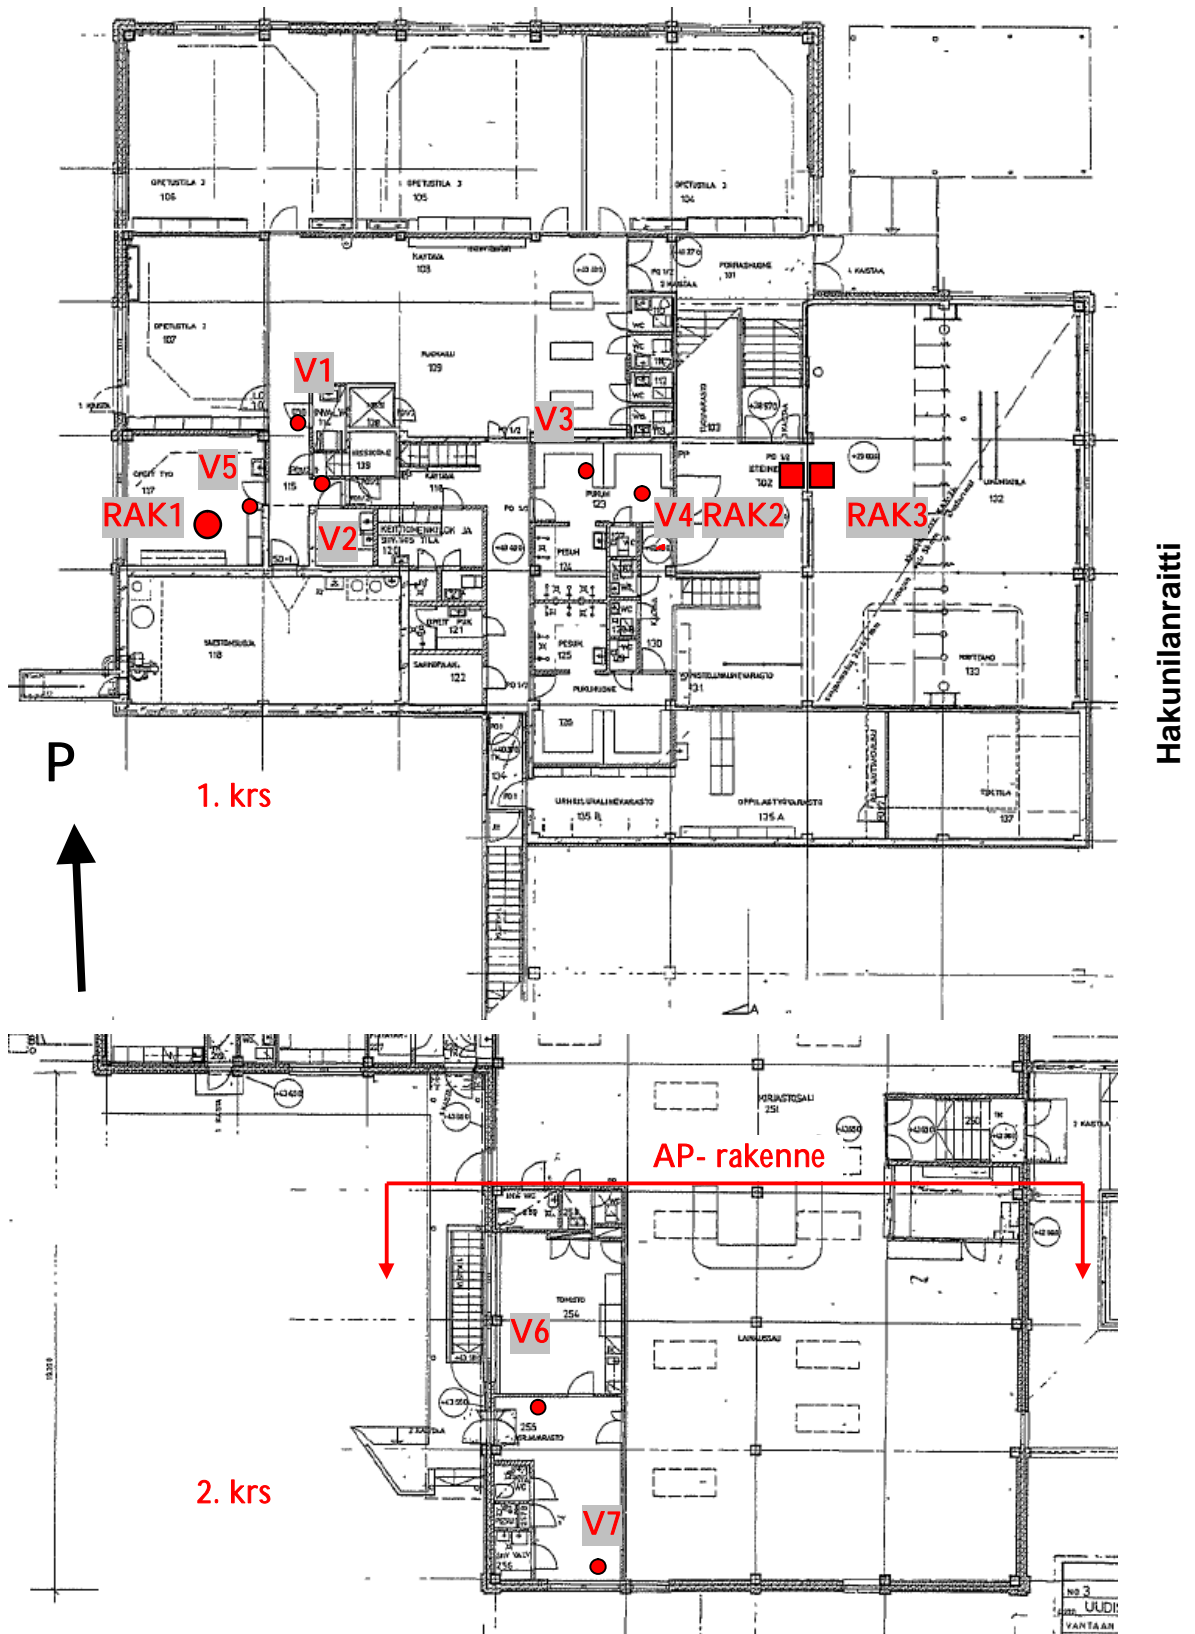
Kuva 17. Alapohjarakenteen viiltomittauskohtien (V1...V7) ja rakenneavauskohtien (RAK1...RAK3) sijainnit.

Mittapiste	Mittapää, [nro]	Pintakosteus-ilmaisimen lukema	<i>t</i> , [°C]	<i>RH</i> , [%]	<i>Abs.</i> [g/m ³]	HUOM
Käytävä 115, V1	H4	105	18,8	89,8	14,5	
Käytävä 115, V2	H7	80	18,8	75,0	12,1	
Käytävä 115, olosuhde lattialla	H1		19,0	21,0	3,4	
Pukuhuone 123, V3	H0	95	21,1	72,4	13,3	haju
Pukuhuone 123, V4	H2	90	21,3	80,5	15,0	haju
Pukuhuone 123, olosuhdemittaus, h~ ½m	H3		20,8	18,8	3,4	
Opetustila 117, V5	H1	60	19,8	61,6	10,5	
Kirjavarasto 255, V6	H2	95	21,8	90,4	17,3	haju
Kirjavarasto 255, V7	H1	75	21,4	62,4	11,7	
Opetustila 117, RAK1	H0		16,5	95,2	13,4	sora

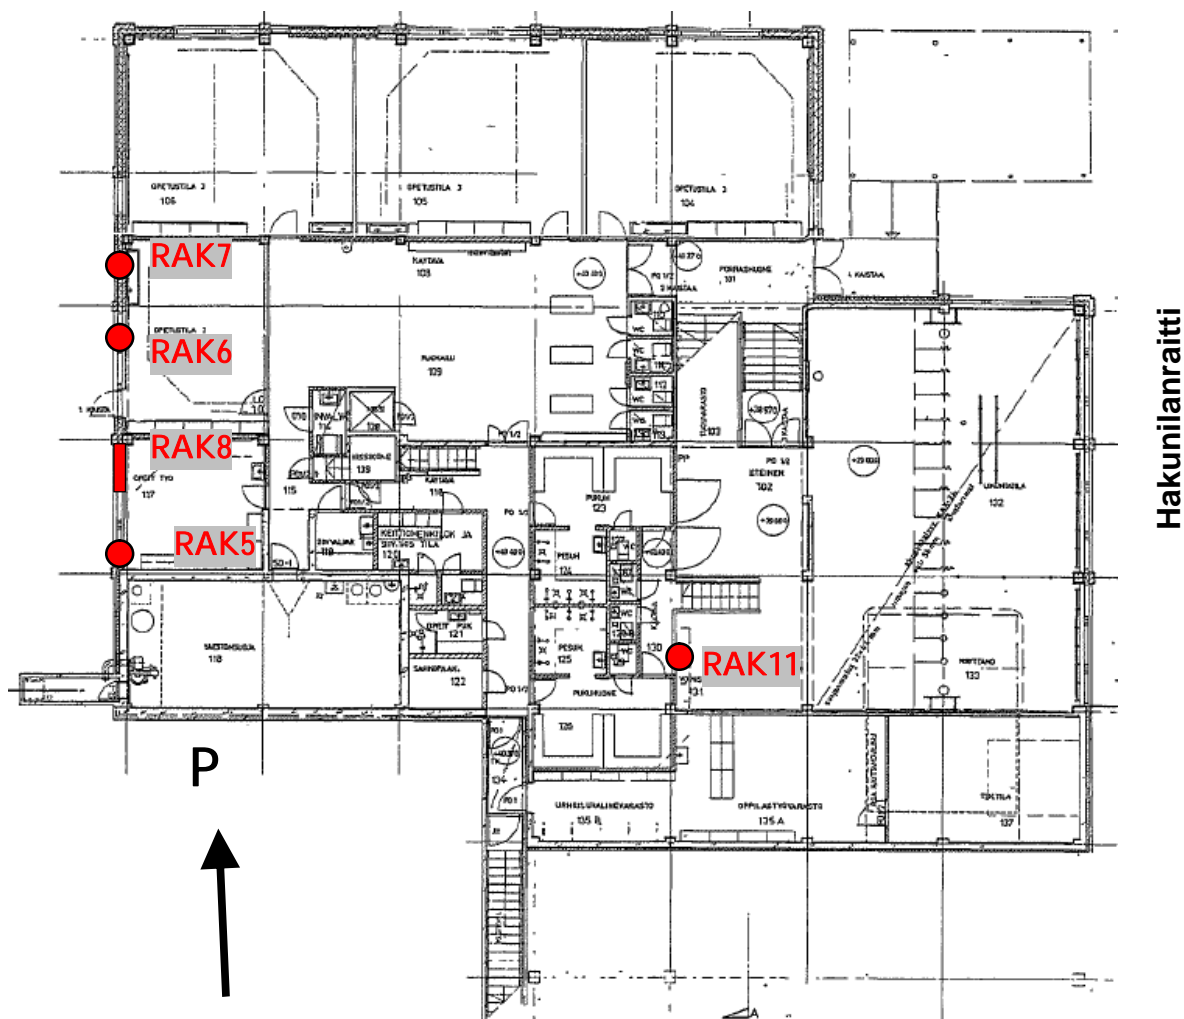
Kuva 24. Kimokujan koulun ensimmäisen kerroksen ulkoseinärakenteen eristekerroksen olosuhdemittauskohtien sijainnit rakenneavauskohdista (RAK5...RAK7) ja ikkuna-liittymien avauskohta (RAK8). Lisäksi kuvaan on merkitty liikuntasalin kanssa samassa korkeusasemassa olevan voimisteluvälinevaraston maanvastaiseen seinään tehdyn läpiorauksen paikka. Porauksella haluttiin selvittää, onko viereisten tilojen alapuolella alustatilaa.

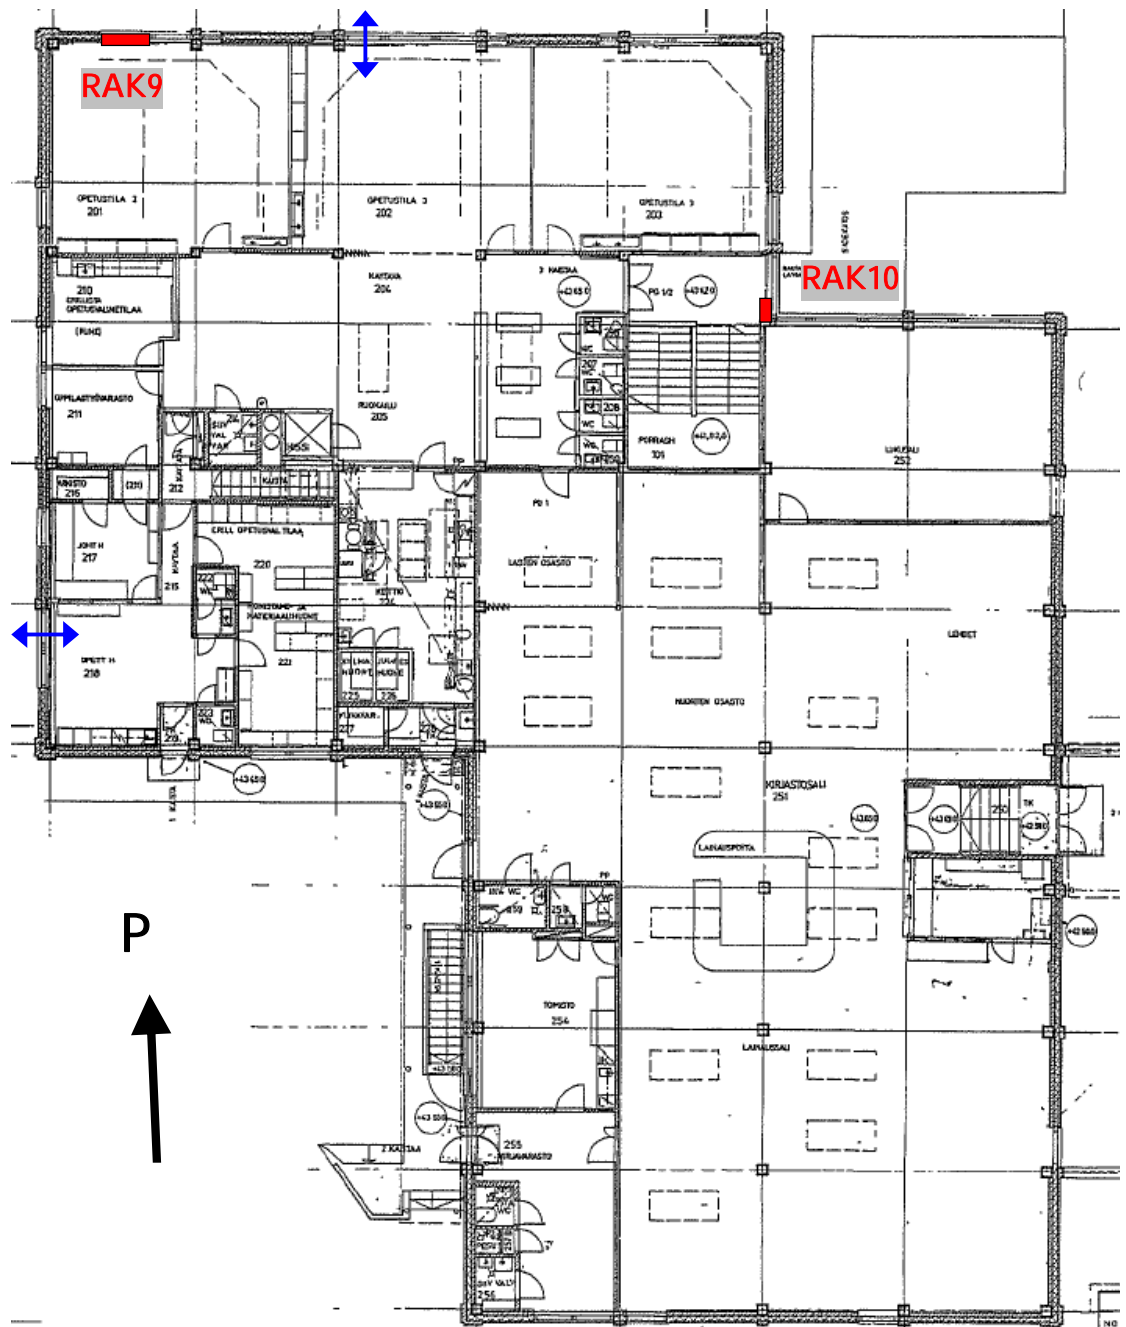
Kuva 25. Kimokujan koulun toisen kerroksen ikkunaliittymien avauskohdat (RAK9 ja RAK10). Ulko- ja sisäilman välisen paine-eron seurantomittapisteiden sijainnit on merkitty sinisellä nuolella opettajainhuoneeseen 218 ja opetustilaan 202.

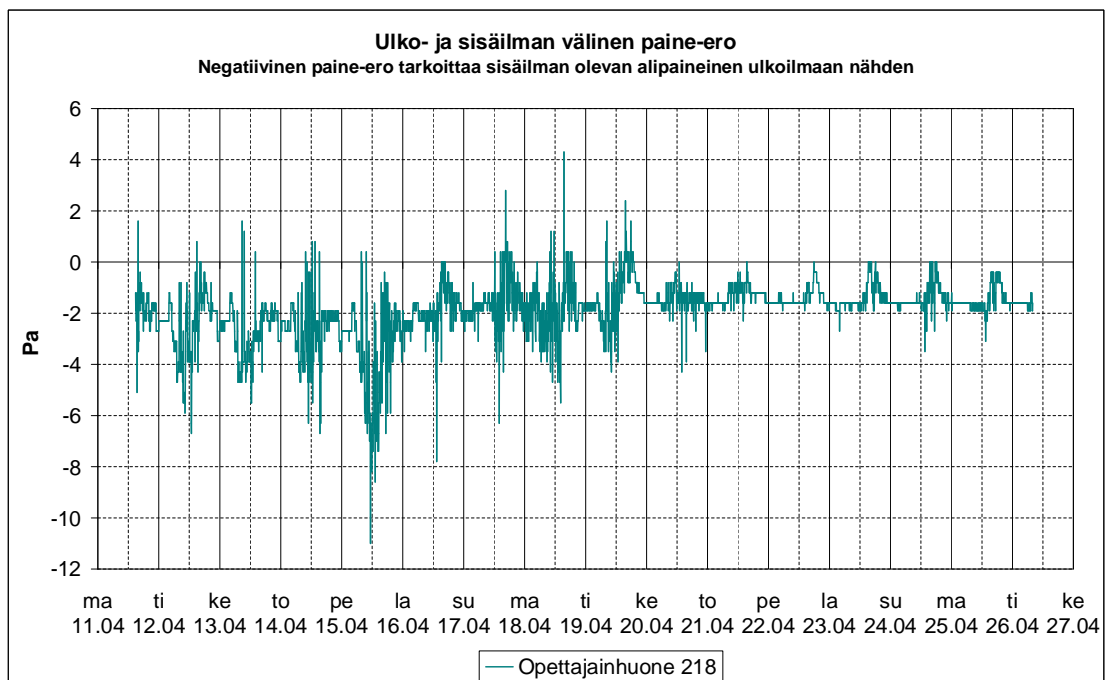
Paine-eron seurantomittauksen tulosten mukaan opetustilat olivat keskimääräisesti alipaineisia ulkoilmaan nähden eli ilma virtasi ulkoa sisälle. Opettajainhuoneen 218 ja opetustilan 202 alipaine ulkoilmaan nähden oli samassa järjestyksessä keskimäärin 1,9 Pa ja 0,9 Pa. Paine-ero vaihteli kummassakin tilassa alipaineisesta ylipaineiseen. Jatkuvatoimisten paine-eromittauksen mittauksien tulokset on esitetty kuvissa 30 ja 31.

Kuva 30. Kimokujan koulun toisen kerroksen ulko- ja sisäilman välisen paine-eromittauksen mittauksien tulokset ajalta 11.–26.4.2011 opettajainhuoneen 218 länsisivulla.

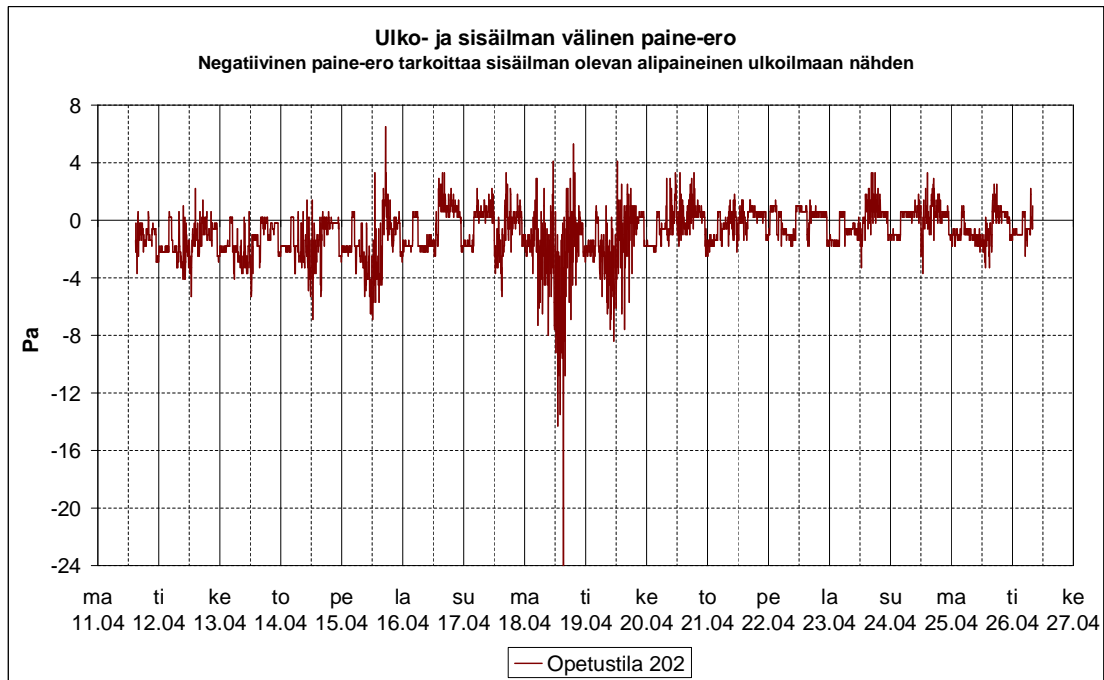
Kuva 31. Kimokujan koulun toisen kerroksen ulko- ja sisäilman välisen paine-eromittauksen mittaustulokset ajalta 11.–26.4.2011 opetustilan 202 pohjoissivulla.

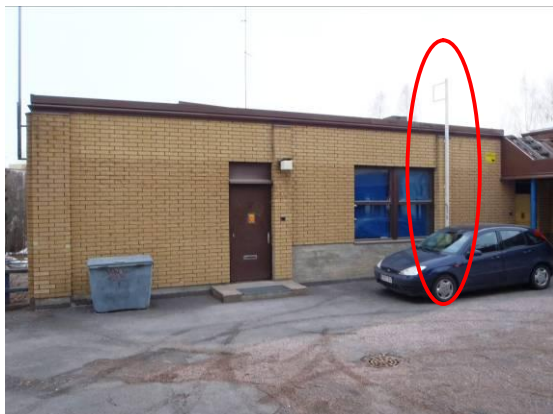
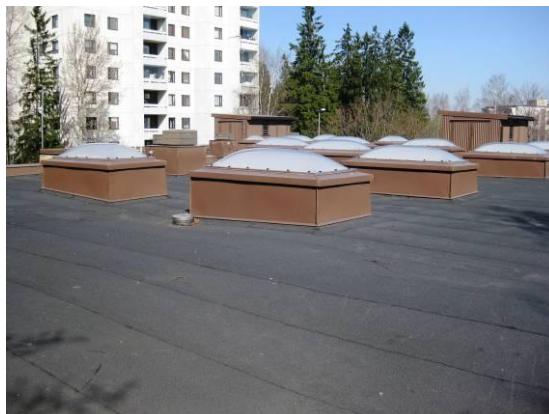
Kuva 32a ja b. Vesikatolle kulku tapahtuu ulkokautta rakennuksen eteläpäädyn huoltopihalla olevia avattavia seinätikkaita pitkin. Vesikatolla on toistakymmentä muovikupuikkunaa.

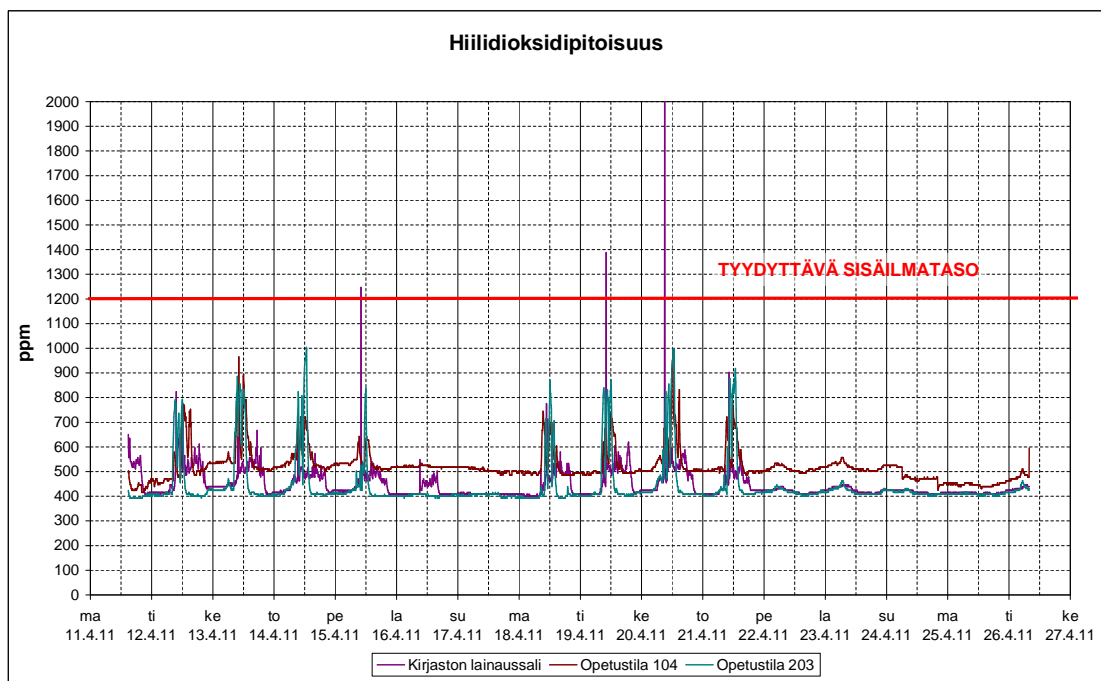
Hiilidioksiditaso pysyi tyydyttävällä tasolla (<1200 ppm) koko mittausjakson ajan opetustiloissa 104 ja 203 ollen keskimäärin samassa järjestyksessä 519 ppm ja 441 ppm. Kirjaston lainausalin osalta ylittyi kolme kertaa hetkellisesti alle 5 min ajan sisäilman tyydyttävän tason hiilidioksidipitoisuus. Hiilidioksiditaso oli kirjastossa keskimäärin 445 ppm.

Kuva 37. Kimokujan koulun opetustilojen 104 ja 203 sekä kirjaston lainausalin hiilidioksidipitoisuuden mittaustulokset ajalta 11.–26.4.2011.
