## Kuntoarvio Start

### **Kirkkotie 17**

Kirkkotie 17  
01510 Vantaa

Tarkastuspäivä 17.8.2012

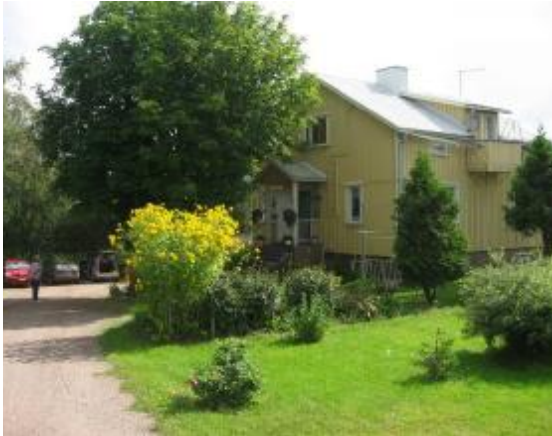
Liikennöidyt piha-alueet ovat sorapintaisia. Päälysrakenteet / pinnat olivat tyydyttävässä kunnossa. Vedenpoisto vierustoilta kaipaa selvää parannusta – huonosta kattovesien ohjauksesta on aiheutunut vaurioita kellaritiloihin. Pääosin maanpintojen profiili talon ympärillä on kuitenkin hyvä. Pihoilla kasvoi puita ja pensaita, jotka kasvoivat riittävän etäällä rakennuksesta.

*Yleiskuva piha-alueelta.*

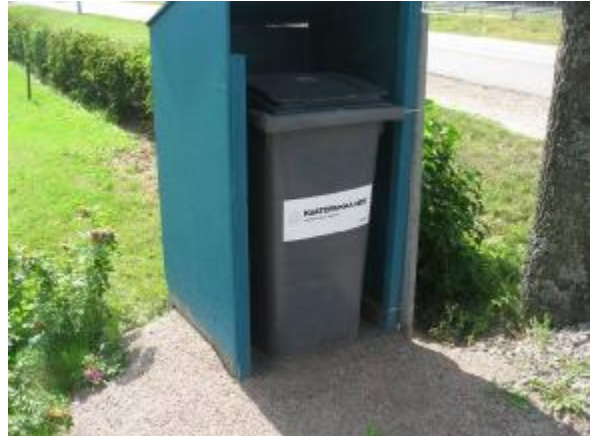
*Roskakatos kadun varressa.*

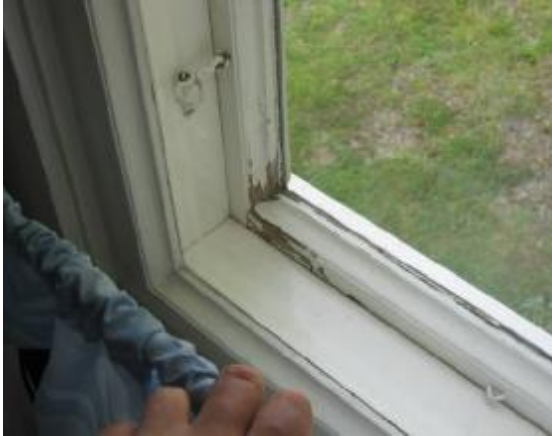
Ikkunarakenteet ovat alkuperäisiä kaksinkertaisia puuikkunoita. Rakenteellisesti ikkunoiden kunto oli edelleen tyydyttävä. Lämpötaloudellisessa mielessä ikkunat eivät toki vastaa nykyikkunoita, mutta niiden uusiminen ei ole järkevää tässä vaiheessa. Ikkunoita tiivistetään tarpeen mukaan, huoltomaalaus tehdään kertaalleen jakson aikana. Pääsisäänkäynnin ulko-ovi on rakenteellisesti tyydyttävässä – välttävissä kunnossa. Ovi on kuitenkin asukkaiden mukaan vetoisa. Pääsisäänkäynnin ovi suositellaan uusittavan, muut ovet kunnostetaan jakson alkupuolella.

*Ikkunat ovat kaksinkertaisia puuikkunoita.*

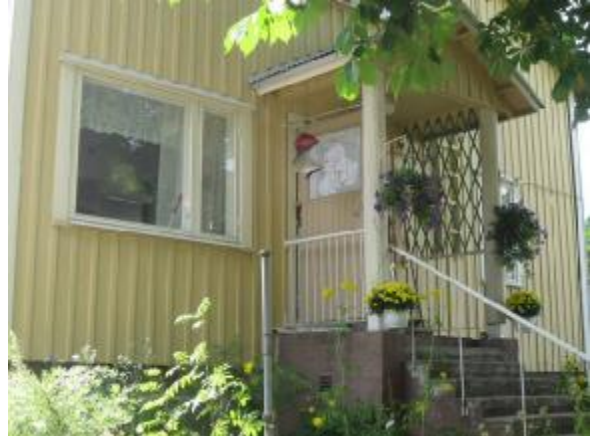
*Ikkuna ulkoapäin, kuisti + ikkunallinen pääsisäänkäynnin puuovi.*

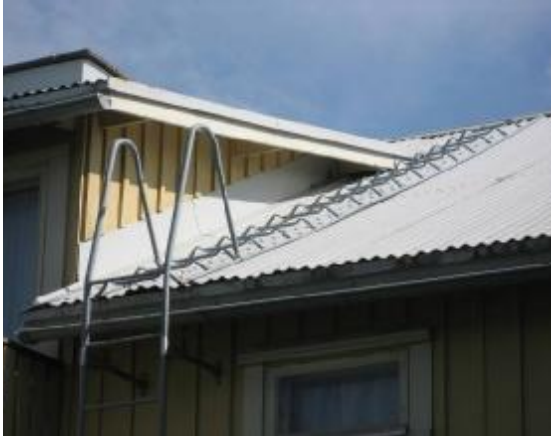
Kattotyyppinä rakennuksessa on harjakatto, jonka vesikatteena profiloitu vaaleanharmaa peltikate. Vedenpoisto tapahtuu räystäskourujen / syöksytorvien avulla, lumiesteitä tai kunnollisia kattokulkureittejä ei ole olemassa. Lapetikkaat olivat huterasti kiinnitetty. Myös vedenpoistossa / poisohjauksessa havaittiin paljon huomautettavaa. Katolta on tapahtunut myös vuotoja. Yläpohjan lämmöneristyskyky on heikko.

Harjakatto, jonka katteena toimii profiloitu vaaleanharmaa peltikate.

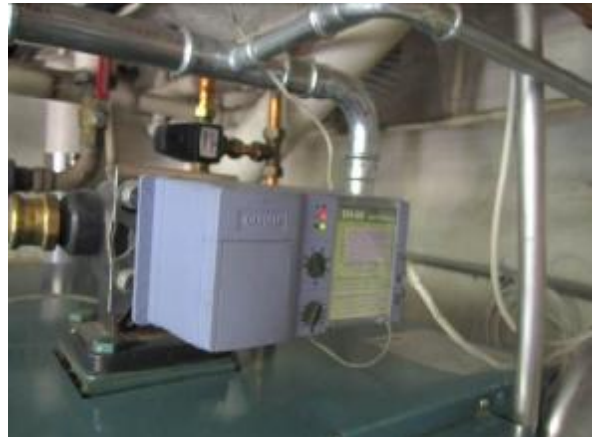
*Lämmityksen säätösikkipö on uusittu 2000-luvulla*

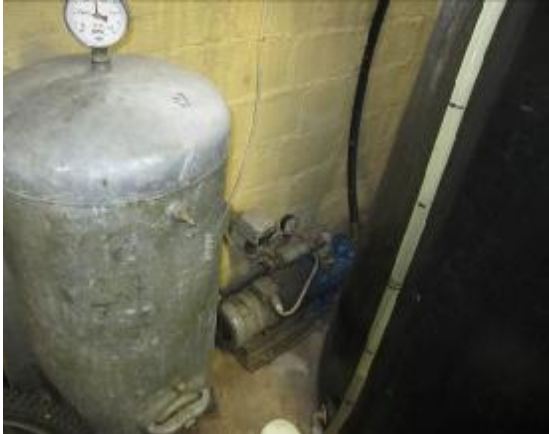
Kiinteistöä ei ole liitetty kunnalliseen vesijohto- ja viemäriverkostoihin, vaan vesi tuodaan talvella säiliöautolla autotallissa olevaan säiliöön, josta se pumpataan käyttövesijärjestelmään. Kesällä on käytössä ns. kesävesiputki, jolla vesi otetaan läheisestä kunnallisesta palovesilinjasta. Käyttövesijohdot ovat kuparia ja viemärit osin uusittuja muoviviemäreitä. Viemäriveredet johdetaan pihalla olevaan viemärisäiliöön, joka tyhjenetään säännöllisesti imuautolla. Vanhat käyttövesiputkien sulkuventtiilit tulee uusia jakson aikana. Vesikalusteita uusitaan tarvittaessa niiden vikaantuessa.

*Käyttövesipumppaamo*

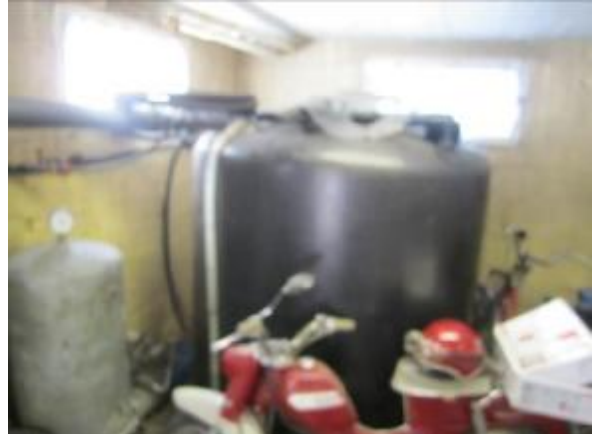
*Käyttövesisäiliö*

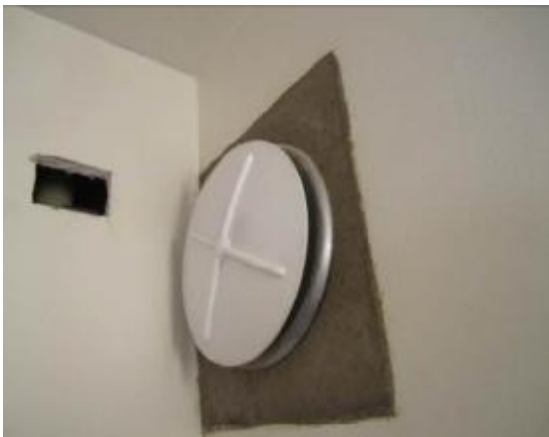
Kiinteistössä on pääosin painovoimainen ilmastointi keskellä taloa sijaitsevin tiilihormein. Ilmanvaihdon tehostamiseksi kiinteistöön tulisi asentaa nykyaikaiset raitisilmaventtiilit.

*Painovoimaisen ilmastoinnin lautasventtiili*

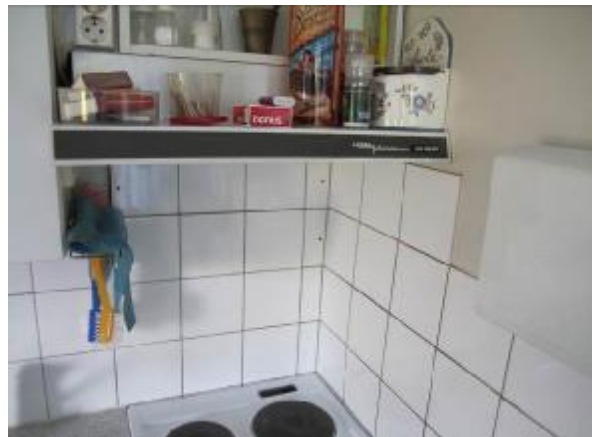
*Keittiössä on liesituuletin*
