## ALUSTATILASELVITYS

### Kirkonkylän päiväkotii Lisärakennus

Kyläraitti 12  
01510 VANTAA

**ASB-YHTIÖT,**  
ASB-Consult Oy Ab, Helsinki

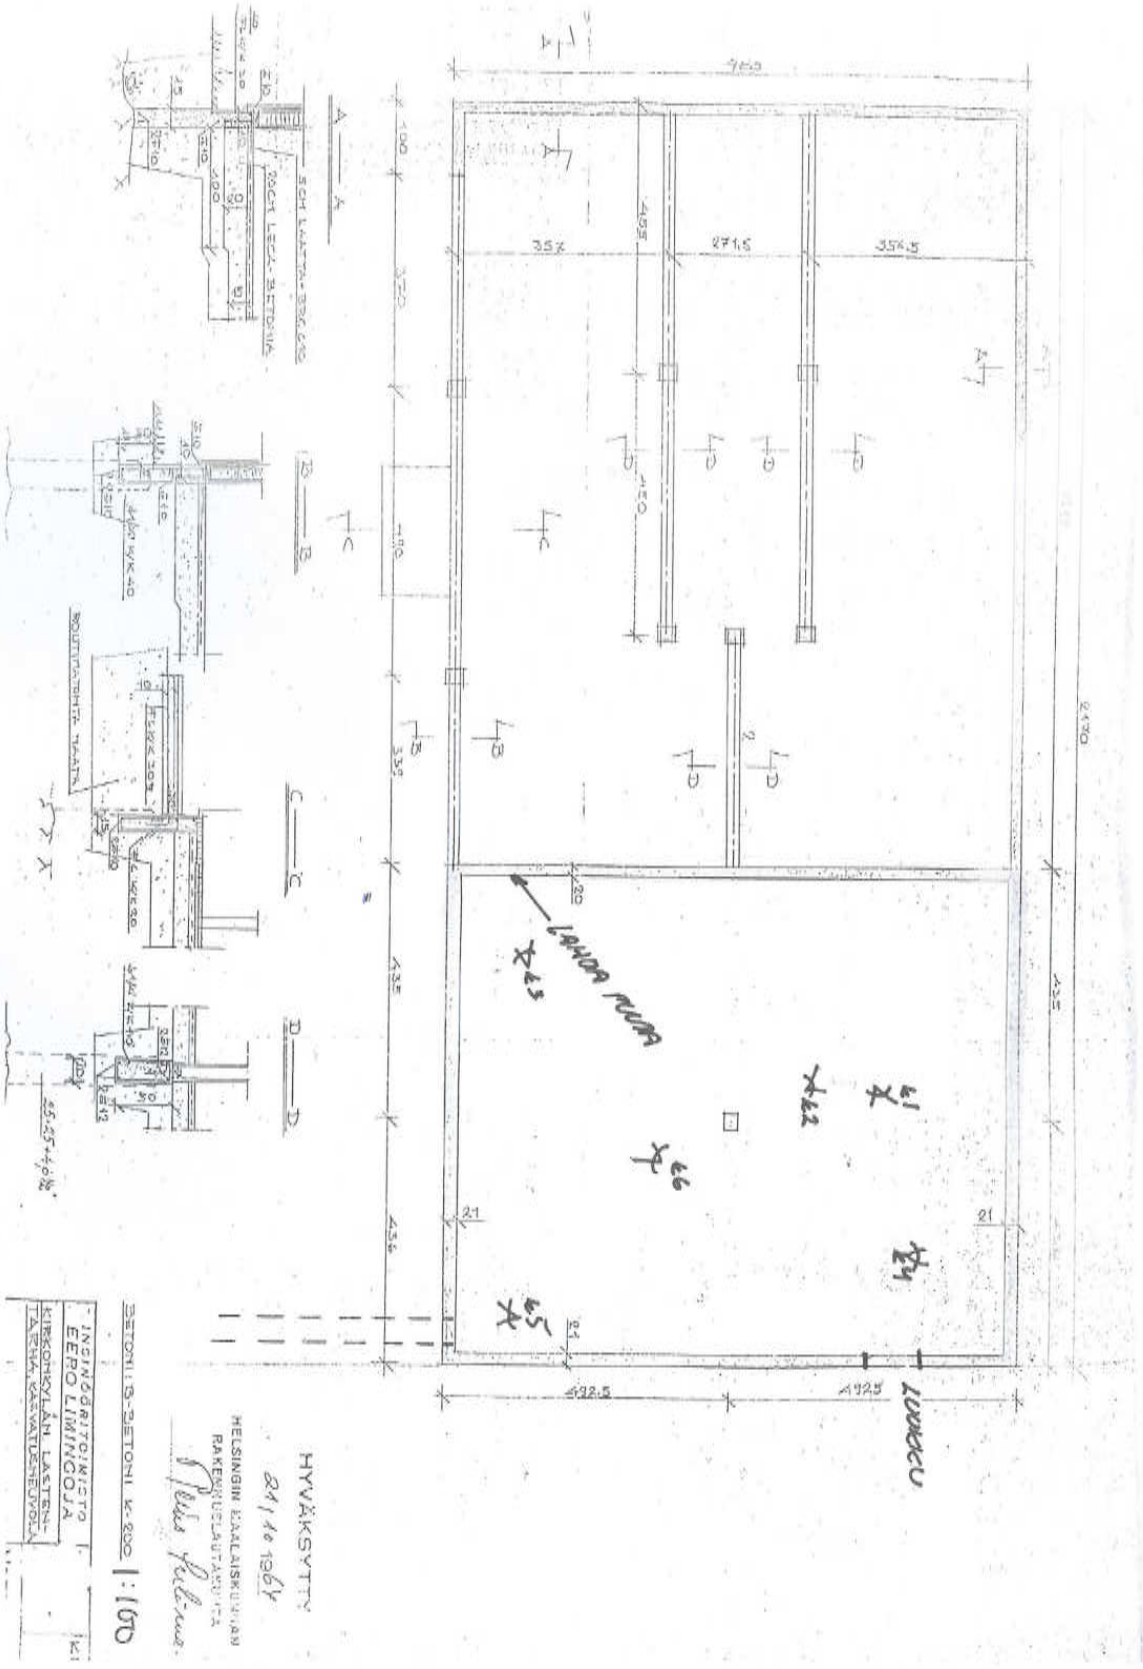
**Liitteet:** Pohjapiirustus MK 1:100, merkintöineen.

Havainnot ja vauriot merkittiin liitteenä olevaan pohjapiirustukseen.
