K.osa/Kylä	Kortteli/Tila	Tontti/nro	Viranomaisten merkintöjä
Rakennustoimenpide KUNTOSELVITYS			Asiakirjan nimi RAPORTTI Juoks.nro
Rakennuskohde KOISORANNAN ENSISUOJA Koisotie 3 01300 Vantaa			Asiakirjan sisältö ALUSTATILAN TIIVEYS- JA KUNTOSEL- VITYS
Suunnittelutoimisto AARO KOHONEN OY Koronakatu 2 02210 ESPOO puh (09) 88 791 fax (09) 803 7715	Yhteyshenkilö Teemu Männistö, RI (09) 887 9248 tma@ako.fi		Asiakirjan numero 192-0290-9701
Laat. TMa	Hyv. AMe	Pvm. 01.03.2005	Tilaaajan asiak. numero

Tehtävänä oli kartoittaa kohteena olevan Koisorannan ensisuojan alustilan nykyistä kuntoa ja putkiläpivientien tiiveyttä.

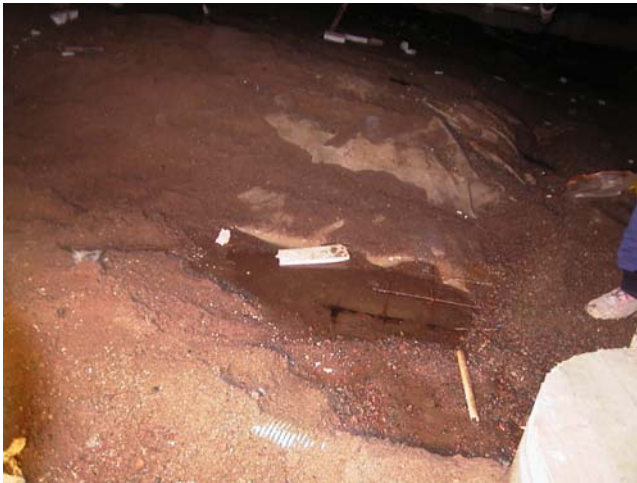
- Kuva 1. Vaatevaraston lattiassa olevan alustilan käyntiluukun tiivisteet olivat liimaantuneet teräskarmiin. Oletettavasti luukku ei ole avattu hyvin pitkään aikaan. Luukun tiivisteet ovat painuneet kasaan ja ovat uusimisen tarpeessa.
- Kuva 2. Yleiskuva isommasta alustilasta sisäänkäynti luukun läheltä. Yleisilmeeltään tila on rojuinen ja **suodatinkankaan päällä oleva hiekka on hyvin märkää.**
- Kuva 3. Keskellä alustilaa kulkee salaojaputkilinja. Salaojaputken kohdalla alustilan maa on 30 – 40 cm matalammalla kuin muuten tilassa. Alustilassa on betonirenkaasta tehty tarkastuskaivo, jonka vieressä on vesilätäkkö. **Tarkastuskaivon kansi on puuta.**
- Kuva 4. **Alustilaan on jätetty mineraalivillan paloja, puutavaraa, muottivanerin paloja**, yms. materiaalia, jotka mahdollistaa kasvualustan mikrobikasvustolle.

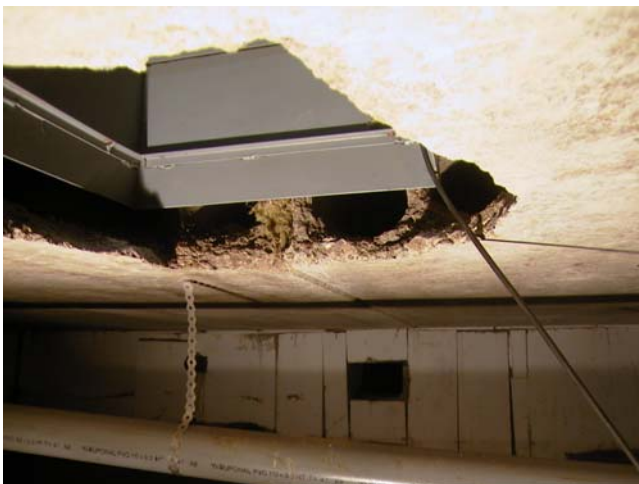
- Kuva 5. Alustilassa olevia **laudankappaleita, joissa havaittavissa mikrobikasvustoa.**
- Kuva 6. Ulkoseinien vieressä **ontelolaatan alapintaan kondensoituu kosteutta.** Kuvan mukaiset pisarat ontelolaatan pinnassa olivat hyvin tyypillisiä molempien tilojen ulkoseinien sokkeleiden yläpuolella, kondensoitumista tapahtuu noin metrin matkalta sokkelista.
- Kuva 7. Isomman alustilan **huoltoluukun reunat tiivistettävä** niin, ettei ilma alustilasta pääse onteloon ja sitä kautta mahdollisen läpiviennin kautta sisätiloihin. Huolto ja tarkastuskäyntejä varten **olisi alustilassa hyvä olla tikkaat alustilasta pois pääsyä varten.**
- Kuva 8. Pienempään alustilaan kulku on lämmönjakohuoneen lattiassa. Tässäkin luukussa olivat tiivisteet liimaantuneet luukun karmiin kiinni. **Luukun tiivisteet olivat painuneet kasaan ja ovat uusimisen tarpeessa.**

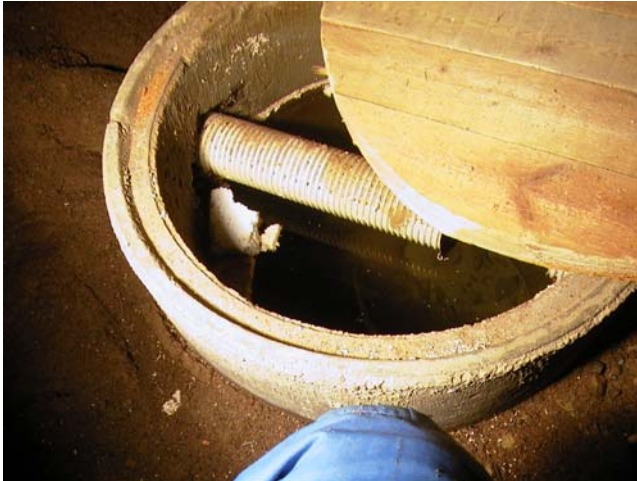
- Kuva 9. **Kaukolämpöjohtojen läpivienti alustilaan, läpiviennissä valumajälkiä.** Lämmöneristeen pinnassa ruostetta. **Kaukolämpöputkissa on puukiiloja ym. tukilautoja**, nämä puiset "kannattimet" on vaihdettava esimerkiksi polyuretaanista tehtyihin kiiloihin.
- Kuva 10. Pienemmän alustilan pääty, josta viemärläpiviennit isompaan alustilaan. Alustilan soratäytössä on pystyssä **lautoja, joissa havaittavissa lahovaurioita**.
- Kuva 11. Salaojaputkien tarkastuskaivo. Kaivossa on vettä, vesipinta noin 10 cm täyttömaan alapuolella. **Kaivojen kannet ovat puukansia**, joita ei suositella alustiloihin. Kannet on vaihdettava muovi- tai metallikansiin.
- Kuva 12. Viemäriputkien läpivientien tiiveyttä tarkastellessa **merkkisavu liikkuu epämääräisesti**, eikä läpivientien tiiveydestä voi selvää johtopäätöstä muodostaa.
