KOSTEUSVAURIO TUTKIMUS RAPORTTI

Koivukoti 2

Kuriiritie 24
01510 VANTAA

ASB-YHTIÖT,
ASB-Consult Oy Ab, Helsinki

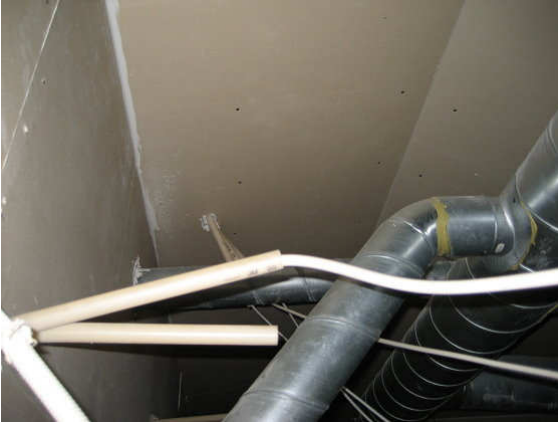
Kohteessa on koneellinen tulo- ja poistoilmanvaihto. IV-kanavat ovat piilossa käytävällä alakaton yläpuolella. Tarkastusluukuista havainnoituna vesivuotojälkiä tai vaurioita ei alakaton yläpuolella havaittu. Poistoilmaventtiilit olivat pölyiset, samoin tuloilmakanavien kohdalla seinä- ja kattopinnat. Toimistotilan 4 ilmanvaihto vaikutti aistinvaraisesti arvioituna puutteelliselta. Kuivauskaapin kuivausilma oli johdettu vaatteiden pesutilassa IV-kanavaan, josta voi aiheutua kondenssia. Tilassa päällä oleva kuivausrumpu lämmitti tilaa voimakkaasti.

Kuva 15 Alakattojen yläpuolelle tähystettiin tarkastusluukkujen kautta.
