**Tarkastuskohde:** Koivukoti 2  
Kuriiritie 24  
01510 VANTAA

Tutkimusraportti

**Tarkastus pvm:** 3.9.2012**Kartoittaja:** Mika Holm 040-760 2737**Toimeksianto** Rakenteiden kosteusmittaus**Kohteen perustiedot:**

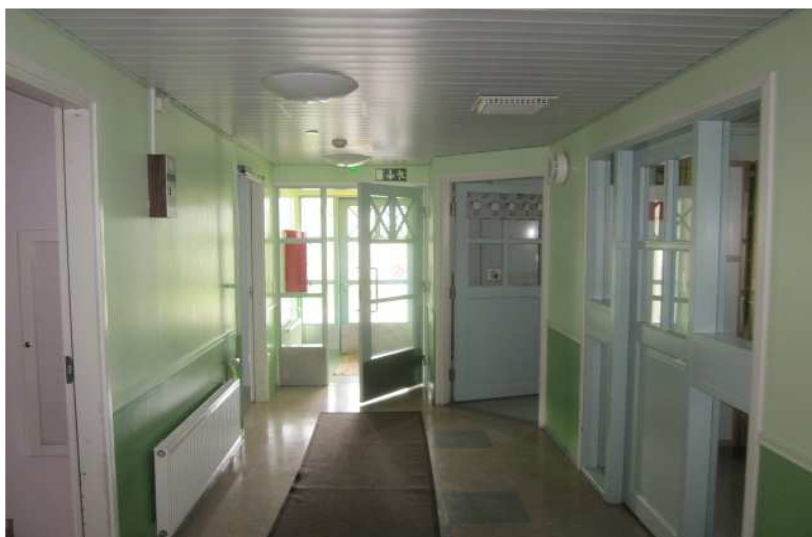
yleiskuva käytävältä

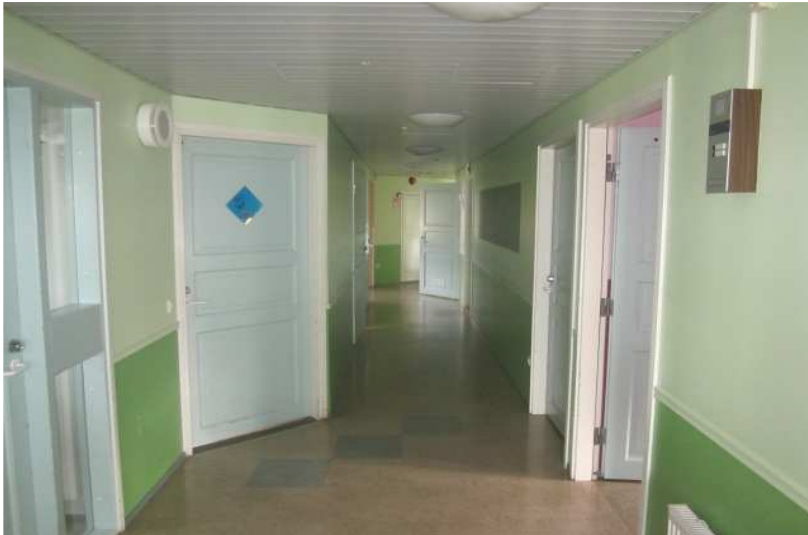
yleiskuva käytävältä

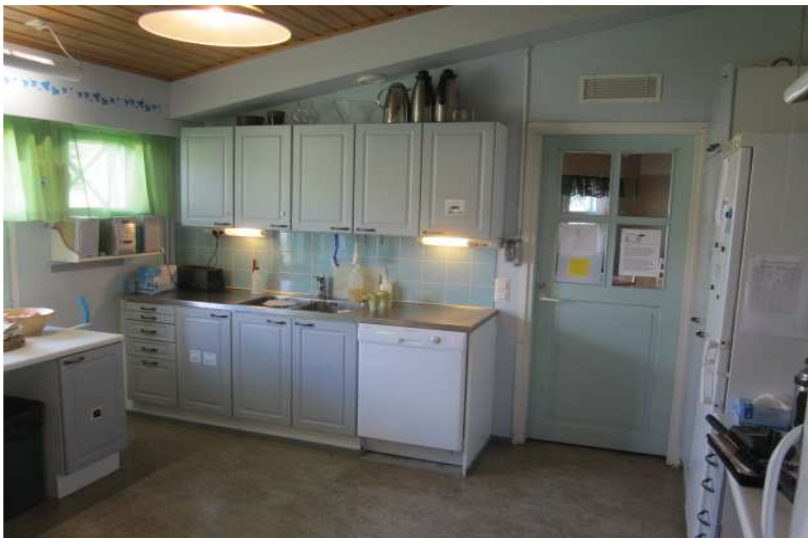
Pintamittauksin kohonnutta kosteutta havaittiin pesuhuone 7 lattiassa ja lievästi keittiöhuoneessa 18. Rakennekosteusmittauksin pesulan lattiabetoni on kastunut, pesulan lattiapinnoite on pieniltä aloin irti alustasta.

Ulkoseinien tarkastuksessa havaittiin avonainen elementtisaumaus keittiö 18 kohdalla, sekä tiivistämätön vanha putkiläpivientikohta lämmönjakohuoneen kohdalla.

Ulkoseinien tiivistys toimiston, teknisen huoneen ja keittiön kohdilta, keittiön lattian seuranta.

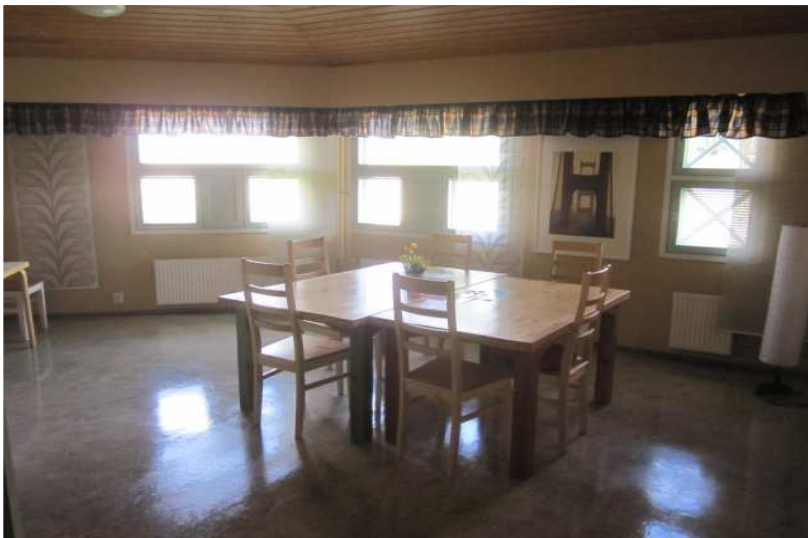
olohuone 19

Olohuone 19 lattialla havaittiin muurahaisia ulkoseinien vierustoilla.

Suosittelen tuholaistorjuntaa havaittujen muurahaisten johdosta.

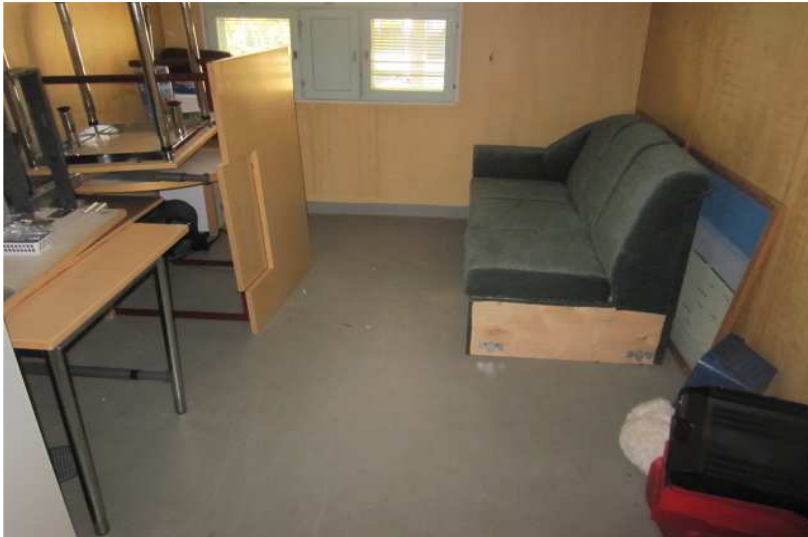
rauhottumishuone 14

Aistinvaraisesti havaittiin pahaa tuoksua rauhoittumishuoneessa 14, ikkunoiden alapuolella havaittiin jo kuivuneita valumajälkiä.

Rauhoittumishuoneessa 14 ei pintamittauksin havaittu normaalista kohonnutta kosteutta, sisäilmamittaustulosten perusteella on suoritettava jatkotoimenpiteiden arviointi.
