KORSON KOULU

LVIRS- TEKNINEN KUNTOARVIO

Kuntoarvion ajankohta: 19.01.2010 – 26.04.2010
Raportin päiväys: 10.05.2010
Tilaaajan yhteyshenkilö: Mikko Krohn, Vantaan kaupunki, (09) 839 22377

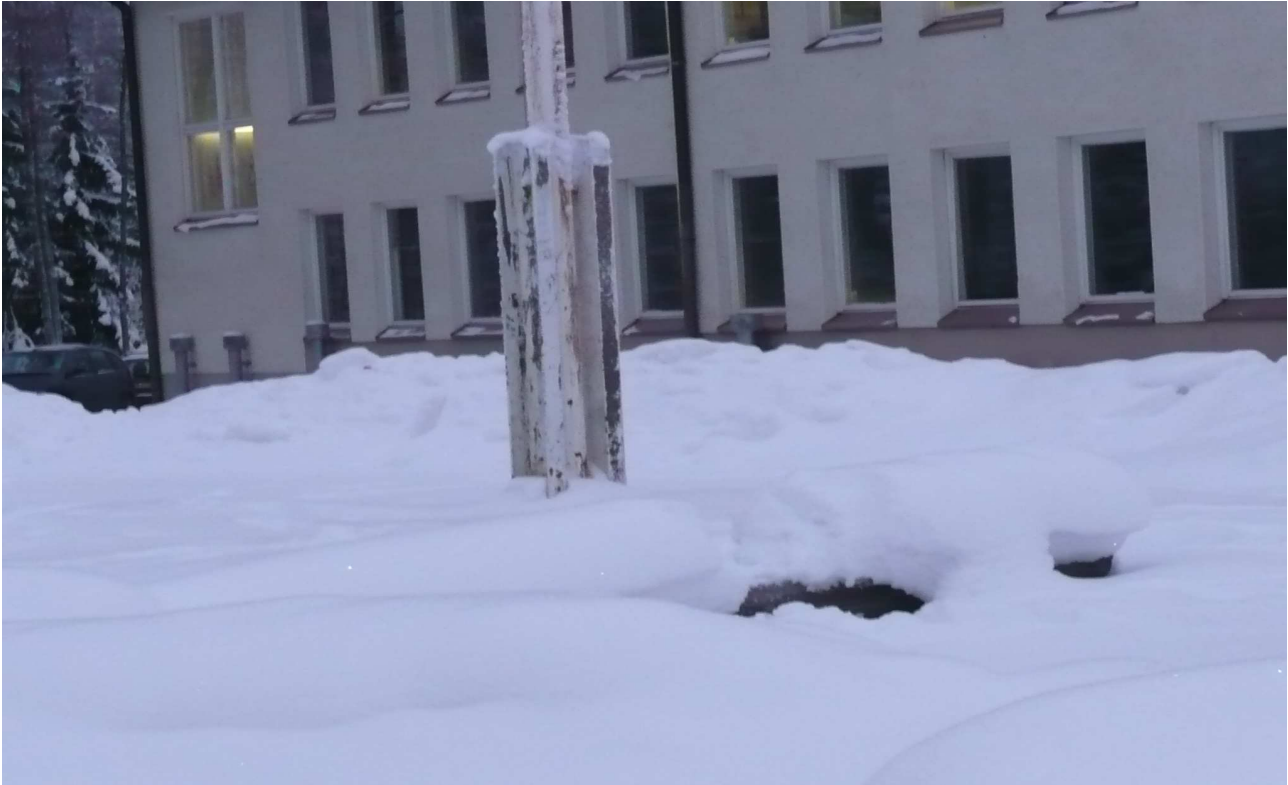
RAK- kuva 1. Yleiskuva lipputangosta.

Piha-alueella on metallirakenteinen maalattu lipputanko. Lipputangossa esiintyy melko lailla ruostetta (**RAK- kuva 1**). Lipputanko on syytä uusia tarkastelujakson alkupuolella.

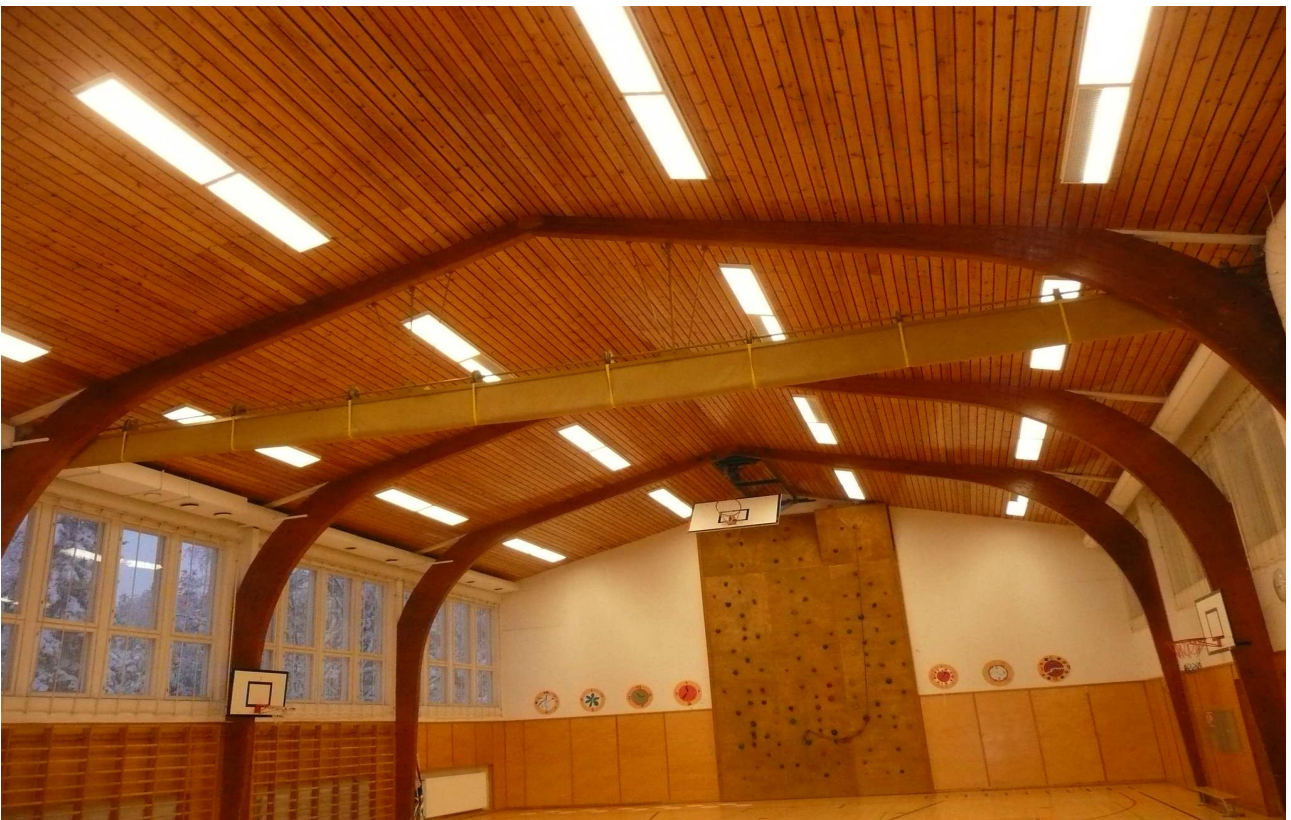
RAK- kuva 4. Liikuntasalin runko muodostuu liimapuisesta kaarirakenteesta.

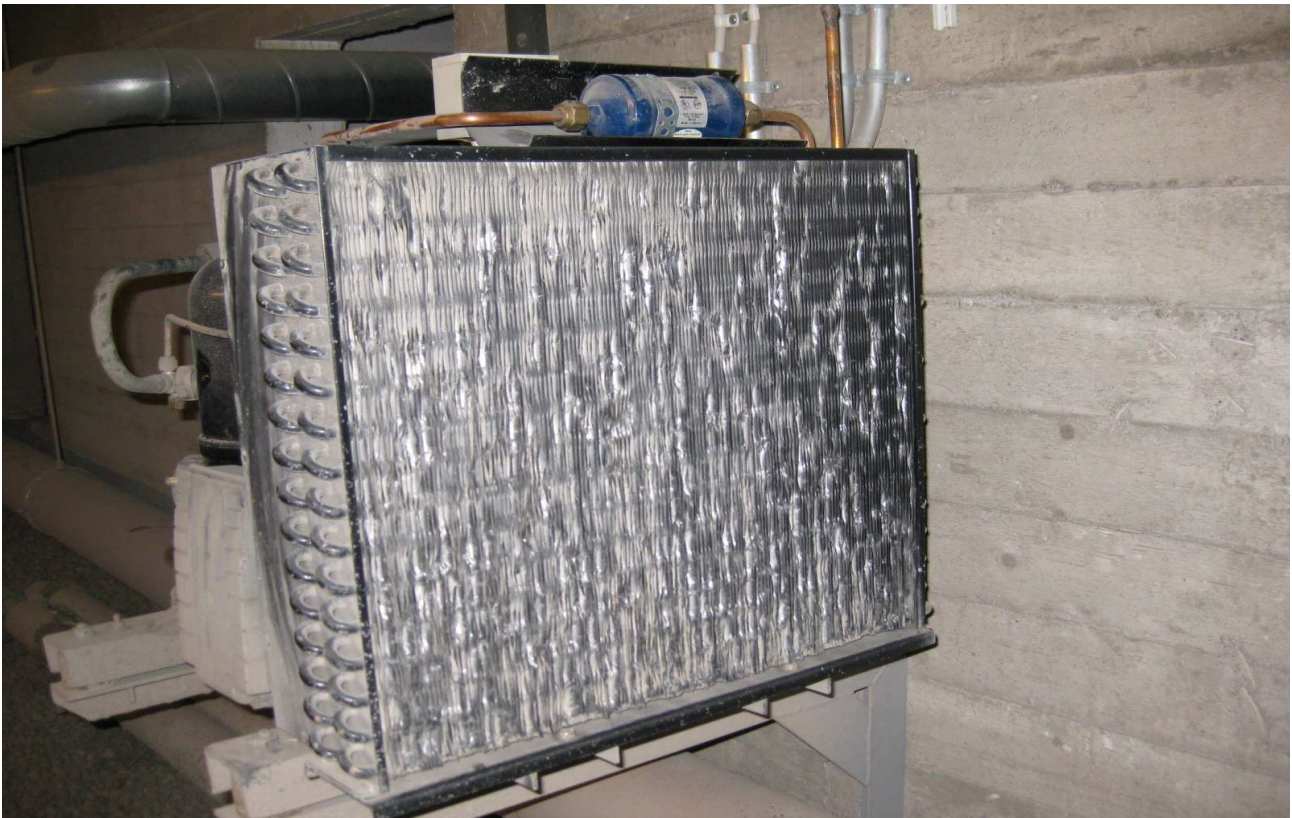
Keittiön kylmiötä palveleva jäähdytyskone sijaitsee koulun päärakennuksen alustatilassa (LVI-kuva 20). Höyrystin on ilmalauhdutteinen. Valmistusajankohta ja laitteen tyyppi ei ole tiedossa. Koneen on silmämääräisen arvion perusteella ainoastaan välttävässä kunnossa ja tulisi huoltaa tarkastelujakson alkupuolella.

LVI- kuva 20. Yleiskuva keittiön kylmiöitä palvelevasta kylmäkoneesta.

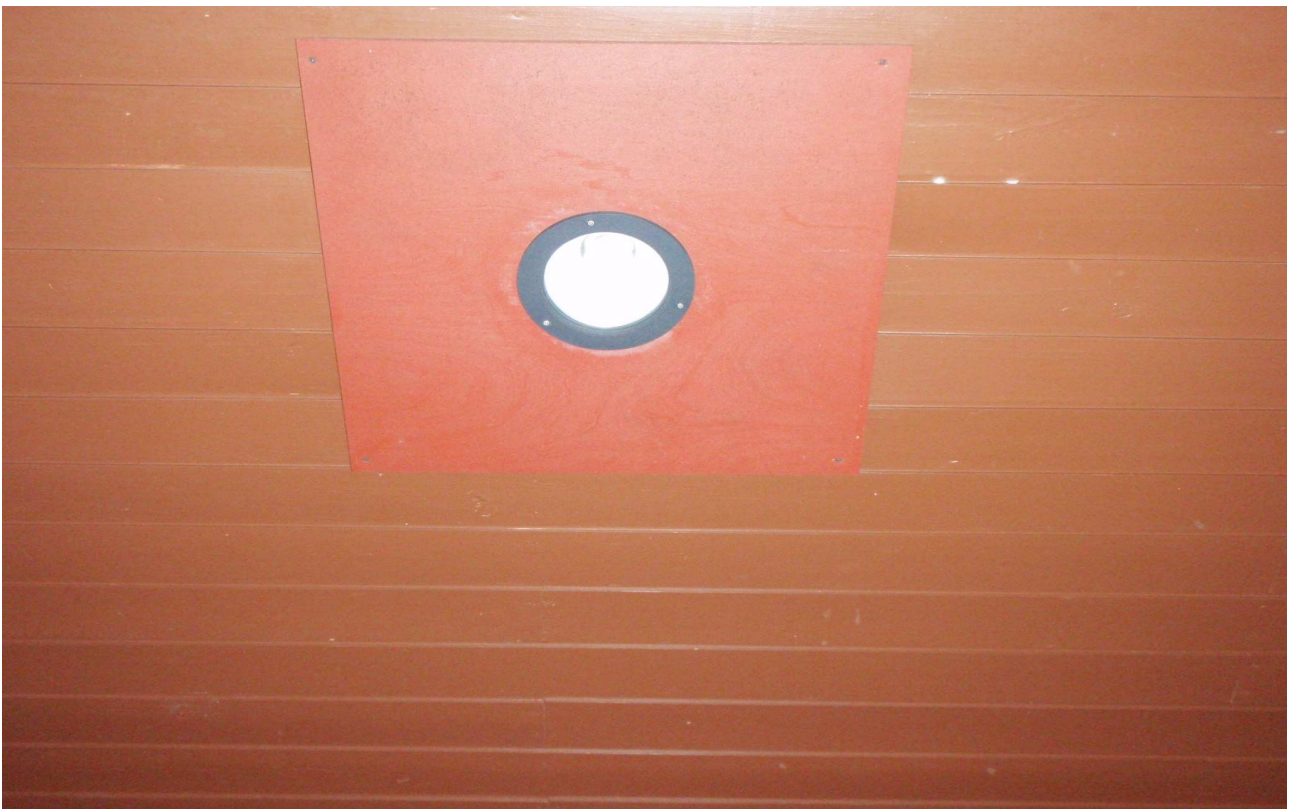
Rakennuksien sisäänkäyntien yhteyteen on asennettu valaisimet, joissa valonlähteenä on PL- ja hehkulamput (**S- kuva 1**). Piha-alueella on pylväsvalaisimia, joissa valonlähteenä ovat HQL- lamput. Pylväät ovat n. 4,0 m korkeita teräspylväitä. Rakennuksien seiniin on asennettu HQL- valonheittäjiä piha-alueen valaistukseen (**S- kuva 2**). Ulkovaistusta ohjataan hämäräkytkin ohjauksella. Ulkovaistutus on tyydyttävässä kunnossa, mutta liikuntasaliosan seinällä sisäänkäynnin yhteydessä valaisin on rikki (**S- kuva 3**). Valaisimet tulisi tarkastaa ja korjata niissä havaitut puutteet tarkastelujakson alkupuolella.

S- kuva 1. Sisäänkäynnin valaistus uudempi rakennus.

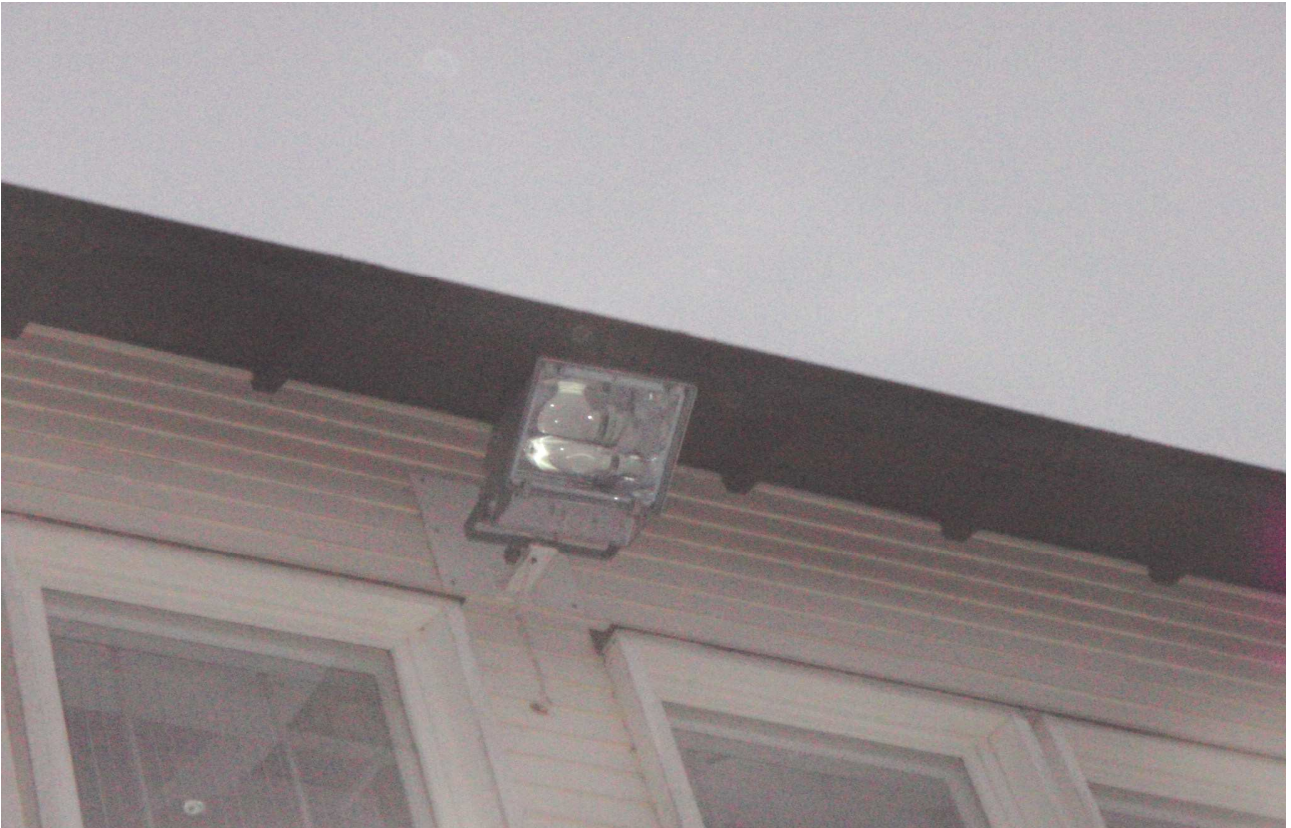
S- kuva 2. Rakennuksen seiniin on asennettu HQL- valonheittäimiä.

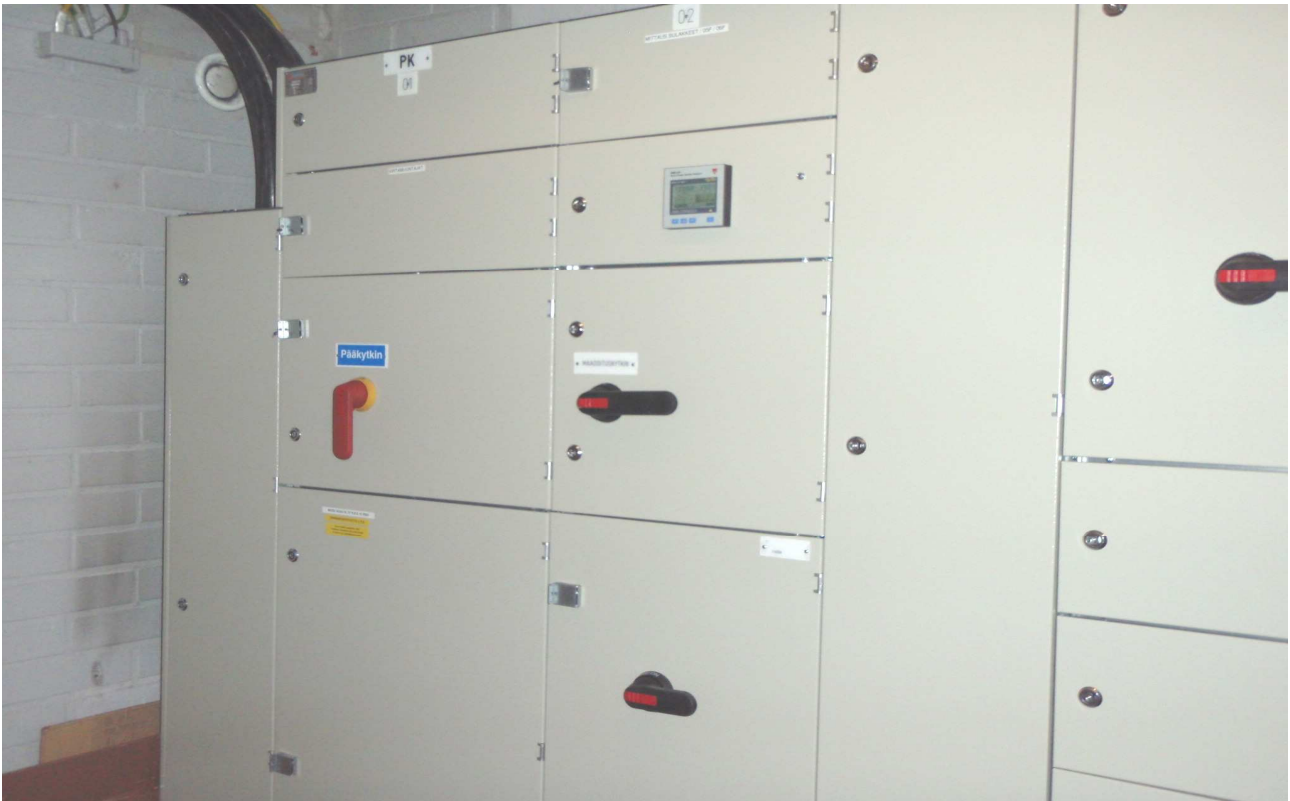
Sähköpääkeskus on sijoitettu uudempaan rakennukseen omaan huoneeseensa. Pääkeskus on mallia E-avenue 800A (**S- kuva 4**). Pääkeskuksen pääsulakkeet ovat 3x3x160A jonovarokkeet, keskus palvelee molempien rakennuksien sähkönjakelua.

S- kuva 4. Sähköpääkeskus uudempi rakennus.

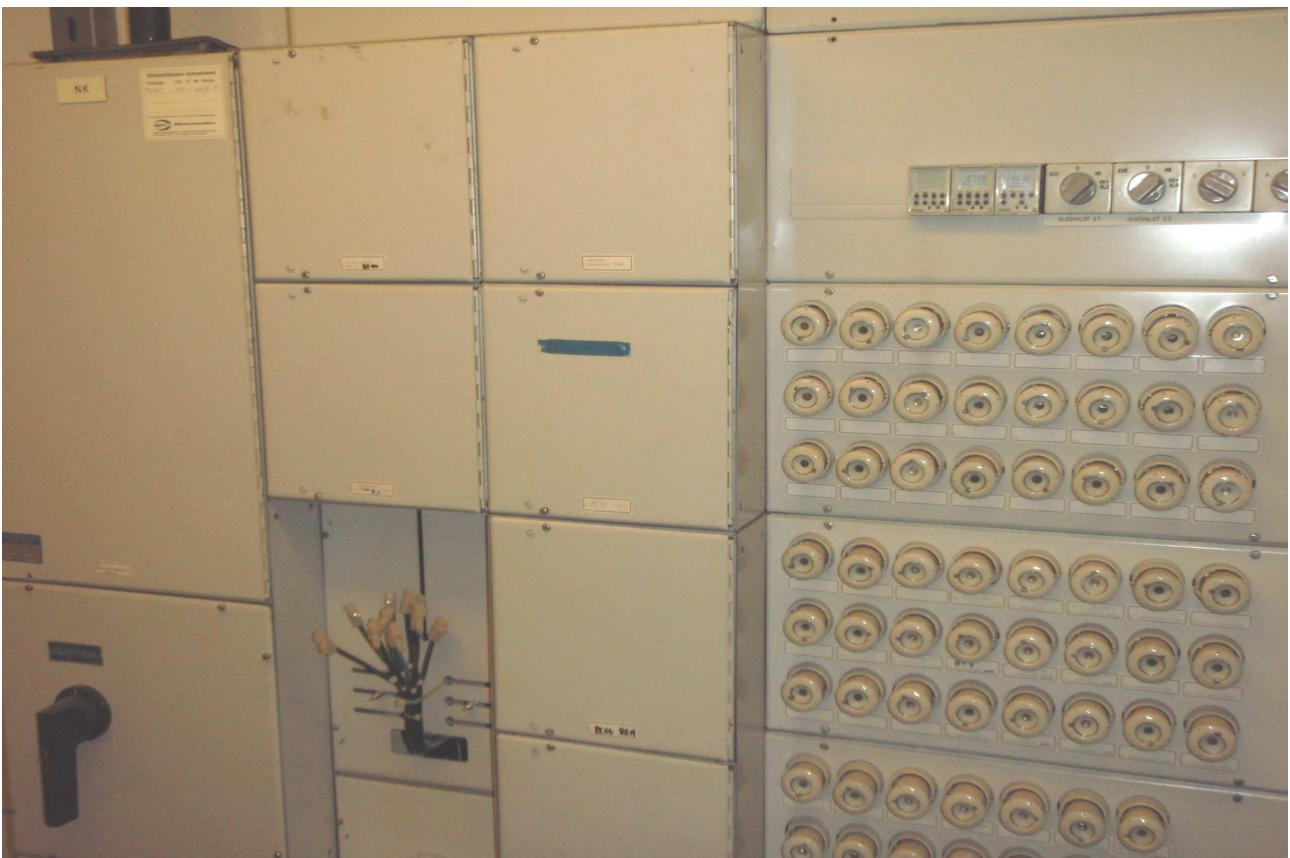
Koulun päärakennuksen pääkeskus /NK keskus on mallia Hienoteräs 400A (**S- kuva 5**). Keskus on tyydyttävässä kunnossa ja palvelee tyydyttävästi nykyisiä kuormitettavuus ja käyttötarpeita.

S- kuva 5. Vanhemman rakennuksen pää- /NK- keskus.

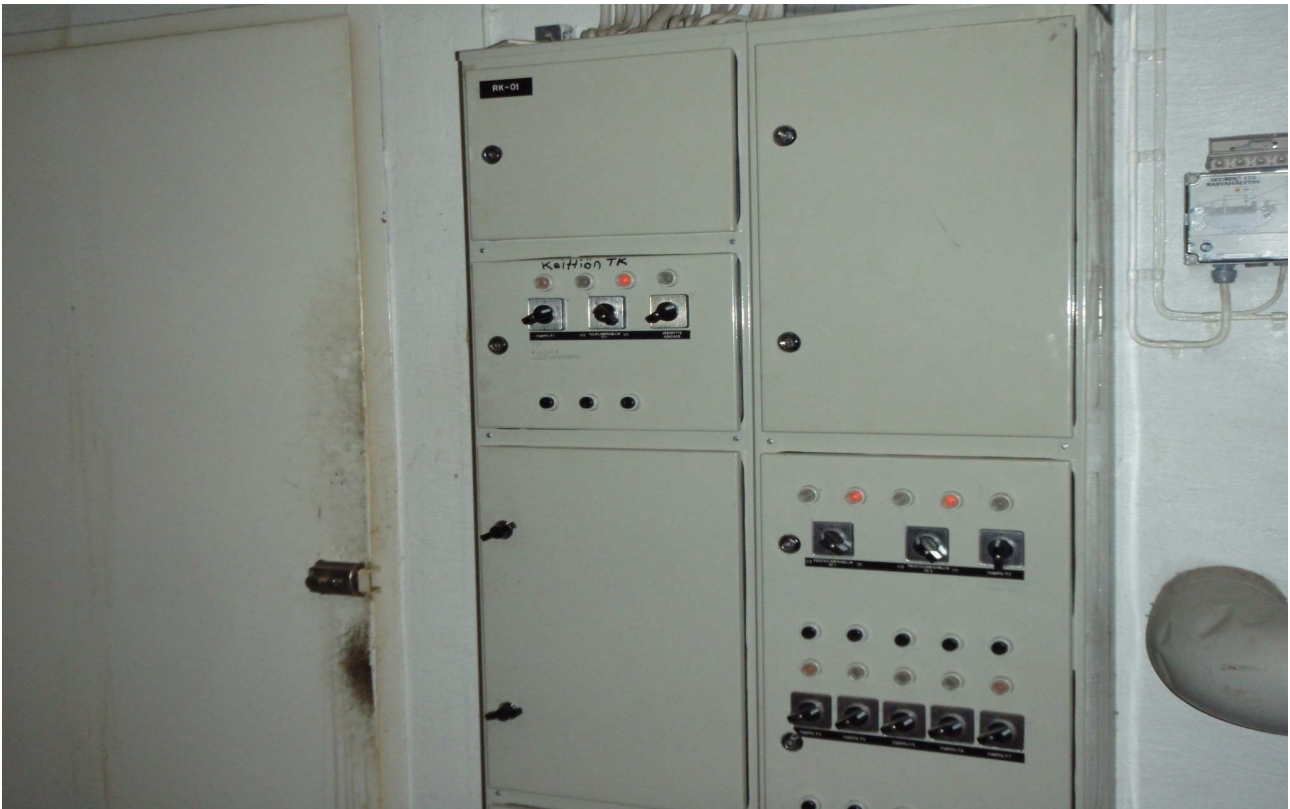
Lämmönjaon keskus RK01 on Hienoteräs Oy:n valmistama 125A tulppavarokekeskus (S-kuva 6).

S- kuva 6. Lämmönjaon keskus.

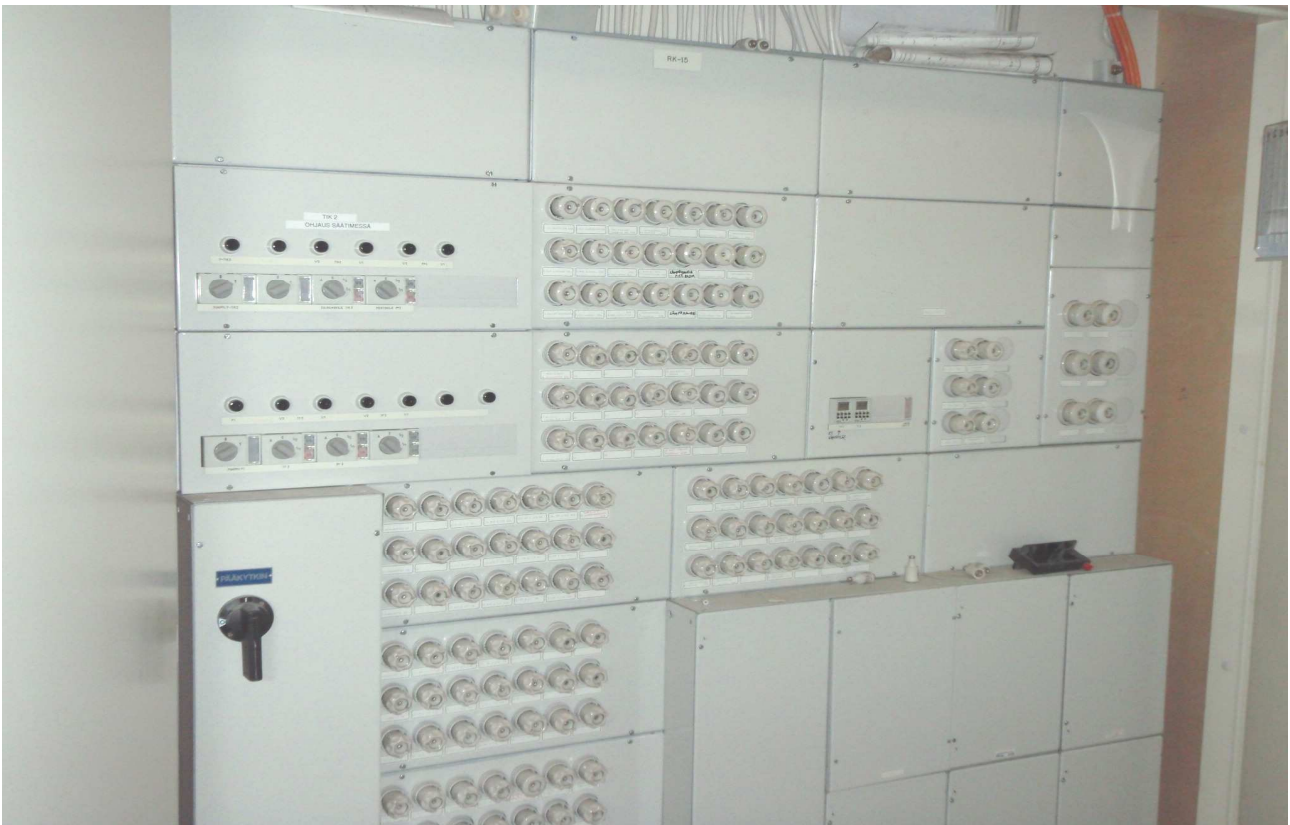
Keittiötiloja palveleva keskus on Hienoteräs Oy:n valmistama 250A tulppavarokekeskus (S-kuva 7).

S- kuva 7. Keittiön keskus.

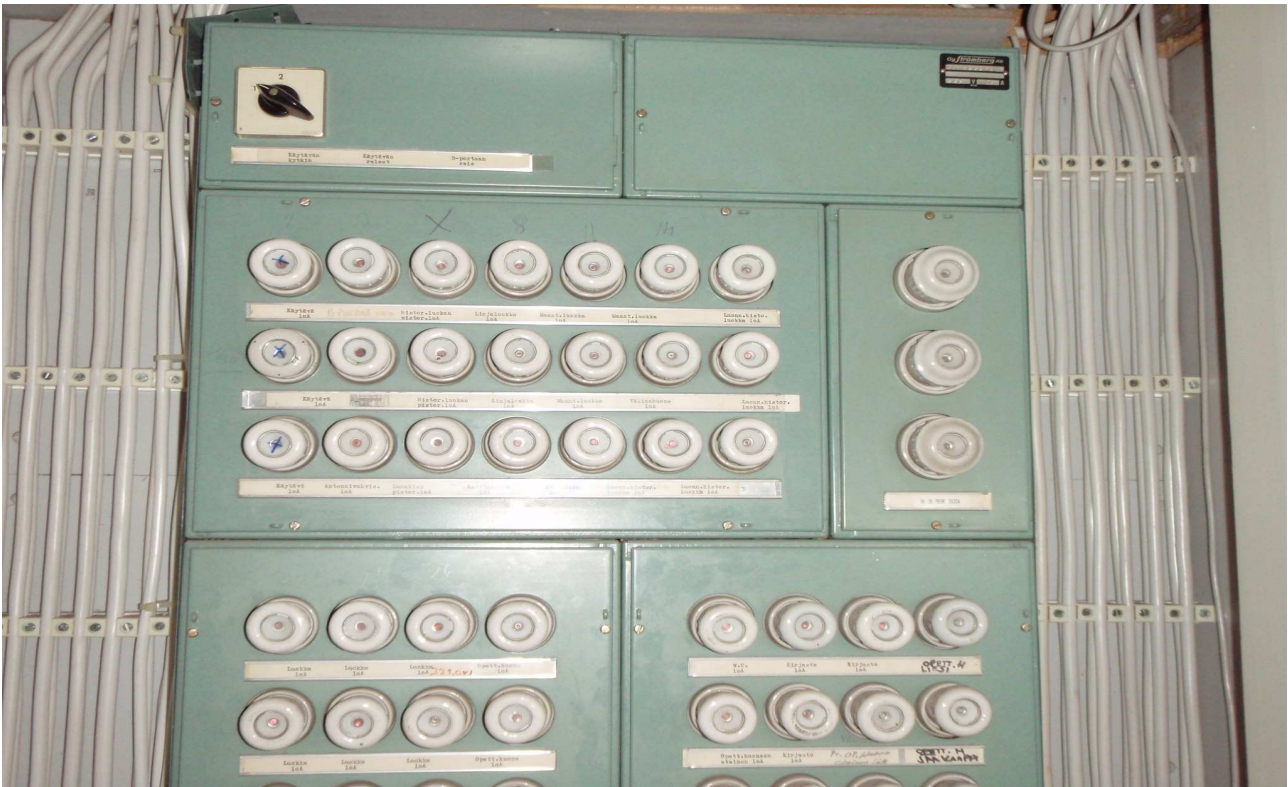
Uudemman rakennuksen opetustiloja palvelevat keskuksset ovat pääosin alkuperäisiä Strömberg Oy:n valmistamia tulppavarokekeskuksia (S-kuva 10). Keskuksset on sijoitettu kerroksittain komeroihin.

S-kuva 10. Opetustiloja palveleva keskus uudempi rakennus.

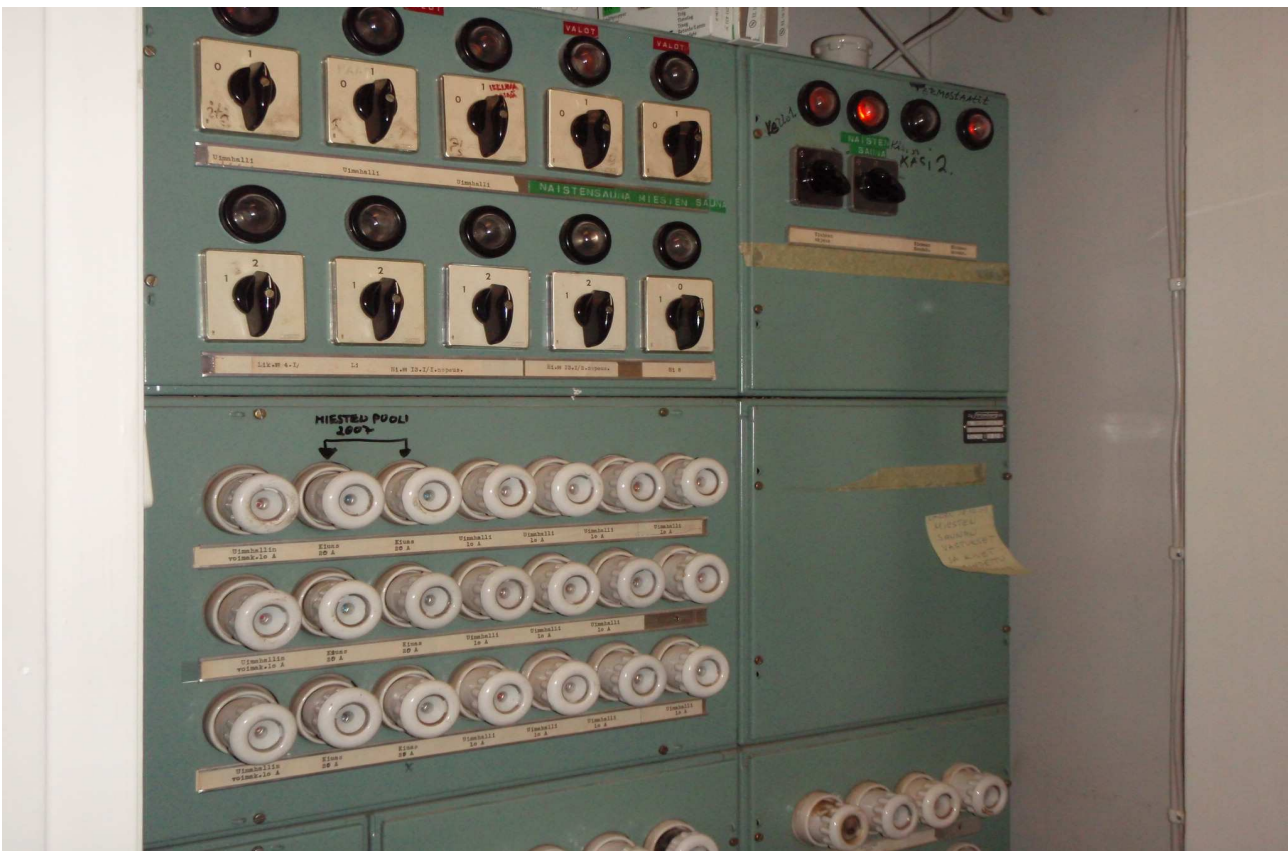
Uima-allastiloja palvelevat keskuksset ovat alkuperäisiä Strömberg Oy:n valmistamia tulppavarokekeskuksia. Saunojen kiukaiden ohjauskeskuksset ovat sijoitettu keskuskomeroihin (S-kuva 11). Ohjauskeskuksset ovat alkuperäisiä Helon valmistamia keskuksia.

S-kuva 11. Uima-allastiloja palveleva keskus.

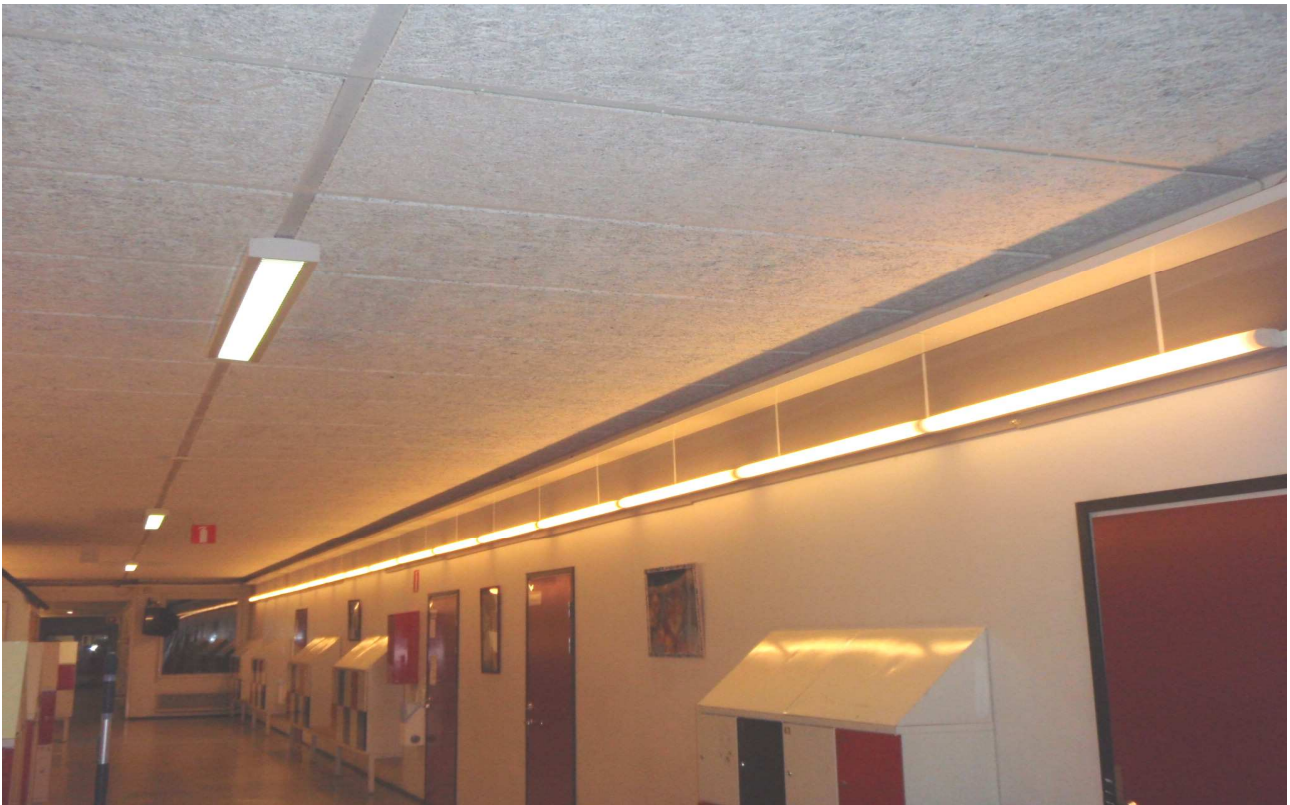
Käytävä ja aulatilojen valaisimet ovat 1x36W loistelamppuvalaisimia, valaisimet on asennettu pääosin pinta-asennuksena (S-kuva 12). Valaistustasot ovat noin 350-450 lux.

S- kuva 12. Käytävän valaistus.

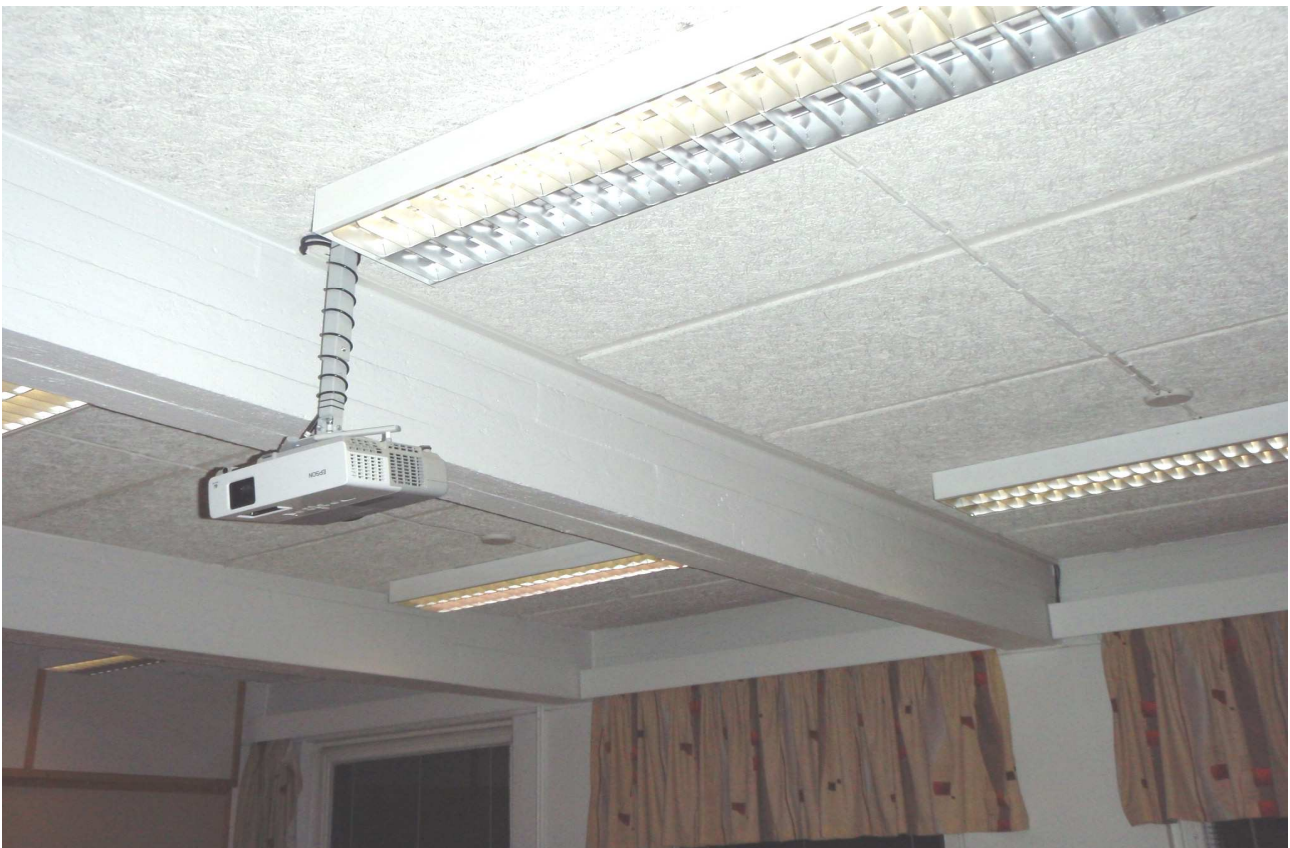
Koulun päärakennuksen opetustilojen valaisimet ovat 1-2x58W loistelamppuvalaisimia (S-kuva 13), valaisimet on asennettu pinta- ja kiskoasennuksena. Valaistustasot ovat noin 650-750 lux.

S- kuva 13. Opetustilan valaistus.

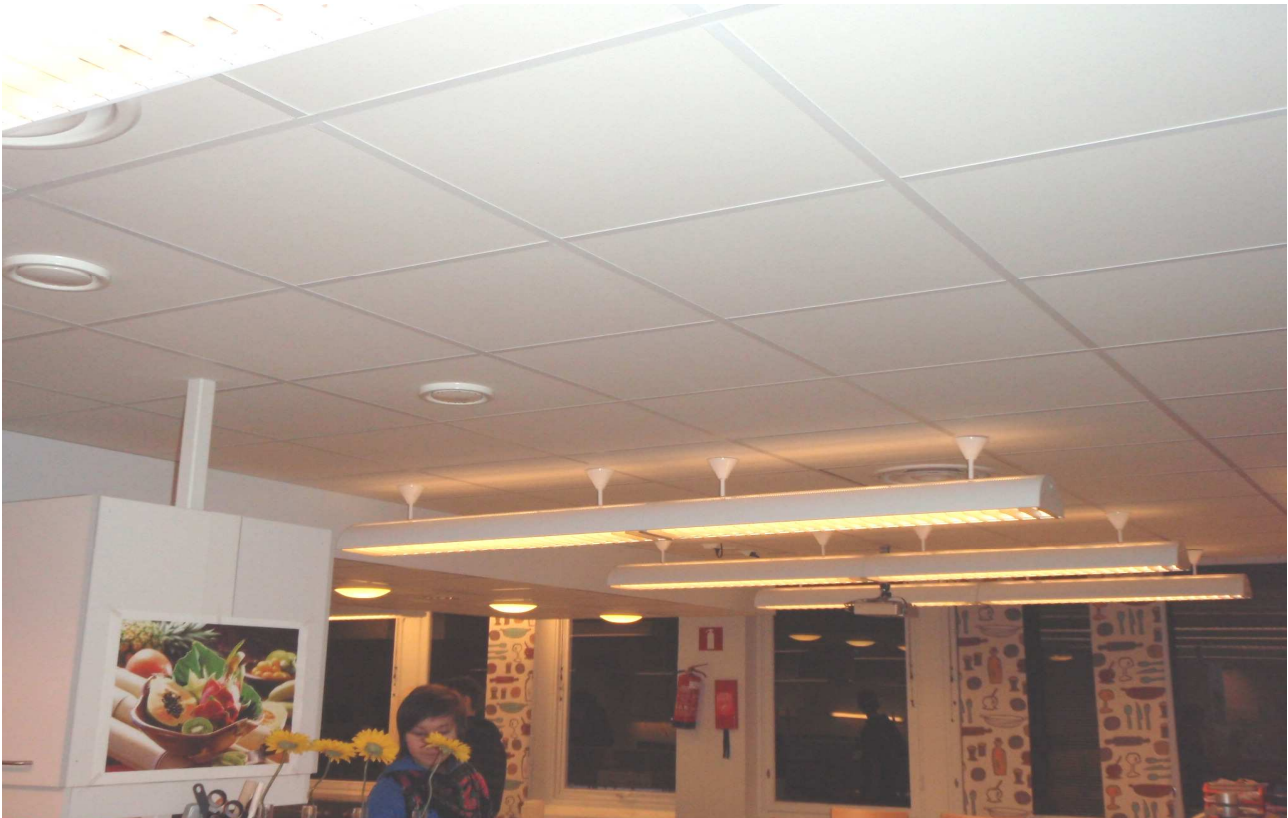
Uudemman rakennuksen opetuskeittiöiden valaisimet ovat uusia loiste- ja PL- lamppuvalaisimia (S-kuva 14). Valaistustasot ovat noin 1000 lux.

S- kuva 14. Opetuskeittiön valaistus.

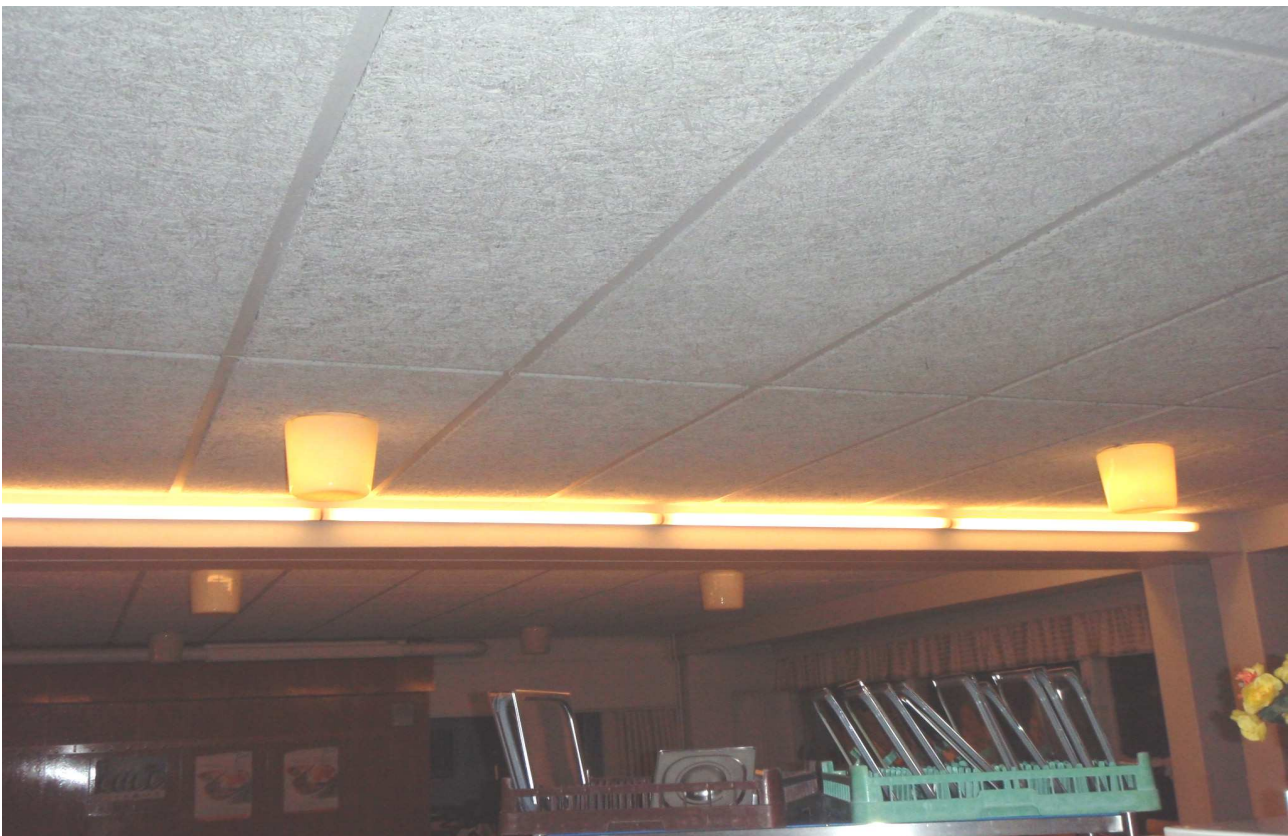
Ruokailusalin valaisimet ovat hehkulamppuvalaisimia ja 1x36W loistelamppuvalaisimia (S-kuva 15).

S- kuva 15. Ruokasalin valaistus.

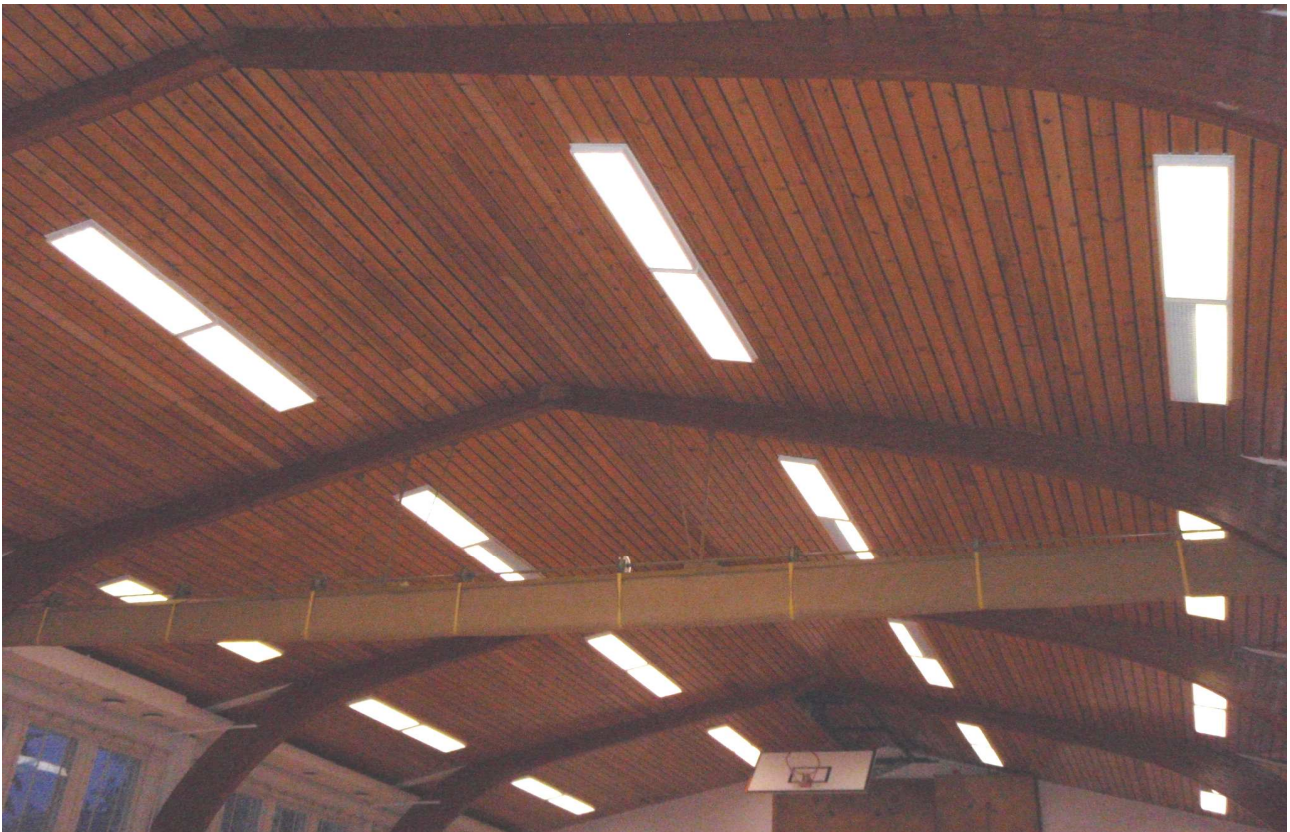
Koulun päärakennuksen liikuntasalin valaisimet ovat 2x58W loistelamppuvalaisimia (S-kuva 16).

S- kuva 16. Liikuntasalin valaistus päärakennus.

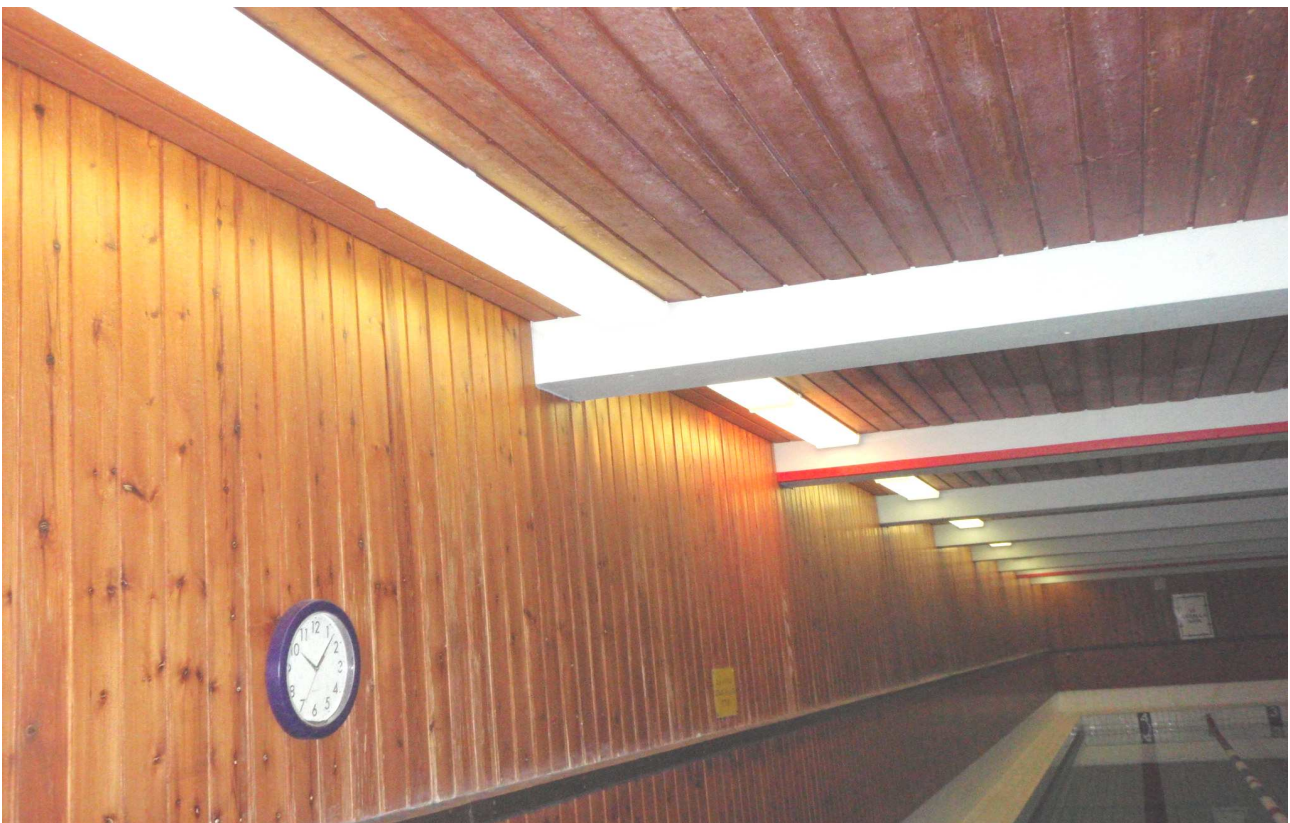
Uima-allashuoneen valaisimet ovat 2x36W loistelamppuvalaisimia (S-kuva 17).

S- kuva 17. Uima-allashuoneen valaistus.

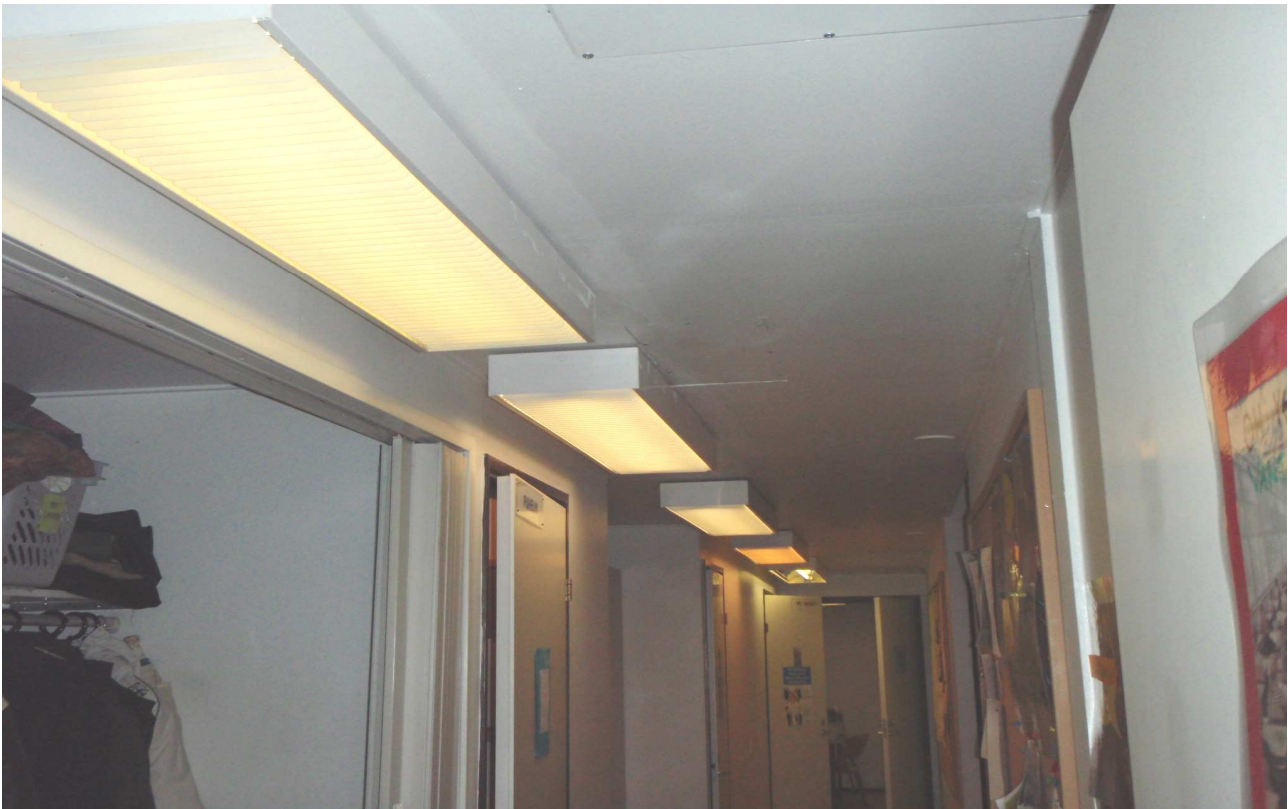
Opettajien taukotilojen valaisimet ovat 1x36W loistelamppuvalaisimia (S-kuva 18), valaisimet on asennettu pinta asennuksena.

S- kuva 18. Opettajienhuoneen valaistus.

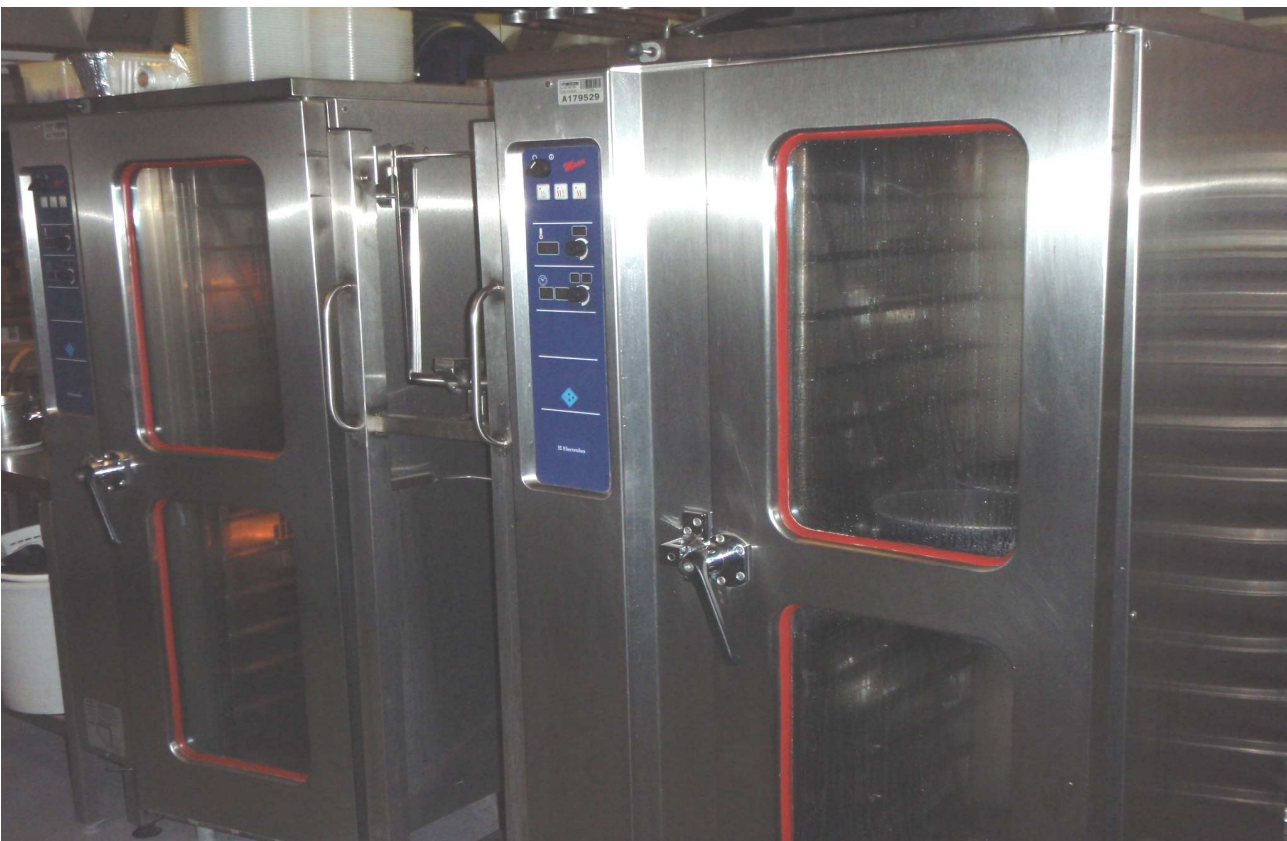
Koulun päärakennuksen keittiön kylmälaitteet ovat pääosin mallia Electrolux ja Porkka, lämpökojeet ovat pääosin mallia Electrolux (**S- kuva 21**).

S- kuva 21. Yleiskuva keittiöstä.

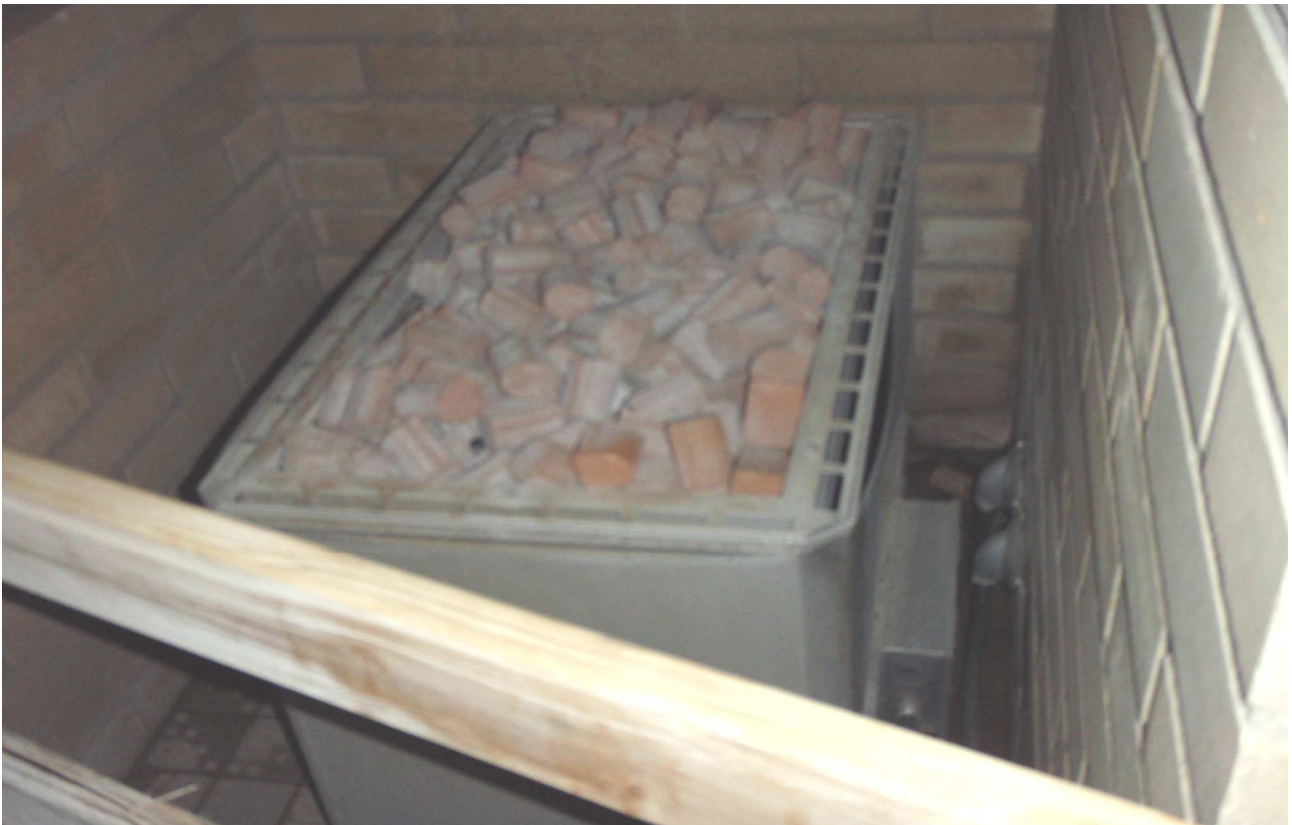
Saunaosastojen kiukaat 2 kpl ovat mallia Helo 20 kW (**S- kuva 22**).

S- kuva 22. Miesten saunan kiuas.
