KORSON KOULU

LVIRS- TEKNINEN KUNTOARVIO

Kuntoarvion ajankohta: 19.01.2010 – 26.04.2010
Raportin päiväys: 10.05.2010
Tilaaajan yhteyshenkilö: Mikko Krohn, Vantaan kaupunki, (09) 839 22377

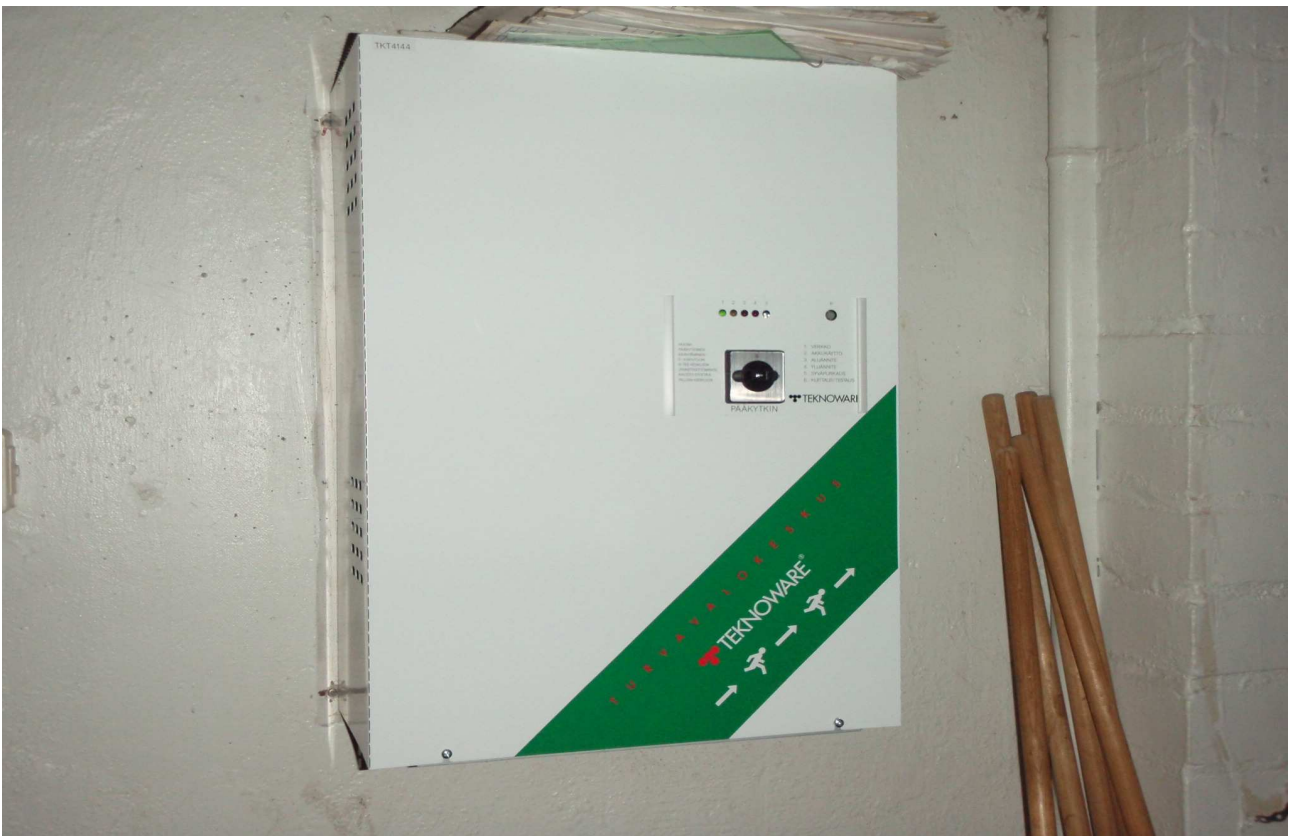
Rakennuksiin on asennettu poistumistie ja turvavalaistusjärjestelmät, järjestelmien keskuskeskukset ovat mallia Teknoware (S-kuva 23). Valaisimet ovat pääosin Teknowaren PL-lamppuvalaisimia.

S- kuva 23. Turva- ja ovimerkkivalaistusjärjestelmän keskus.

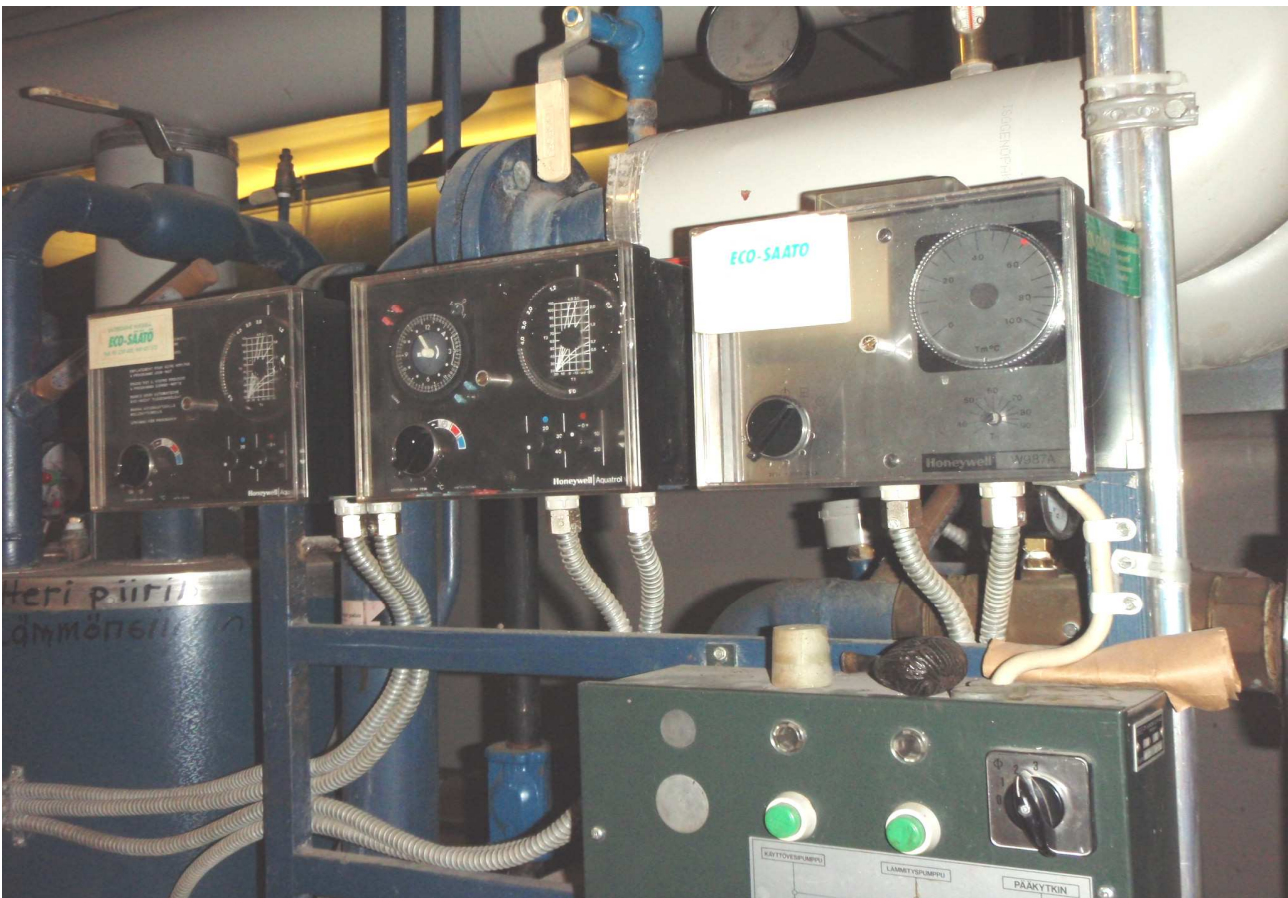
Rakennusautomaatiojärjestelmä on toteutettu järjestelmän laitekohtaisilla yksikkösäätimillä. Patteriverkoston yksikkösäädin on mallia Honeywell Aquatroll W 964 (S-kuva 25). IV- verkoston yksikkösäädin on mallia Honeywell Aquatroll W964. Käyttövesiverkoston säädin on mallia Honeywell W 987A.

S- kuva 25. Lämmönjaon yksikkösäätimet.

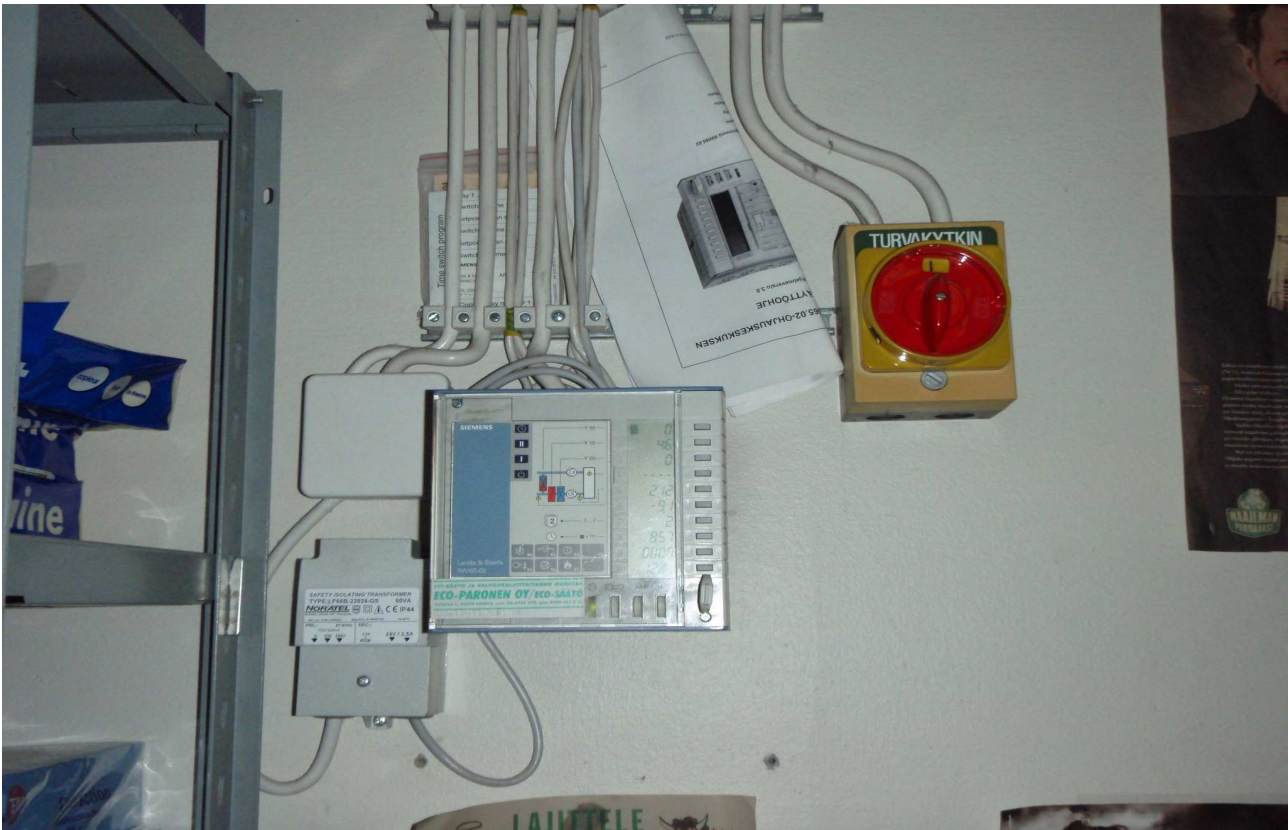
Koulun päärakennuksen IV- koneikkoja palvelevat Landis&Staefa ja Siemens RW165.02 koneikkokohtaiset yksikkösäätimet (S-kuva 26).

S- kuva 26. Yleiskuva yksikkösäätimestä.

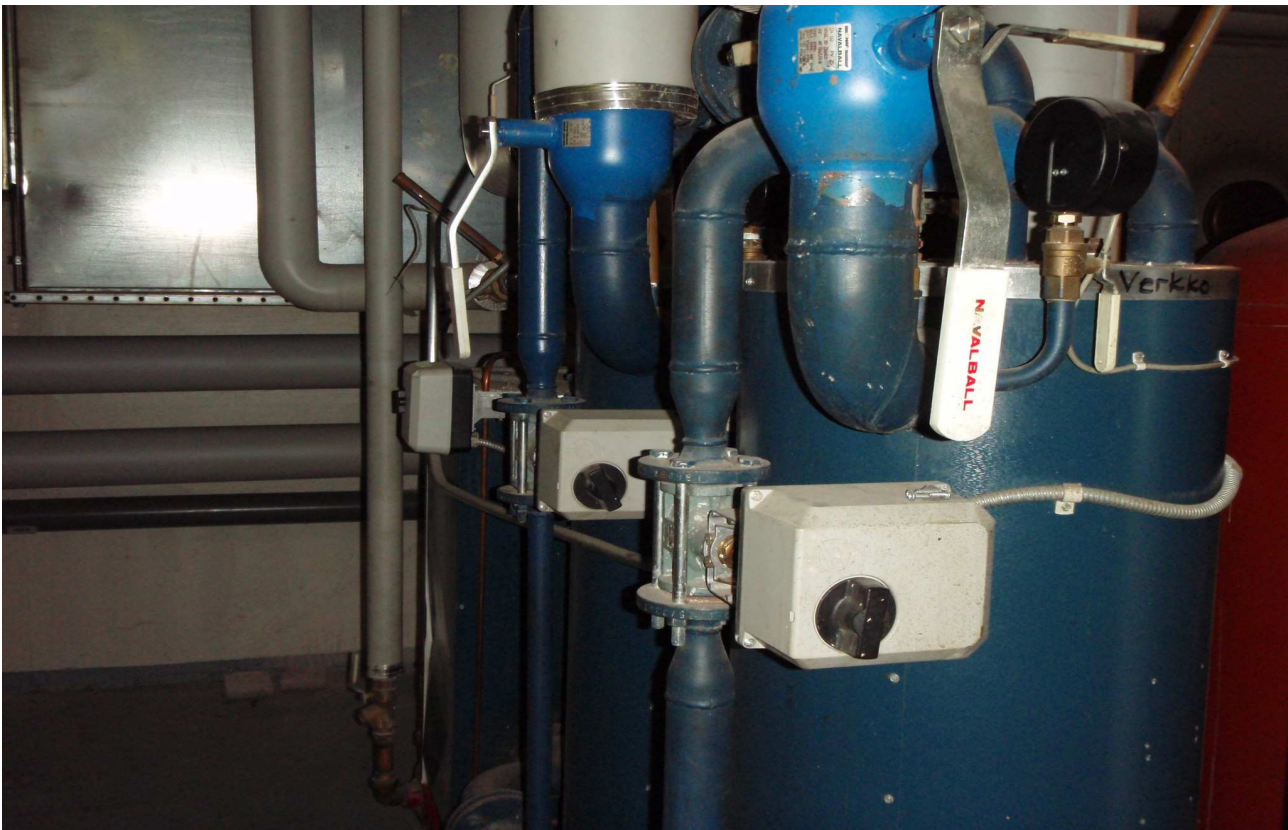
Lämmitysjärjestelmän moottoriventtiilit ja termostaatit ovat pääosin Honeywelin valmistamia laitteita (S-kuva 27).

S- kuva 27. Rakennusautomaatiojärjestelmän kentälaitteet.
