LÄMPÖKUVAUSRAPORTTI

Korson Koulu

Kisatie 29
01450 Vantaa

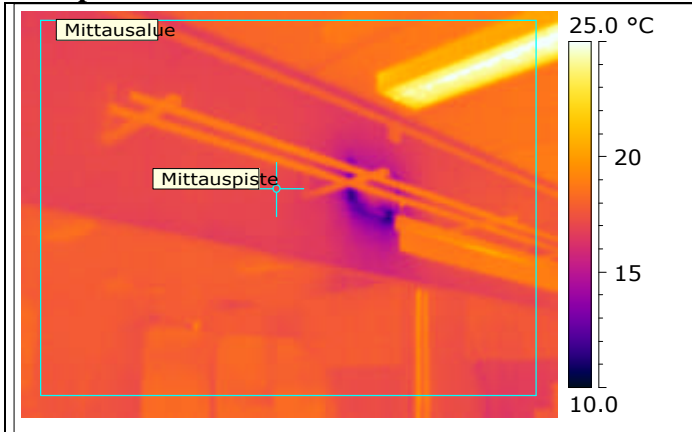
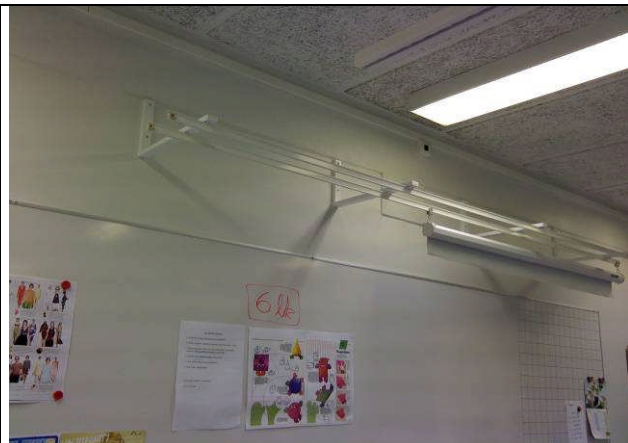
Nro 1.

Mittauspisteen lämpötila	17.1 °C	Emissiivisyys (Lämpökuvasta)	0.95
Mittausalue maks. lämpötila	26.3 °C	Heijastuva lämpötila (LHei lämpökuvasta)	20.0 °C
Mittausalue min. lämpötila	11.3 °C	Kameratyyppe	FLIR E60
Lämpötilaindeksi mitatun alueen minimilämpötilasta	58	Kameran sarjanumero	49022757
Lämpötilaindeksi mitatusta pistelämpötilasta	94

Korjausluokka: 1
Kommentit:

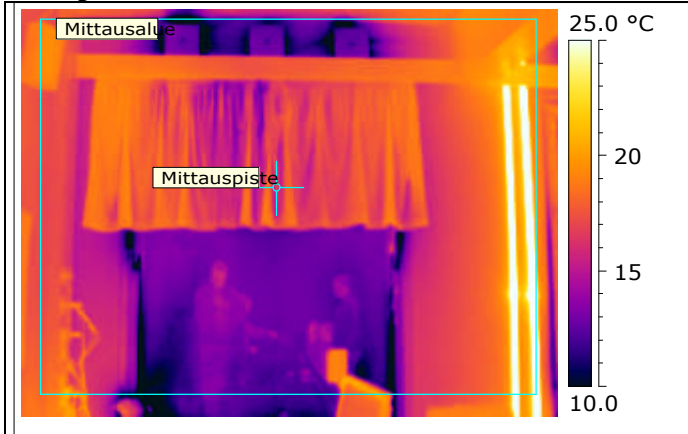
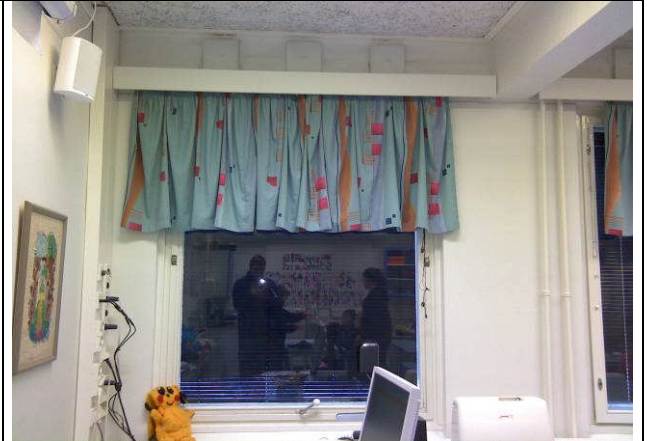
Nro 2.

Mittauspisteen lämpötila	16.4 °C	Emissiivisyys (Lämpökuvasta)	0.95
Mittausalue maks. lämpötila	40.0 °C	Heijastuva lämpötila (LHei lämpökuvasta)	20.0 °C
Mittausalue min. lämpötila	5.1 °C	Kameratyyppi	FLIR E60
Lämpötilaindeksi mitatun alueen minimilämpötilasta	20	Kameran sarjanumero	49022757
Lämpötilaindeksi mitatusta pistelämpötilasta	90

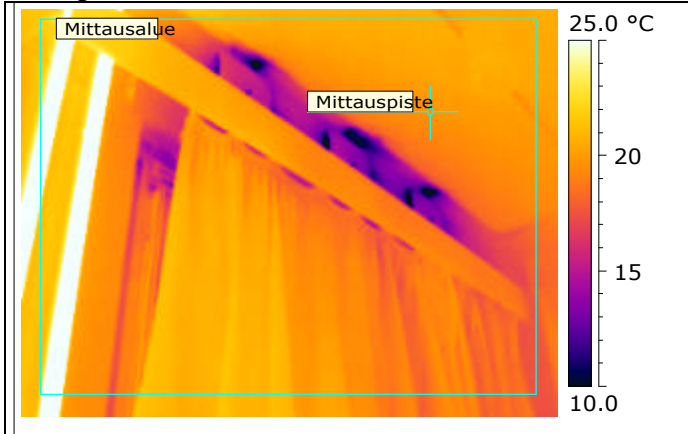
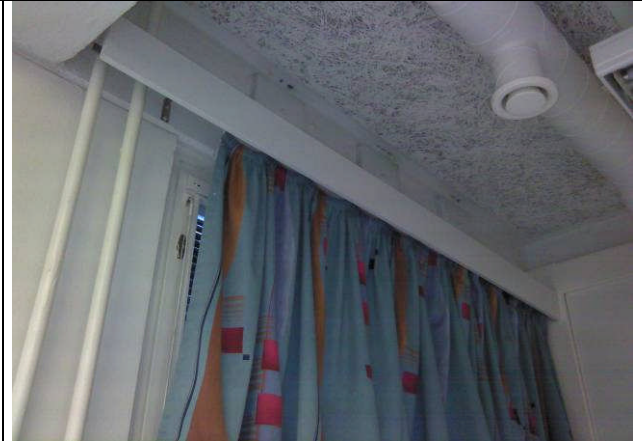
Nro 3.

Mittauspisteen lämpötila	19.8 °C	Emissiivisyys (Lämpökuvasta)	0.95
Mittausalue maks. lämpötila	42.0 °C	Heijastuva lämpötila (LHei lämpökuvasta)	20.0 °C
Mittausalue min. lämpötila	8.4 °C	Kameratyyppi	FLIR E60
Lämpötilaindeksi mitatun alueen minimilämpötilasta	40	Kameran sarjanumero	49022757
Lämpötilaindeksi mitatusta pistelämpötilasta	111

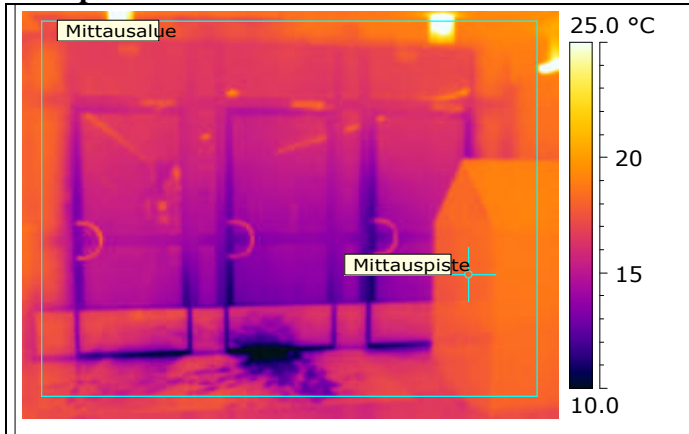
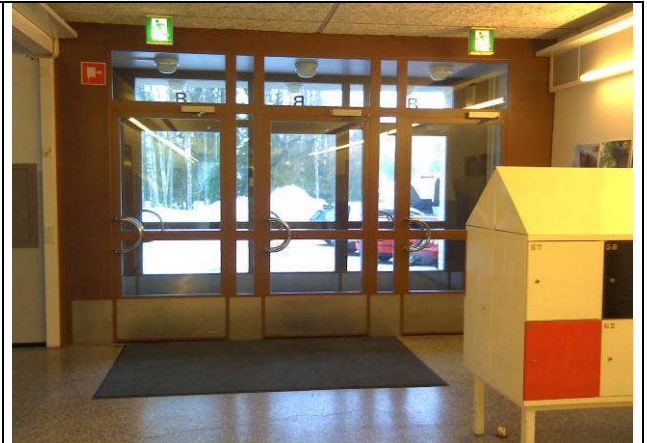
Nro 5.

Mittauspisteen lämpötila	18.1 °C	Emissiivisyys (Lämpökuvasta)	0.95
Mittausalue maks. lämpötila	31.1 °C	Heijastuva lämpötila (LHei lämpökuvasta)	20.0 °C
Mittausalue min. lämpötila	8.7 °C	Kameratyyppi	FLIR E60
Lämpötilaindeksi mitatun alueen minimilämpötilasta	39	Kameran sarjanumero	49022757
Lämpötilaindeksi mitatusta pistelämpötilasta	95

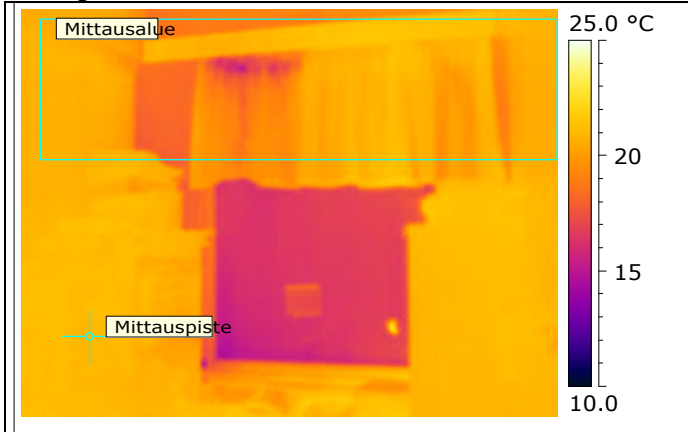
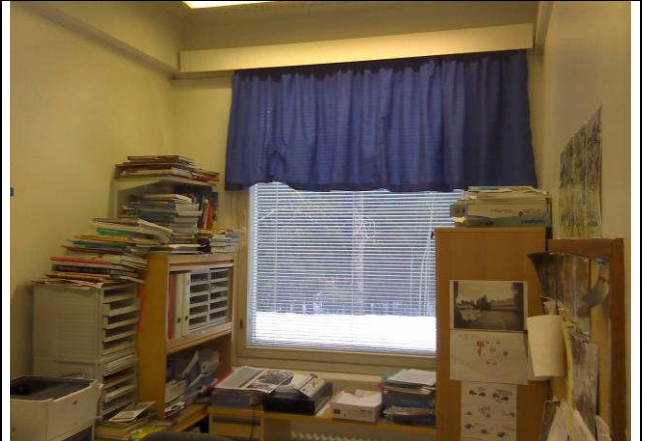
Nro 6.

Mittauspisteen lämpötila	20.9 °C	Emissiivisyys (Lämpökuvasta)	0.95
Mittausalue maks. lämpötila	21.7 °C	Heijastuva lämpötila (LHei lämpökuvasta)	20.0 °C
Mittausalue min. lämpötila	15.3 °C	Kameratyyppi	FLIR E60
Lämpötilaindeksi mitatun alueen minimilämpötilasta	70	Kameran sarjanumero	49022757
Lämpötilaindeksi mitatusta pistelämpötilasta	100

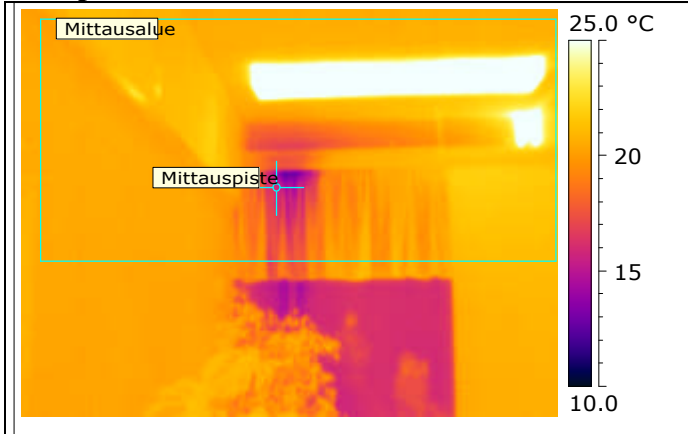
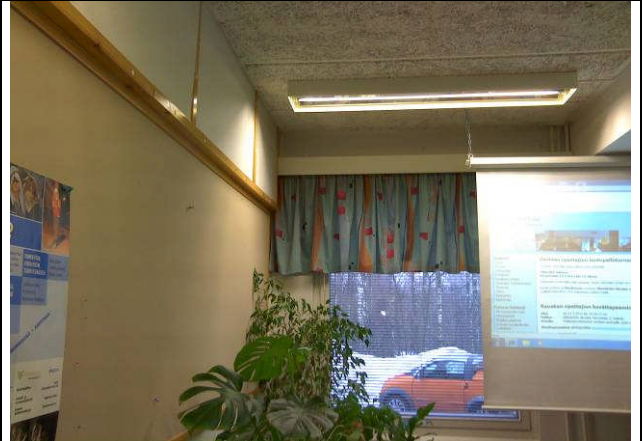
Nro 7.

Mittauspisteen lämpötila	15.9 °C	Emissiivisyys (Lämpökuvasta)	0.95
Mittausalue maks. lämpötila	45.8 °C	Heijastuva lämpötila (LHei lämpökuvasta)	20.0 °C
Mittausalue min. lämpötila	12.8 °C	Kameratyyppi	FLIR E60
Lämpötilaindeksi mitatun alueen minimilämpötilasta	57	Kameran sarjanumero	49022757
Lämpötilaindeksi mitatusta pistelämpötilasta	73

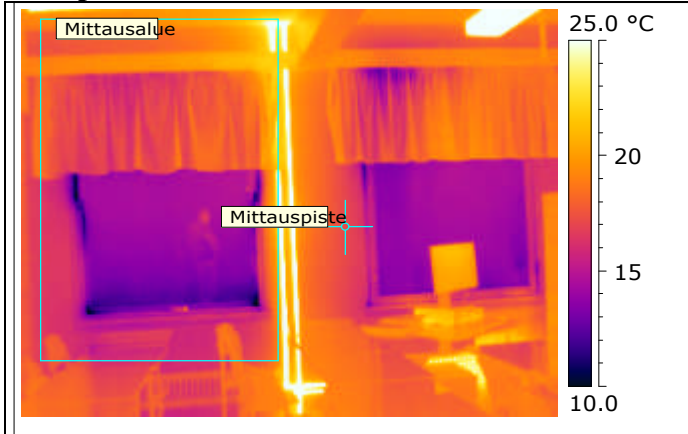
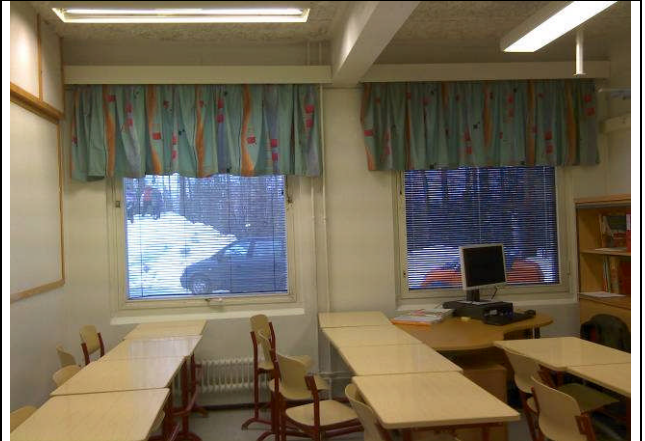
Nro 8.

Mittauspisteen lämpötila	17.1 °C	Emissiivisyys (Lämpökuvasta)	0.95
Mittausalue maks. lämpötila	37.6 °C	Heijastuva lämpötila (LHei lämpökuvasta)	20.0 °C
Mittausalue min. lämpötila	8.1 °C	Kameratyyppi	FLIR E60
Lämpötilaindeksi mitatun alueen minimilämpötilasta	36	Kameran sarjanumero	49022757
Lämpötilaindeksi mitatusta pistelämpötilasta	89

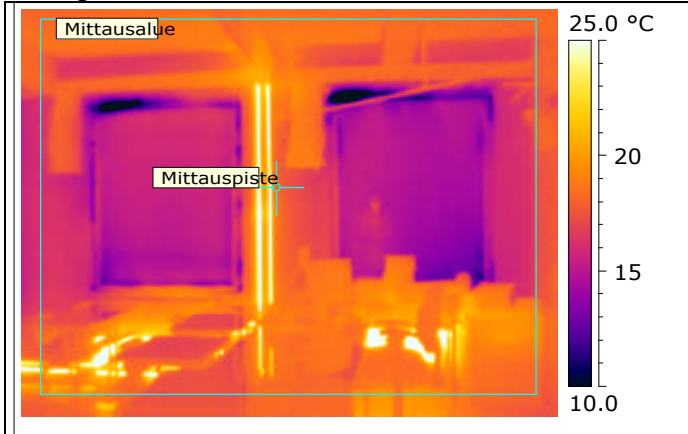
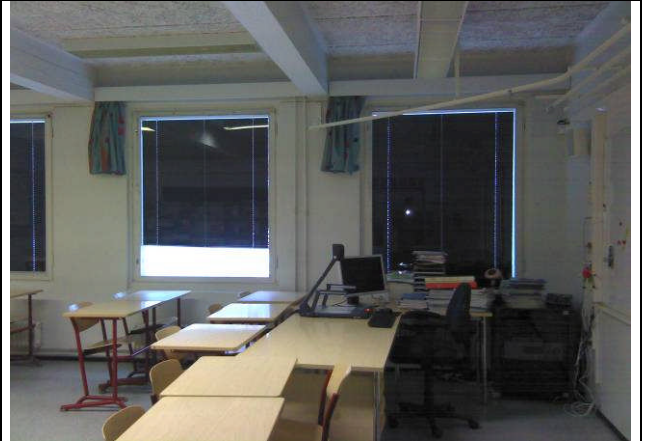
Nro 9.

Mittauspisteen lämpötila	18.3 °C	Emissiivisyys (Lämpökuvasta)	0.95
Mittausalue maks. lämpötila	36.8 °C	Heijastuva lämpötila (LHei lämpökuvasta)	20.0 °C
Mittausalue min. lämpötila	7.3 °C	Kameratyyppi	FLIR E60
Lämpötilaindeksi mitatun alueen minimilämpötilasta	31	Kameran sarjanumero	49022757
Lämpötilaindeksi mitatusta pistelämpötilasta	96

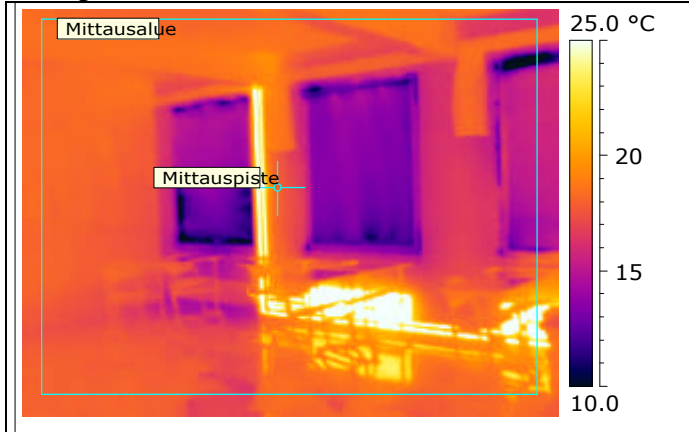
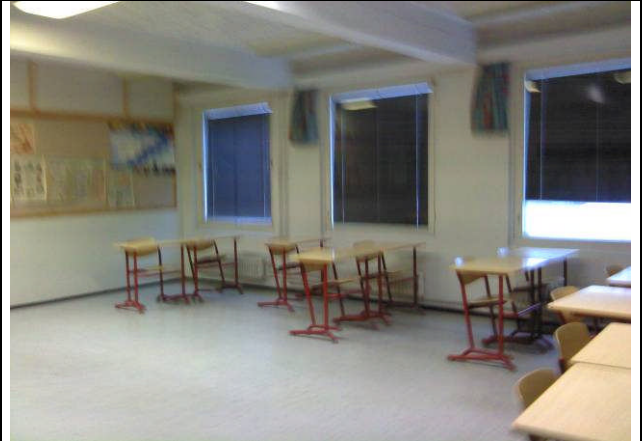
Nro 10.

Mittauspisteen lämpötila	18.1 °C	Emissiivisyys (Lämpökuvasta)	0.95
Mittausalue maks. lämpötila	39.8 °C	Heijastuva lämpötila (LHei lämpökuvasta)	20.0 °C
Mittausalue min. lämpötila	8.2 °C	Kameratyyppi	FLIR E60
Lämpötilaindeksi mitatun alueen minimilämpötilasta	36	Kameran sarjanumero	49022757
Lämpötilaindeksi mitatusta pistelämpötilasta	95

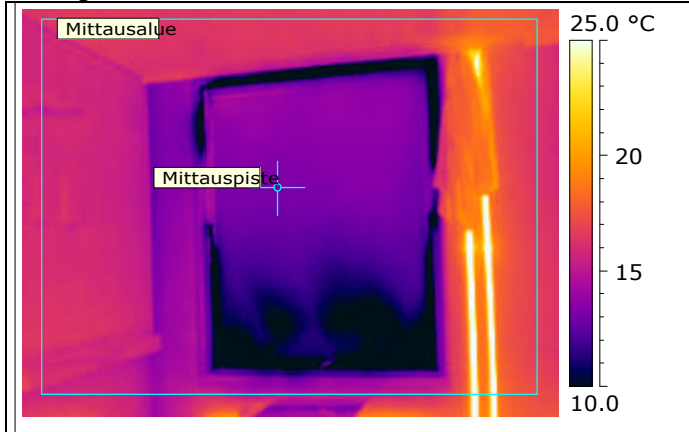
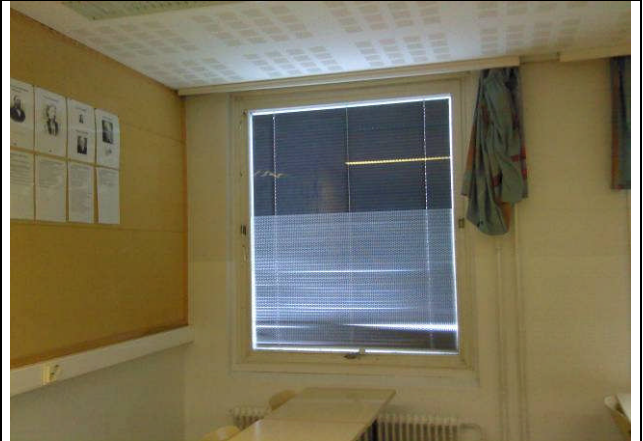
Nro 11.

Mittauspisteen lämpötila	13.3 °C	Emissiivisyys (Lämpökuvasta)	0.95
Mittausalue maks. lämpötila	38.3 °C	Heijastuva lämpötila (LHei lämpökuvasta)	20.0 °C
Mittausalue min. lämpötila	4.2 °C	Kameratyyppi	FLIR E60
Lämpötilaindeksi mitatun alueen minimilämpötilasta	13	Kameran sarjanumero	49022757
Lämpötilaindeksi mitatusta pistelämpötilasta	67

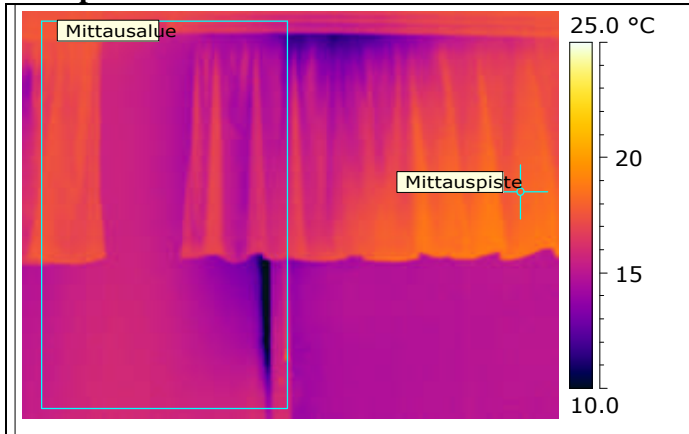
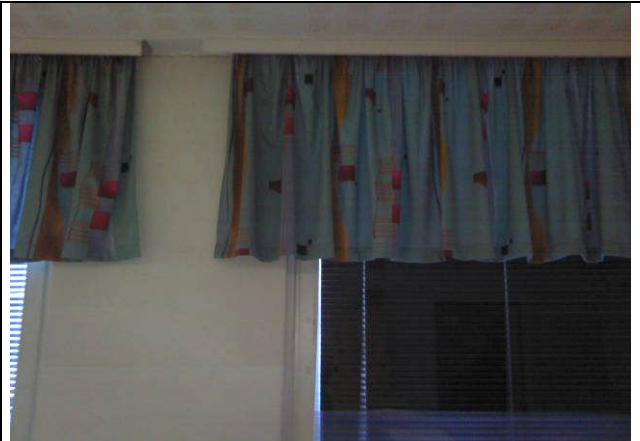
Nro 12.

Mittauspisteen lämpötila	18.0 °C	Emissiivisyys (Lämpökuvasta)	0.95
Mittausalue maks. lämpötila	18.0 °C	Heijastuva lämpötila (LHei lämpökuvasta)	20.0 °C
Mittausalue min. lämpötila	8.5 °C	Kameratyyppi	FLIR E60
Lämpötilaindeksi mitatun alueen minimilämpötilasta	38	Kameran sarjanumero	49022757
Lämpötilaindeksi mitatusta pistelämpötilasta	94

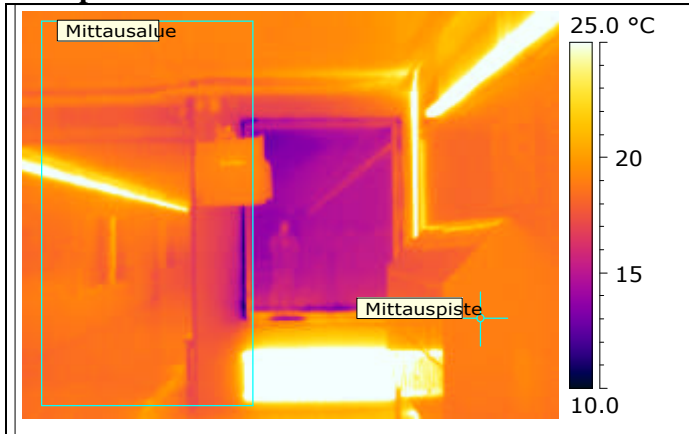
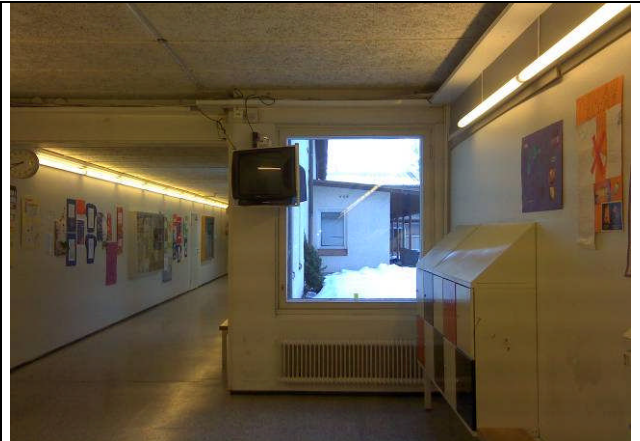
Nro 13.

Mittauspisteen lämpötila	19.0 °C	Emissiivisyys (Lämpökuvasta)	0.95
Mittausalue maks. lämpötila	39.5 °C	Heijastuva lämpötila (LHei lämpökuvasta)	20.0 °C
Mittausalue min. lämpötila	11.0 °C	Kameratyyppi	FLIR E60
Lämpötilaindeksi mitatun alueen minimilämpötilasta	53	Kameran sarjanumero	49022757
Lämpötilaindeksi mitatusta pistelämpötilasta	100

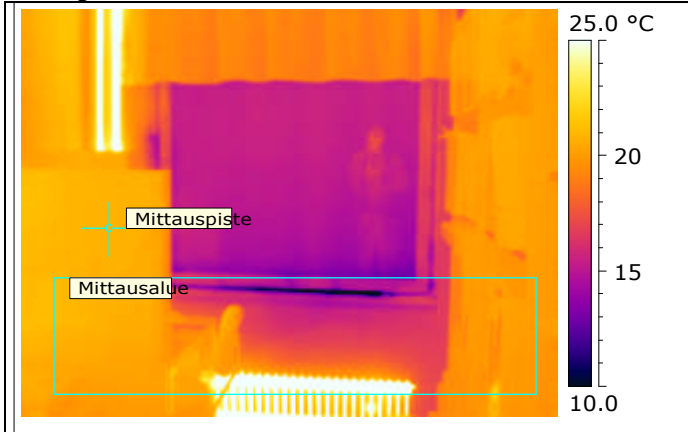
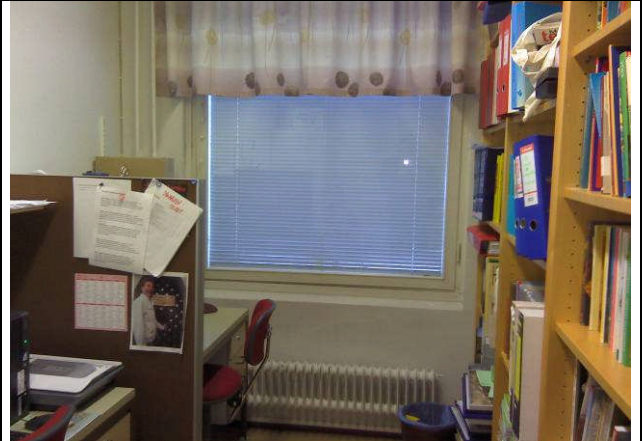
Nro 14.

Mittauspisteen lämpötila	20.8 °C	Emissiivisyys (Lämpökuvasta)	0.95
Mittausalue maks. lämpötila	30.2 °C	Heijastuva lämpötila (LHei lämpökuvasta)	20.0 °C
Mittausalue min. lämpötila	8.4 °C	Kameratyyppi	FLIR E60
Lämpötilaindeksi mitatun alueen minimilämpötilasta	34	Kameran sarjanumero	49022757
Lämpötilaindeksi mitatusta pistelämpötilasta	99

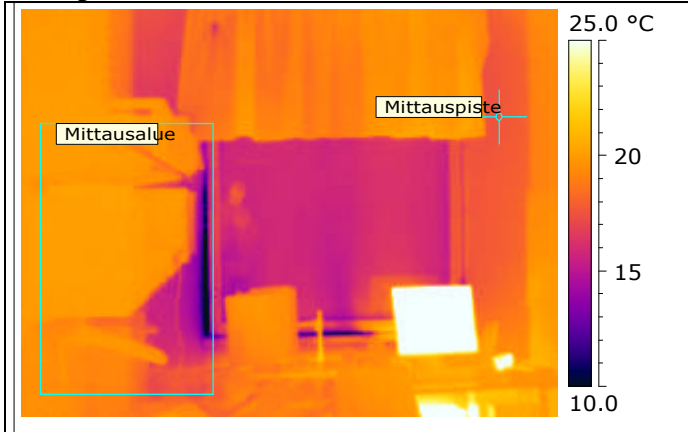
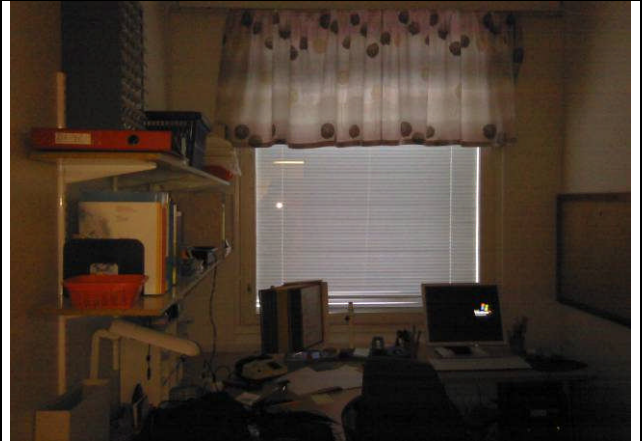
Nro 15.

Mittauspisteen lämpötila	17.6 °C	Emissiivisyys (Lämpökuvasta)	0.95
Mittausalue maks. lämpötila	20.5 °C	Heijastuva lämpötila (LHei lämpökuvasta)	20.0 °C
Mittausalue min. lämpötila	8.5 °C	Kameratyyppe	FLIR E60
Lämpötilaindeksi mitatun alueen minimilämpötilasta	34	Kameran sarjanumero	49022757
Lämpötilaindeksi mitatusta pistelämpötilasta	82

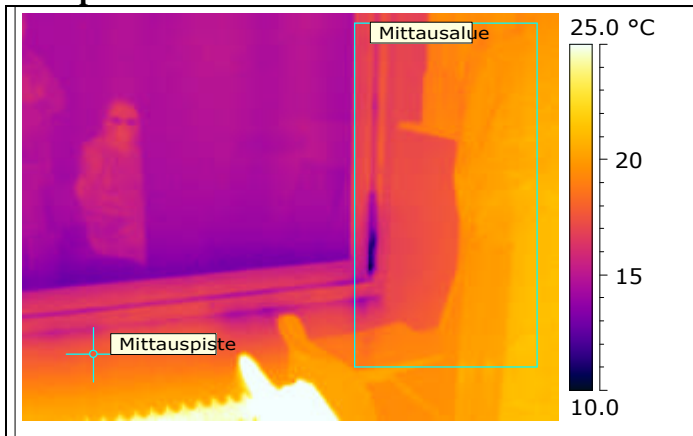
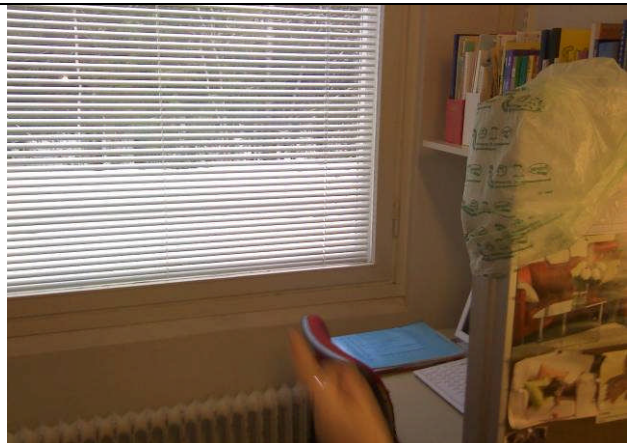
Nro 16.

Mittauspisteen lämpötila	18.0 °C	Emissiivisyys (Lämpökuvasta)	0.95
Mittausalue maks. lämpötila	21.6 °C	Heijastuva lämpötila (LHei lämpökuvasta)	20.0 °C
Mittausalue min. lämpötila	9.8 °C	Kameratyyppi	FLIR E60
Lämpötilaindeksi mitatun alueen minimilämpötilasta	39	Kameran sarjanumero	49022757
Lämpötilaindeksi mitatusta pistelämpötilasta	80

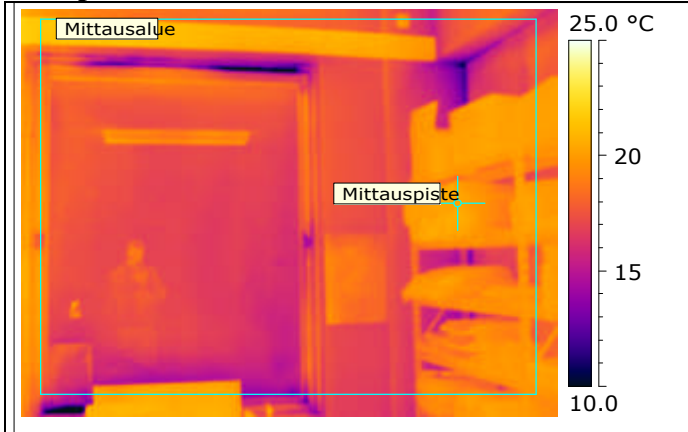
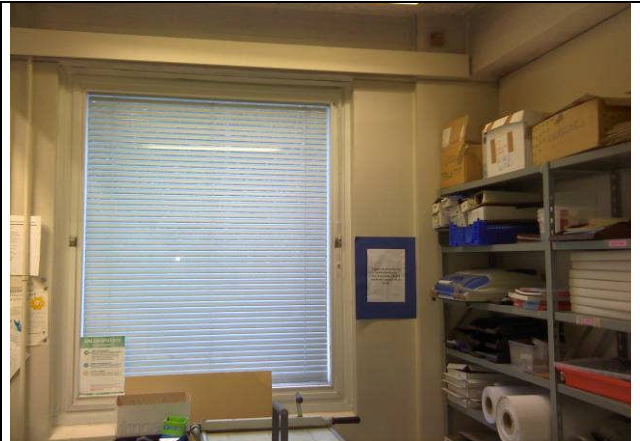
Nro 17.

Mittauspisteen lämpötila	20.4 °C	Emissiivisyys (Lämpökuvasta)	0.95
Mittausalue maks. lämpötila	21.8 °C	Heijastuva lämpötila (LHei lämpökuvasta)	20.0 °C
Mittausalue min. lämpötila	8.9 °C	Kameratyyppi	FLIR E60
Lämpötilaindeksi mitatun alueen minimilämpötilasta	34	Kameran sarjanumero	49022757
Lämpötilaindeksi mitatusta pistelämpötilasta	92

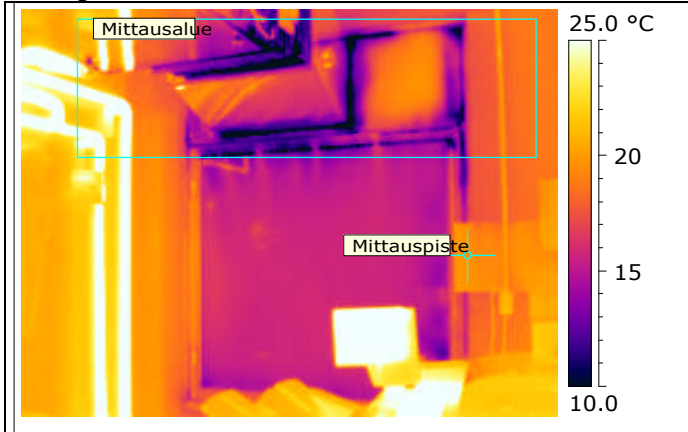
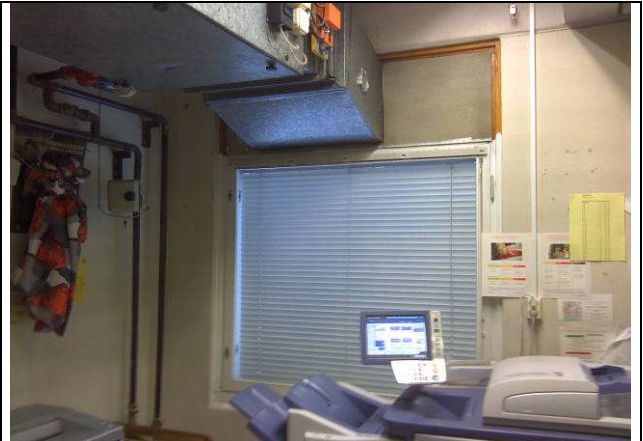
Nro 18.

Mittauspisteen lämpötila	19.6 °C	Emissiivisyys (Lämpökuvasta)	0.95
Mittausalue maks. lämpötila	54.5 °C	Heijastuva lämpötila (LHei lämpökuvasta)	20.0 °C
Mittausalue min. lämpötila	5.9 °C	Kameratyyppi	FLIR E60
Lämpötilaindeksi mitatun alueen minimilämpötilasta	20	Kameran sarjanumero	49022757
Lämpötilaindeksi mitatusta pistelämpötilasta	88

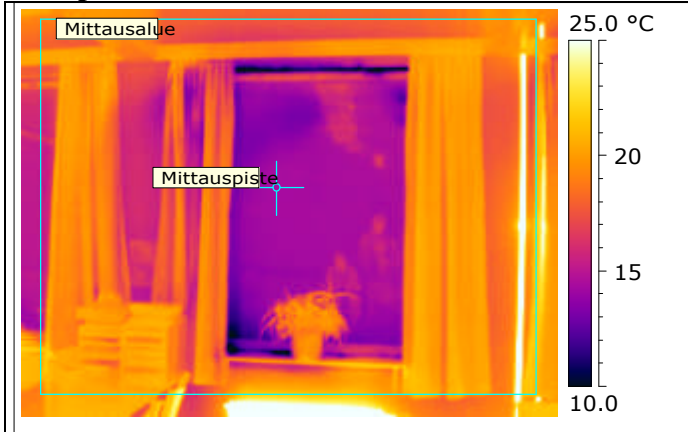
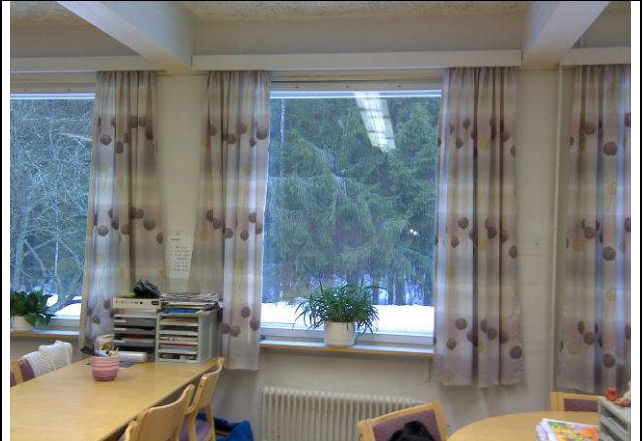
Nro 19.

Mittauspisteen lämpötila	14.5 °C	Emissiivisyys (Lämpökuvasta)	0.95
Mittausalue maks. lämpötila	37.7 °C	Heijastuva lämpötila (LHei lämpökuvasta)	20.0 °C
Mittausalue min. lämpötila	6.8 °C	Kameratyyppe	FLIR E60
Lämpötilaindeksi mitatun alueen minimilämpötilasta	27	Kameran sarjanumero	49022757
Lämpötilaindeksi mitatusta pistelämpötilasta	69

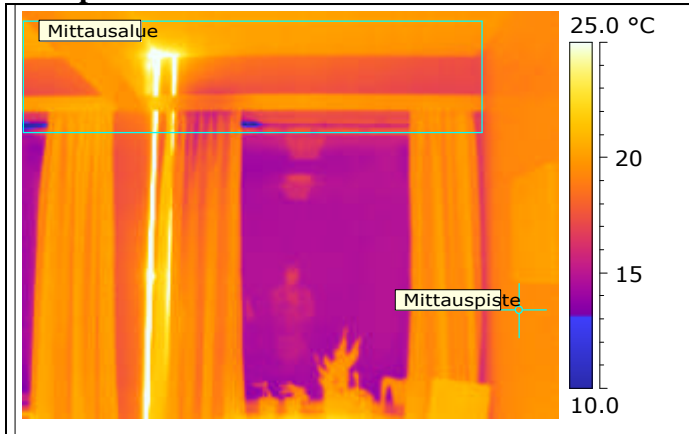
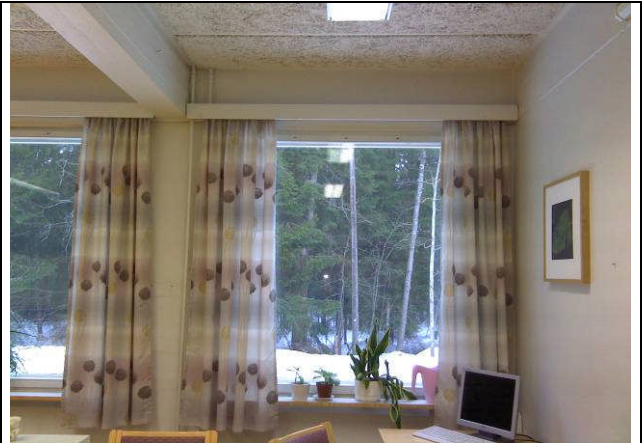
Nro 20.

Mittauspisteen lämpötila	19.5 °C	Emissiivisyys (Lämpökuvasta)	0.95
Mittausalue maks. lämpötila	38.4 °C	Heijastuva lämpötila (LHei lämpökuvasta)	20.0 °C
Mittausalue min. lämpötila	8.7 °C	Kameratyyppi	FLIR E60
Lämpötilaindeksi mitatun alueen minimilämpötilasta	37	Kameran sarjanumero	49022757
Lämpötilaindeksi mitatusta pistelämpötilasta	97

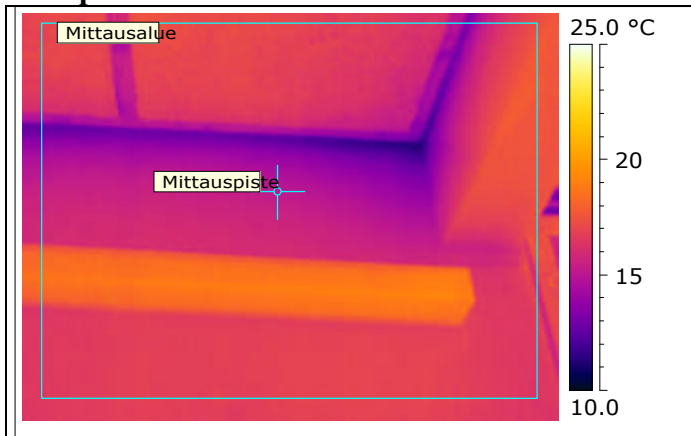
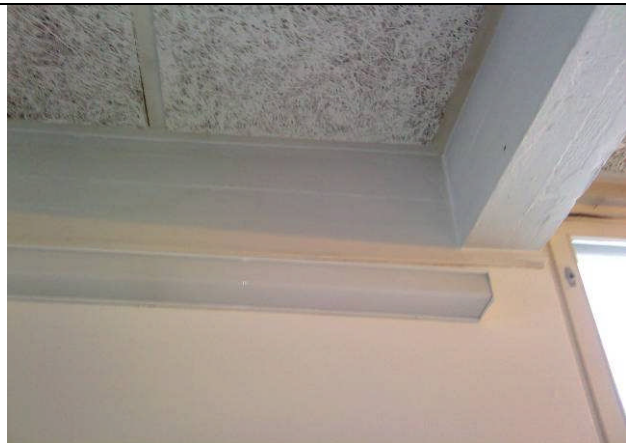
Nro 61.

Mittauspisteen lämpötila	15.2 °C	Emissiivisyys (Lämpökuvasta)	0.95
Mittausalue maks. lämpötila	19.3 °C	Heijastuva lämpötila (LHei lämpökuvasta)	20.0 °C
Mittausalue min. lämpötila	11.3 °C	Kameratyyppi	FLIR E60
Lämpötilaindeksi mitatun alueen minimilämpötilasta	55	Kameran sarjanumero	49022757
Lämpötilaindeksi mitatusta pistelämpötilasta	78

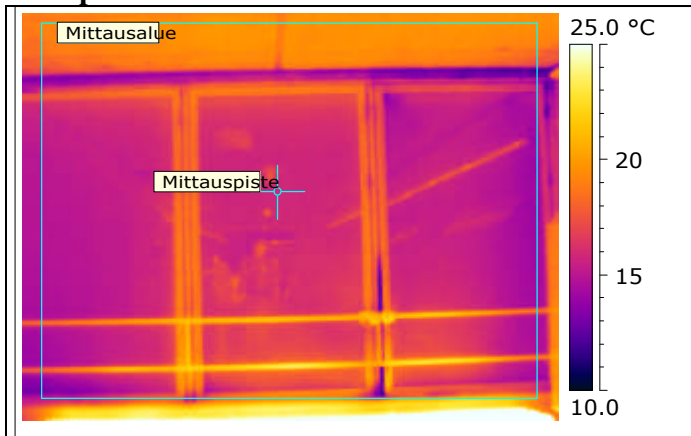
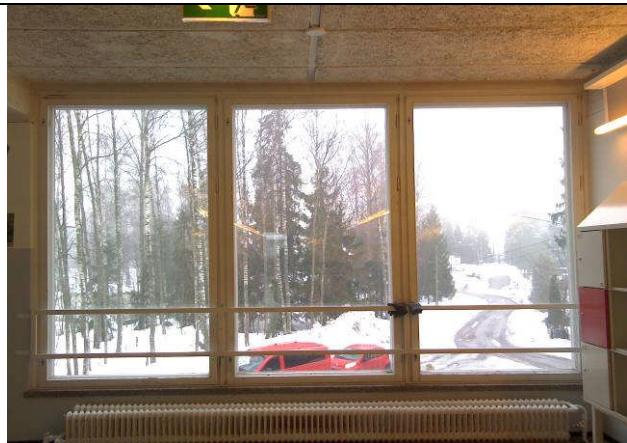
Nro 62.

Mittauspisteen lämpötila	15.9 °C	Emissiivisyys (Lämpökuvasta)	0.95
Mittausalue maks. lämpötila	23.6 °C	Heijastuva lämpötila (LHei lämpökuvasta)	20.0 °C
Mittausalue min. lämpötila	11.5 °C	Kameratyyppi	FLIR E60
Lämpötilaindeksi mitatun alueen minimilämpötilasta	56	Kameran sarjanumero	49022757
Lämpötilaindeksi mitatusta pistelämpötilasta	82

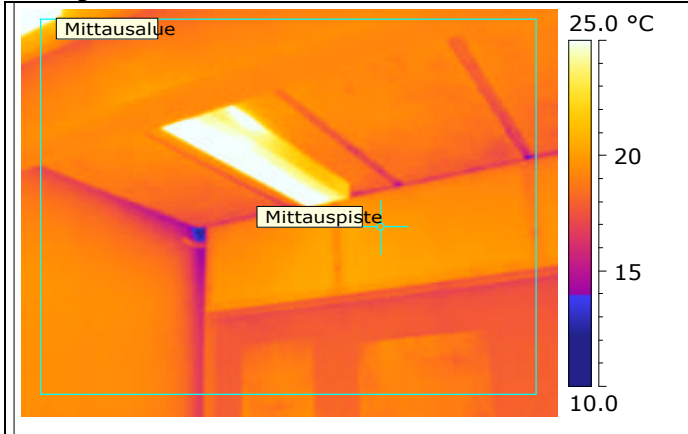
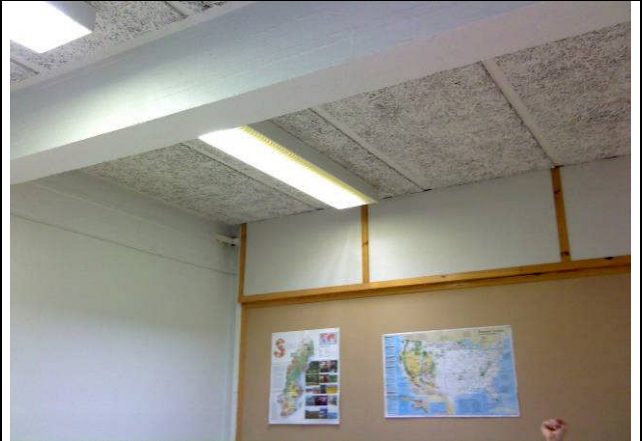
Nro 63.

Mittauspisteen lämpötila	20.0 °C	Emissiivisyys (Lämpökuvasta)	0.95
Mittausalue maks. lämpötila	33.4 °C	Heijastuva lämpötila (LHei lämpökuvasta)	20.0 °C
Mittausalue min. lämpötila	12.2 °C	Kameratyyppi	FLIR E60
Lämpötilaindeksi mitatun alueen minimilämpötilasta	57	Kameran sarjanumero	49022757
Lämpötilaindeksi mitatusta pistelämpötilasta	100

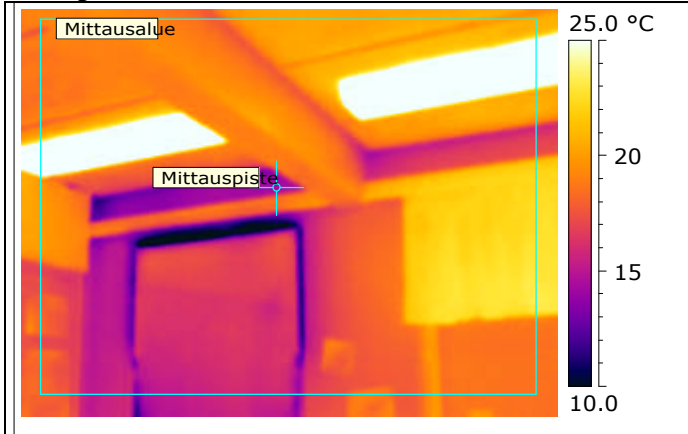
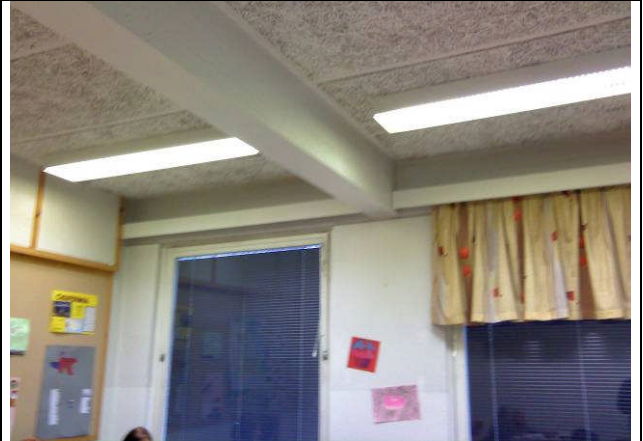
Nro 64.

Mittauspisteen lämpötila	14.4 °C	Emissiivisyys (Lämpökuvasta)	0.95
Mittausalue maks. lämpötila	49.4 °C	Heijastuva lämpötila (LHei lämpökuvasta)	20.0 °C
Mittausalue min. lämpötila	7.6 °C	Kameratyyppi	FLIR E60
Lämpötilaindeksi mitatun alueen minimilämpötilasta	31	Kameran sarjanumero	49022757
Lämpötilaindeksi mitatusta pistelämpötilasta	69

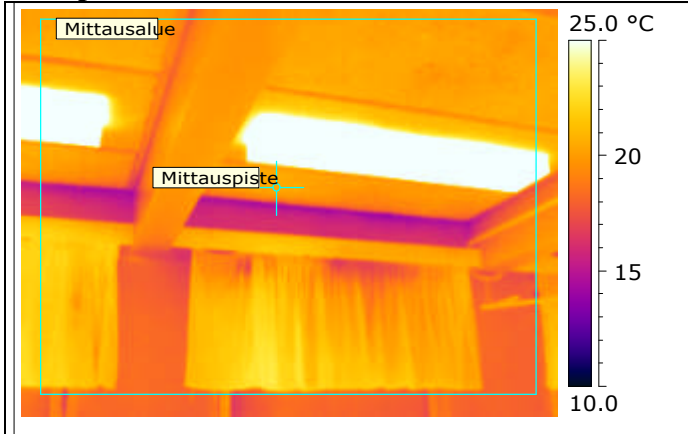
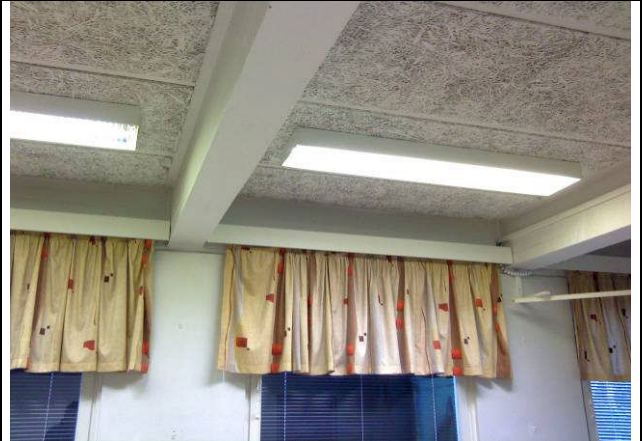
Nro 65.

Mittauspisteen lämpötila	20.4 °C	Emissiivisyys (Lämpökuvasta)	0.95
Mittausalue maks. lämpötila	87.0 °C	Heijastuva lämpötila (LHei lämpökuvasta)	20.0 °C
Mittausalue min. lämpötila	14.0 °C	Kameratyyppe	FLIR E60
Lämpötilaindeksi mitatun alueen minimilämpötilasta	67	Kameran sarjanumero	49022757
Lämpötilaindeksi mitatusta pistelämpötilasta	102

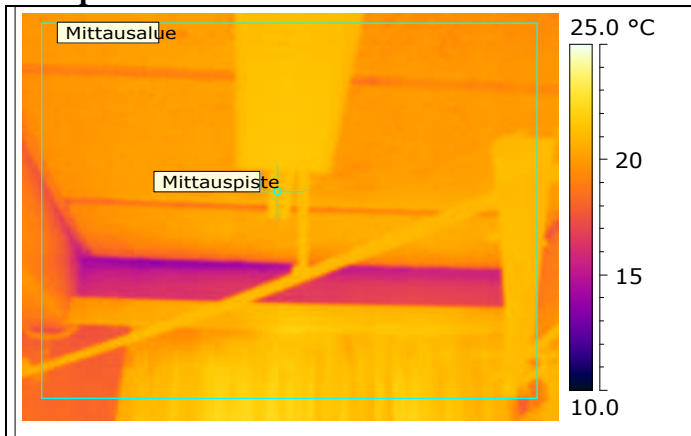
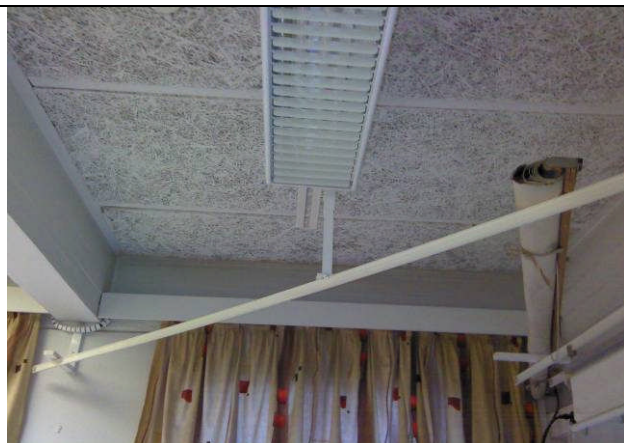
Nro 66.

Mittauspisteen lämpötila	21.2 °C	Emissiivisyys (Lämpökuvasta)	0.95
Mittausalue maks. lämpötila	22.4 °C	Heijastuva lämpötila (LHei lämpökuvasta)	20.0 °C
Mittausalue min. lämpötila	13.6 °C	Kameratyyppi	FLIR E60
Lämpötilaindeksi mitatun alueen minimilämpötilasta	64	Kameran sarjanumero	49022757
Lämpötilaindeksi mitatusta pistelämpötilasta	107

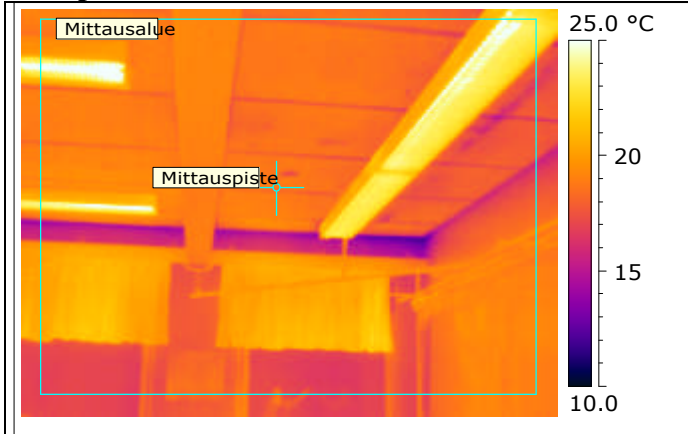
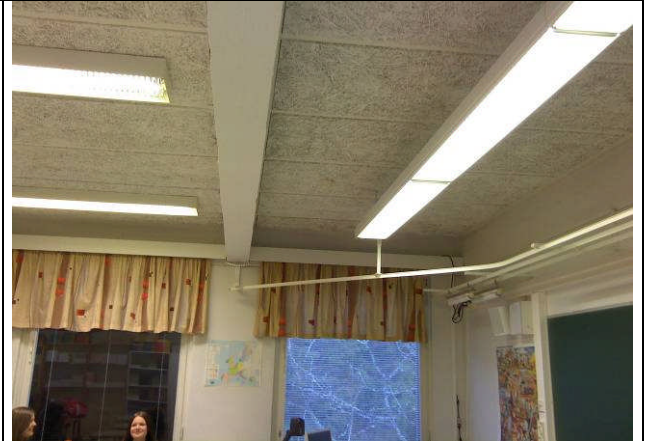
Nro 67.

Mittauspisteen lämpötila	18.6 °C	Emissiivisyys (Lämpökuvasta)	0.95
Mittausalue maks. lämpötila	59.6 °C	Heijastuva lämpötila (LHei lämpökuvasta)	20.0 °C
Mittausalue min. lämpötila	12.1 °C	Kameratyyppi	FLIR E60
Lämpötilaindeksi mitatun alueen minimilämpötilasta	53	Kameran sarjanumero	49022757
Lämpötilaindeksi mitatusta pistelämpötilasta	87

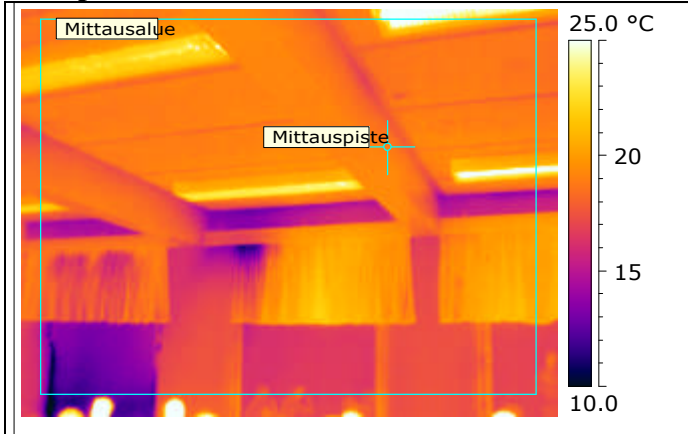
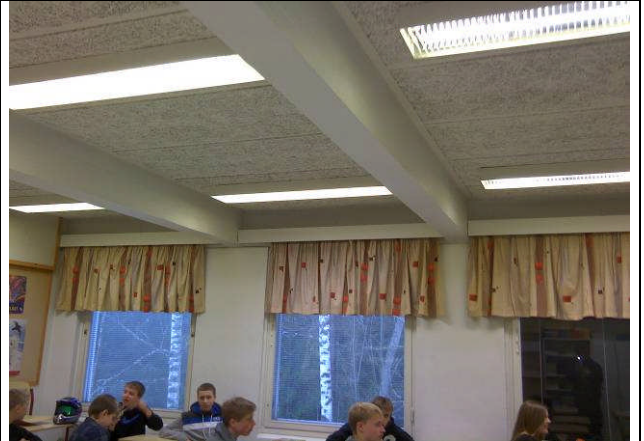
Nro 68.

Mittauspisteen lämpötila	18.8 °C	Emissiivisyys (Lämpökuvasta)	0.95
Mittausalue maks. lämpötila	38.3 °C	Heijastuva lämpötila (LHei lämpökuvasta)	20.0 °C
Mittausalue min. lämpötila	9.8 °C	Kameratyyppe	FLIR E60
Lämpötilaindeksi mitatun alueen minimilämpötilasta	41	Kameran sarjanumero	49022757
Lämpötilaindeksi mitatusta pistelämpötilasta	89

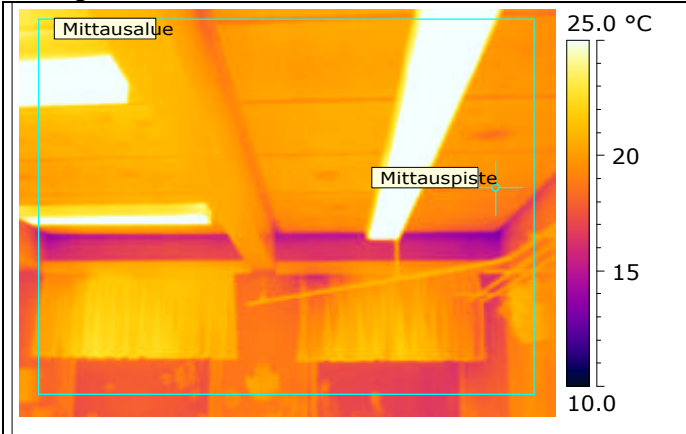
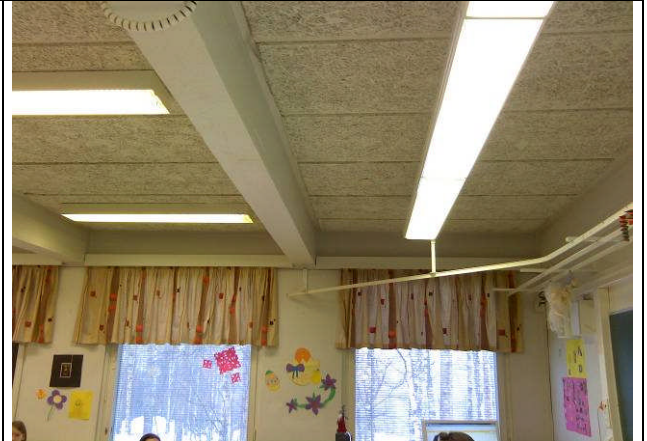
Nro 69.

Mittauspisteen lämpötila	19.1 °C	Emissiivisyys (Lämpökuvasta)	0.95
Mittausalue maks. lämpötila	57.0 °C	Heijastuva lämpötila (LHei lämpökuvasta)	20.0 °C
Mittausalue min. lämpötila	12.9 °C	Kameratyyppi	FLIR E60
Lämpötilaindeksi mitatun alueen minimilämpötilasta	50	Kameran sarjanumero	49022757
Lämpötilaindeksi mitatusta pistelämpötilasta	78

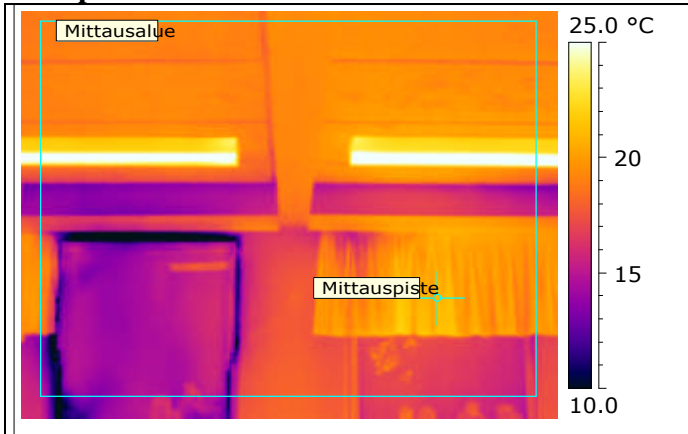
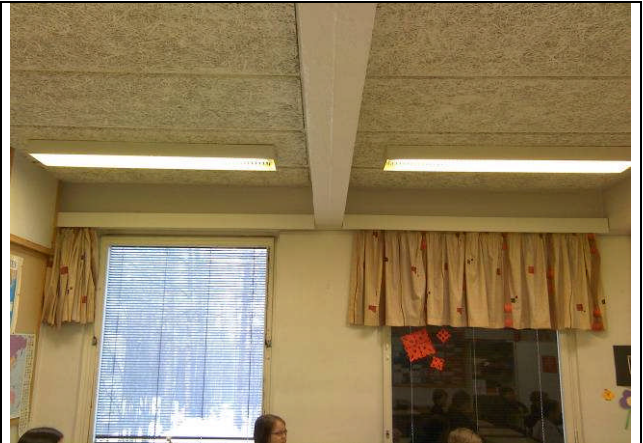
Nro 70.

Mittauspisteen lämpötila	21.1 °C	Emissiivisyys (Lämpökuvasta)	0.95
Mittausalue maks. lämpötila	43.1 °C	Heijastuva lämpötila (LHei lämpökuvasta)	20.0 °C
Mittausalue min. lämpötila	6.7 °C	Kameratyyppe	FLIR E60
Lämpötilaindeksi mitatun alueen minimilämpötilasta	21	Kameran sarjanumero	49022757
Lämpötilaindeksi mitatusta pistelämpötilasta	87

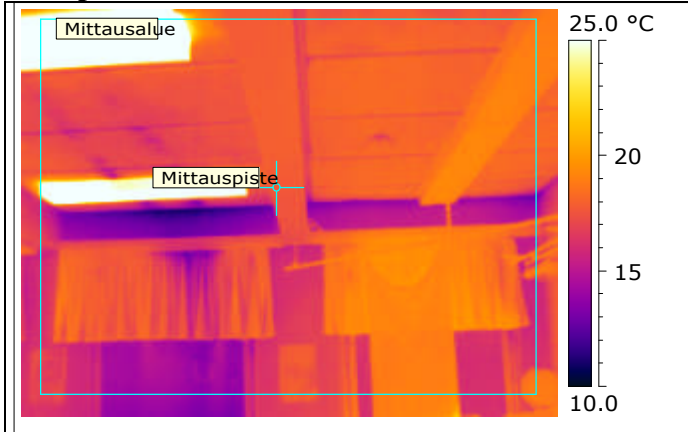
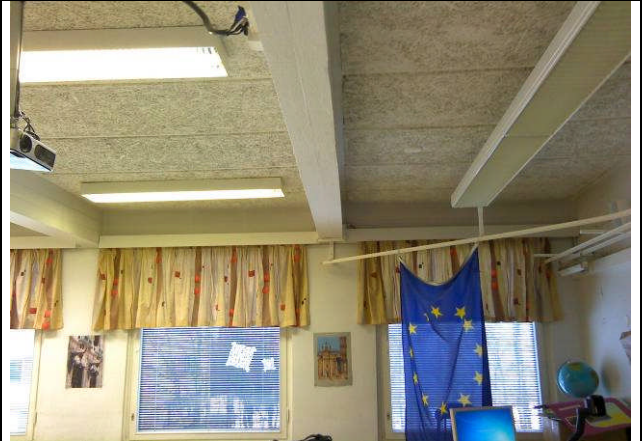
Nro 71.

Mittauspisteen lämpötila	17.8 °C	Emissiivisyys (Lämpökuvasta)	0.95
Mittausalue maks. lämpötila	63.7 °C	Heijastuva lämpötila (LHei lämpökuvasta)	20.0 °C
Mittausalue min. lämpötila	10.9 °C	Kameratyyppi	FLIR E60
Lämpötilaindeksi mitatun alueen minimilämpötilasta	50	Kameran sarjanumero	49022757
Lämpötilaindeksi mitatusta pistelämpötilasta	88

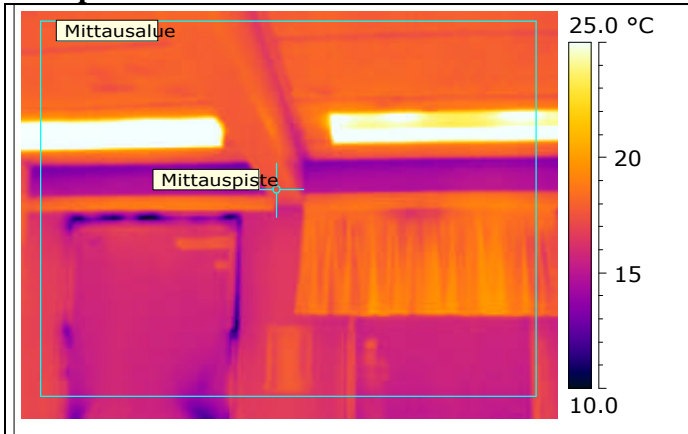
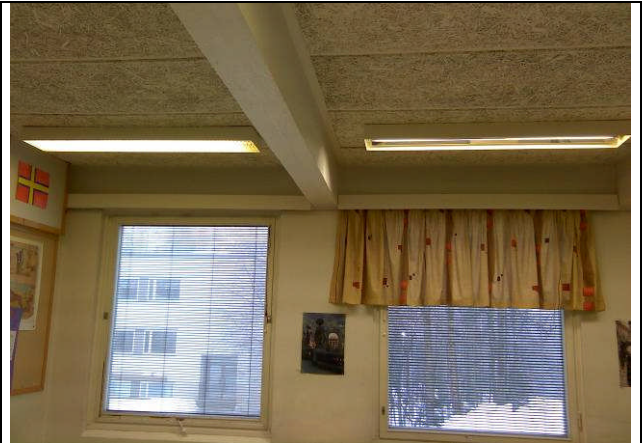
Nro 72.

Mittauspisteen lämpötila	17.5 °C	Emissiivisyys (Lämpökuvasta)	0.95
Mittausalue maks. lämpötila	39.9 °C	Heijastuva lämpötila (LHei lämpökuvasta)	20.0 °C
Mittausalue min. lämpötila	9.8 °C	Kameratyyppi	FLIR E60
Lämpötilaindeksi mitatun alueen minimilämpötilasta	43	Kameran sarjanumero	49022757
Lämpötilaindeksi mitatusta pistelämpötilasta	86

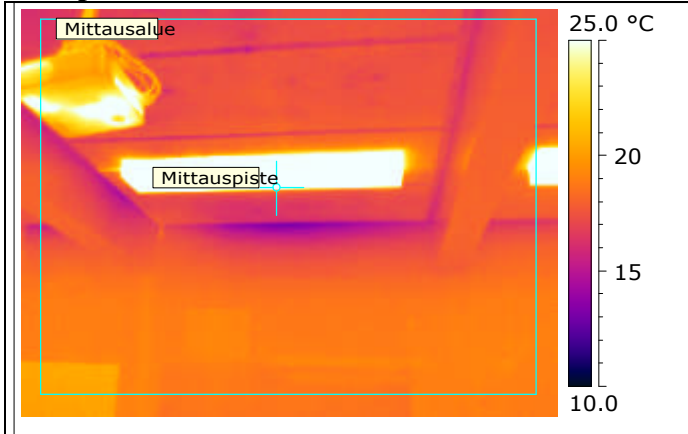
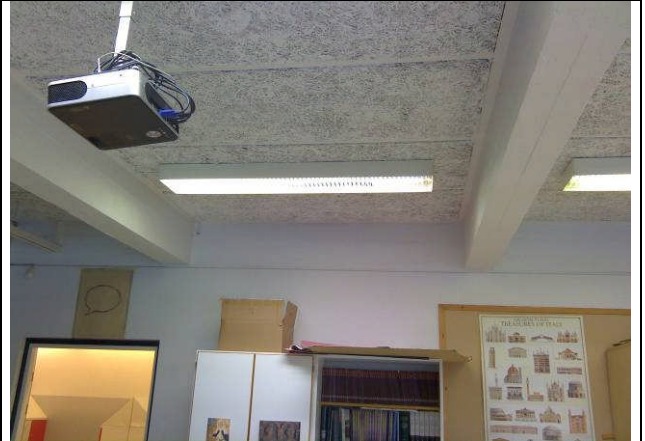
Nro 73.

Mittauspisteen lämpötila	25.0 °C	Emissiivisyys (Lämpökuvasta)	0.95
Mittausalue maks. lämpötila	62.0 °C	Heijastuva lämpötila (LHei lämpökuvasta)	20.0 °C
Mittausalue min. lämpötila	13.2 °C	Kameratyyppi	FLIR E60
Lämpötilaindeksi mitatun alueen minimilämpötilasta	62	Kameran sarjanumero	49022757
Lämpötilaindeksi mitatusta pistelämpötilasta	128

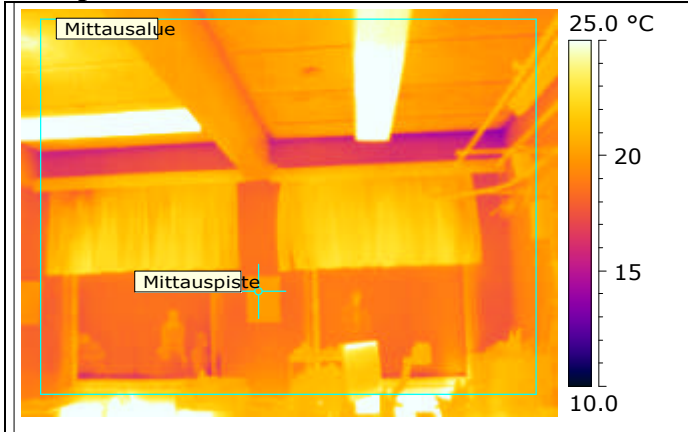
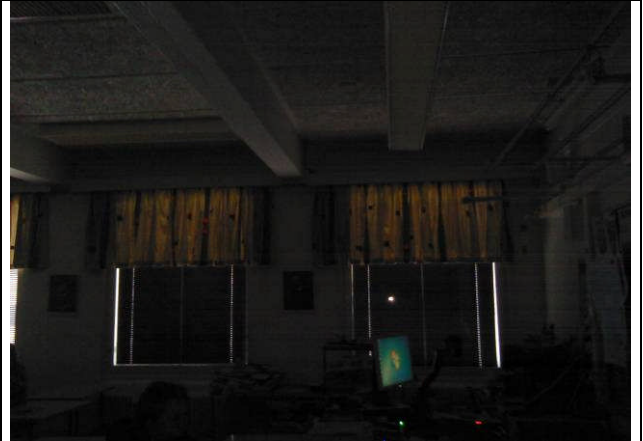
Nro 74.

Mittauspisteen lämpötila	20.1 °C	Emissiivisyys (Lämpökuvasta)	0.95
Mittausalue maks. lämpötila	38.1 °C	Heijastuva lämpötila (LHei lämpökuvasta)	20.0 °C
Mittausalue min. lämpötila	13.7 °C	Kameratyyppi	FLIR E60
Lämpötilaindeksi mitatun alueen minimilämpötilasta	61	Kameran sarjanumero	49022757
Lämpötilaindeksi mitatusta pistelämpötilasta	95
