LÄMPÖKUVAUSRAPORTTI

Korson Koulu

Kisatie 29
01450 Vantaa

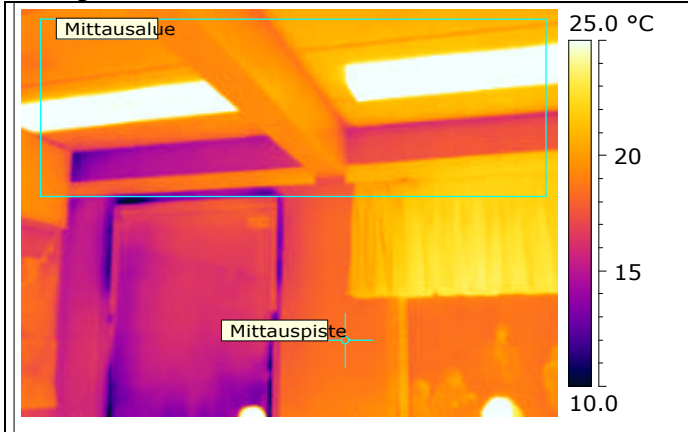
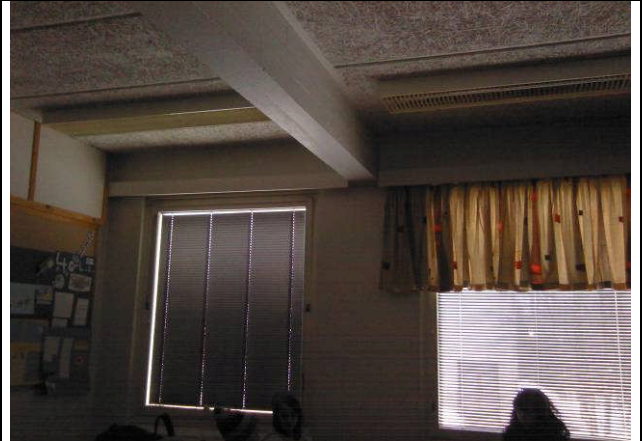
Nro 75.

Mittauspisteen lämpötila	18.5 °C	Emissiivisyys (Lämpökuvasta)	0.95
Mittausalue maks. lämpötila	37.2 °C	Heijastuva lämpötila (LHei lämpökuvasta)	20.0 °C
Mittausalue min. lämpötila	11.1 °C	Kameratyyppi	FLIR E60
Lämpötilaindeksi mitatun alueen minimilämpötilasta	48	Kameran sarjanumero	49022757
Lämpötilaindeksi mitatusta pistelämpötilasta	87

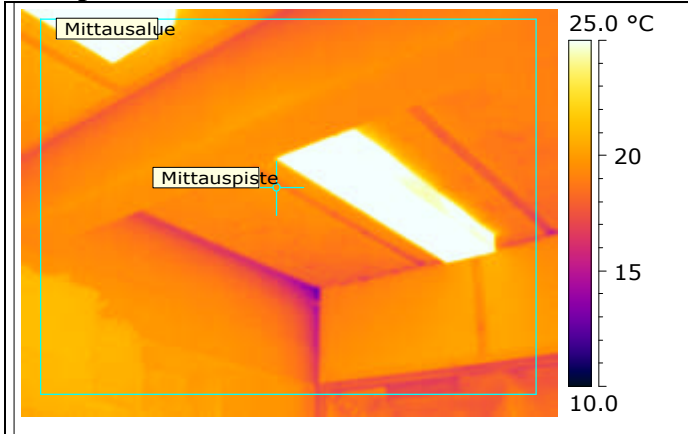
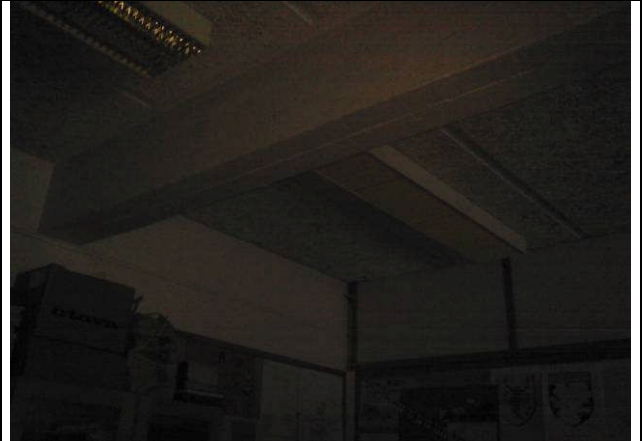
Nro 76.

Mittauspisteen lämpötila	19.8 °C	Emissiivisyys (Lämpökuvasta)	0.95
Mittausalue maks. lämpötila	36.1 °C	Heijastuva lämpötila (LHei lämpökuvasta)	20.0 °C
Mittausalue min. lämpötila	12.9 °C	Kameratyyppi	FLIR E60
Lämpötilaindeksi mitatun alueen minimilämpötilasta	57	Kameran sarjanumero	49022757
Lämpötilaindeksi mitatusta pistelämpötilasta	94

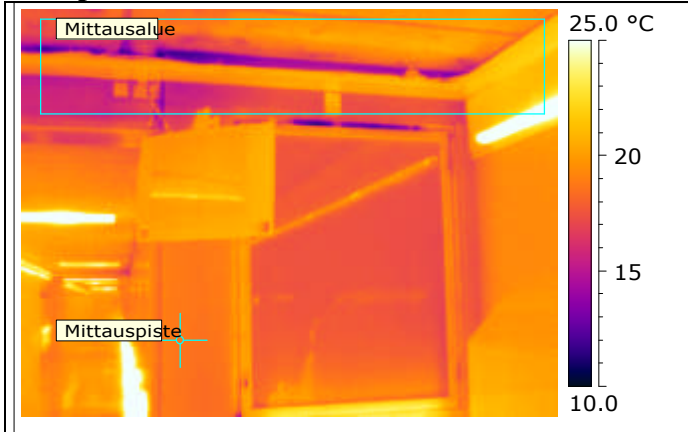
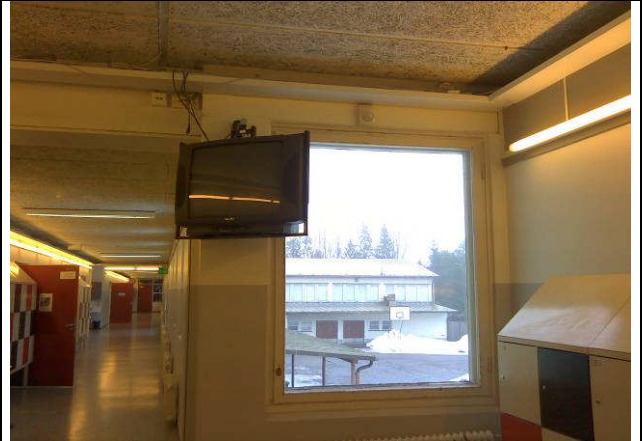
Nro 77.

Mittauspisteen lämpötila	18.7 °C	Emissiivisyys (Lämpökuvasta)	0.95
Mittausalue maks. lämpötila	35.9 °C	Heijastuva lämpötila (LHei lämpökuvasta)	20.0 °C
Mittausalue min. lämpötila	11.2 °C	Kameratyyppi	FLIR E60
Lämpötilaindeksi mitatun alueen minimilämpötilasta	49	Kameran sarjanumero	49022757
Lämpötilaindeksi mitatusta pistelämpötilasta	88

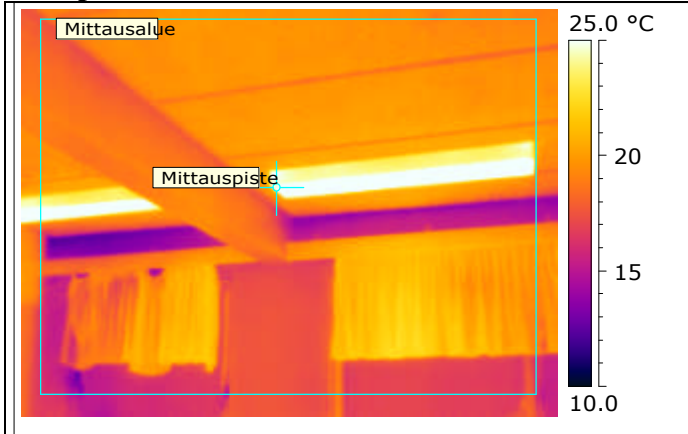
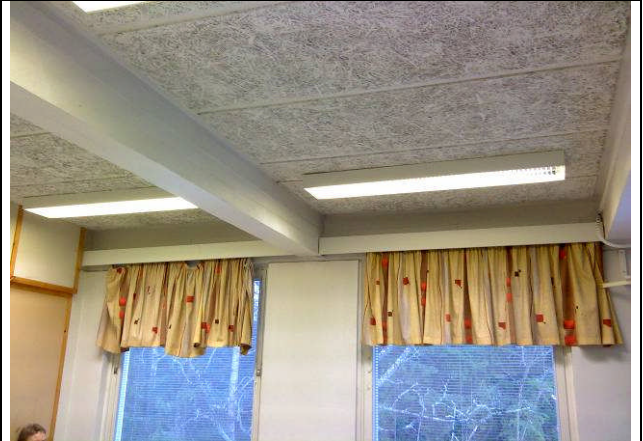
Nro 78.

Mittauspisteen lämpötila	25.0 °C	Emissiivisyys (Lämpökuvasta)	0.95
Mittausalue maks. lämpötila	35.8 °C	Heijastuva lämpötila (LHei lämpökuvasta)	20.0 °C
Mittausalue min. lämpötila	12.3 °C	Kameratyyppi	FLIR E60
Lämpötilaindeksi mitatun alueen minimilämpötilasta	51	Kameran sarjanumero	49022757
Lämpötilaindeksi mitatusta pistelämpötilasta	115

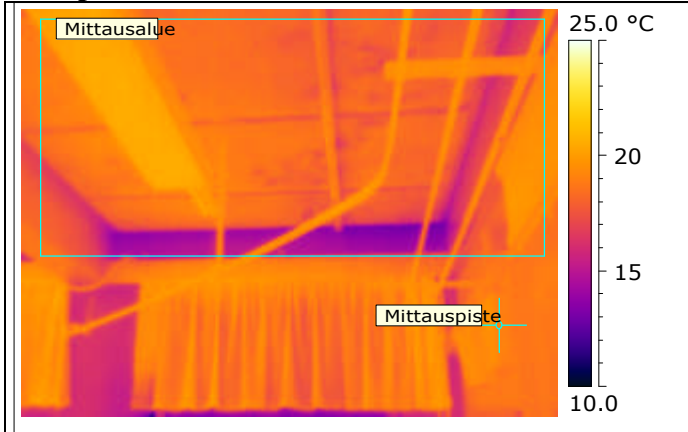
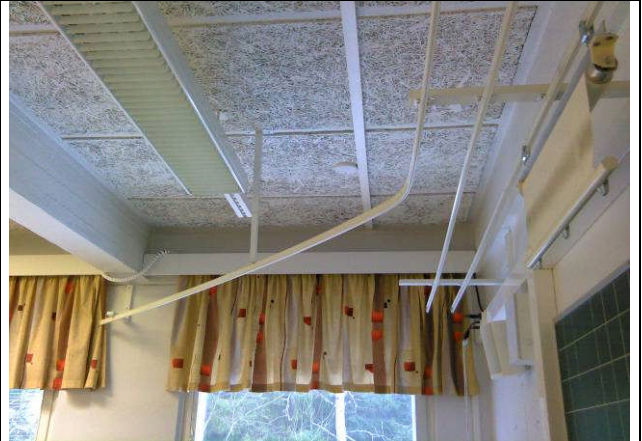
Nro 79.

Mittauspisteen lämpötila	19.1 °C	Emissiivisyys (Lämpökuvasta)	0.95
Mittausalue maks. lämpötila	20.8 °C	Heijastuva lämpötila (LHei lämpökuvasta)	20.0 °C
Mittausalue min. lämpötila	13.0 °C	Kameratyyppi	FLIR E60
Lämpötilaindeksi mitatun alueen minimilämpötilasta	55	Kameran sarjanumero	49022757
Lämpötilaindeksi mitatusta pistelämpötilasta	85

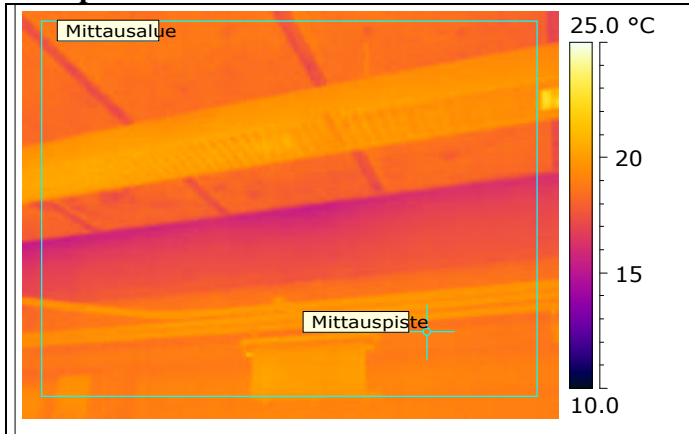
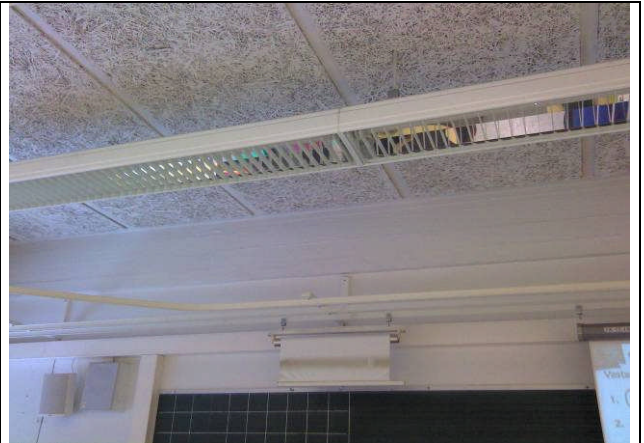
Nro 80.

Mittauspisteen lämpötila	18.9 °C	Emissiivisyys (Lämpökuvasta)	0.95
Mittausalue maks. lämpötila	21.3 °C	Heijastuva lämpötila (LHei lämpökuvasta)	20.0 °C
Mittausalue min. lämpötila	15.4 °C	Kameratyyppi	FLIR E60
Lämpötilaindeksi mitatun alueen minimilämpötilasta	67	Kameran sarjanumero	49022757
Lämpötilaindeksi mitatusta pistelämpötilasta	85

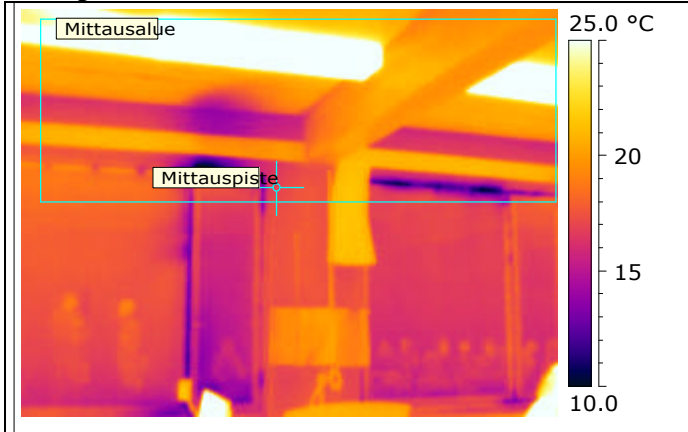
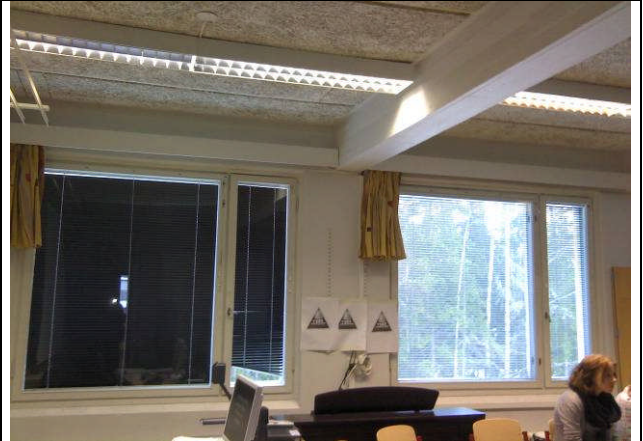
Nro 101.

Mittauspisteen lämpötila	17.1 °C	Emissiivisyys (Lämpökuvasta)	0.95
Mittausalue maks. lämpötila	33.0 °C	Heijastuva lämpötila (LHei lämpökuvasta)	20.0 °C
Mittausalue min. lämpötila	9.2 °C	Kameratyyppe	FLIR E60
Lämpötilaindeksi mitatun alueen minimilämpötilasta	38	Kameran sarjanumero	49022757
Lämpötilaindeksi mitatusta pistelämpötilasta	79

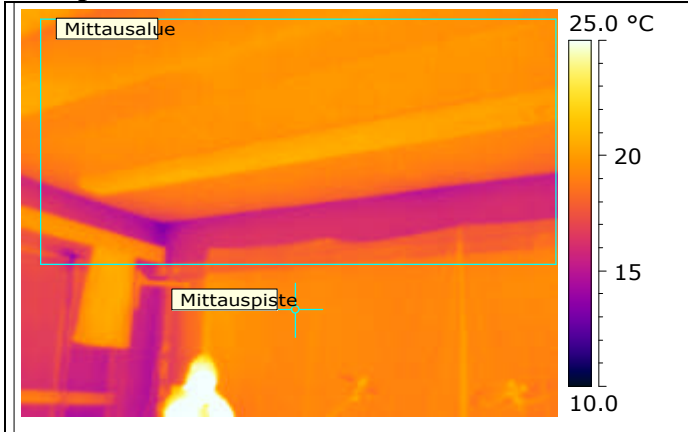
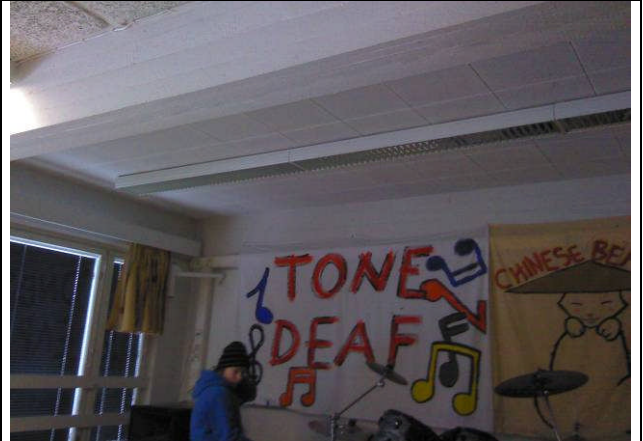
Nro 102.

Mittauspisteen lämpötila	19.3 °C	Emissiivisyys (Lämpökuvasta)	0.95
Mittausalue maks. lämpötila	21.0 °C	Heijastuva lämpötila (LHei lämpökuvasta)	20.0 °C
Mittausalue min. lämpötila	13.2 °C	Kameratyyppe	FLIR E60
Lämpötilaindeksi mitatun alueen minimilämpötilasta	59	Kameran sarjanumero	49022757
Lämpötilaindeksi mitatusta pistelämpötilasta	91

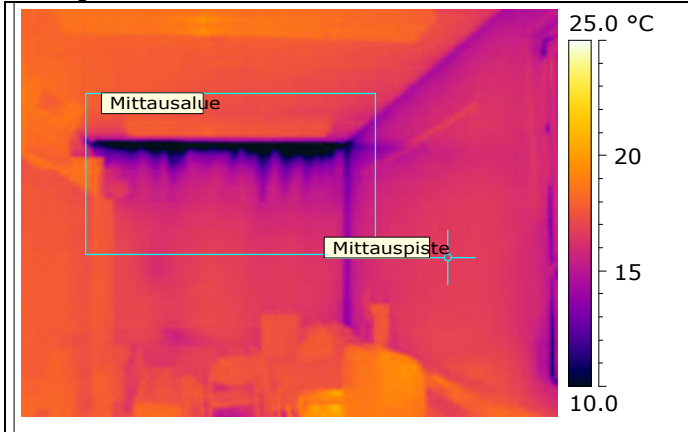
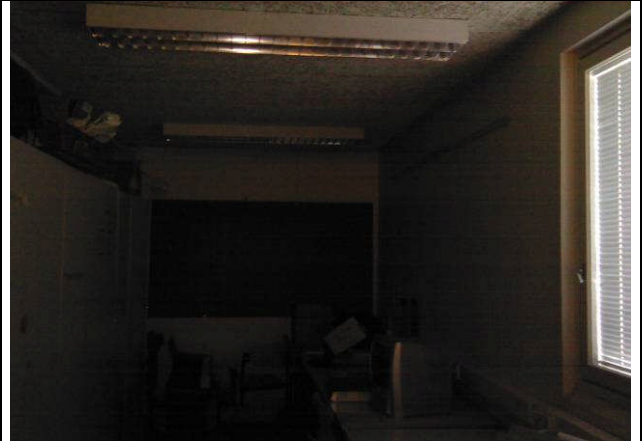
Nro 104.

Mittauspisteen lämpötila	16.7 °C	Emissiivisyys (Lämpökuvasta)	0.95
Mittausalue maks. lämpötila	18.7 °C	Heijastuva lämpötila (LHei lämpökuvasta)	20.0 °C
Mittausalue min. lämpötila	6.1 °C	Kameratyyppi	FLIR E60
Lämpötilaindeksi mitatun alueen minimilämpötilasta	24	Kameran sarjanumero	49022757
Lämpötilaindeksi mitatusta pistelämpötilasta	86

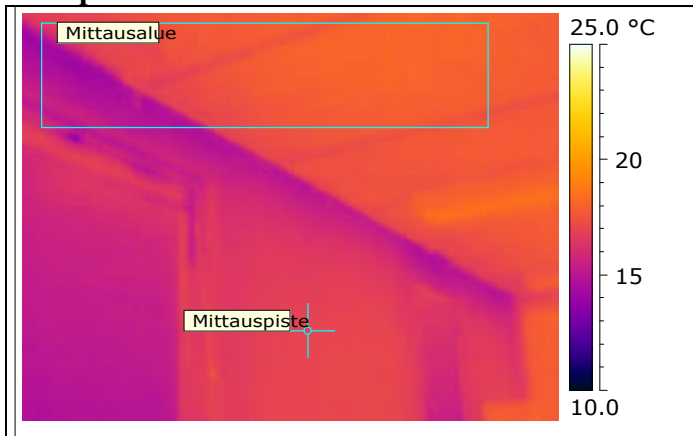
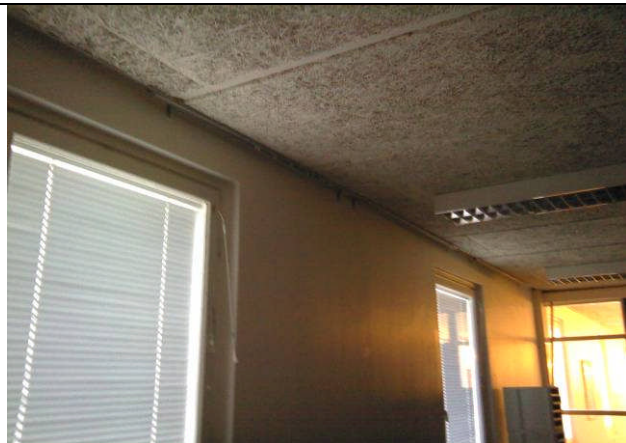
Nro 105.

Mittauspisteen lämpötila	17.0 °C	Emissiivisyys (Lämpökuvasta)	0.95
Mittausalue maks. lämpötila	18.4 °C	Heijastuva lämpötila (LHei lämpökuvasta)	20.0 °C
Mittausalue min. lämpötila	14.0 °C	Kameratyyppi	FLIR E60
Lämpötilaindeksi mitatun alueen minimilämpötilasta	70	Kameran sarjanumero	49022757
Lämpötilaindeksi mitatusta pistelämpötilasta	88

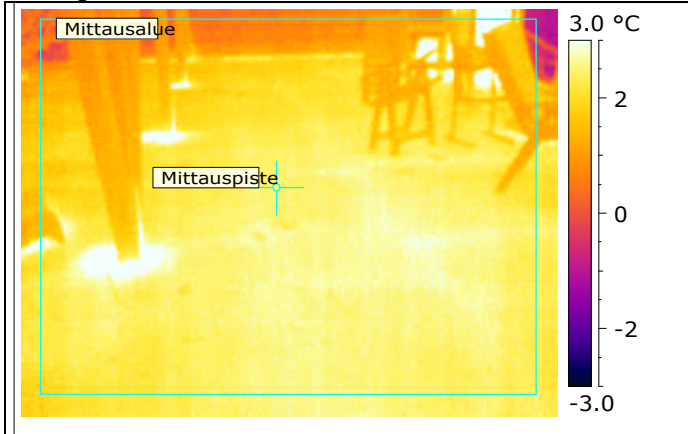
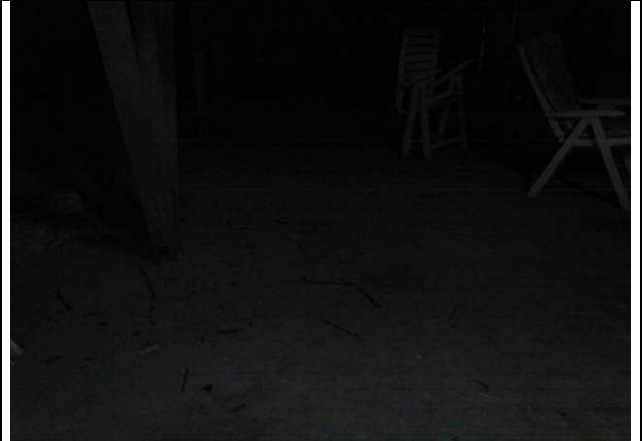
Nro 109.

Mittauspisteen lämpötila	2.2 °C	Emissiivisyys (Lämpökuvasta)	0.95
Mittausalue maks. lämpötila	11.5 °C	Heijastuva lämpötila (LHei lämpökuvasta)	20.0 °C
Mittausalue min. lämpötila	-1.2 °C	Kameratyyppi	FLIR E60
Lämpötilaindeksi mitatun alueen minimilämpötilasta	-18	Kameran sarjanumero	49022757
Lämpötilaindeksi mitatusta pistelämpötilasta	1

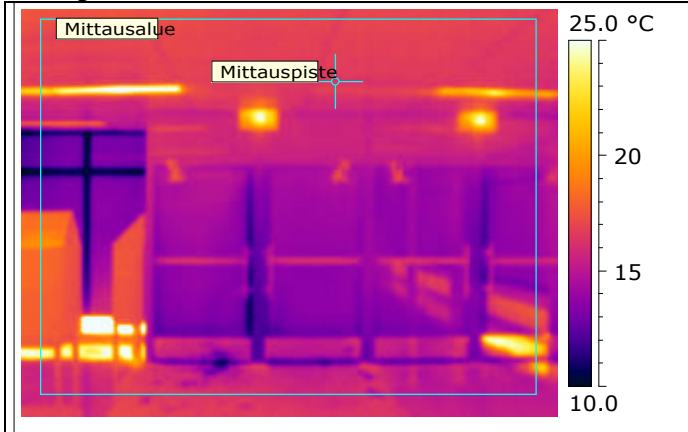
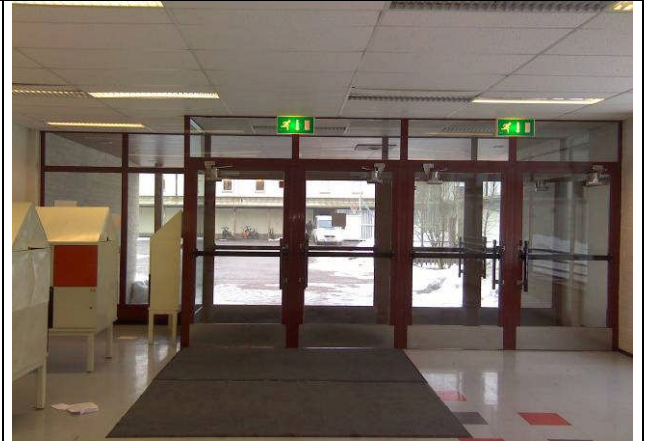
Nro 110.

Mittauspisteen lämpötila	16.5 °C	Emissiivisyys (Lämpökuvasta)	0.95
Mittausalue maks. lämpötila	37.2 °C	Heijastuva lämpötila (LHei lämpökuvasta)	20.0 °C
Mittausalue min. lämpötila	9.9 °C	Kameratyyppi	FLIR E60
Lämpötilaindeksi mitatun alueen minimilämpötilasta	44	Kameran sarjanumero	49022757
Lämpötilaindeksi mitatusta pistelämpötilasta	80

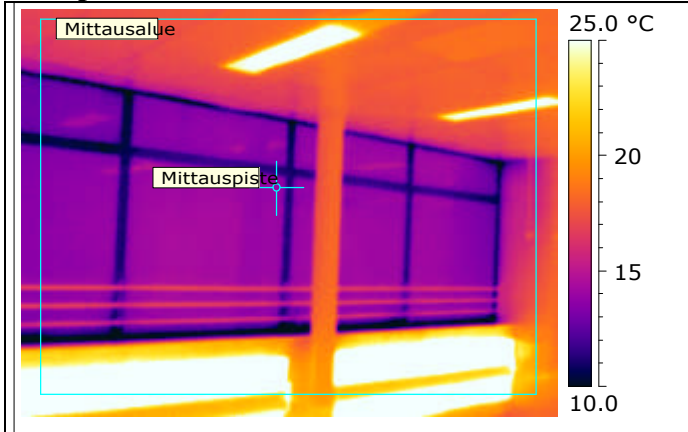
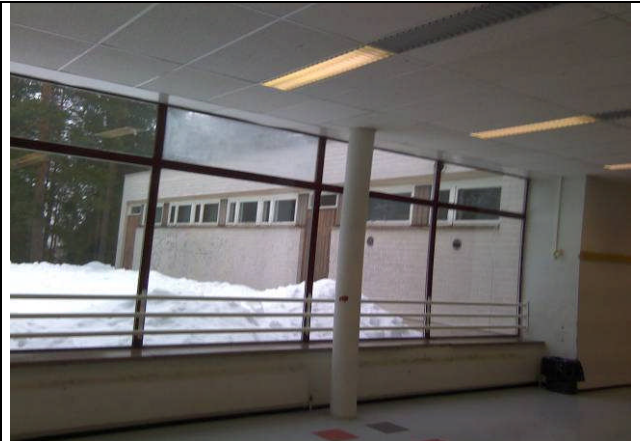
Nro 111.

Mittauspisteen lämpötila	13.9 °C	Emissiivisyys (Lämpökuvasta)	0.95
Mittausalue maks. lämpötila	40.6 °C	Heijastuva lämpötila (LHei lämpökuvasta)	20.0 °C
Mittausalue min. lämpötila	7.8 °C	Kameratyyppi	FLIR E60
Lämpötilaindeksi mitatun alueen minimilämpötilasta	32	Kameran sarjanumero	49022757
Lämpötilaindeksi mitatusta pistelämpötilasta	66

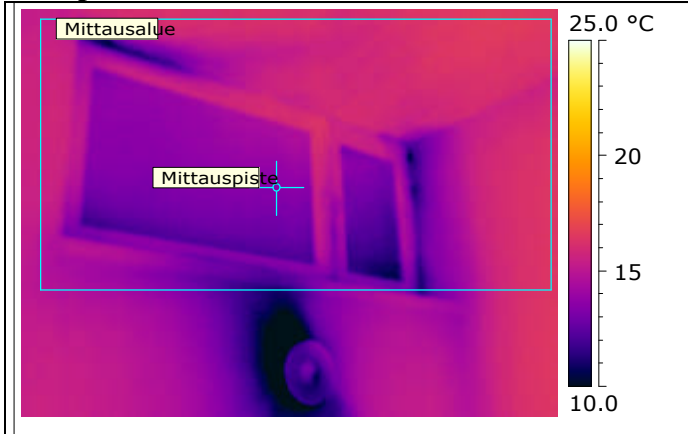
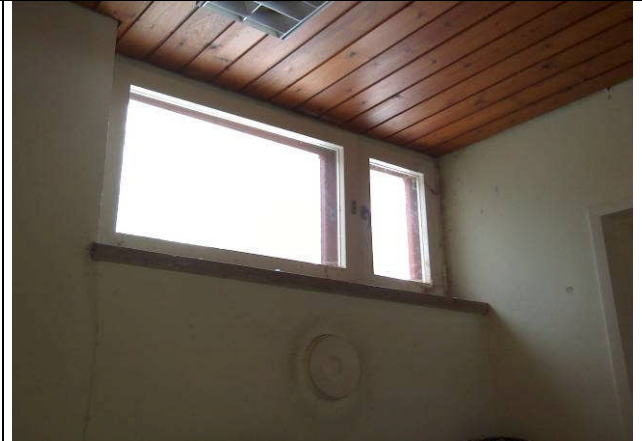
Nro 112.

Mittauspisteen lämpötila	13.5 °C	Emissiivisyys (Lämpökuvasta)	0.95
Mittausalue maks. lämpötila	16.9 °C	Heijastuva lämpötila (LHei lämpökuvasta)	20.0 °C
Mittausalue min. lämpötila	10.3 °C	Kameratyyppi	FLIR E60
Lämpötilaindeksi mitatun alueen minimilämpötilasta	52	Kameran sarjanumero	49022757
Lämpötilaindeksi mitatusta pistelämpötilasta	72

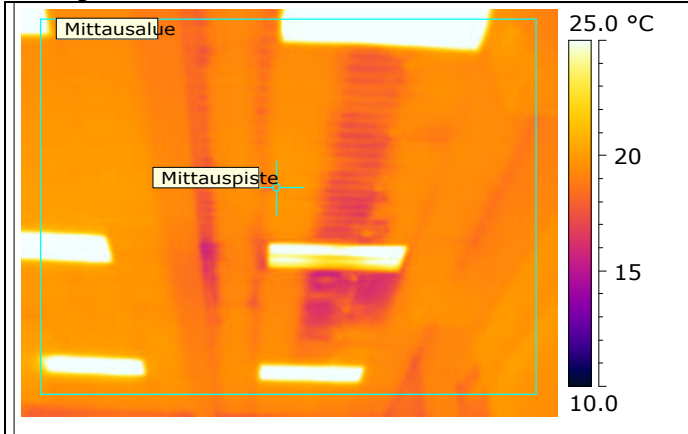
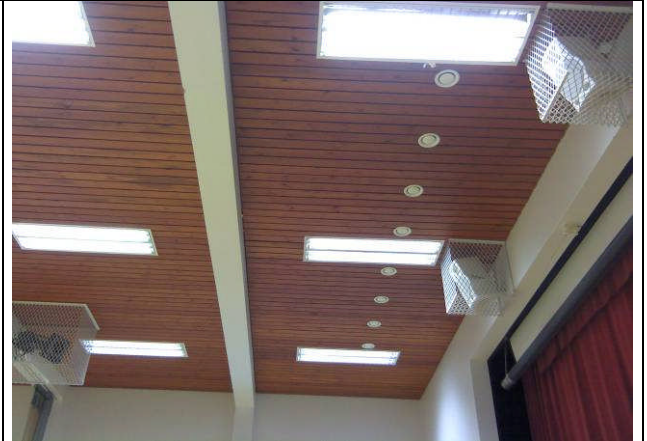
Nro 113.

Mittauspisteen lämpötila	19.0 °C	Emissiivisyys (Lämpökuvasta)	0.95
Mittausalue maks. lämpötila	48.2 °C	Heijastuva lämpötila (LHei lämpökuvasta)	20.0 °C
Mittausalue min. lämpötila	15.1 °C	Kameratyyppe	FLIR E60
Lämpötilaindeksi mitatun alueen minimilämpötilasta	69	Kameran sarjanumero	49022757
Lämpötilaindeksi mitatusta pistelämpötilasta	90

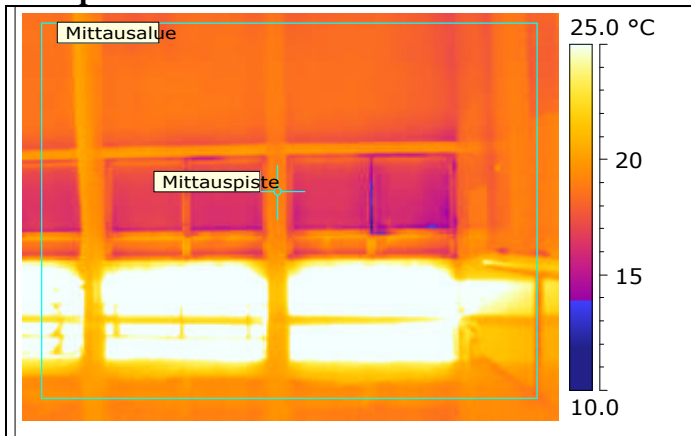
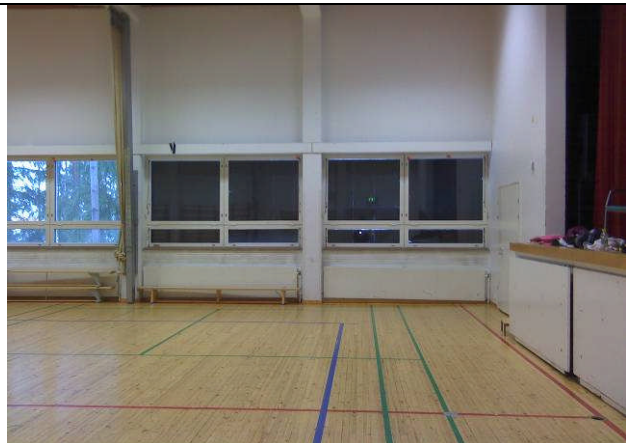
Nro 114.

Mittauspisteen lämpötila	18.9 °C	Emissiivisyys (Lämpökuvasta)	0.95
Mittausalue maks. lämpötila	41.0 °C	Heijastuva lämpötila (LHei lämpökuvasta)	20.0 °C
Mittausalue min. lämpötila	11.9 °C	Kameratyyppi	FLIR E60
Lämpötilaindeksi mitatun alueen minimilämpötilasta	55	Kameran sarjanumero	49022757
Lämpötilaindeksi mitatusta pistelämpötilasta	94

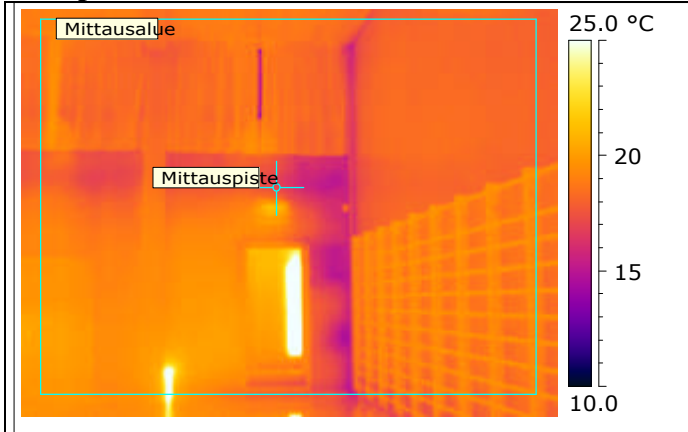
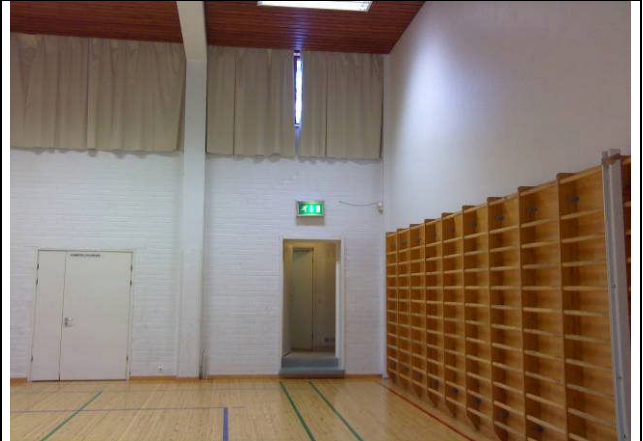
Nro 115.

Mittauspisteen lämpötila	17.2 °C	Emissiivisyys (Lämpökuvasta)	0.95
Mittausalue maks. lämpötila	36.9 °C	Heijastuva lämpötila (LHei lämpökuvasta)	20.0 °C
Mittausalue min. lämpötila	13.5 °C	Kameratyyppi	FLIR E60
Lämpötilaindeksi mitatun alueen minimilämpötilasta	64	Kameran sarjanumero	49022757
Lämpötilaindeksi mitatusta pistelämpötilasta	84

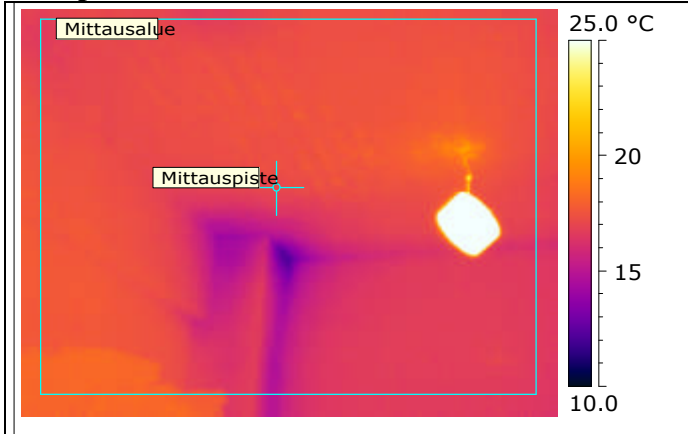
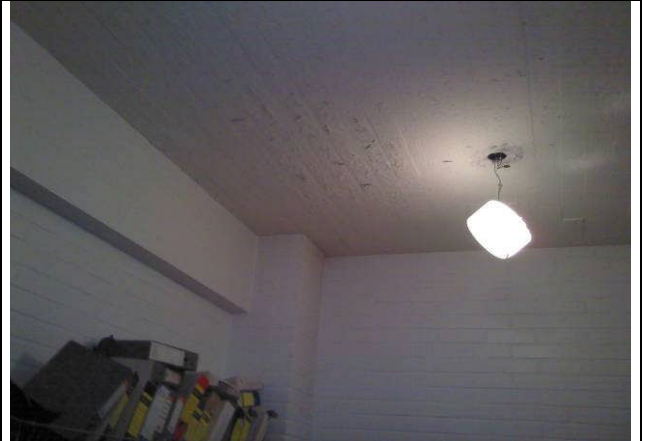
Nro 117.

Mittauspisteen lämpötila	17.2 °C	Emissiivisyys (Lämpökuvasta)	0.95
Mittausalue maks. lämpötila	47.5 °C	Heijastuva lämpötila (LHei lämpökuvasta)	20.0 °C
Mittausalue min. lämpötila	12.3 °C	Kameratyyppi	FLIR E60
Lämpötilaindeksi mitatun alueen minimilämpötilasta	60	Kameran sarjanumero	49022757
Lämpötilaindeksi mitatusta pistelämpötilasta	90

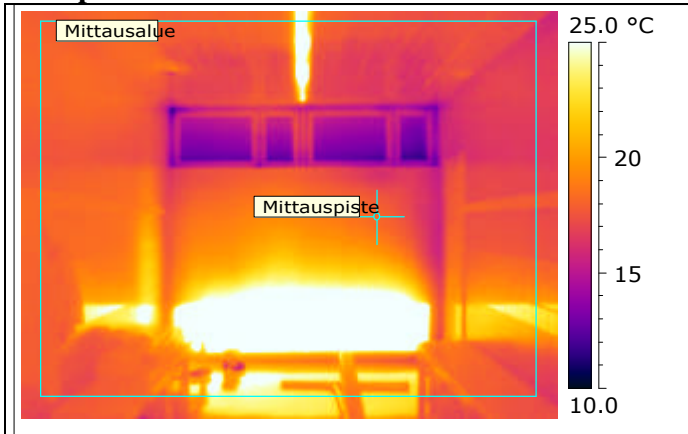
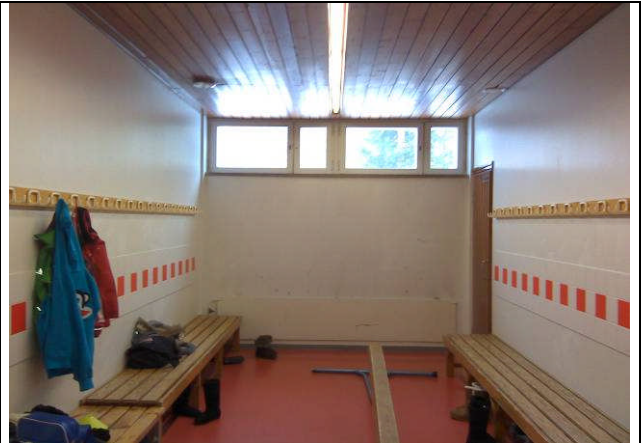
Nro 118.

Mittauspisteen lämpötila	18.2 °C	Emissiivisyys (Lämpökuvasta)	0.95
Mittausalue maks. lämpötila	40.7 °C	Heijastuva lämpötila (LHei lämpökuvasta)	20.0 °C
Mittausalue min. lämpötila	11.6 °C	Kameratyyppi	FLIR E60
Lämpötilaindeksi mitatun alueen minimilämpötilasta	57	Kameran sarjanumero	49022757
Lämpötilaindeksi mitatusta pistelämpötilasta	95

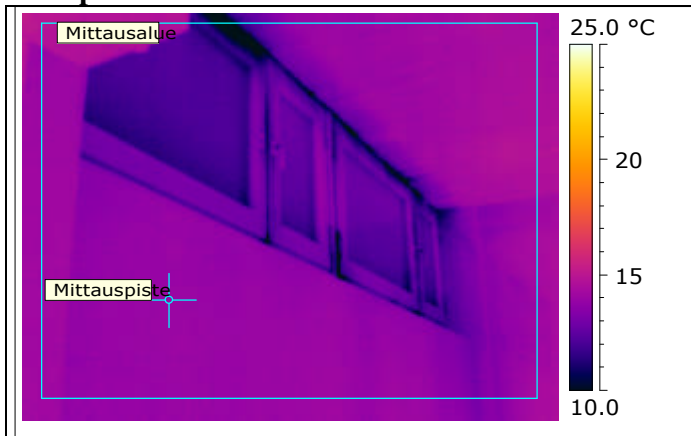
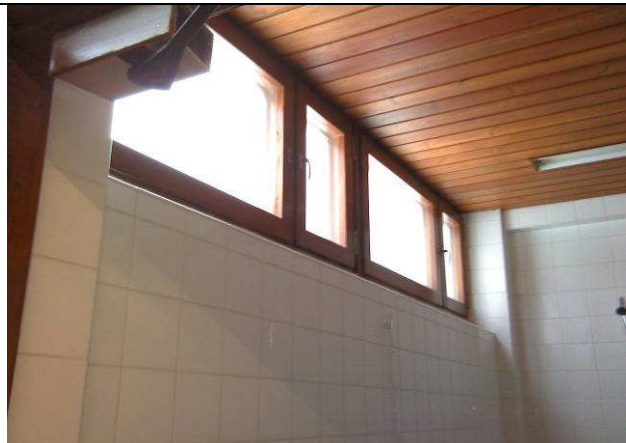
Nro 119.

Mittauspisteen lämpötila	14.0 °C	Emissiivisyys (Lämpökuvasta)	0.95
Mittausalue maks. lämpötila	15.2 °C	Heijastuva lämpötila (LHei lämpökuvasta)	20.0 °C
Mittausalue min. lämpötila	7.4 °C	Kameratyyppi	FLIR E60
Lämpötilaindeksi mitatun alueen minimilämpötilasta	32	Kameran sarjanumero	49022757
Lämpötilaindeksi mitatusta pistelämpötilasta	71

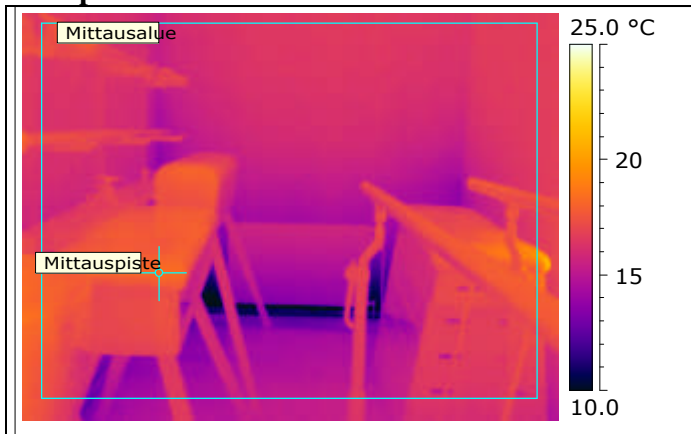
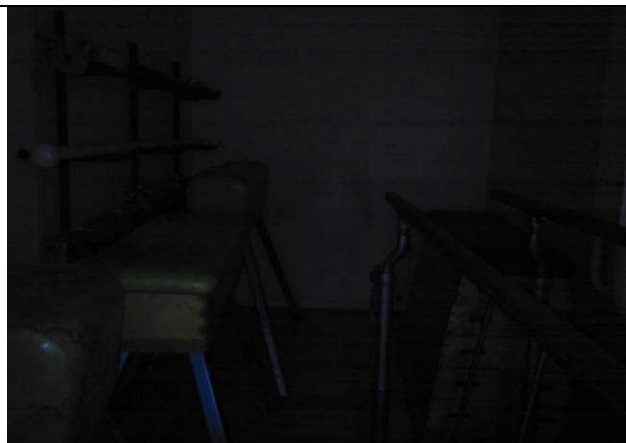
Nro 120.

Mittauspisteen lämpötila	18.3 °C	Emissiivisyys (Lämpökuvasta)	0.95
Mittausalue maks. lämpötila	20.0 °C	Heijastuva lämpötila (LHei lämpökuvasta)	20.0 °C
Mittausalue min. lämpötila	8.9 °C	Kameratyyppi	FLIR E60
Lämpötilaindeksi mitatun alueen minimilämpötilasta	41	Kameran sarjanumero	49022757
Lämpötilaindeksi mitatusta pistelämpötilasta	96

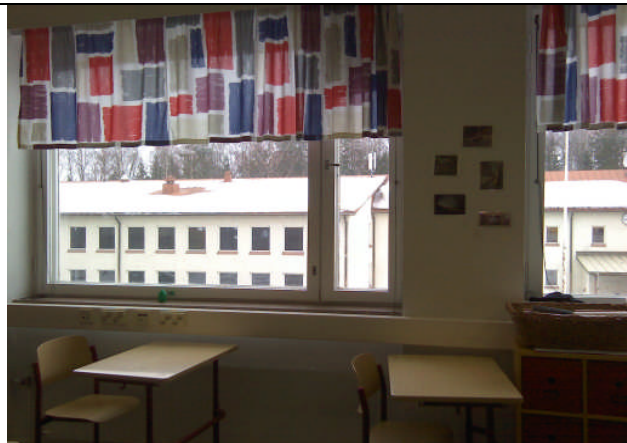
Nro 158.

Ikkunan tiivisteiden läpi ilmavuotoa. Suositellaan tiivisteiden uusimista.
