PINTAKOSTEUSMITTAUKSET JA KOSTEUSVAURIOKARTOITUS

Korson neuvola ja hammashoitola
Maakotkantie 10
01450 VANTAA

DELETE TUTKIMUS OY, HELSINKI

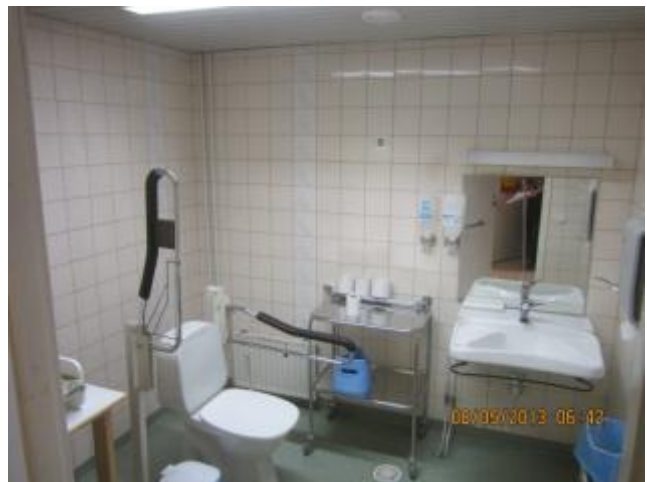
Väliseinät ovat kipsilevyseiniä ja muurattuja tiiliseiniä sekä liikehuoneistoihin rajoittuvin osin myös betoniseiniä. Lisäksi lujalevyseinää on ainakin siivousskomerossa ja wc-tilassa 19, jossa se on näkyvässä välikaton yläpuolella (kuva 19). Wc:n laatoitettu lujalevyseinä on päässyt elämään ja on osittain pullistunut ulospäin. Seinäpinnat ovat maalattuja ja puku- ja pesuhuoneiden sekä wc-tilojen seinissä on myös alkuperäisiä laatoituksia (kuva 20). Väliseinissä ei havaittu kosteusvaurioita.

kuva 19	Välikaton yläpuolella näkyy lujalevyseinää.	kuva 20	Inva-wc:n seinät ovat laatoitettu.
----------------	---	----------------	------------------------------------

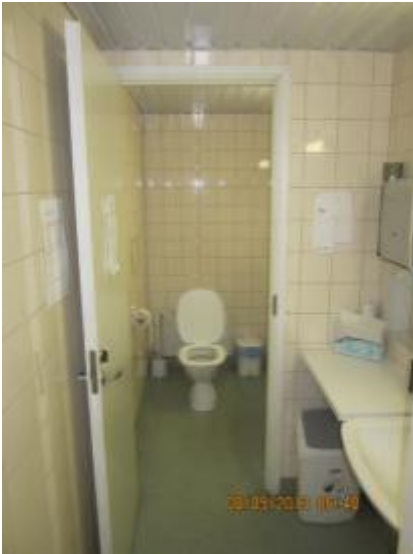
Wc- ja pesuhuonetiloiissa on lattioissa hitsatut muovimatot juurinostoiheen ja seinillä 15x15 laatoitus (kuva 27). Siivouskomerossa seinäpintana on maalattu lujalevy (kuva 28). Pinnat näyttivät ehjiltä eikä kosteus- tai vuotojälkiä havaittu. Lattiakaivot ovat valurautakaivoja, joissa on muoviset korokerenkaat (kuva 29). Kaivoliittymät vaikuttivat olevan kunnossa.

kuva 27 Wc- ja pesuhuonetiloissa on seinissä 15x15 laatat ja latioissa hitsatut muovimatot.

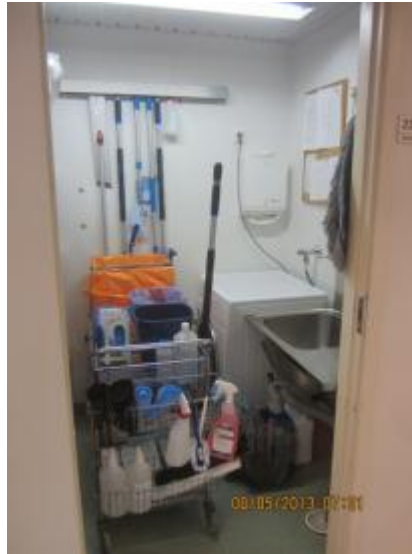
kuva 28 Siivouskomeron seinäpintana on maalattu kovalevy.

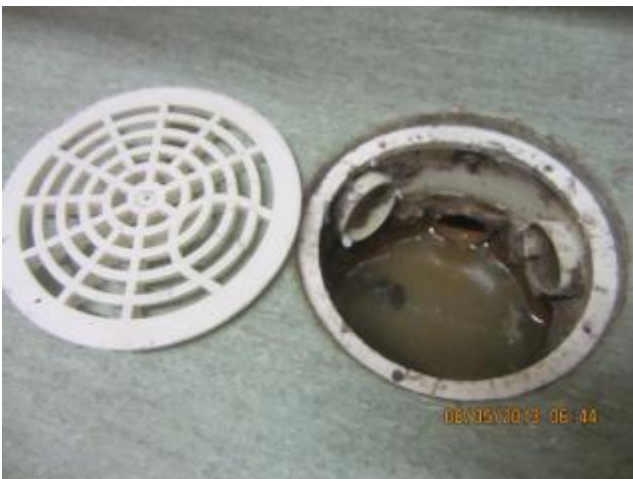
kuva 29 Inva wc:n lattiakaivo.

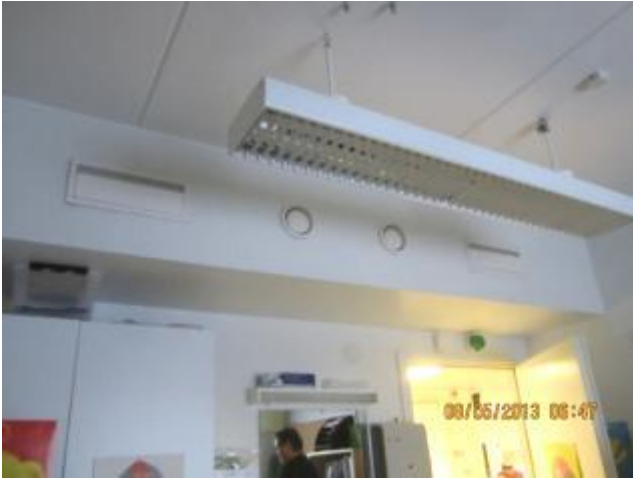
Ilmanvaihtoratkaisuna on koneellinen tulo- ja poistoilmanvaihto. Ilmanvaihtokoneet ovat alkuperäisiä eikä niiden toimintaa tarkemmin selvitetty. Pääte-elimet näyttivät ehjiltä ja melko puhtailta (kuva 31). Kompressorihuonetta palveleva kanavapuhallin on likainen ja se vaikuttaa hieman alitehoiselta, koska tilassa on suuri lämpökuorma (kuva 32).

kuva 31	Ilmanvaihton pääte-elimet ovat ehjiä.	kuva 32	Kompressorihuoneen puhallin on likainen.
----------------	---------------------------------------	----------------	--

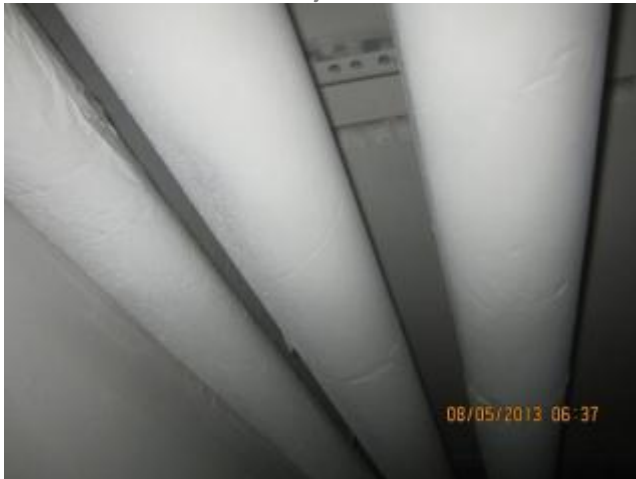
Rakennuksessa on normaalit teräsputkesta tehdyt vesikeskuslämmityksen patterilinjat, jotka ovat näkyvillä tai piilossa koteloissa ja alakattotiloissa. Päärunkoputket kulkevat pääosin alakattotiloissa ja koteloissa (kuva 33). Lämpörunkoputkissa on villaeristeet, mutta huonetiloissa näkyvillä olevissa lämpöputkissa ei ole eristyksiä (kuva 34). Koteloissa olevien putkien eristeitä ei päästy tutkimaan. Lämmityspatterit lienevät alkuperäisiä, mutta termostaattiset patteriventtiilit ovat uudempia asennuksia eikä niissä havaittu puutteita. Lämpöputkissa ei havaittu vuotoja.

kuva 33	Päärunkoputket ovat villaeristetyt.	kuva 34	Huonetiloissa näkyvillä kulkevissa lämpöputkissa ei ole eristyksiä.
---------	-------------------------------------	---------	---
