TUTKIMUSSELOSTUS

SISÄILMASTO JA KOSTEUSTEKNINEN KUNTOTUTKIMUS

LEPPÄKORVEN HAMMASHOITOLA

8.12.2014

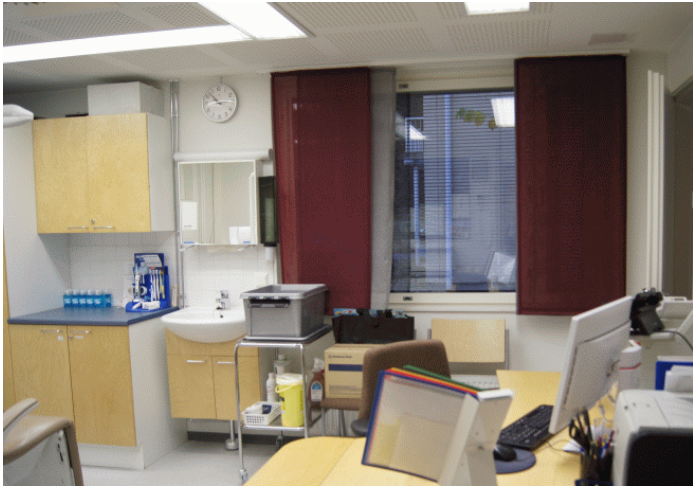
TILAN D135 ULKOSEINÄN MERKKIAINEKOE 8.10.2014

YLEISPITOISUUS MERKKIAINEKOEEN JÄLKEEN OLI 31 PPM, JOTEN Keltaisella merkityt havainnot ovat epävarmoja.

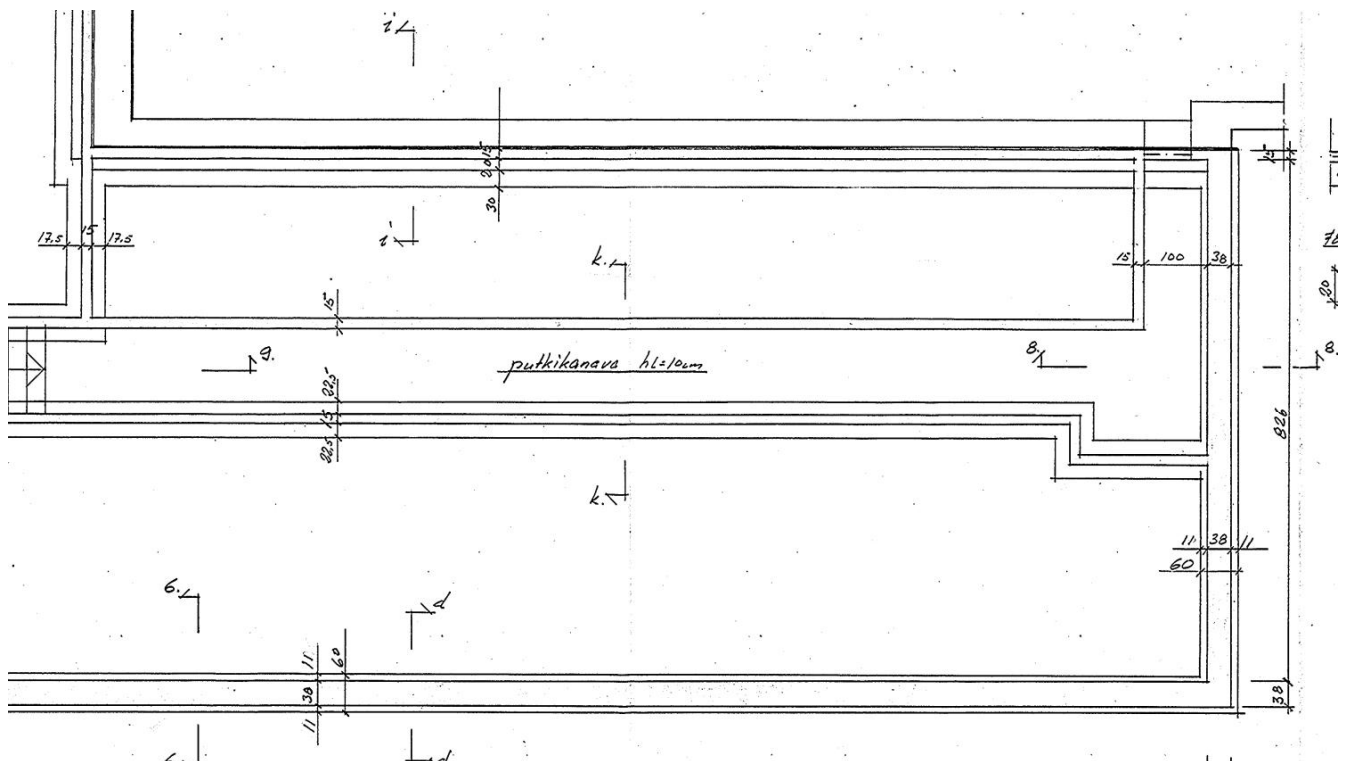
Kuvat osakopio perustuspiirustuksesta. Laajennuksen kohdalle on esitetty anturaperustus. Väli-seinän viereen on esitetty putkikanaaali.

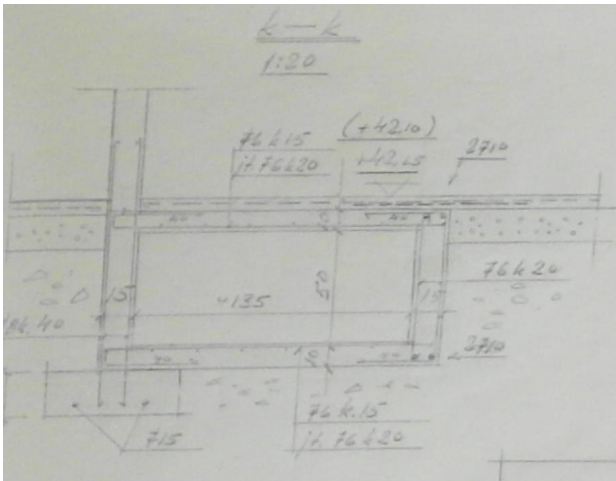
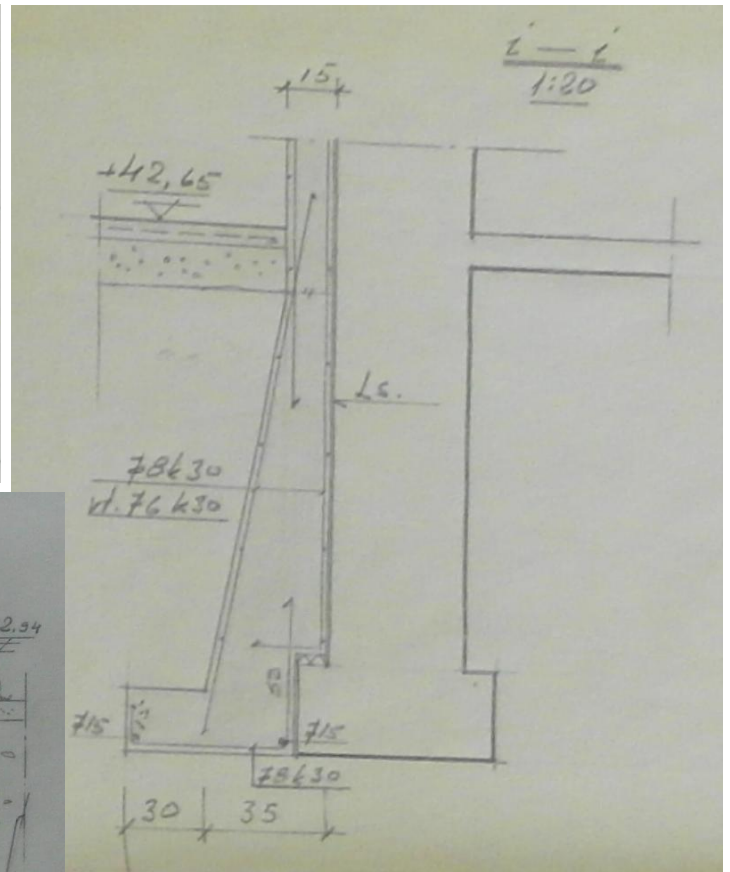
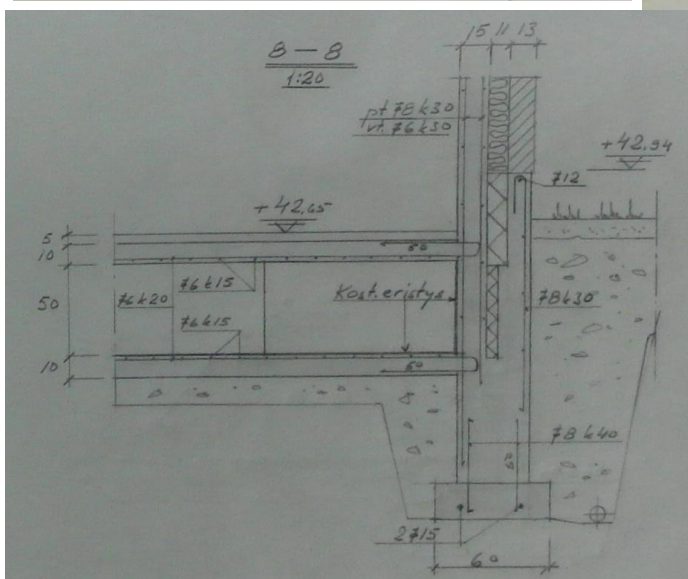
Kuvat osakopioita perustusleikkauksesta. Laajennuksen perustamistaso on sama kuin vanhan rakennuksen. Keskellä on esitetty putkikanaali. Putkikanaali on valettu kiinni kantavaan seinään. Alapohjan keskialueelle ei ole esitetty lämmöneristystä. Oikealla on esitetty laajennuksen liittymä vanhaan rakennukseen, Alin kuva esittää putkikanaalin liittymää ulkoseinään tauko-tilan alapuolella.

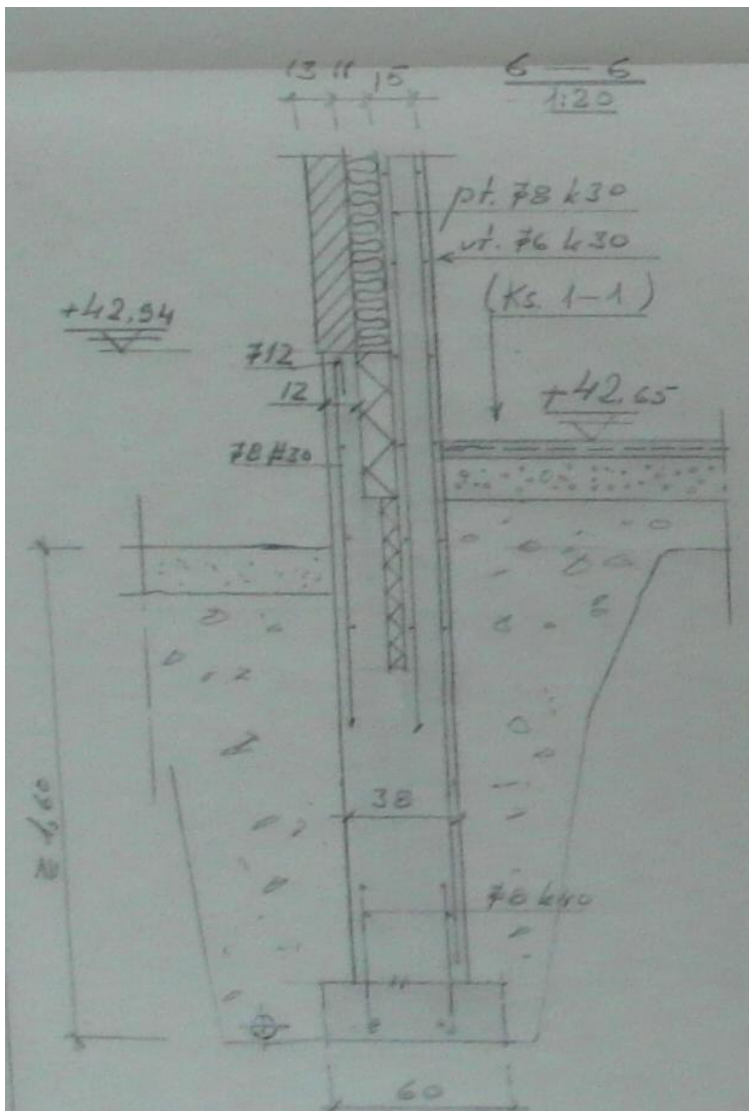
Kuvat osakopio rakenneleikkauksesta. Leikkaus on hammashoitolan kohdalta. Kuvassa näkyy jatkuva perusmuuri, jonka yläosassa on kylmäsiltaa katkaistu lämmöneristeellä. Halkaistun sokkelin päältä lähtevät kantava betonisisäkuori, lämmöneristys ja julkisivumuuraus. Lattian ja seinän liittymään ei ole esitetty tiivistävää rakennetta. Betonilaatan kutistuessa seinän viereen avautuu rako, josta maaperässä olevat epäpuhtaudet voivat kulkeutua vuotoilman mukana sisäilmaan.
