TIIVEYS- JA PAINESUHDE TUTKIMUS

Avoin päiväkoti Majakka

Maalinauhantie 7, Vantaa

23.4.2012, muutos A

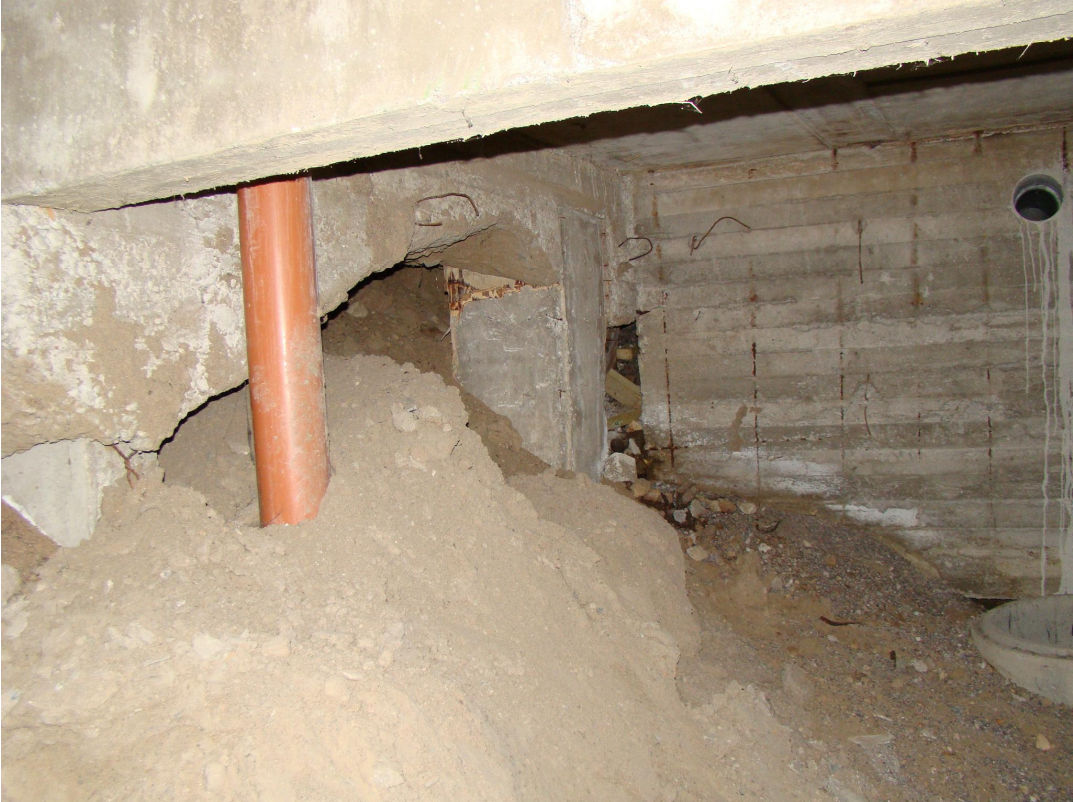
Kuva 2

Alapohjan ontelotilaan mentiin tarkastusluukun kautta. Ontelotila oli laajuudeltaan n. 30 m² oheisen piirustuksen mukaisesti. Ontelotilasta otetut valokuvat on merkitty samaan piirustukseen. Ontelotilassa oli havaittavissa mikrobiperäistä hajua.
