Tarkastuskohde: **Martinussali
Martinlaaksontie 16
01620 VANTAA**

Tutkimusraportti

Tilaaaja
Mikko Krohn
Vantaan Tilakeskus
Kielotie 13
01300 VANTAA
839 22377**Kohde**
Martinussali
Martinlaaksontie 16
01620 VANTAA**Tarkastus pvm:** 2.7.2012**Kartoittaja:** Sami Jyräsalo 040-505 9299**Toimeksianto** Kosteusvauriokartoitus ja pintakosteusmittaus**Kohteen perustiedot:**

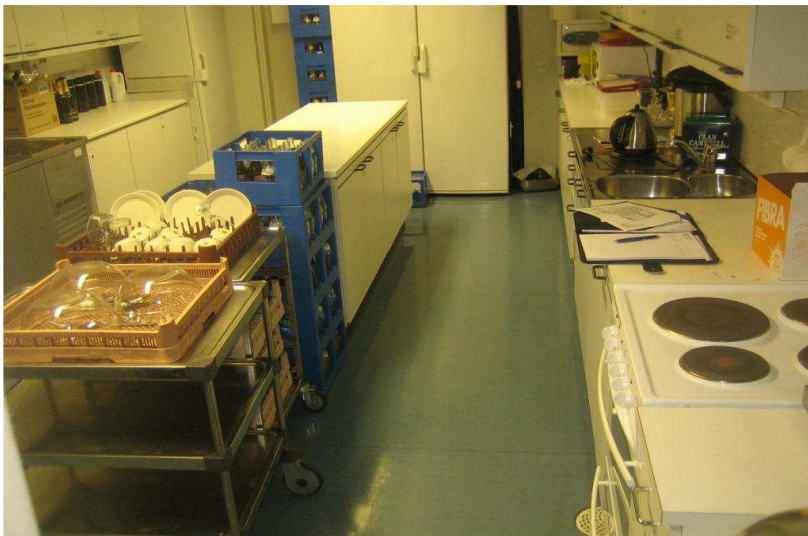
2039 Lämpöön varasto / Keittiö

Lattian pintamateriaalina on muovimatto. Maton alla on kohonnutta kosteutta pesualtaan lattiakaivon alapuolella 0,4 m x 0,4 m alueella missä maton saumat ovat auki ja matto irti betonilattiasta. Lattian kuiva alue 60 - 70, kostea alue 70 - 95.

Lattian muovimaton, mattoliiman ja lattiatasoitteen poistaminen pesualtaan alapuolelta vaurioalueelta. Lattiabetonin koneellinen kuivaus.
