# KUNTOARVIO

VANTAAN KONSERTTISALI MARTINUS  
MARTINLAAKSONTIE 36  
01620 VANTAA

5.10.2012

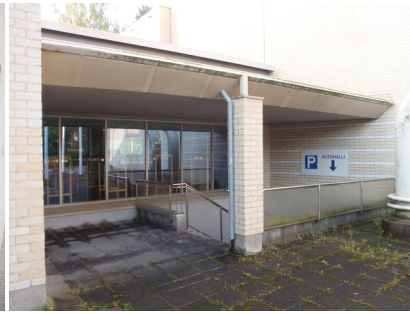
Kuva 5

**Kuva 5** Yleiskuva autohallin betoniportaasta

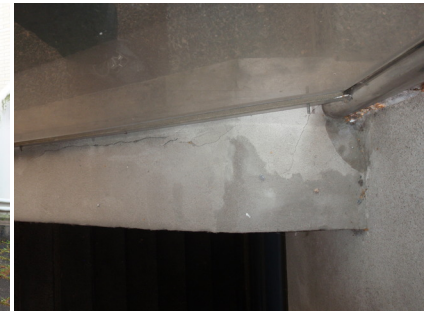
Kuva 6

Portaan tukimuurissa ja betonikaiteessa on yksittäiset ruostuneet teräkset halkaisseet betonin pinnan. Tukimuurin kulmassa on pystyhalkeama.

**Kuva 6** Ruostunut rauta on halkaissut betonikaiteen pinnan

Sisäänkäyntikatosten pilareiden ja autohalliin johtavien betoniportaiden kuntotutkimus. Tutkimuksella tarkennetaan pilareiden vaurioiden syyt, laajuus, vaurioitumisaste, korjaustapa ja kustannukset.

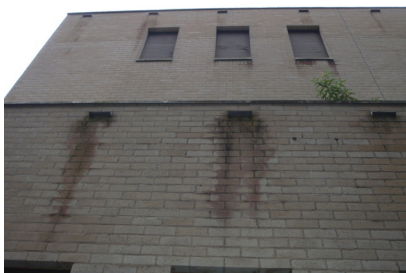
Kuva 5

Ulkoseinät ovat paikalla muurattuja tiiliseiniä. Tiiliseinissä havaittujen halkeamien kautta pääsee vettä seinärakenteen sisään. Kosteus heikentää seinän eristyskykyä ja aiheuttaa lisävaurioita. Katon tuuletusaukkojen kautta tuleva kosteus on värjännyt tiilipintoja. On suositeltavaa selvittää halkeamien syyt. On suositeltavaa selvittää, miksi katon tuuletusaukkojen kautta tulee niin paljon kosteutta, että se kastelee ja värjää tiiliseinän aukkojen alapuolella.

**Kuva 4** Tiiliseinän pystysuora halkeama, vesi pääsee seinärakenteen sisään**Kuva 5** Länsisivun katon tuuletusaukkojen alapuolella on kosteuden aiheuttamat valumajäljet**Kuva 6** Eteläisivulla (lämpöön lattian kohdalla) reunapelti on irronnut ja pellin alusvaneri on lahonnut.**Kunnossapito-ohjelman toimenpiteet**

- julkisivujen kuntotutkimus
- tutkimustulosten perusteella tehtyjen suunnitelmien mukainen korjaus
- elastisten saumojen uusiminen
- tiiliseinien puhdistaminen tuuletusreikien alta
- lämpöön eteläsivun pellin ja pellin alusrakenteen korjaus

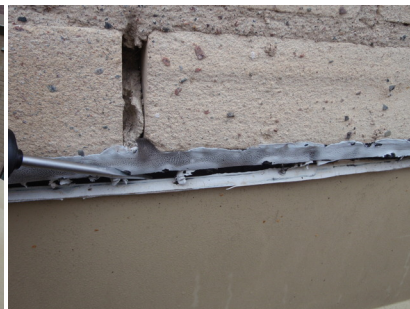
Kuva 5

Vesikatoilla havaittiin puutteita, jotka voivat aiheuttaa vesivuotoja. Juuripeltien kiinnitys on löystynyt ja elastiset saumat ovat revenneet, jolloin vesi voi päästä alustastaan irronneen kermin taakse. Katolla on paljon kasvustoa, joka vaurioittaa bitumikermiä. Suojakiveys on paikoin pyyhkiytynyt pois ja näiltä alueilta kermin pinta on alkanut kulua. Havaittuja puutteita on syytä korjata jakson alussa ja jakson lopulla on suositeltavaa varautua vesikattojen uusimiseen.

**Kuva 4** Vesikaton kulmapellin elastisia saumojia on korjattu, saumat ovat revenneet uudestaan. Alla on lämpöön vesivaurio.**Kuva 5** Juuripellin elastinen sauma on revennyt ja pellin kiinnitys on löystynyt.**Kuva 6** Autohalliin johtavan betoniportaaman vesikatolla on paljon vettä. Bitumikermissä on poimuja ja vesi/kaasukuplia

Vesikaton kuntotutkimus. Tutkimuksella tarkennetaan vesikaton vaurioiden syyt, laajuus, vaurioitumisaste, korjaustapa ja kustannukset.

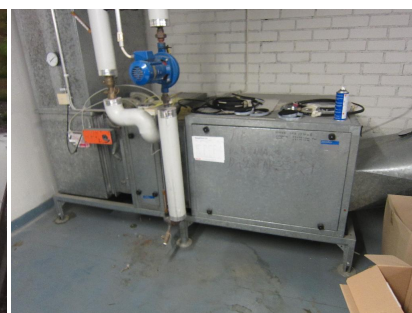
Kuva 3

**G3 Ilmastointijärjestelmät****Rakennus:** Vantaan Konserttitali Martinus**Kuva 2** Yleiskuva vesikatolla olevasta poistoilmapuhaltimesta.**Kuva 3** Yleiskuva aputilojen ilmanvaihtokoneesta.

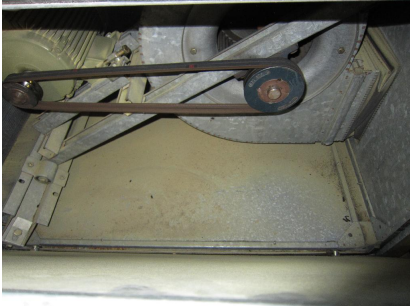
Kuva 4

**Kuva 4** Aputiloja palvelevan ilmanvaihtokoneen kammioissa on pölyä.**Kuva 5** Yleiskuva ilmanvaihtokoneesta.**Kunnossapito-ohjelman toimenpiteet**

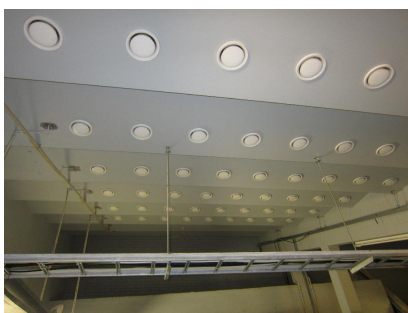
Kuva 2

**Kuva 2** Yleiskuva penkkien alla olevista tuloilmaventtiileistä.

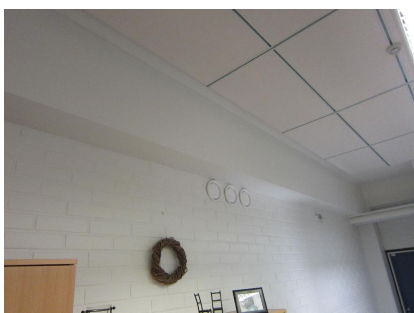
Kuva 4

**Kuva 4** Yleiskuva toimistohuoneen ilmanvaihtoventtiileistä.

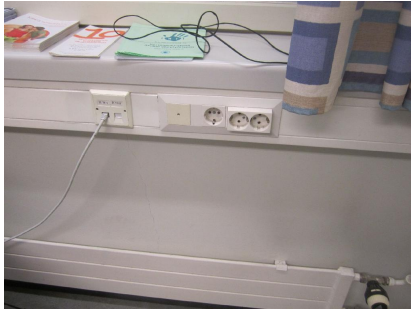
Kuva 1

Toimistotilojen johtokourut ovat kunnossa.

**Kuva 1** Terveydenhoitajan vastaanottohuoneen johtokouruasennuksia.

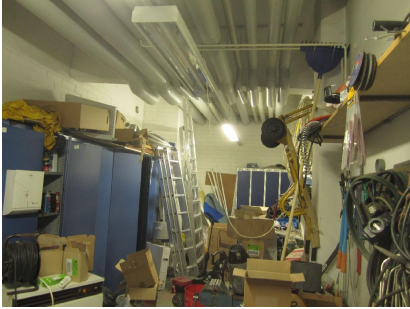
Kuva 1

Valaisimet ja niiden kaapelointeja on kunnossa.

**Kuva 1** Sprinklerhuoneen valaisimet, joka on kiinnitetty valalsinripustuskiskoon.

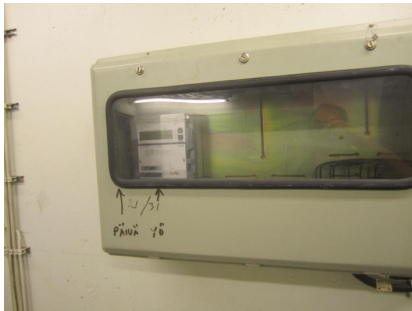
Kuva 1

Keskukset ovat kunnossa.

**Kuva 1** Kiinteistön päämittaus, joka on sijoitettuna 2EK koteloon pääkeskustilan seinälle.

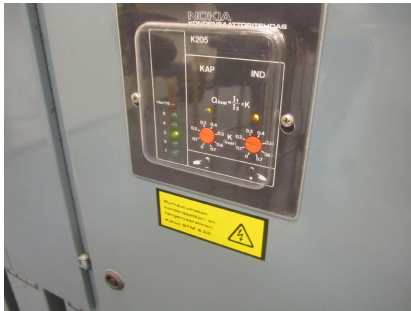
Kuva 1

Kompensointilaitteet ovat kunnossa.

**Kuva 1** Alkuperäisen kompensointilaitteiston ohjausyksikkö.

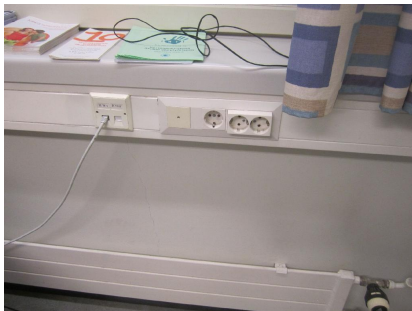
Kuva 1

Tarkastetut asennukset ovat kunnossa.

**Kuva 1** Toimistohuoneen maadoitettuja pistorasioita, jotka on asennettu johtokouruun.

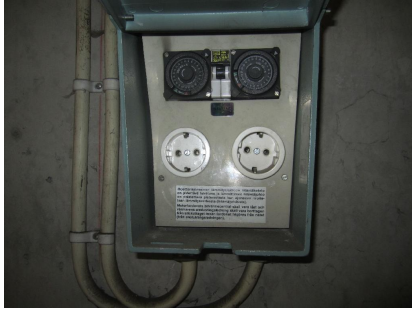
Kuva 1

**Kuva 1** Autolämmityspistorasiakotelo.**Huoltoluonteiset toimenpiteet****Tehtävän nimi**

Alkuperäiset pistorasiat ja kellolaitteet, jotka suositellaan koestettavaksi vähintään keran vuodessa ennen lämmityskauden alkua.

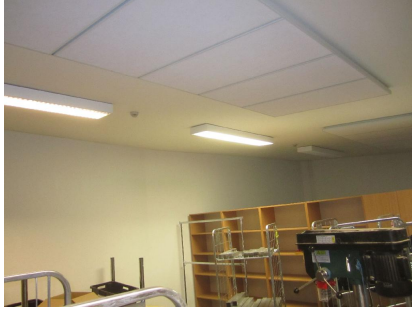
Kuva 1

Valaisimien laskennallinen käyttöikä on n. 25 vuotta, joka on jo täyttynyt. Seuraavan jakson aikana suositellaan varautumaan niiden valaisimien, joita on käytetty eniten, uusimiseen.

**Kuva 1** Yleisvalaistukseen käytettyjä loisteputkivalaisimia.

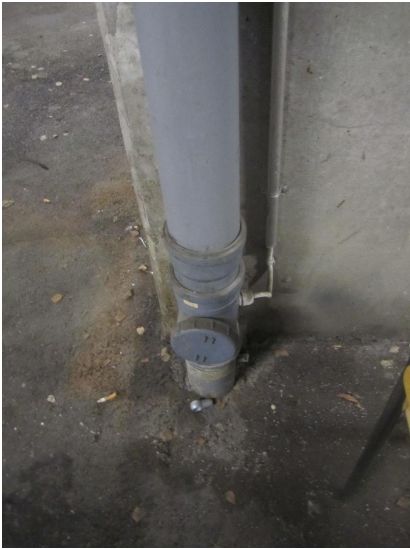
Kuva 1

**Kuva 1** Sulatuskaapelin sisäänmeno autohallissa.

Sulanapitokaapeleiden toiminta ja ohjausten suositellaan koestettavaksi vähintään kerran vuodessa ennen lämmityskauden alkua.

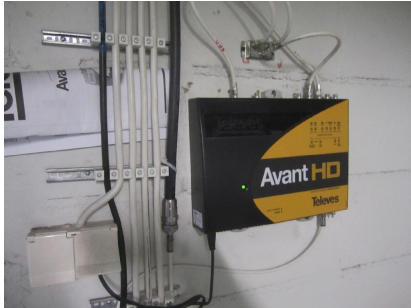
Kuva 1

Järjestelmät ovat kunnossa.

**Kuva 1** Uusi antennivahvistin iv-konehuoneessa

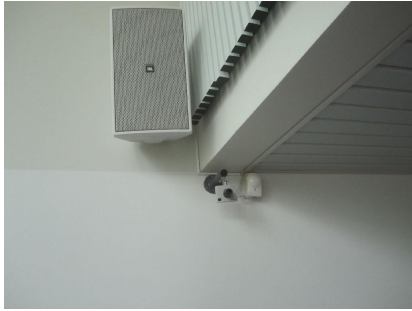
Kuva 1

Järjestelmät ovat kunnossa.

**Kuva 1** Äänentoistojärjestelmän kaiutin aulassa.

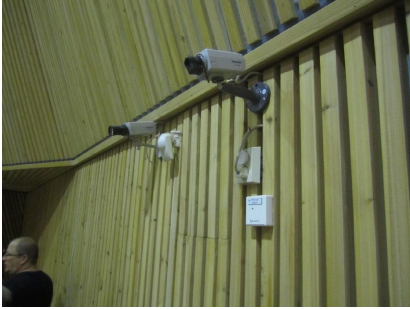
Kuva 1

Järjestelmät ovat kunnossa.

**Kuva 1** Konserttisalin kamerajärjestelmiä.

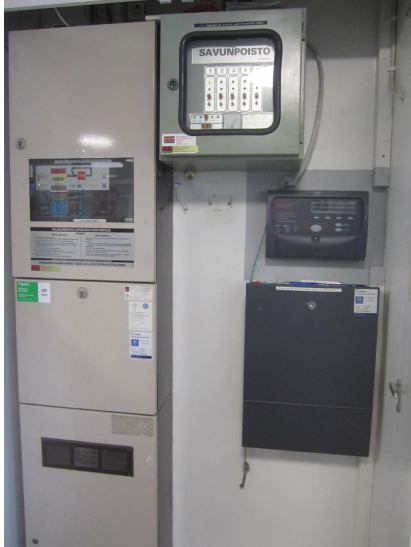
Kuva 1

Paloilmoitinkeskus on sijoitettu koulun pääsisäänkäynnin tuulikaappiin. Laitteisto on alkuperäinen. Järjestelmä on ikäännytynyt ja mahdollisten vikojen sattuessa varaosien saatavuus saattaa olla työlästä. Paloilmoitinjärjestelmän päivitykseen on hyvä varautua tarkastelujaksolla.

**Kuva 1** Paloilmoitinkeskus ja savunpoiston ohjakeskukset.

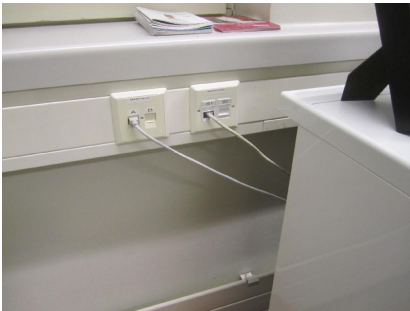
Kuva 1

Kiinteistön yleiskaapelointi on kunnossa.

**Kuva 1** ATK-pisteet terveydenhoitajan tiloissa.

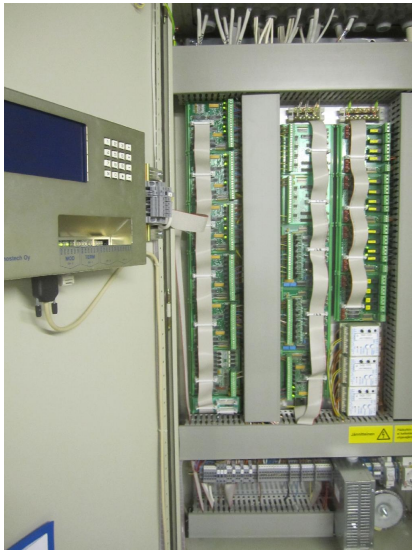
Kuva 1

Järjestelmän laitteistoja on päivitetty 2000 luvulla ja ne ovat tyydyttävässä kunnossa. Vanhempien laitteiden osittainen uusiminen ajoittuu tarkastelujakson loppupuolelle.

**Kuva 1** Ilmanvaihtokonehuoneen logiikajärjestelmän alakeskus.

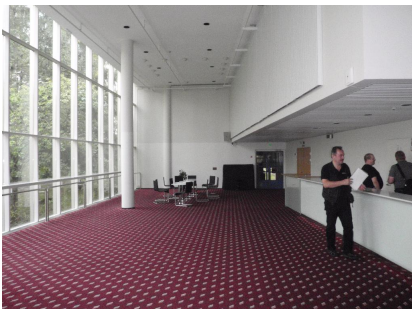
Kuva 1

**Kuva 1** Yleiskuva lämpiöstä

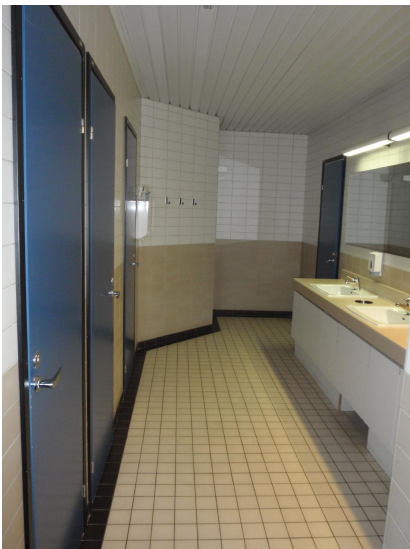
Kuva 1

**T7 Sosiaali- ja virkistystilat****Rakennus: Vantaan Konserttitali Martinus****Kuva 1** Yleiskuva wc**Kunnossapito-ohjelman toimenpiteet**

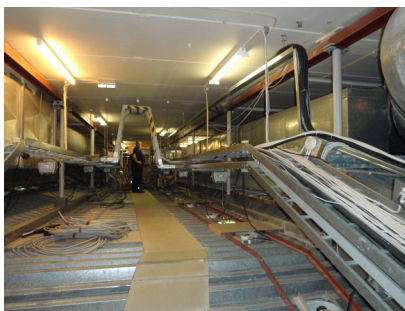
Kuva 5

**Kuva 5** Näyttämön ullakon teknisen tilan käytävän lattia on osittain pelkkä vaneri lattian profiilipellin päällä

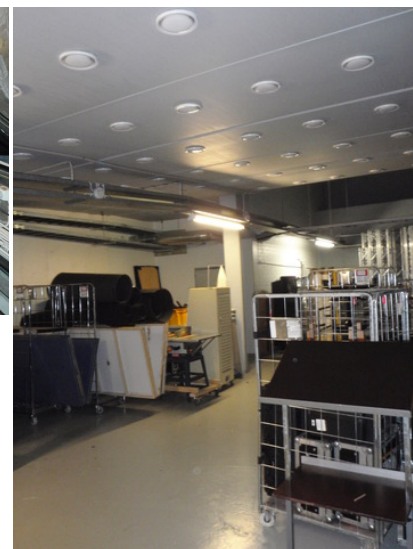
Kuva 6

Tilat ovat tyydyttävässä kunnossa. Katossa on havaittavissa tiivistyneen kosteuden aiheuttamia jälkiä venttiilien ympärillä. Tilaan on varastoitu paljon tavaraa vaikka varastointi alueelle on kielletty. Varastoinnin takia tilan pitäminen puhtaana ja pölyttömänä on vaikeutunut, jolloin katsomoon johdetun ilman laatu on huonontunut. On syytä tyhjentää tila ja siivota perusteellisesti. Tilan pilareissa ja palkeissa ei ollut havaittavissa murtumia tai halkeamia.

**Kuva 6** Paineentasauskammioon on varastoitu tavaroita
