## MARTINLAAKSON KOULU

# ILMANVAIHTOJÄRJESTELMÄN KUNTOTUTKIMUS

**Tutkimuksen ajankohta:** vko 30-32 / 2007  
**Raportin päiväys:** 11.09.2007  
**Tilaaajan yhteyshenkilö:** Vantaan Kaupunki  
Per Andersson, 040 5939212

**Kuntotutkimuksen suorittajat:**  
Tekmanni Service Oy

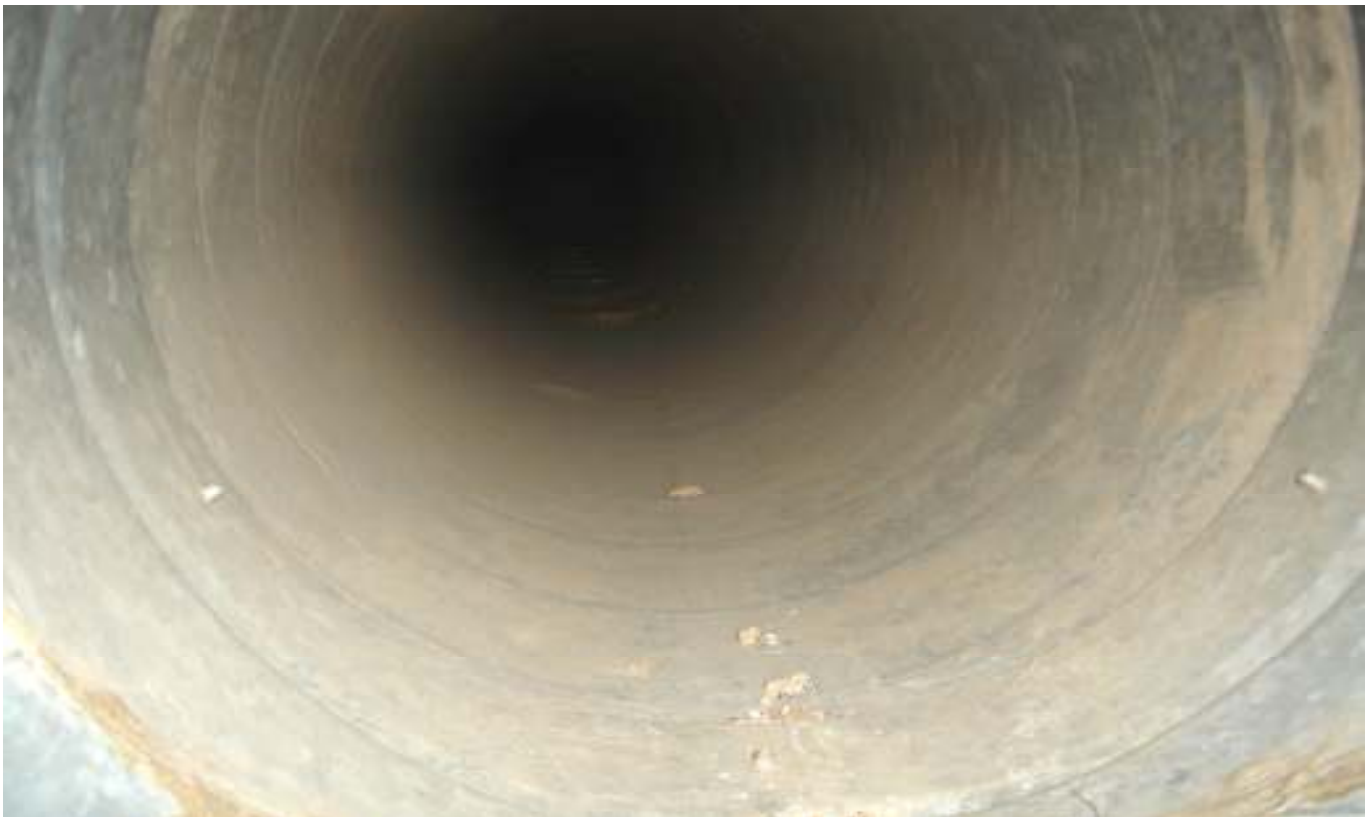
Tulo- ja poistoilmakanavat on rakennettu teräslevykanavista (kierresaumaputkea ja kanttikanaavaa). Kanavat ovat rakenteellisesti kunnossa ja havaintojen perusteella tutkimusalueen tulo- ja poistoilmakanaviassa on havaittavissa hieman pölyä ja hiekkaa ([kuva 24](#) ja [kuva 25](#)). *Tulo- ja poistoilmakanavat tulisi puhdistaa lähivuosien aikana, kun ilmastointikoneet on kunnostettu.*

KUVA 24. Yleiskuva näyttämön poistoilmakanavasta.

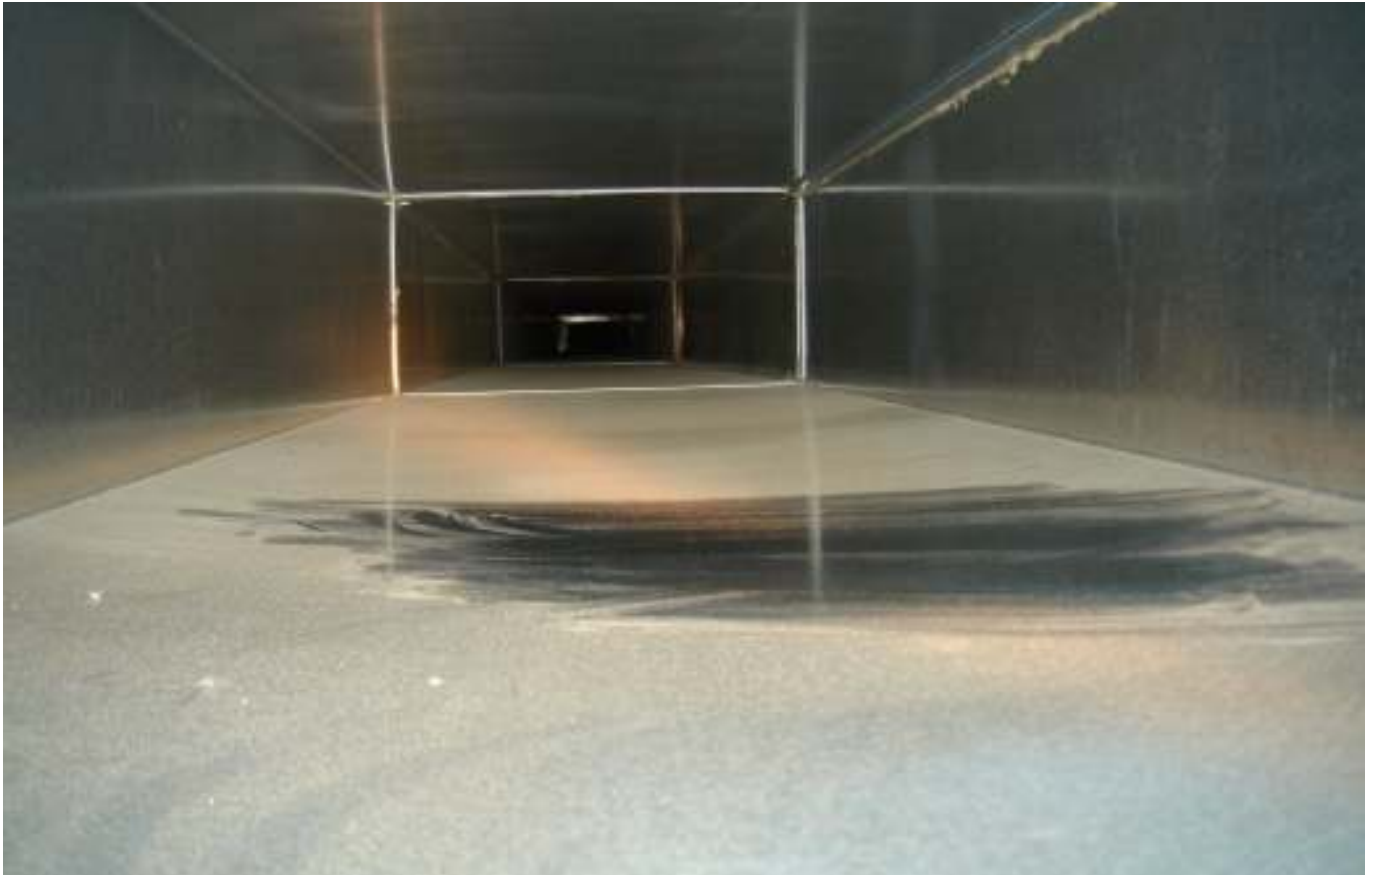
KUVA 25. Yleiskuva ryhmätyöhuoneen n:o 226 L tuloilmakanavasta.

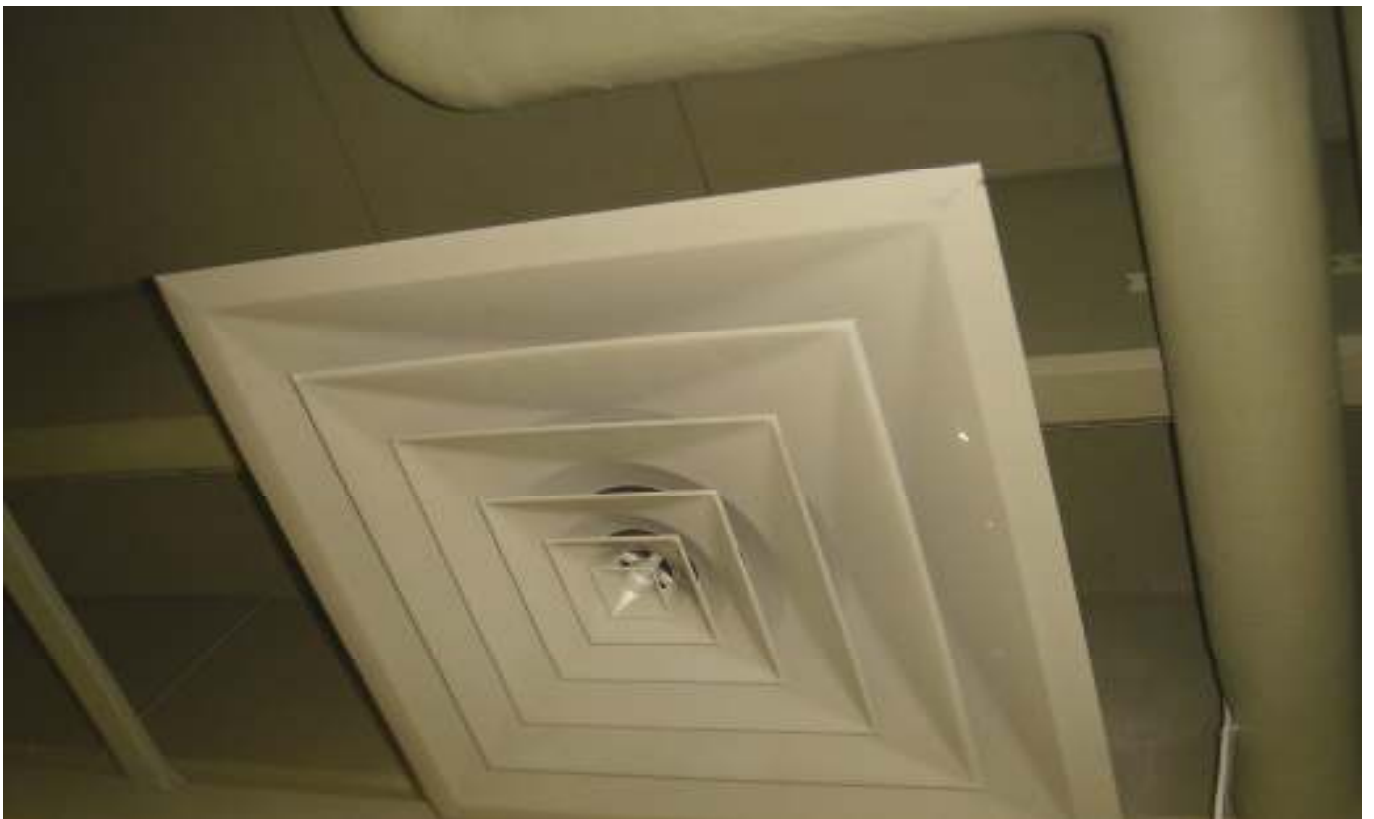
Tuloilmaelimet ovat luokkatiloissa ns. ritaläsäleikköjä, katto- ja seinähajottajia ja reikäputkea. Tuloilmaelimillä on mahdollista muokata heittokuvioita. Tuloilmaelimien heittokuviot selvitettiin savukokein (kts liitteenä olevasta piirustuksesta). Mittauksissa havaittiin, että ilman liikkuvuus on varsin hyvä kautta koko huoneen luokkatiloissa, joissa oli kattohajottajat ([kuva 26](#)). Luokkatiloissa, joissa oli seinähajottajat oli havaittavissa hieman heikompia heittokuvioita. Heittokuvioita on mahdollista parantaa ilmamäärien tasapainotuksella.

KUVA 26. Yleiskuva luokkatilojen kattohajottajasta.
