Märkätilojen kuntokartoitus

Päiväys	15.10.2012
Projekti	Märkätilojen kuntokartoitus
Tilaaaja	Vantaan kaupunki
Kohde	Metsonkoti, Metsotie 23 01450 Vantaa

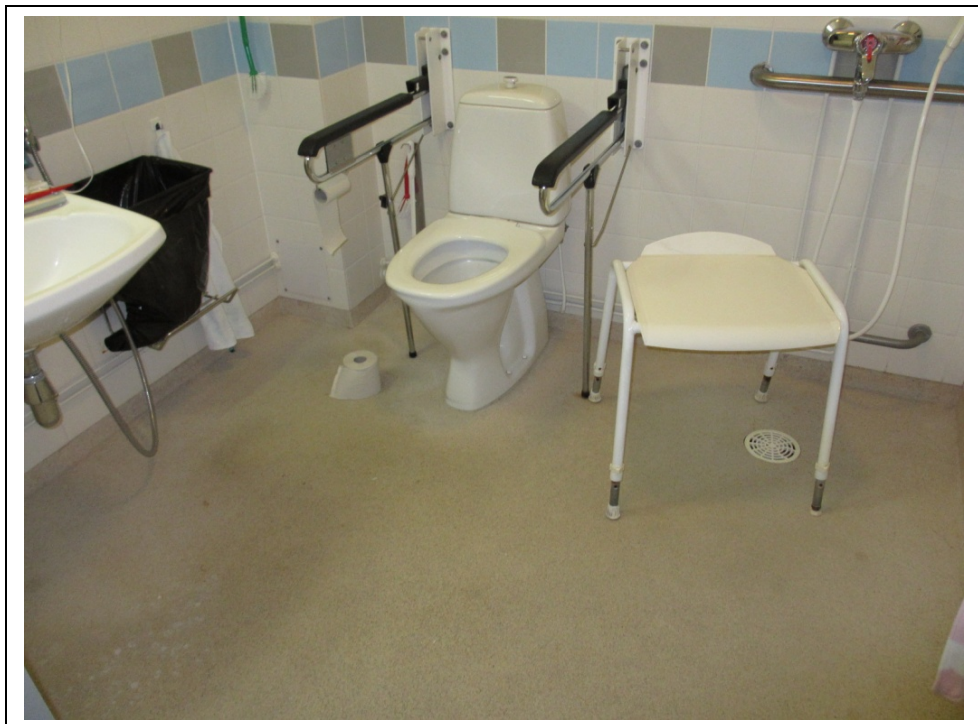
Kuva 1. Yleiskuva märkätilasta

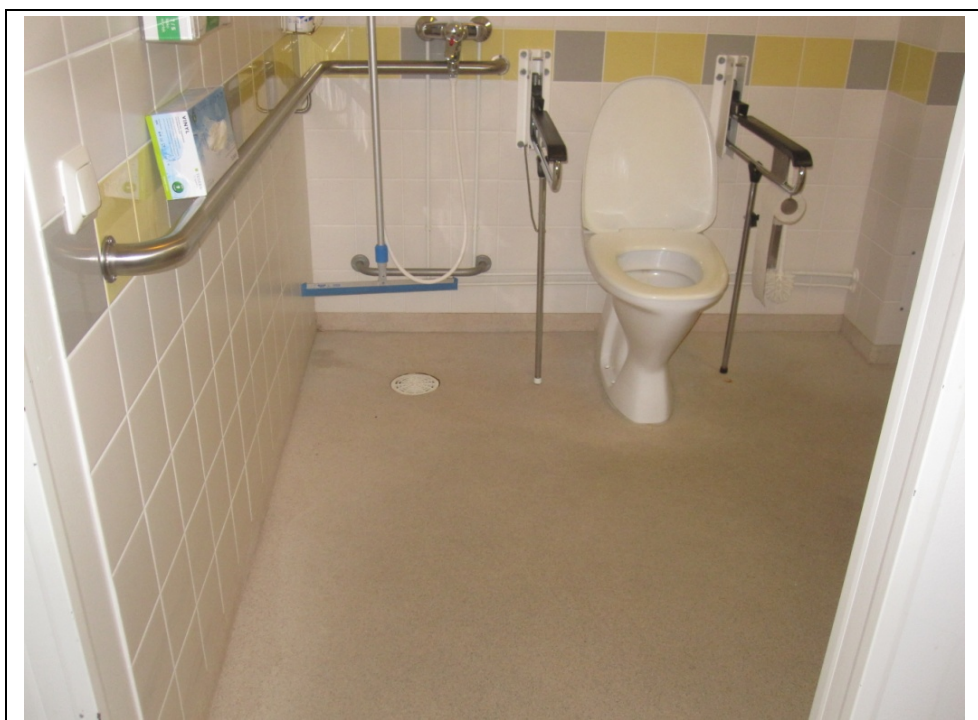
Kuva 2. Yleiskuva märkätilasta

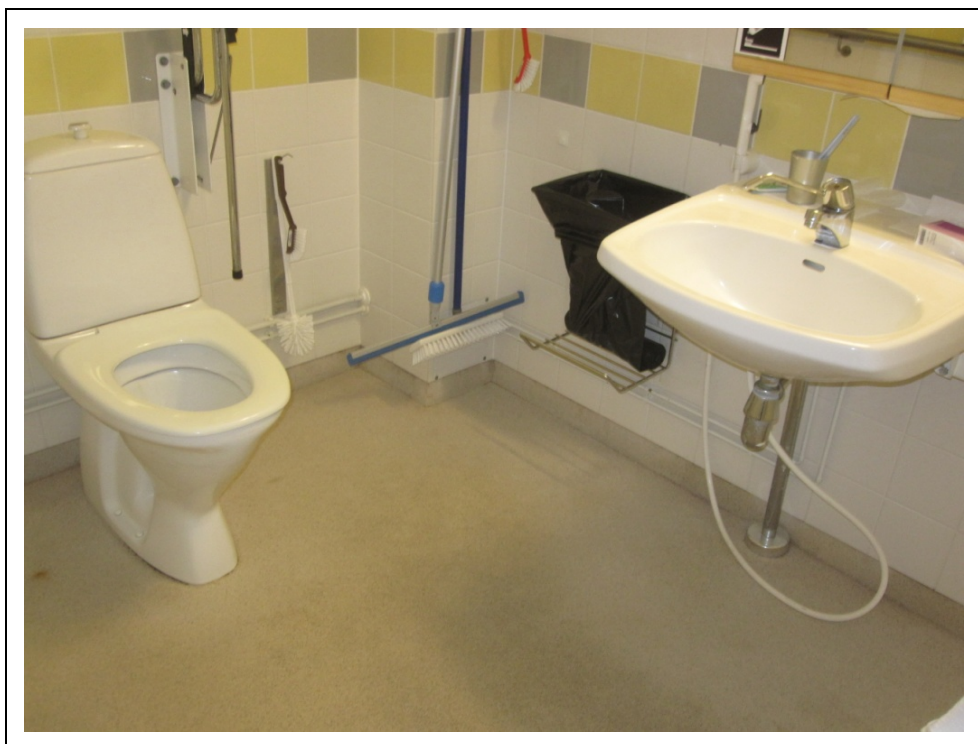
Kuva 3. Yleiskuva märkätilasta

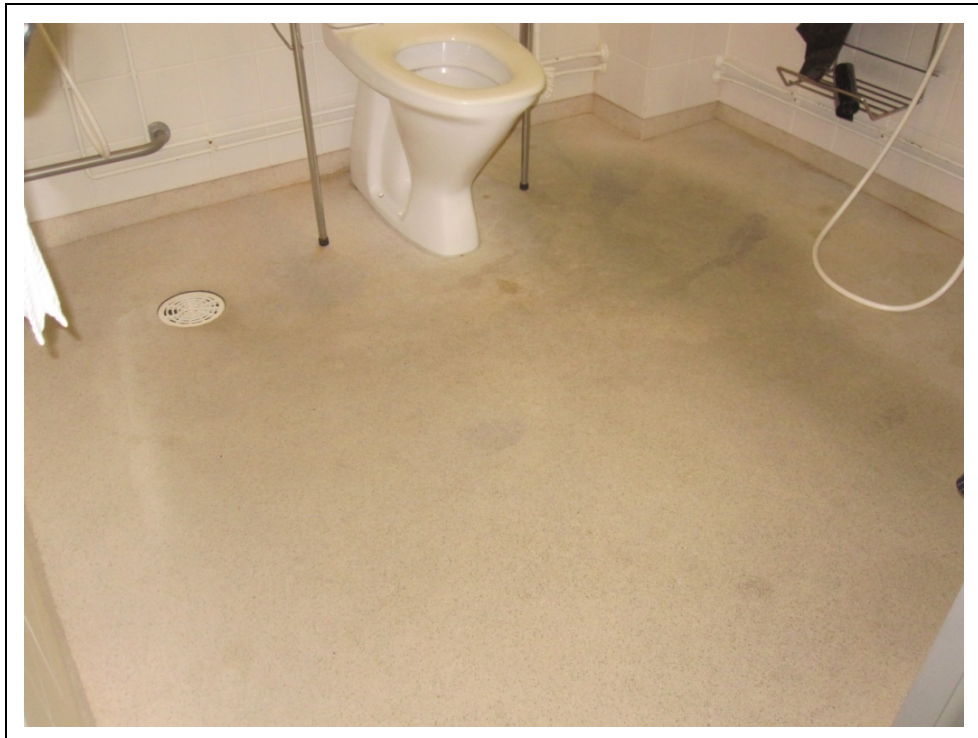
Kuva 4. Lattian tummentumaa

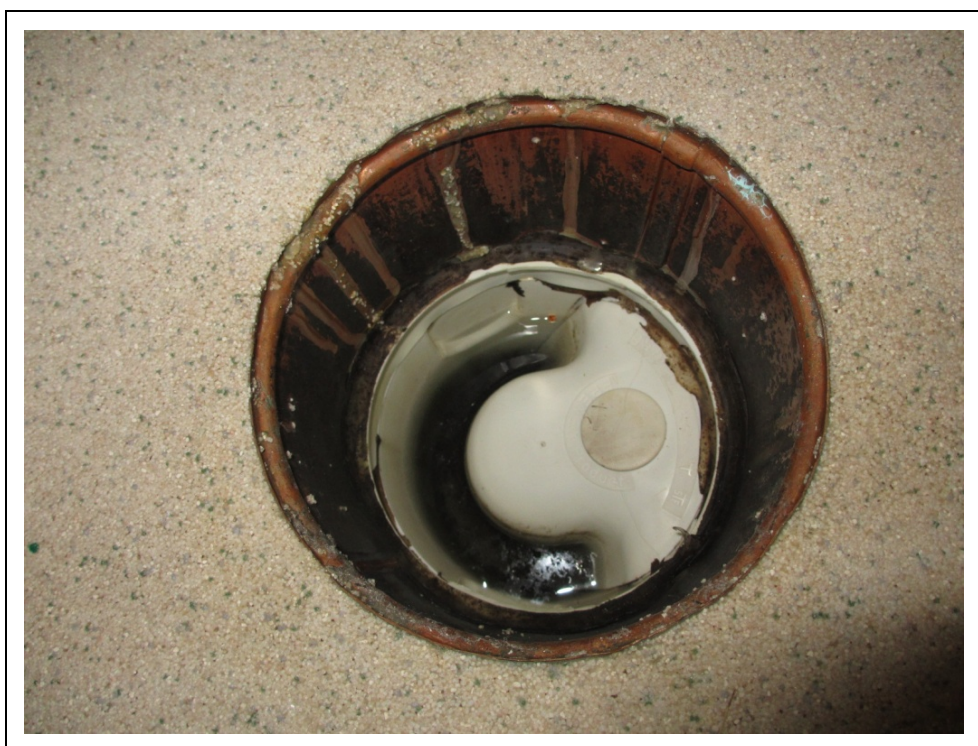
Kuva 5. Lattiakaivo

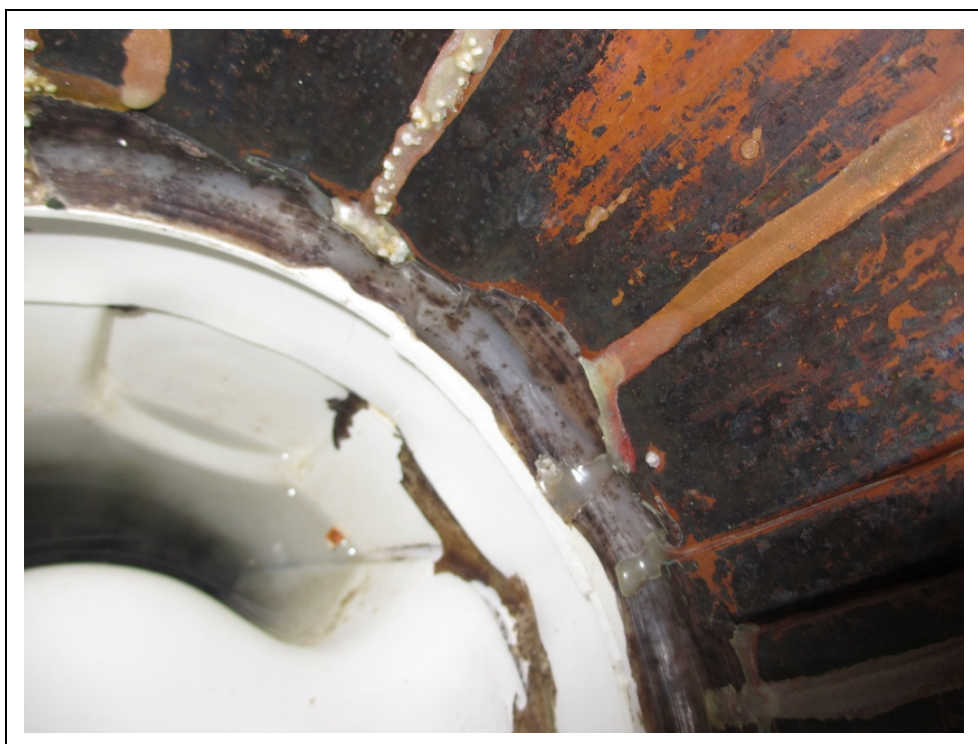
Kuva 6. Lattiakaivon ja korokerenkaan välinen sauma

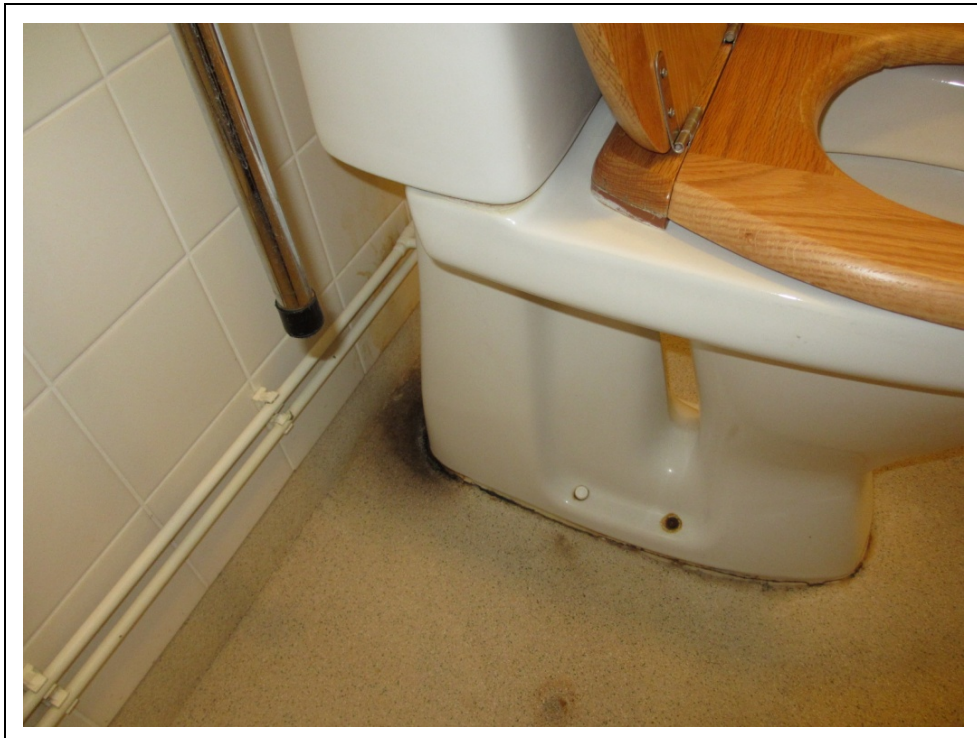
Kuva 10. WC-istuimen takana voimakas tummentuma. Vastaavanlaisilta alueilta otettiin näytteet mikrobianalysejä varten.

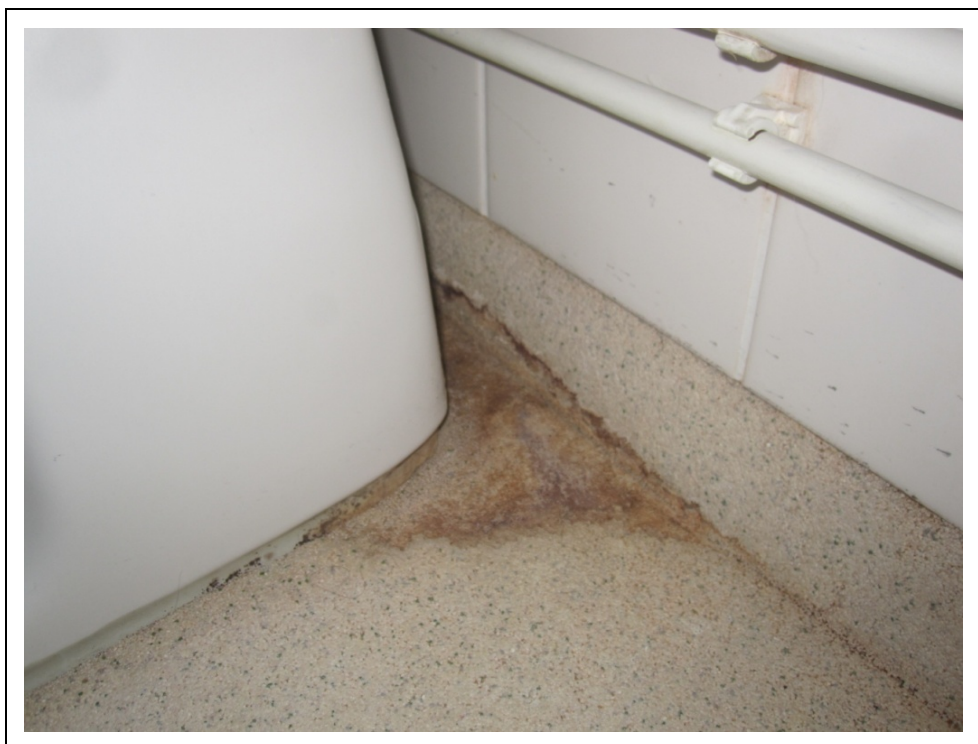
Kuva 11. Kosteuden aiheuttama jälki WC-istuimen takana, syynä puutteellinen lattian kallistus sekä puhdistus .

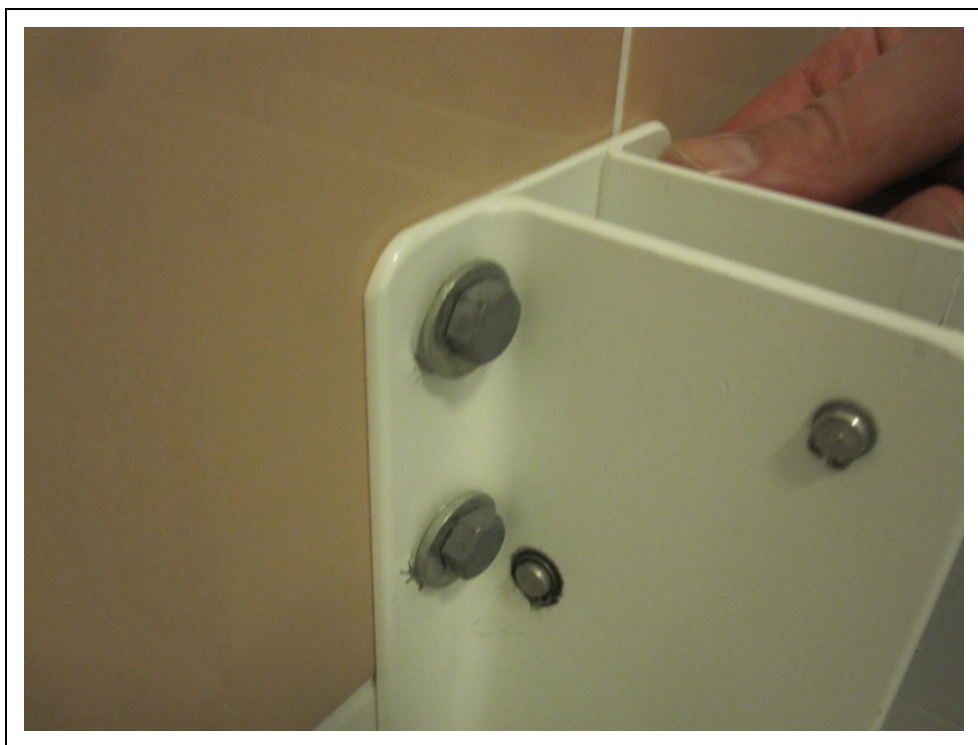
- Alimpien tukikaiteiden kiinnitys roiskevesialueella on toistuvasti irti ja näiden kyseisten tukikaiteiden alapuolella mitattiin kohonneita kosteuspitoisuuksia, läpiviennistä pääsee luultavimmin kosteutta seinärakenteeseen
- muutamia halkeamia roiskevesialueella

Kuva 16. Tukikaiteen kiinnitys löystynyt

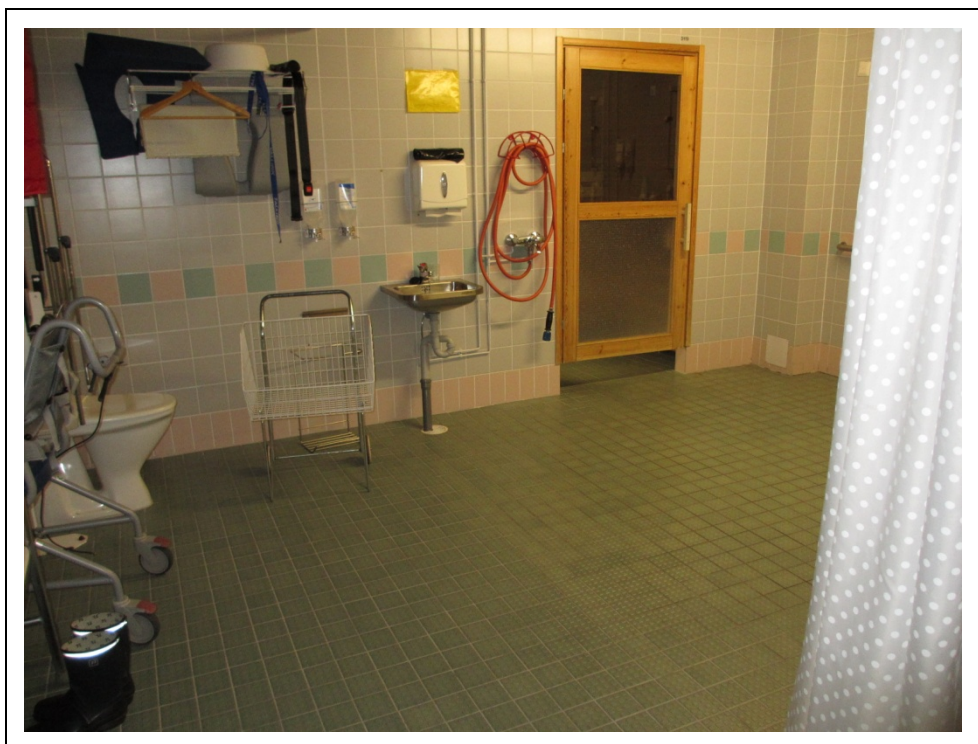
Kuva 17. Yleiskuva yleisestä sauna- ja pesutilasta

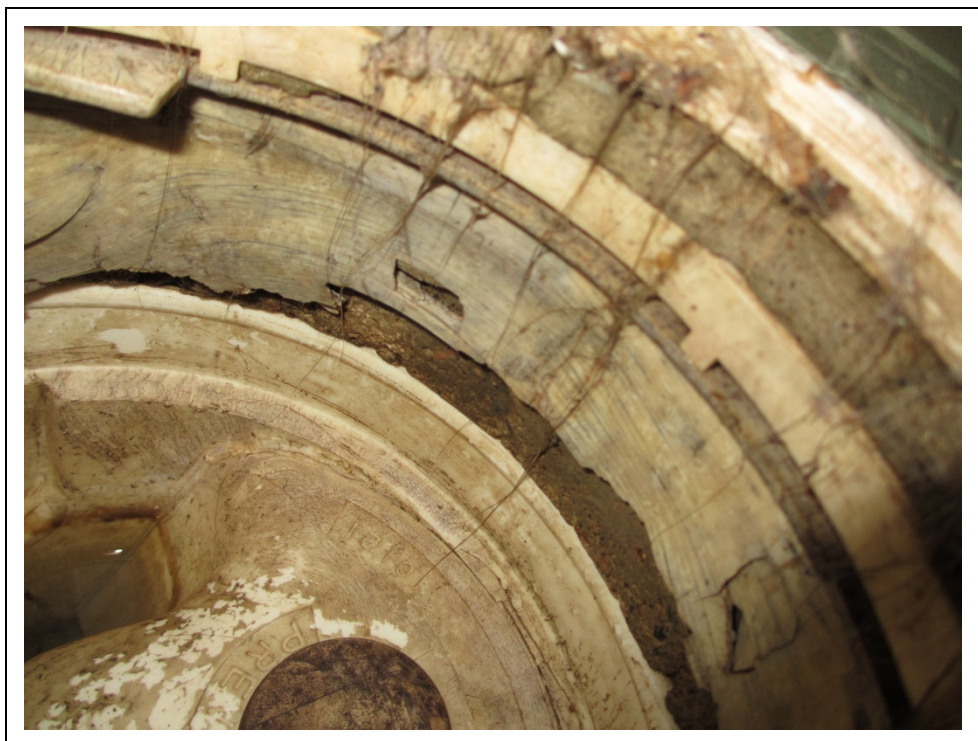
Kuva 18. Yleisen kylpyhuoneen lattiakaivo

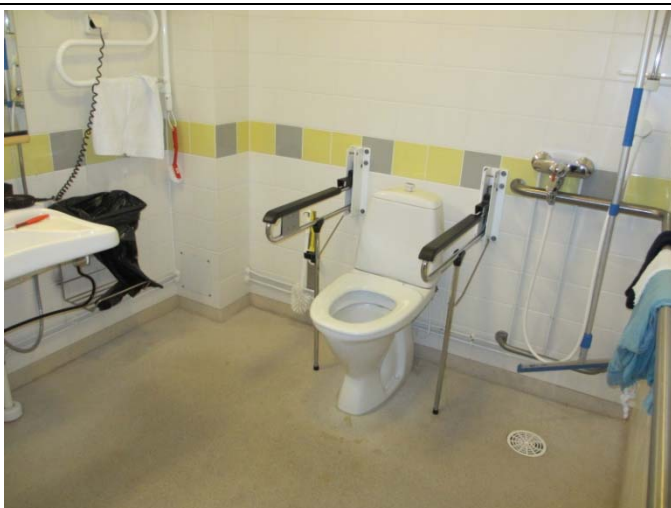
Muut tiedot: Lattian reunoilta kulunut

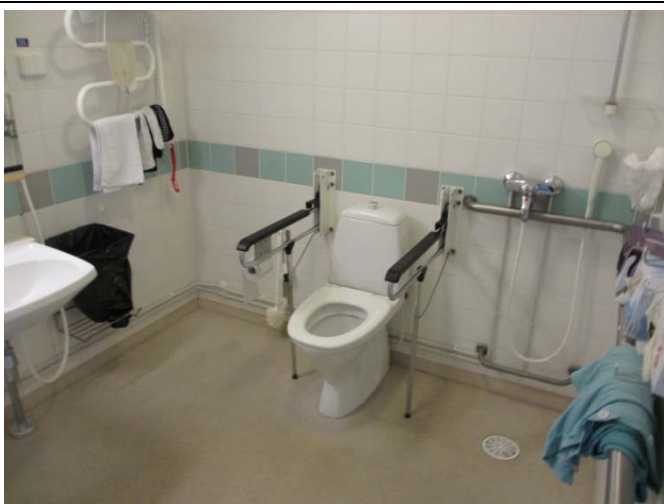
Muut tiedot: Tukikahvan kiinnitys irronnut roiskevesialueella, lattian ja seinän liitoksessa halkeama, wc-istuimen takana kallistus puutteellinen ja mahdollinen kosteusvaurioalue

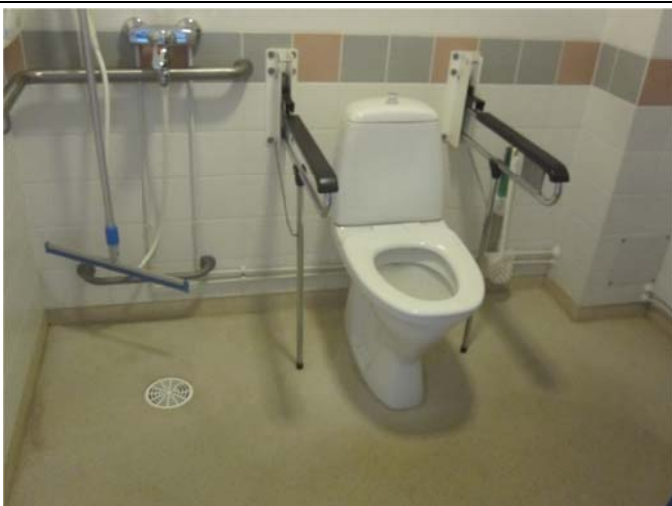
Muut tiedot: Tukikahvan kiinnitys puutteellinen (heiluu), Wc-istuimen istuinalunen halki, halkeama lattiapinnoitteessa seinän ja lattian liittymässä. kynnyksen poistettu, tummentumia lattiassa.

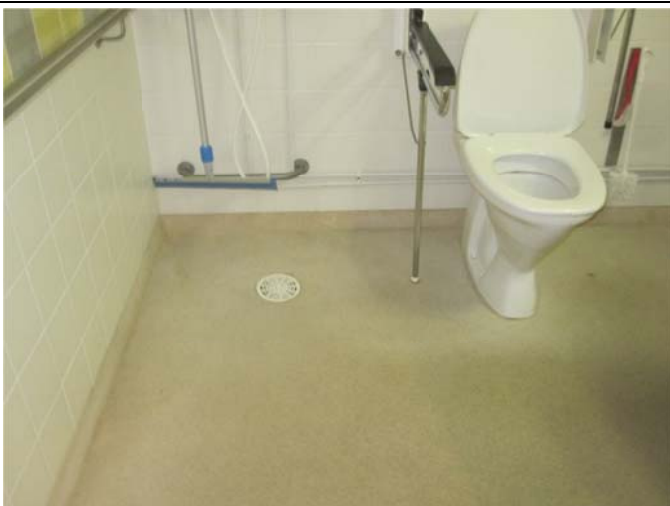
Muut tiedot: Kaivonkannen huono istuvuus, kynnyksen poistettu ja lattianpinnoitteen ja eteisen muovimaton liittymäsaumassa ei masaa, oviaukon kulmalistoissa maalivaurioita, tummentumia lattiassa.

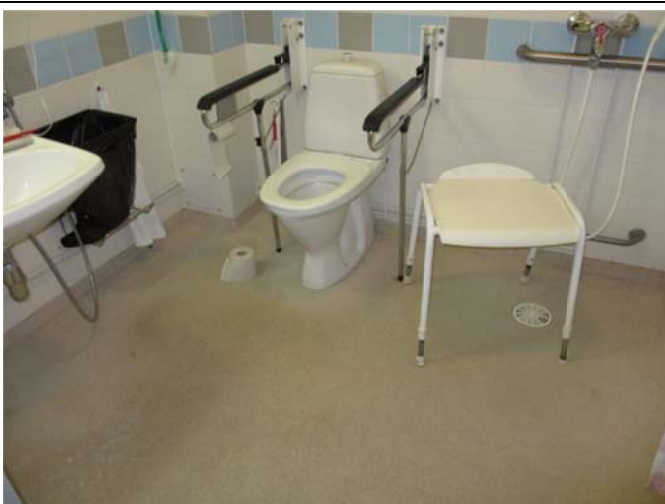
Muut tiedot: Wc-istuimen takana kallistus puutteellinen ja mahdollinen kosteusvaurio alue, ovikarmin maali kulunut

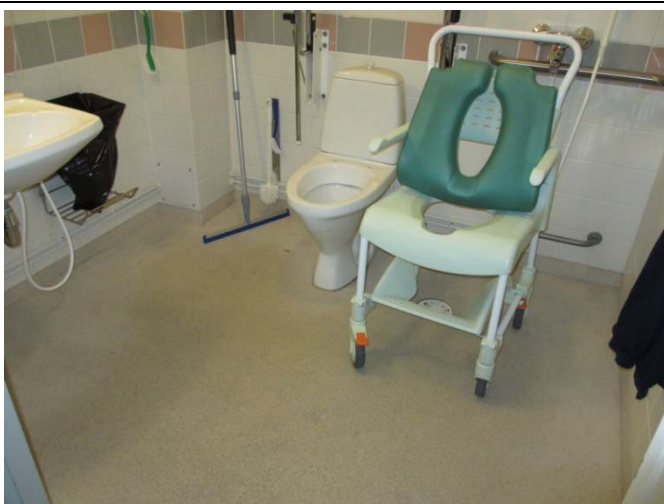
Muut tiedot: wc-istuimen silikonisaumassa mikrobivaurio, ovikarmin maali kulunut, kynnyksen irroiteittu, tukikahvan alla ruosteinen valumajälki, kaivon ja korokereenkaan välinen tiiviste poikki

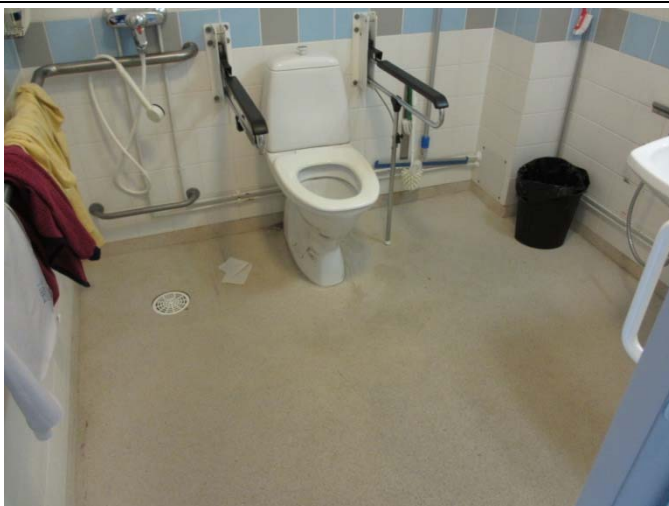
Muut tiedot: wc-istuimen takana kallistus puutteellinen ja mahdollinen kosteusvaurioalue, alemman tukikahvan kiinnitys irti, seinissä paikkaamattomia reikiä, vesijohtojen maalipinnat lohkeilleet, tukikaide löysällä

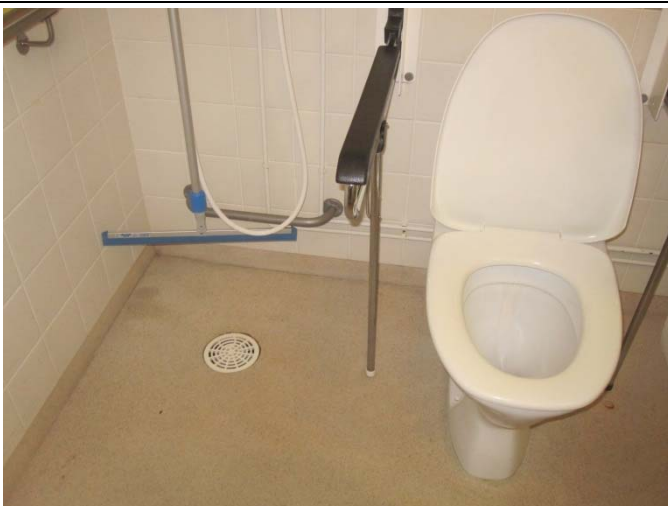
Muut tiedot: Pesualtaan vasemmalla puolella kaksi hajonnutta laattaa, kynnyks poistettu, tummentumia lattiassa.

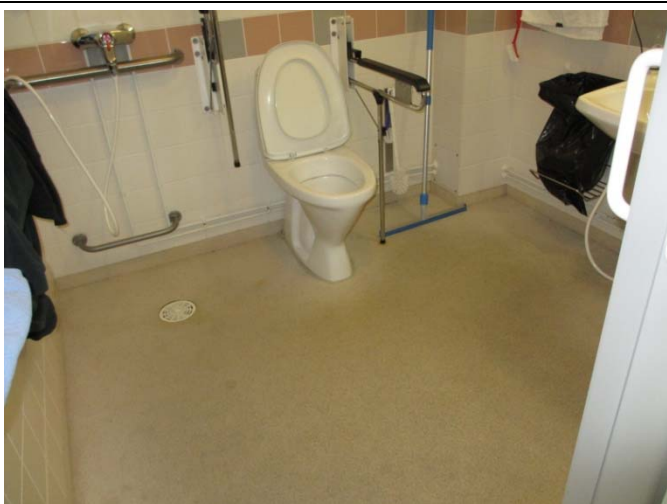
Muut tiedot: wc-istuimen takana kallistus puutteellinen ja mahdollinen kosteusvaurioalue, alemman tukikahvan kiinnitys irti, seinissä paikkaamattomia reikiä

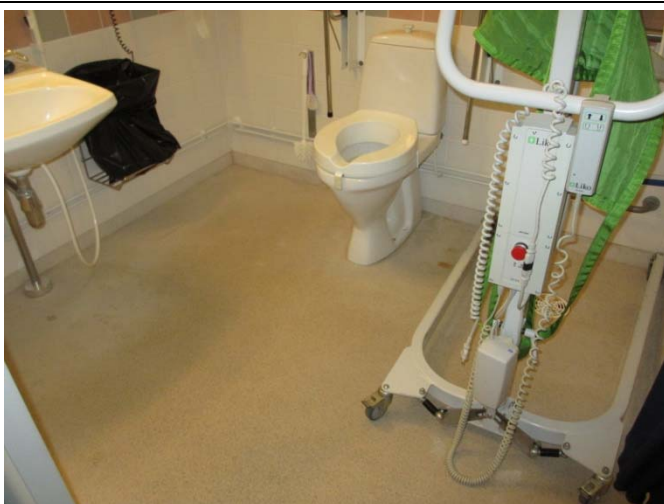
Muut tiedot: wc-istuimen takana kallistus puutteellinen ja mahdollinen kosteusvaurio alue

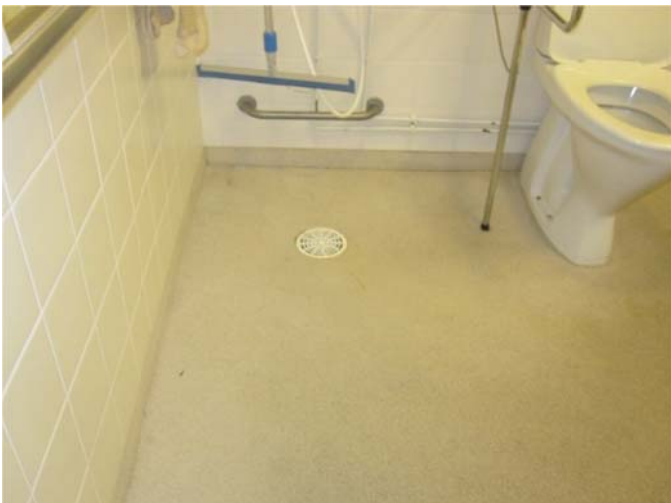
Muut tiedot: Tukikahvan kiinnitys puutteellinen, kaivonkansi rikkii, kynnys poistettu ja lattiapinnoitteen ja eteisen muovimaton liittämäsaumassa ei massaa, tummentumia lattiassa.

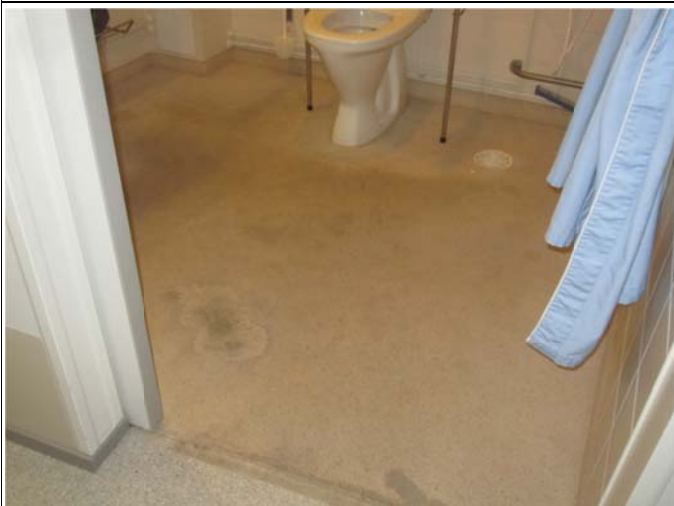
Muut tiedot: Alempi tukikahvan kiinnitys puutteellinen, lattiapinnoite kulunut puhki, oviaukossa laatta rikki, kynnyksen poistettu, tummentumia lattiassa.

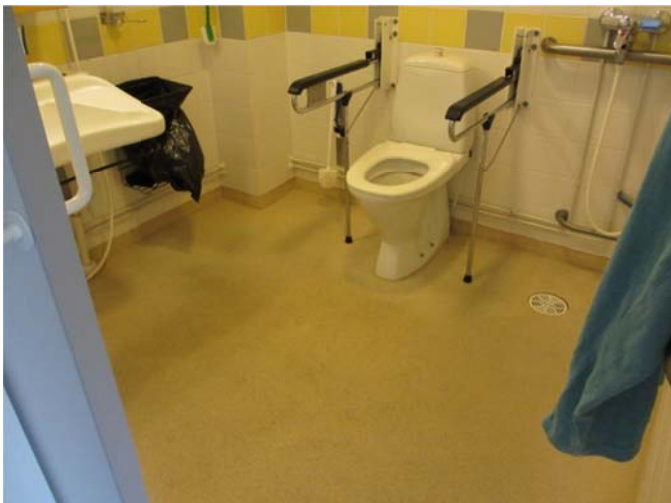
Muut tiedot: lattian kallistus wc-istuimen takana puutteellinen ja mahdollinen kosteusvaurioalue, kynnys irroitettu, ovikarmin maali-pinnassa vaurio, ulottumalaatikon päällä pinnoitevaurio

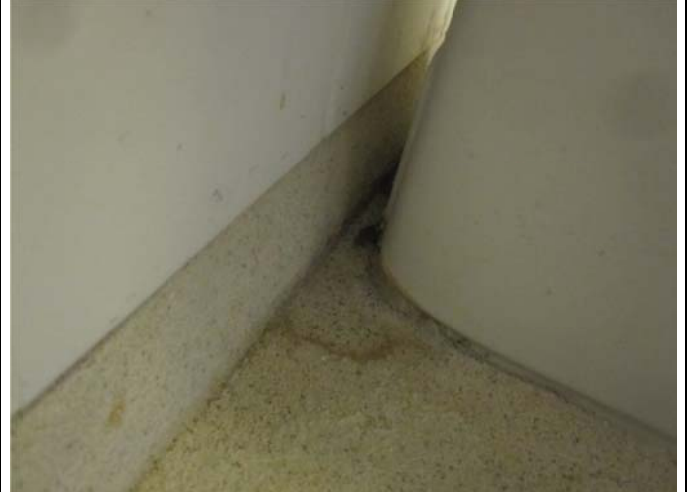
Muut tiedot: Wc-istuimen takana kallistus puutteellinen ja kosteus vaurio alue, lattiassa halkeama (porareikämittaukset käynnissä), lattiassa tummentumia, tukikahvan kiinnitys puutteellinen, kynnyksen poistettu.

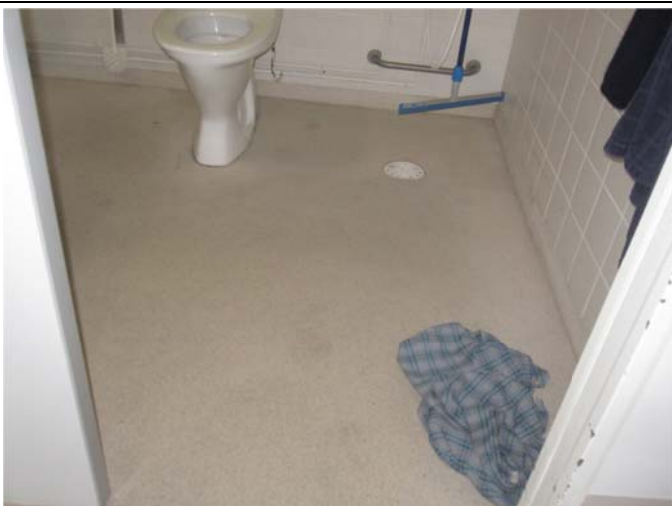
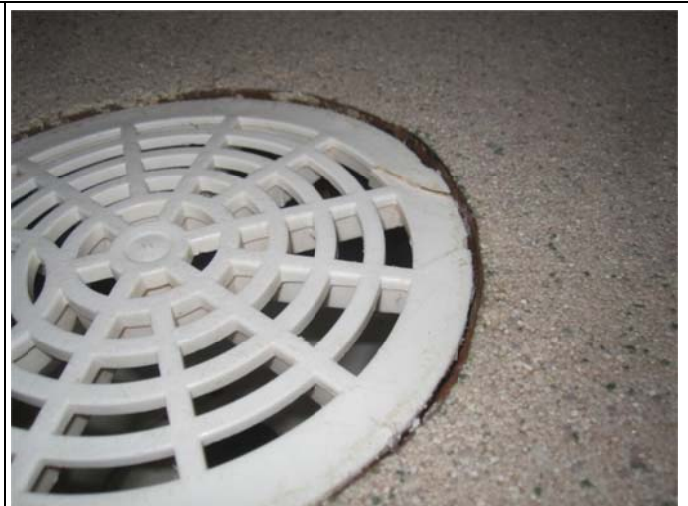
Muut tiedot: Wc-istuimen silikonissa tummentumia, lattian kaivonkansi rikki, Wc-istuimen tulovedenputki maalivaurio, kynnyksen poistettu, lattiassa tummentumia

KUNTOLUOKKA:	3	Kuntoluokat: 1 = Heikko, 2 = Välttävä, 3 = Tyydyttävä, 4 = Hyvä, 5 = Uusi
--------------	---	---

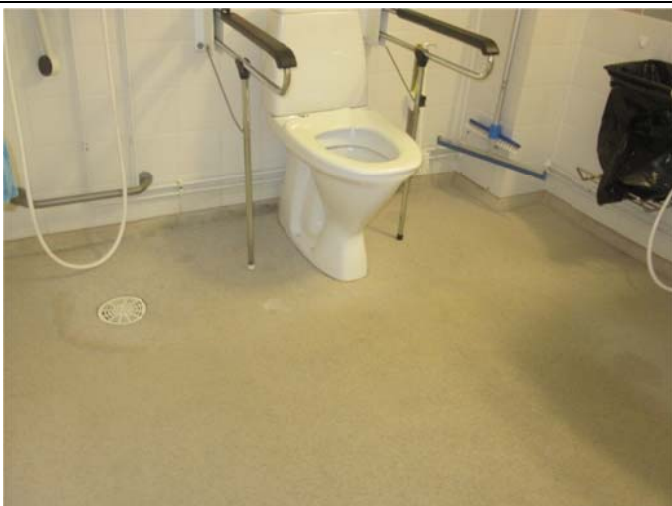
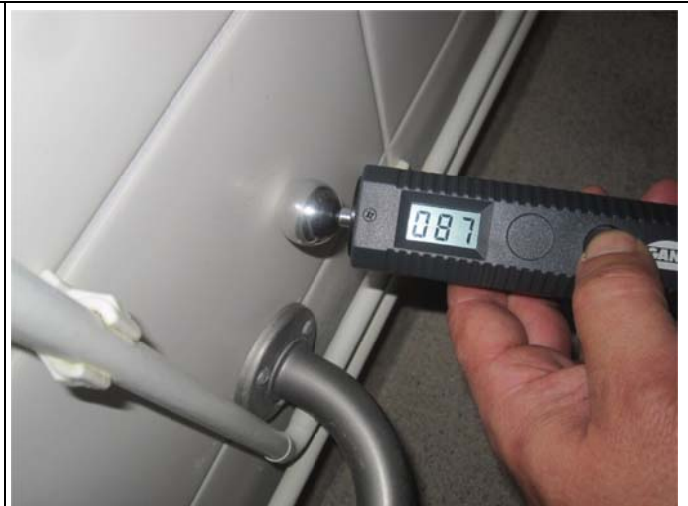
Pintamateriaalin kunto	<input checked="" type="checkbox"/>	<input type="checkbox"/>		Märkätilan ilmanvaihto	<input checked="" type="checkbox"/>	<input type="checkbox"/>	
Rakenteiden pintakosteus	kph			sijainti			
Havaittiin seinissä kohonneita arvoja	<input checked="" type="checkbox"/>			Roiskevesialueella, sekoittajan alapuolella oik. 300mm lat.			
Havaittiin lattiassa kohonneita arvoja	<input type="checkbox"/>						
Ei havaintoja kohonneista arvoista	<input type="checkbox"/>

Muut tiedot: Wc-istuimen silikonissa tummentumia, oviaukon kulmalistoissa maalivauriota, kynnys poistettu, tummentumia lattiasa.

KUNTOLUOKKA:	3	Kuntoluokat: 1 = Heikko, 2 = Välttävä, 3 = Tyydyttävä, 4 = Hyvä, 5 = Uusi
---------------------	---	---

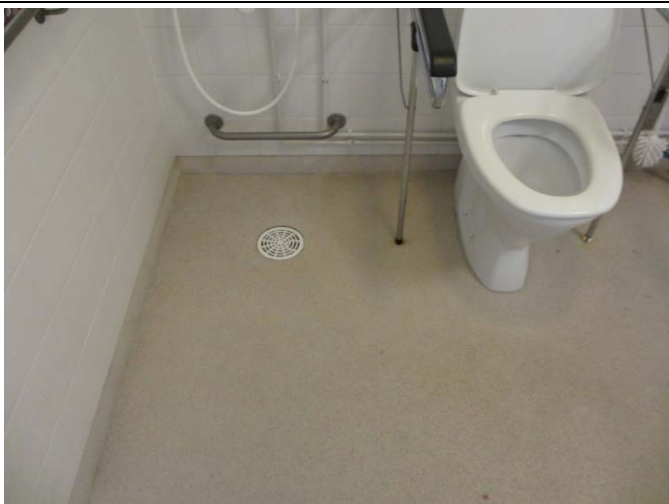
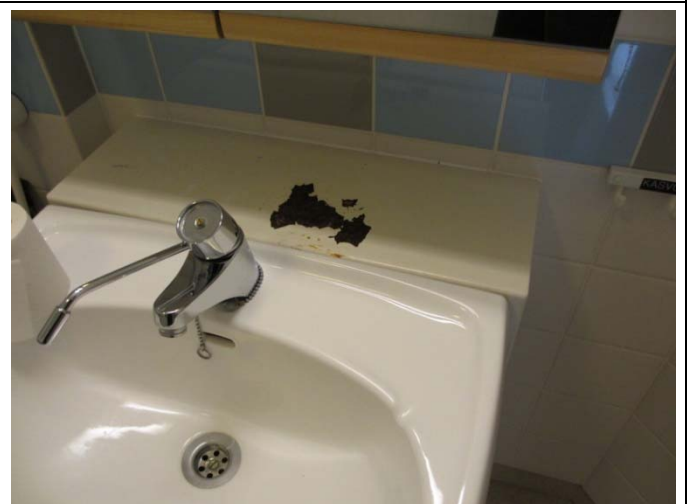
Rakenteiden pintakosteus	kph			Märkätilan ilmanvaihto	<input checked="" type="checkbox"/>	<input type="checkbox"/>	
Havaittiin seinissä kohonneita arvoja	<input checked="" type="checkbox"/>			sijainti			
Havaittiin lattiassa kohonneita arvoja	<input type="checkbox"/>			sekoittajan alapuolella			
Ei havaintoja kohonneista arvoista	<input type="checkbox"/>

Muut tiedot: wc-istuimen silikonisaumassa mikrobivaurio, lattian reunaalueet kuluneet, pesualtaan takana olevan ulottumalaatikon päällä pinnoitevaurio

KUNTOLUOKKA:	3	Kuntoluokat: 1 = Heikko, 2 = Välttävä, 3 = Tyydyttävä, 4 = Hyvä, 5 = Uusi
--------------	---	---

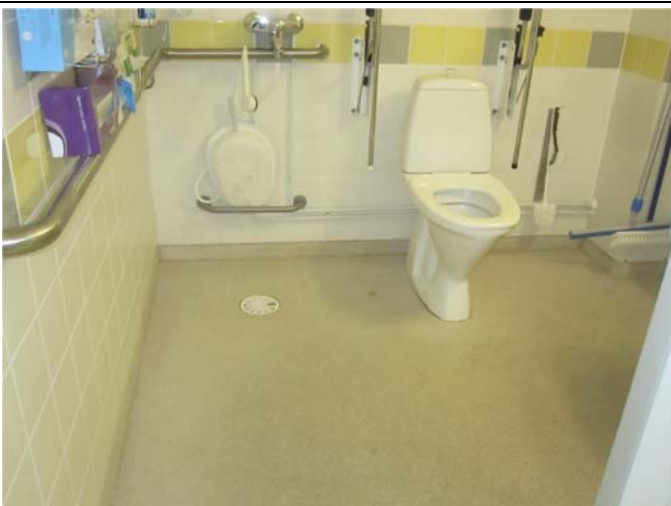
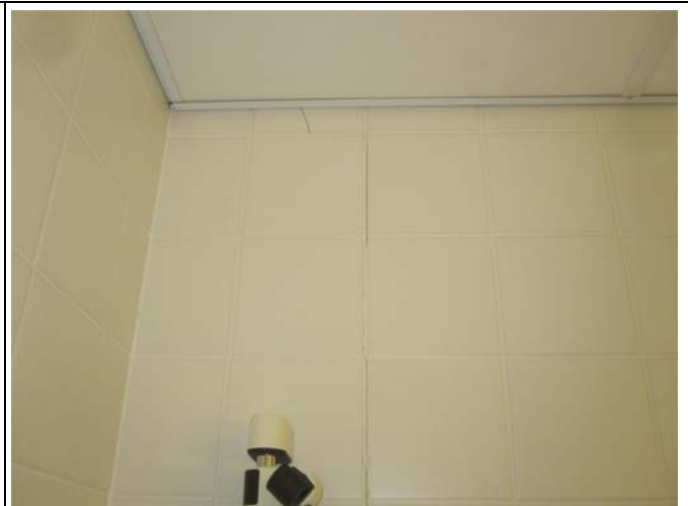
Muut tiedot: Tukikahvan kiinnitys puutteellinen, Wc-istuimen silikonissa tummentumia, suihkunurkkauksessa laattasauma halki koko matkalta, n. 10 kpl laattoja irti alustastaan, pesuallas irti kiinnikkeistään, kynnyks poistettu ja saumaus puuttuu.

KUNTOLUOKKA:	1	Kuntoluokat: 1 = Heikko, 2 = Välttävä, 3 = Tyydyttävä, 4 = Hyvä, 5 = Uusi
---------------------	---	---

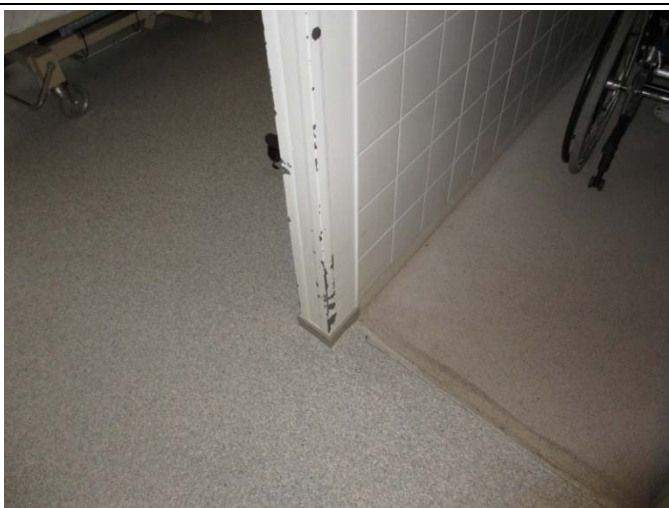
Muut tiedot: ulottumalaatikossa pinnoitevaurio, ovikarmissa maalivaurio

KUNTOLUOKKA:	3	Kuntoluokat: 1 = Heikko, 2 = Välttävä, 3 = Tyydyttävä, 4 = Hyvä, 5 = Uusi
--------------	---	---

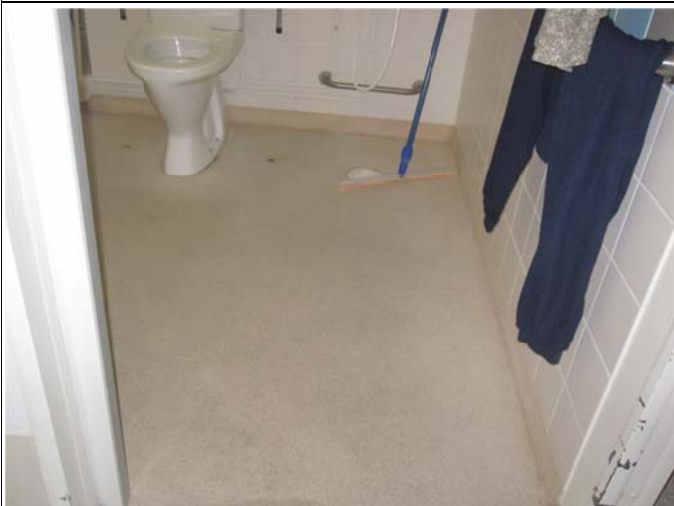
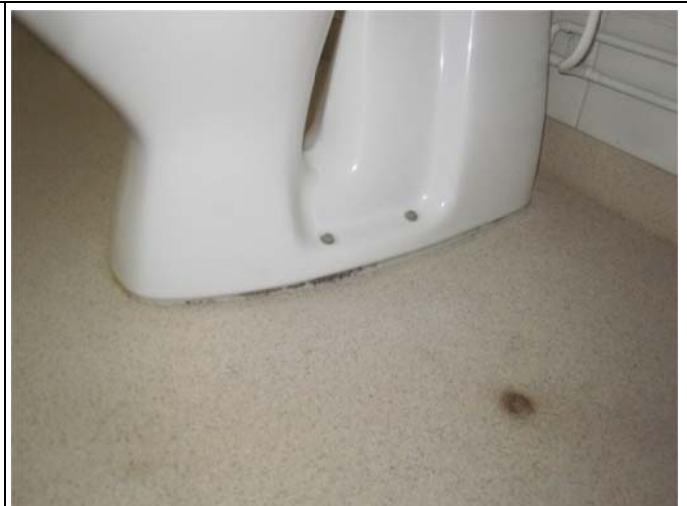
Muut tiedot: Wc-istuimen silikonissa tummentumia, liukuovi ei liiku kunnolla, ulottumalaatikon pinta vaurioitunut (ruosteessa), kulmalistoissa maalivaurioita, kynnys poistettu, lattiassa tummentumia.

KUNTOLUOKKA:	3	Kuntoluokat: 1 = Heikko, 2 = Välttävä, 3 = Tyydyttävä, 4 = Hyvä, 5 = Uusi
--------------	---	---

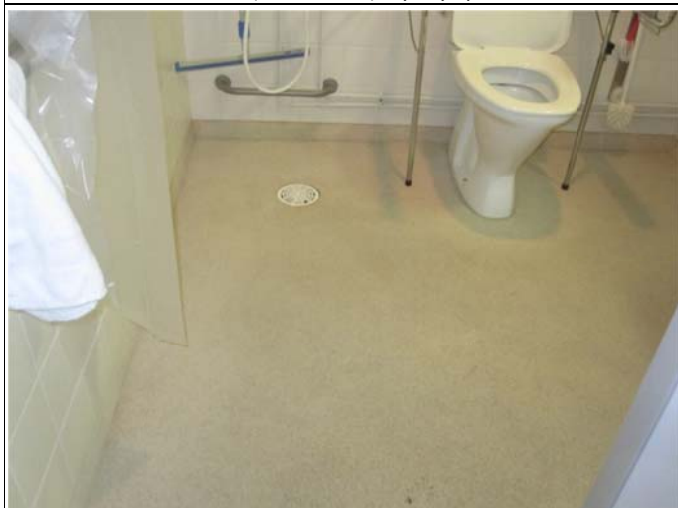
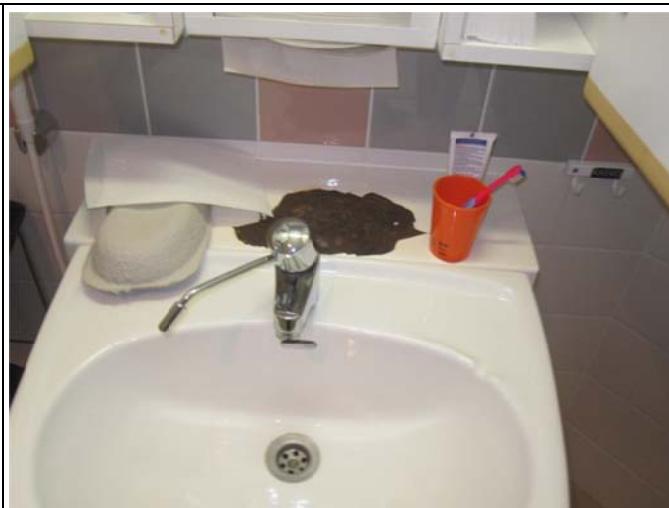
Muut tiedot: Wc-istuimen silikonissa tummentumia, lattian kaivon kansi rikki, pesualtaassa halkeama ja ulottumalaatikon pinta vaurioitunut (ruosteessa), kynnykset poistettu.

KUNTOLUOKKA:	2	Kuntoluokat: 1 = Heikko, 2 = Välttävä, 3 = Tyydyttävä, 4 = Hyvä, 5 = Uusi
--------------	---	---

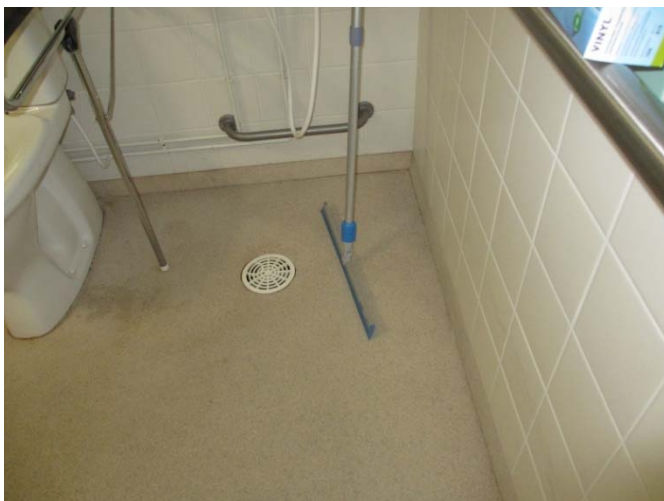
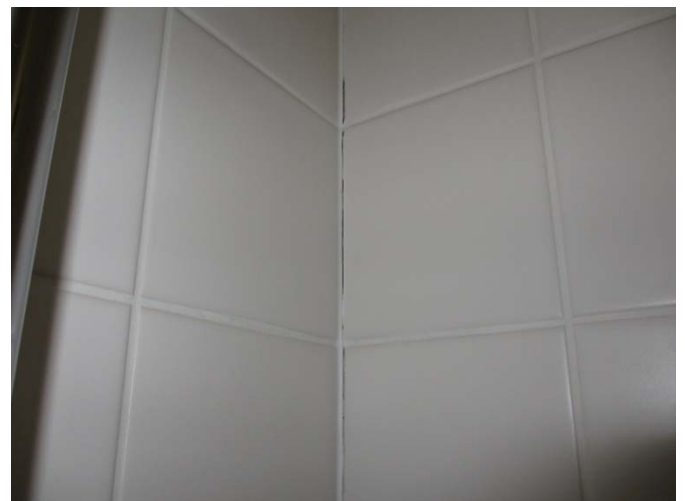
Rakenteiden pintakosteus	kph				Märkätilan ilmanvaihto	<input checked="" type="checkbox"/>	<input type="checkbox"/>		
Havaittiin seinissä kohonneita arvoja	<input checked="" type="checkbox"/>				sijainti				
Havaittiin lattiassa kohonneita arvoja	<input type="checkbox"/>				sekoittajan alapuolella				
Ei havaintoja kohonneista arvoista	<input type="checkbox"/>

Muut tiedot: wc-istuimen silikonisaumassa mikrobivaurio, lattian reunaalueet kuluneet, lattian ja seinän liitoksessa halkeama, suihkunurkan seinien liitoksessa halkeama, kynnyks irroitettu

KUNTOLUOKKA:	2	Kuntoluokat: 1 = Heikko, 2 = Välttävä, 3 = Tyydyttävä, 4 = Hyvä, 5 = Uusi
--------------	---	---

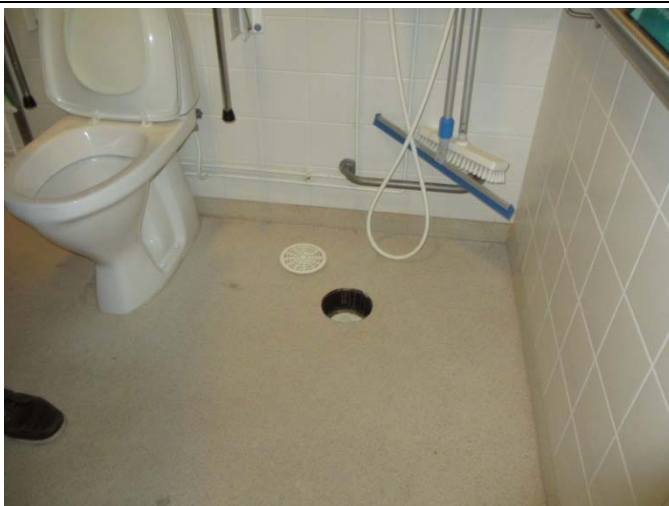
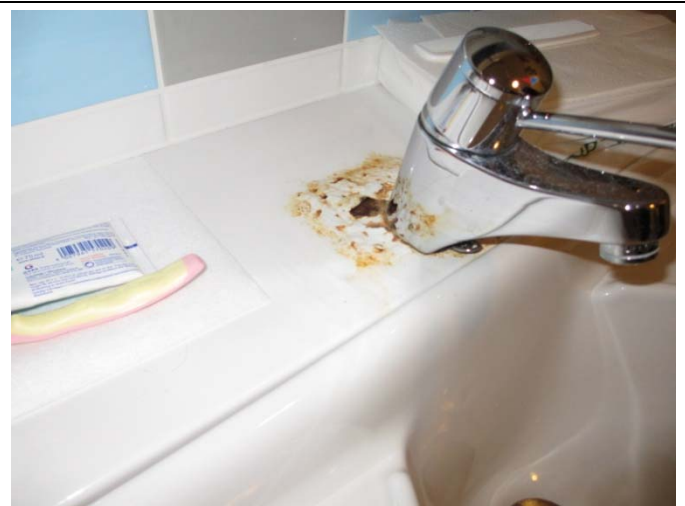
Rakenteiden pintakosteus	kph				Märkätilan ilmanvaihto	<input checked="" type="checkbox"/>	<input type="checkbox"/>		
Havaittiin seinissä kohonneita arvoja	<input checked="" type="checkbox"/>				sijainti				
Havaittiin lattiassa kohonneita arvoja	<input checked="" type="checkbox"/>				sekoittajan alapuolella alin laattarivi				
Ei havaintoja kohonneista arvoista	<input type="checkbox"/>				lievästi wc-istuimen ympärillä

Muut tiedot: kynnys irroitettu, ovikarmin maalipinnassa vaurio, ulottumalaatikon päällä pinnoitevaurio,

KUNTOLUOKKA:	2	Kuntoluokat: 1 = Heikko, 2 = Välttävä, 3 = Tyydyttävä, 4 = Hyvä, 5 = Uusi
--------------	---	---

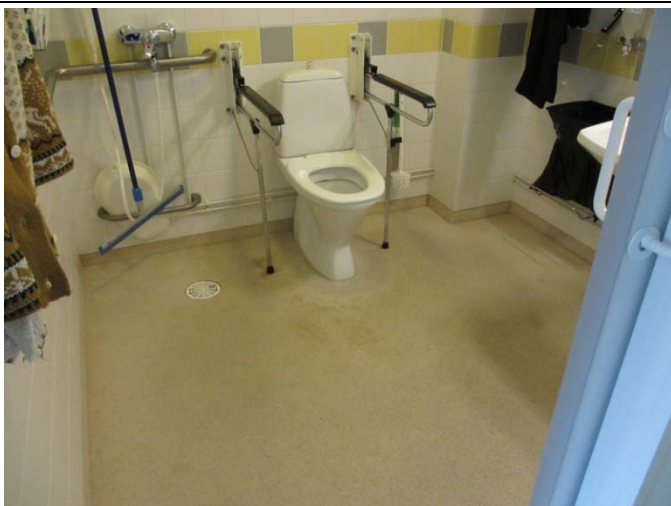
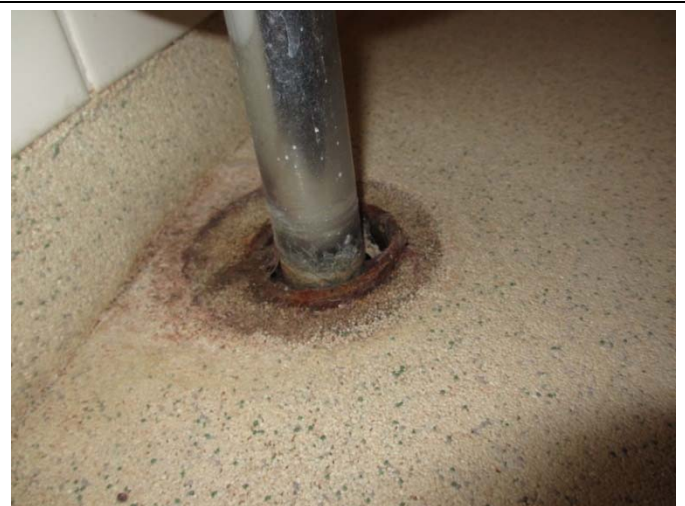
Rakenteiden pintakosteus	kph			Märkätilan ilmanvaihto	<input checked="" type="checkbox"/>	<input type="checkbox"/>	
Havaittiin seinissä kohonneita arvoja	<input checked="" type="checkbox"/>			sijainti			
Havaittiin lattiassa kohonneita arvoja	<input checked="" type="checkbox"/>			sekoittajan alapuolella alin laattarivi			
Ei havaintoja kohonneista arvoista	<input type="checkbox"/>			wc-istuimen ympärillä

Muut tiedot: kynnys irroitettu, ovikarmin maalipinnassa vaurio, ulottumalaatikon päällä pinnoitevaurio, pesualtaan viemärin ympärillä tummentuma

KUNTOLUOKKA:	3	Kuntoluokat: 1 = Heikko, 2 = Välttävä, 3 = Tyydyttävä, 4 = Hyvä, 5 = Uusi
--------------	---	---

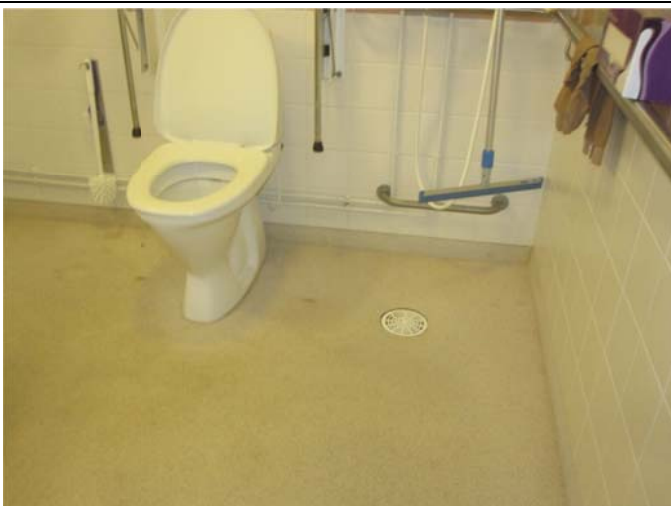
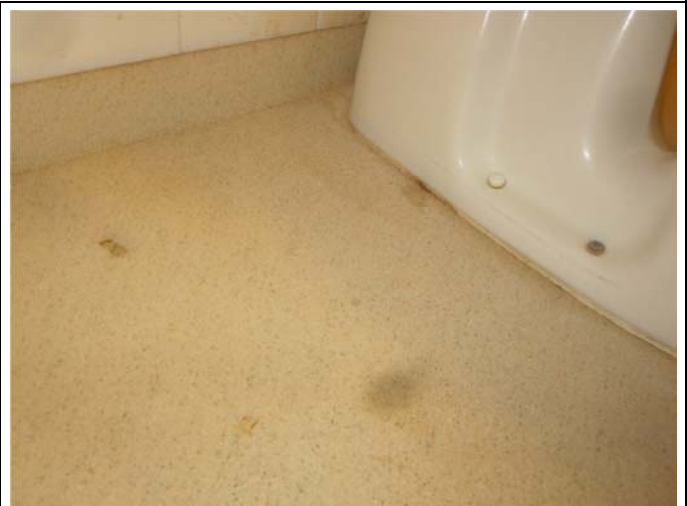
Muut tiedot: Pesualtaan ulottumalaatikossa pinnoitevaurio (ruostetta), Wc-istuimen silikonissa tummentumia, lattiassa tummentumia, kynnykset poistettu.

KUNTOLUOKKA:	2	Kuntoluokat: 1 = Heikko, 2 = Välttävä, 3 = Tyydyttävä, 4 = Hyvä, 5 = Uusi
--------------	---	---

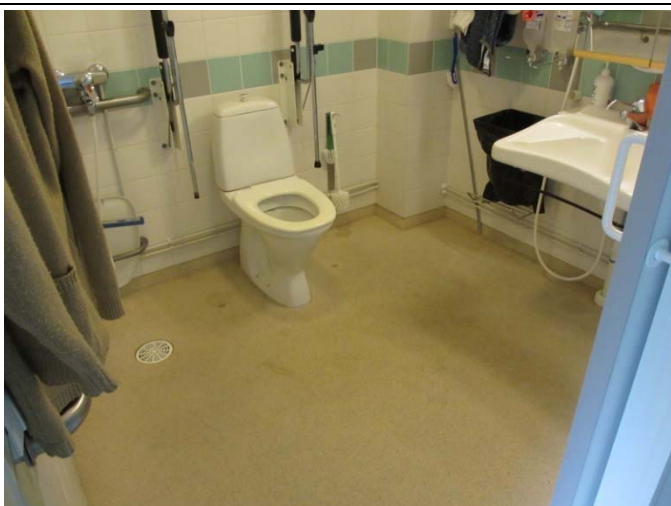
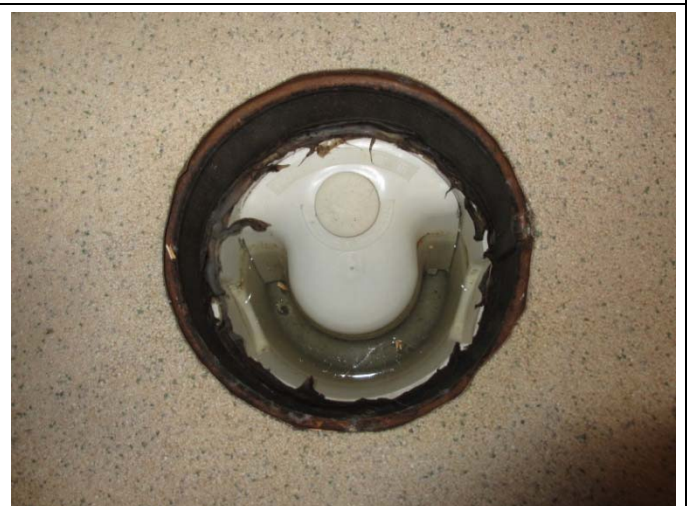
Rakenteiden pintakosteus	kph			Märkätilan ilmanvaihto	<input checked="" type="checkbox"/> <input type="checkbox"/>		
Havaittiin seinissä kohonneita arvoja	<input checked="" type="checkbox"/>			sijainti			
Havaittiin lattiassa kohonneita arvoja	<input checked="" type="checkbox"/>			sekoittajan alapuolella alin laattarivi			
Ei havaintoja kohonneista arvoista	<input type="checkbox"/>			wc-istuimen ympärillä

Muut tiedot: kynnys irroitettu, ovikarmin maalipinnassa vaurio, ulottumalaatikon päällä pinnoitevaurio

3
