Märkätilojen kuntokartoitus

Päiväys	15.10.2012
Projekti	Märkätilojen kuntokartoitus
Tilaaaja	Vantaan kaupunki
Kohde	Metsonkoti, Metsotie 23 01450 Vantaa

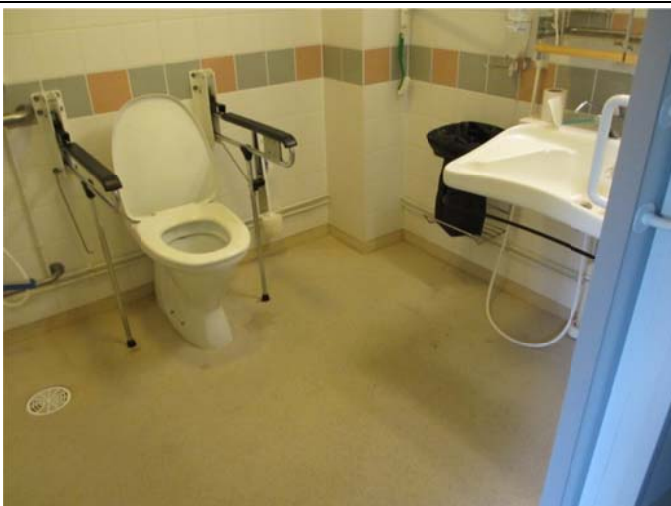
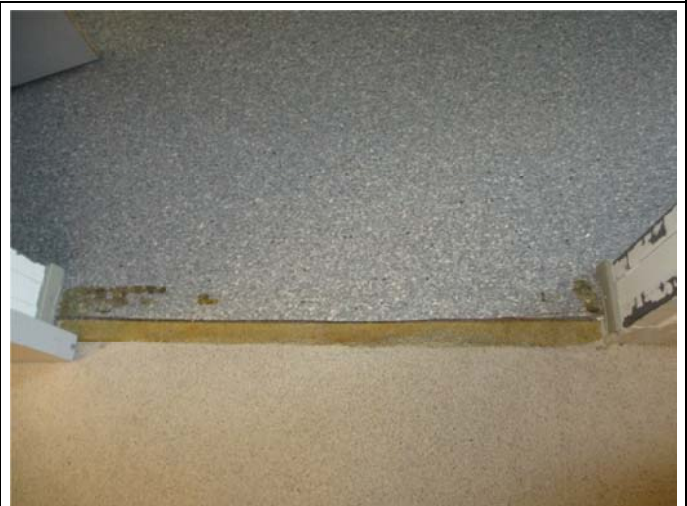
Muut tiedot: ovikarmissa maalivaurio, wc-istuimen takana kallistus puutteellinen ja mahdollinen kosteusvaurio alue, paikkaamattomia reikiä seinissä, lattian kulmat kuluneet, kynnyks irroitettu, ulottumalaatikon ja seinän välinen saumaus irronnut

KUNTOLUOKKA:	2	Kuntoluokat: 1 = Heikko, 2 = Välttävä, 3 = Tyydyttävä, 4 = Hyvä, 5 = Uusi
--------------	---	---

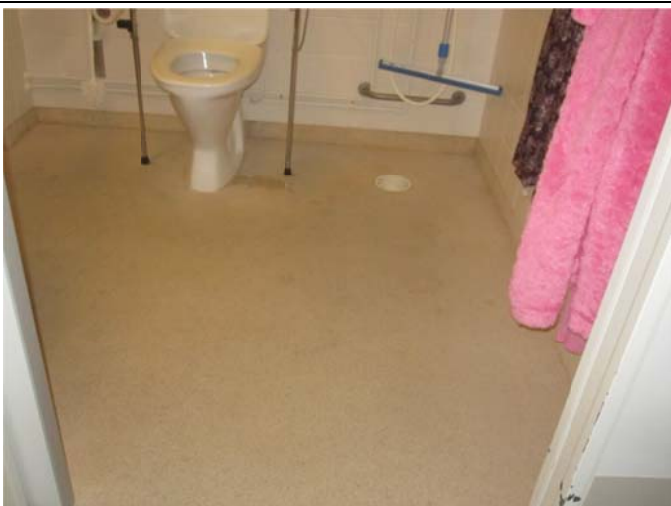
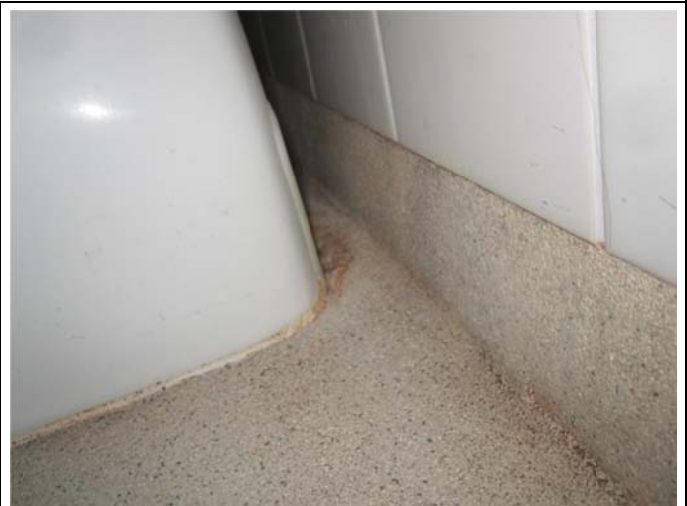
Muut tiedot: Wc-istuimen takana kallistuksessa puutteita, tukikahvan kiinnitys puutteellinen, pesualtaan viemäroinnissä tiiviste irti, lattiassa tummentumia, kynnyks poistettu.

KUNTOLUOKKA:	2	Kuntoluokat: 1 = Heikko, 2 = Välttävä, 3 = Tyydyttävä, 4 = Hyvä, 5 = Uusi
--------------	---	---

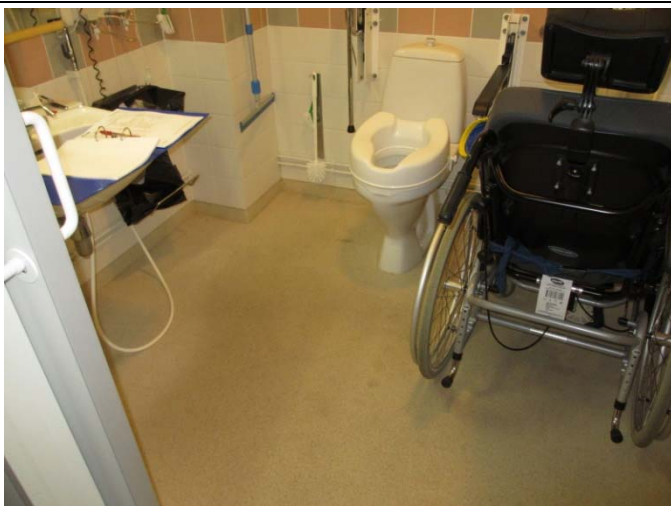
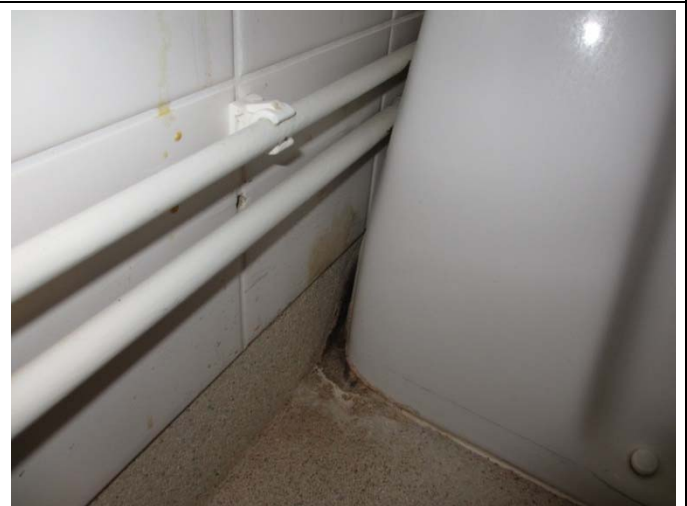
Muut tiedot: pesualtaan läpiviennistä puuttuu mantteli, wc-istuimen takana tummentuma ja mahdollinen kosteusvaurio, ovikarmin maalipinta kulunut, kynnys poistettu

KUNTOLUOKKA:	2	Kuntoluokat: 1 = Heikko, 2 = Välttävä, 3 = Tyydyttävä, 4 = Hyvä, 5 = Uusi
--------------	---	---

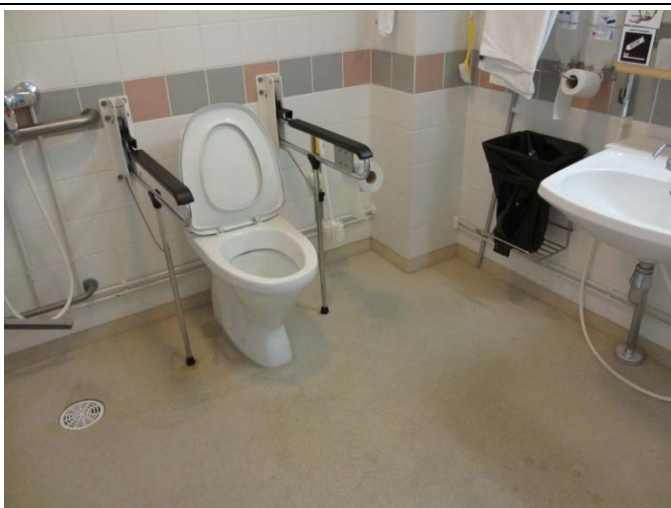
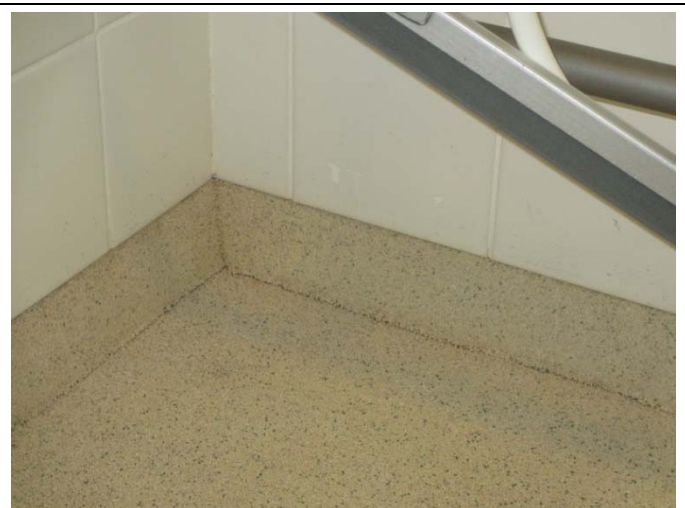
Muut tiedot: kynnys irroitettu, ovikarmin maalipinnassa vaurio, lattian reunoilla halkeamia

KUNTOLUOKKA:

3

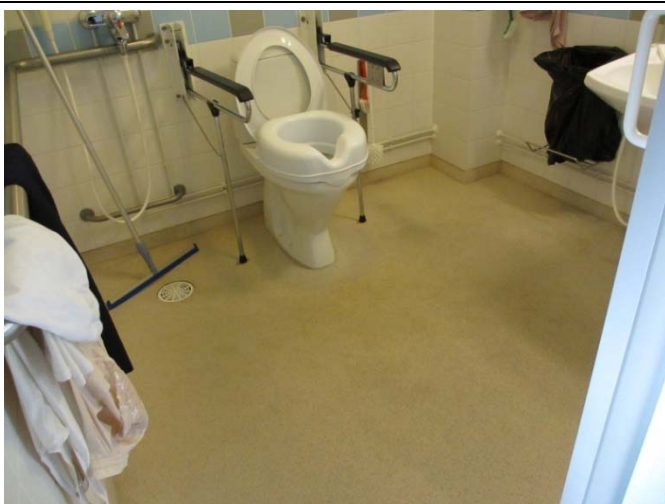
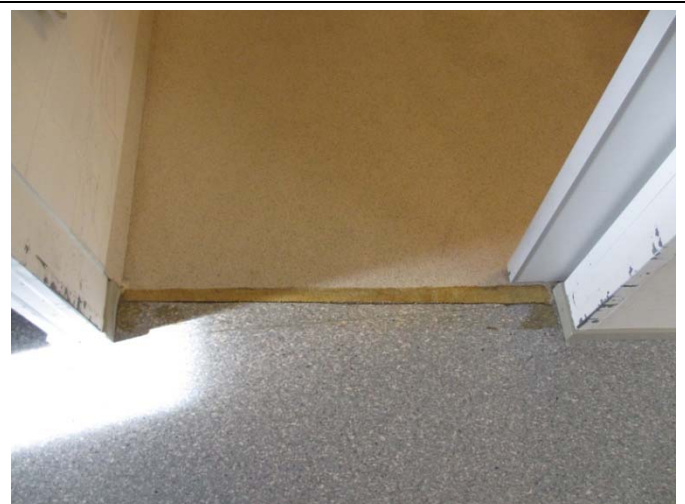
Rakenteiden pintakosteus	kph			Märkätilan ilmanvaihto	<input checked="" type="checkbox"/> <input type="checkbox"/>		
Havaittiin seinissä kohonneita arvoja	<input checked="" type="checkbox"/>			sijainti			
Havaittiin lattiassa kohonneita arvoja	<input checked="" type="checkbox"/>			lievästi alimman tukikahvan alapuolella			
Ei havaintoja kohonneista arvoista	<input type="checkbox"/>			lievästi wc-istuimen ympärillä

Muut tiedot: kynnys irroitettu, ovikarmin maalipinnassa vaurio, wc-istuimen takana mahdollinen kosteusvaurio alue

KUNTOLUOKKA:

3

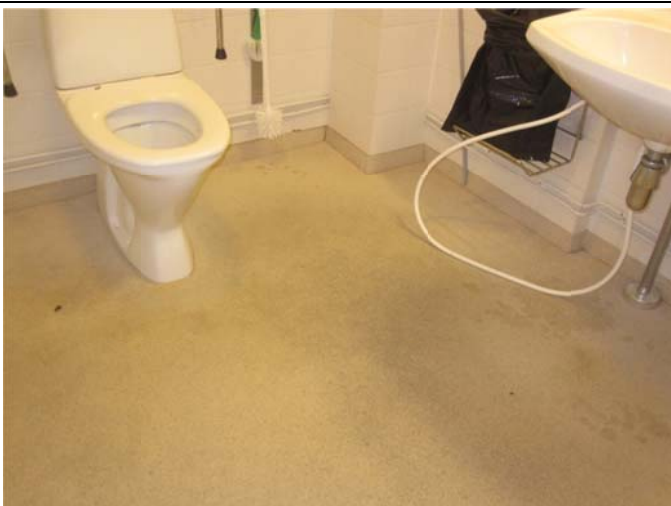
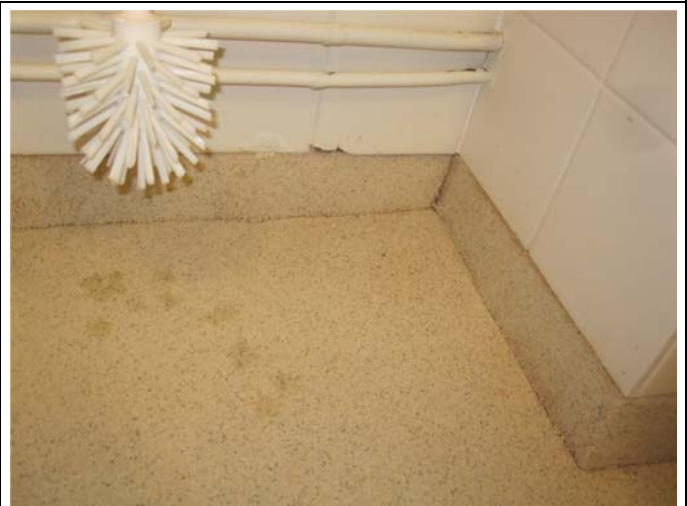
Muut tiedot: Kopolaatta ja halkeama kuilun vieressä, suihkuseinällä tiivistämättömiä reikiä, tukikahvan kiinnitys puutteellinen, lattiasa tummentumia, kynnyksen kohdan saumaus puuttuu ja epäsiisti (liimatahrat), Wc-istuimen takaa kallistus puutt.

KUNTOLUOKKA:	2	Kuntoluokat: 1 = Heikko, 2 = Välttävä, 3 = Tyydyttävä, 4 = Hyvä, 5 = Uusi
--------------	---	---

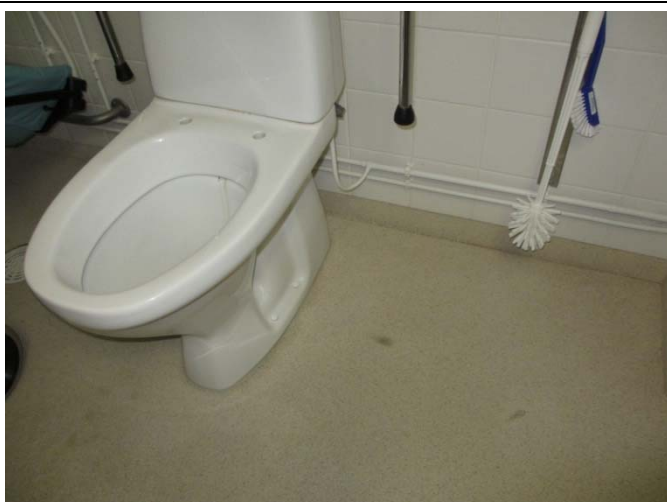
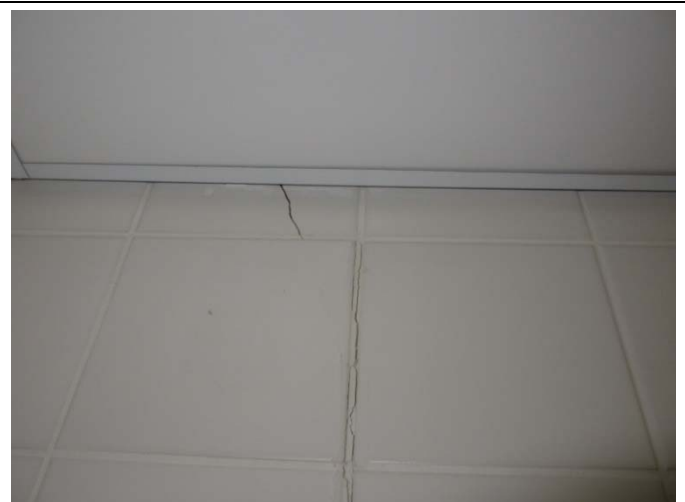
Muut tiedot: suihkunurkan seinien liitoksessa halkeama, kynnyksen irroitettu, ovikarmin maalipinta kulunut, vesijohtojen maalipinnat lohkeilleet, ulottumalaatikon päällä pinnoitevaurio

KUNTOLUOKKA:

2

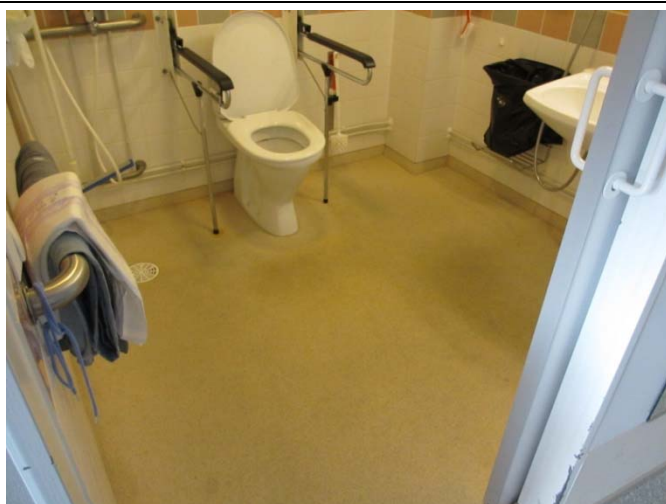
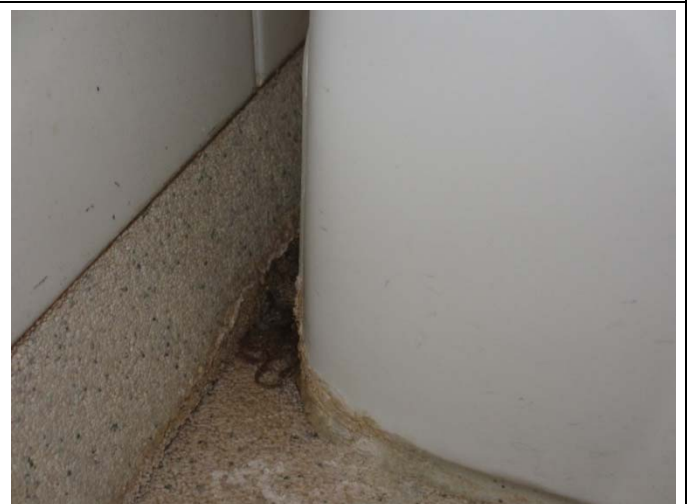
Rakenteiden pintakosteus	kph			Märkätilan ilmanvaihto	<input checked="" type="checkbox"/> <input type="checkbox"/>		
Havaittiin seinissä kohonneita arvoja	<input checked="" type="checkbox"/>			sijainti			
Havaittiin lattiassa kohonneita arvoja	<input checked="" type="checkbox"/>			sekoittajan alapuolella alin laattarivi			
Ei havaintoja kohonneista arvoista	<input type="checkbox"/>			lievästi wc-istuimen oikealla puolella

Muut tiedot: kynnys irroitettu, ovikarmin maalipinnassa vaurio, wc-istuimen takana mahdollinen kosteusvaurio alue

KUNTOLUOKKA:

3

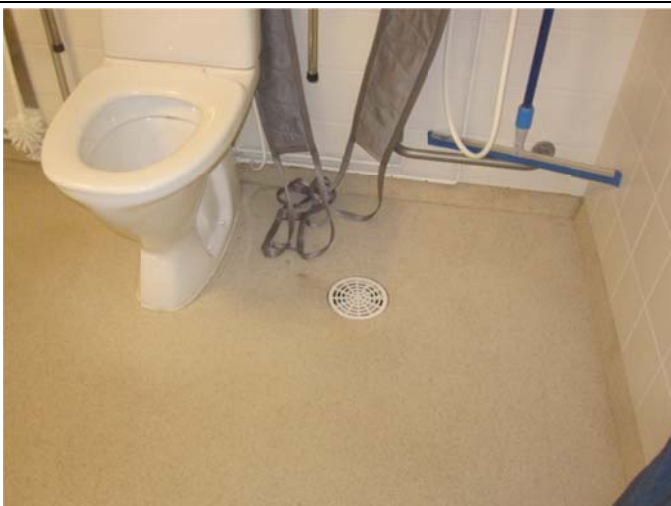
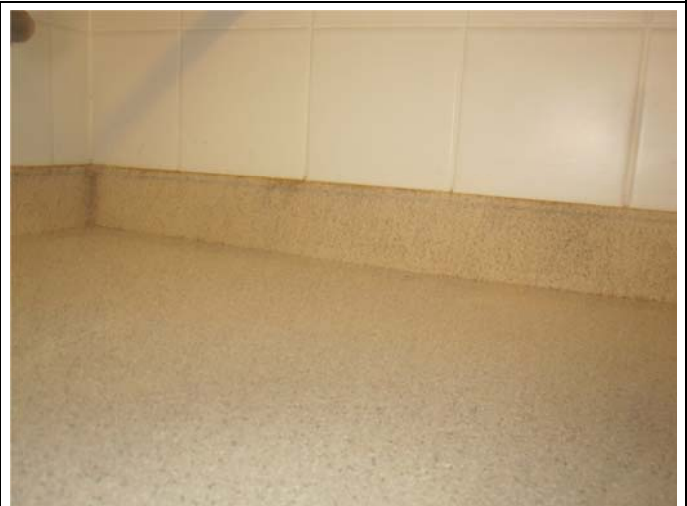
Muut tiedot: Pesualtaan ulottumalaatikossa maalivaurio (ruostetta), tukikahvan kiinnitys puutteellinen, pesualtaan viemäroinnin tiivistys puutteellinen, lattiassa tummentumia, kynnyks poistettu.

KUNTOLUOKKA:	2	Kuntoluokat: 1 = Heikko, 2 = Välttävä, 3 = Tyydyttävä, 4 = Hyvä, 5 = Uusi
--------------	---	---

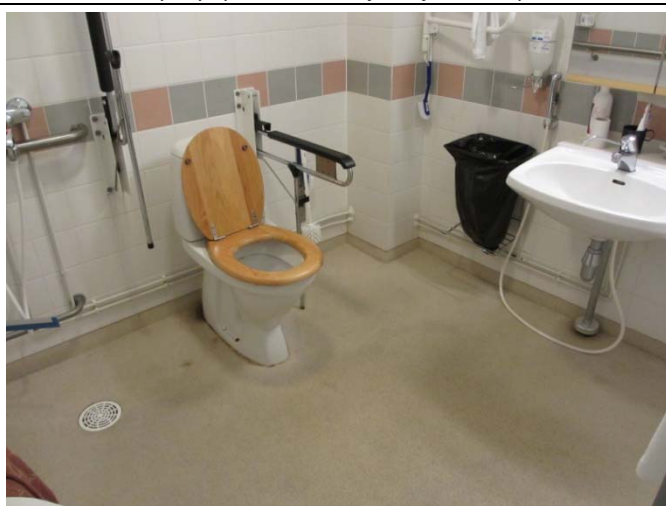
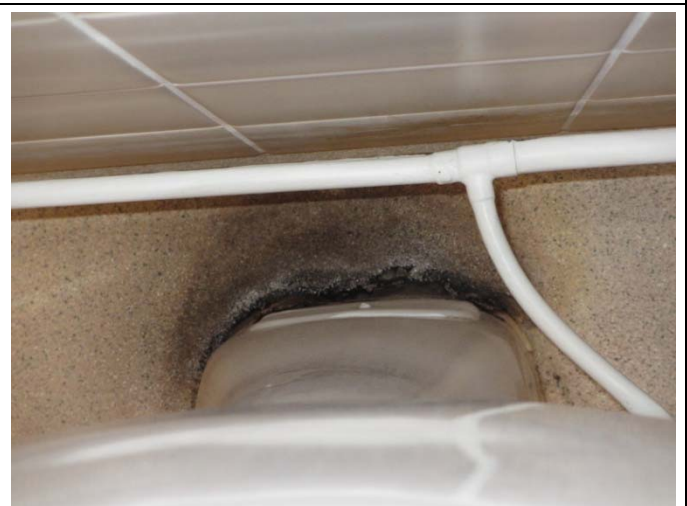
Muut tiedot: wc-istuimen takana puutteellinen kallistus, tummentuma ja mahdollinen kosteusvaurio, ovikarmin maalipinta kulunut, kynnsy poistettu, vesijohtojen maalipinta lohkeillut

KUNTOLUOKKA:	1	Kuntoluokat: 1 = Heikko, 2 = Välttävä, 3 = Tyydyttävä, 4 = Hyvä, 5 = Uusi
--------------	---	---

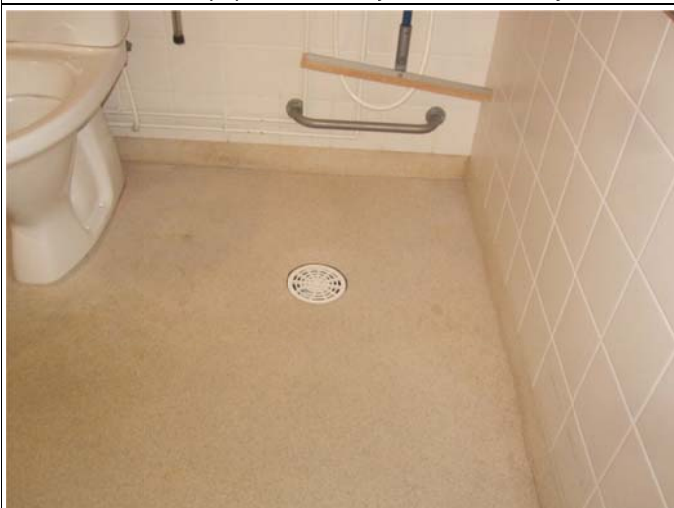
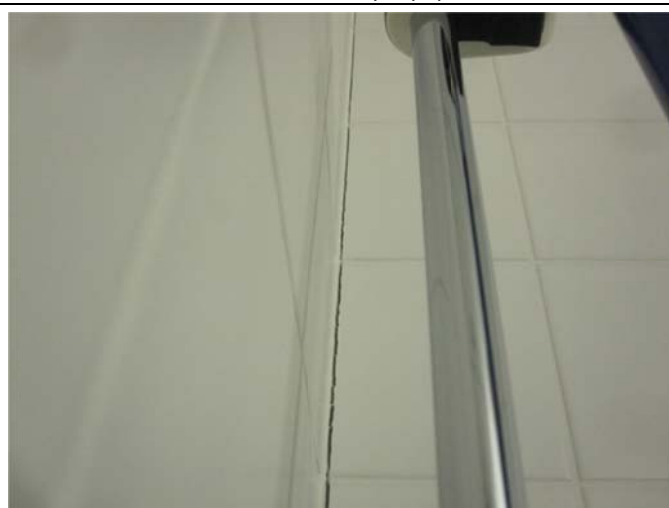
Muut tiedot: Suihkunurkkauksessa silikonisauma auki ja alin laatta halki, tukikahvan kiinnitys puutteellinen, pesualtaan viemäroinnin tiivistys puutteellinen ja kosteus vaurio jälkiä, lattiassa tummentumia, kaivonkansi rikki, kynnyks poistettu.

KUNTOLUOKKA:	1	Kuntoluokat: 1 = Heikko, 2 = Välttävä, 3 = Tyydyttävä, 4 = Hyvä, 5 = Uusi
--------------	---	---

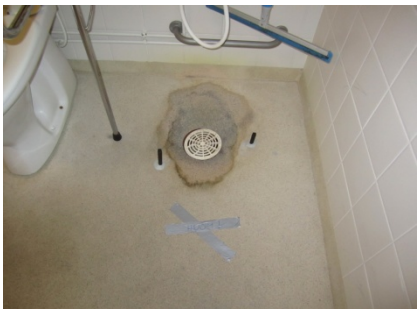
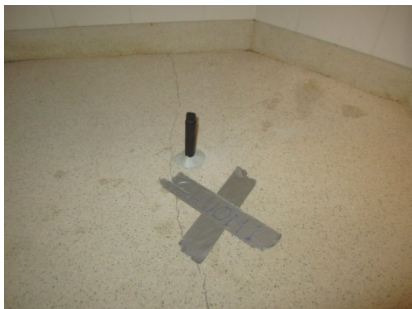
Kuva 1. C209	Kuva 2. C207

JOHTOPÄÄTÖKSET
<p>Porareikämittausten sijainnit määritettiin aistinvaraisesti sekä pintakosteudenilmaisimella kosteaksi arvioituille alueille. Mittaustulokset eivät viittaa rakenteen selvään kosteusvaurioitumiseen, mutta viitteitä kosteuspitoisuuden noususta on havaittavissa huoneessa C207. Huoneen C209 lattiakaivon ympärillä on lattiapinnoitteessa näkyvä vaurio alue ja lisäksi suihkusekoittajan todettiin tiputtavan ja lattia on näin ollen jatkuvasti kostea. Tiputtaminen on voinut jatkua pitkäänkin. Kummankin tilan osalta lattiarakenteen kuivaaminen, vedeneristys ja pintamateriaalin uusiminen piakkoin on suositeltavaa.</p>
