RS¹⁵ Kuntoarvio

Metsonkoti
Metso tie 23
01610 Vantaa

Tarkastuspäivä 16.10.2013

Tämä kuntoarvioraportti on tehty Raksystems Anticimex Insinööritoimisto Oy:n toimesta kiinteistössä tehdyn tarkastuksen perusteella. Kuntoarvio on laadittu liike- ja palvelurakennusten kuntoarvion suoritusohjetta (KH 90–00501) noudattaen.

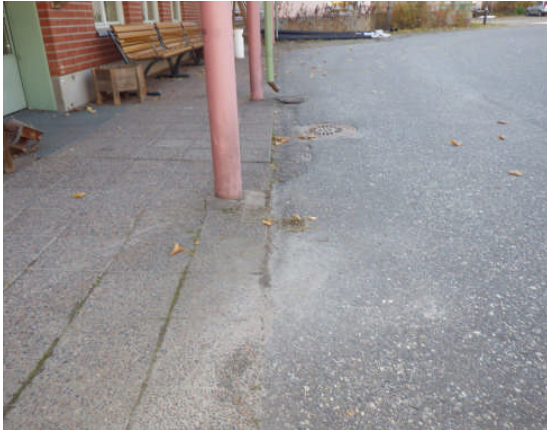
Liikennöidyt piha-alueet ovat asfalttipintaisia. Piha-alueella on käytetty betonilaatoitusta joissa havaittiin kunnostus/puhdistustarvetta. Merkittävää päällysrakenteiden korjaustarvetta ei havaittu.

Sisäänkäynnin puoleista piha-alueetta.

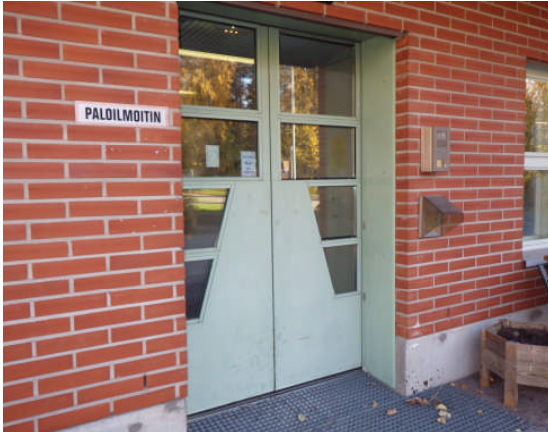
Metalliset sisäänkäynnin ulko-ovet, sähkökäyttö. Ovi on kunnossa.

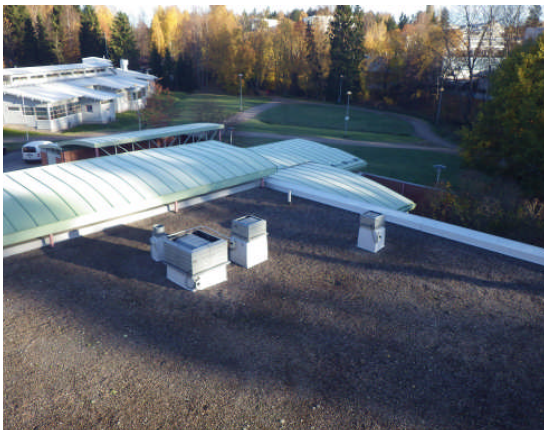
Yleiskuvaa rakennuksien tasakattopinnoista.

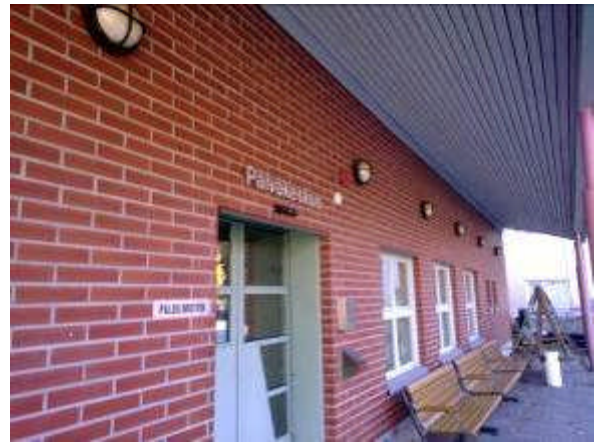
Rakenteisiin asennettuja valaisimia.

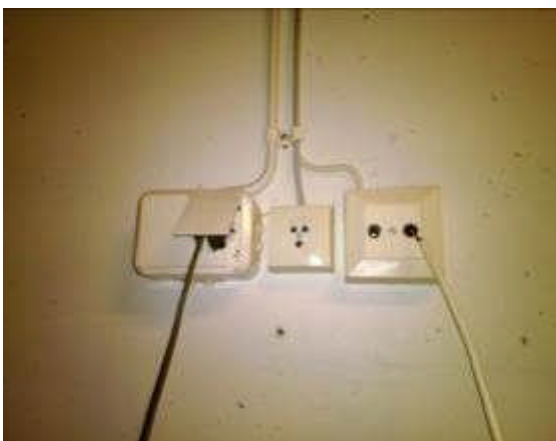
Sähkökalusteita teknisissä tiloissa.

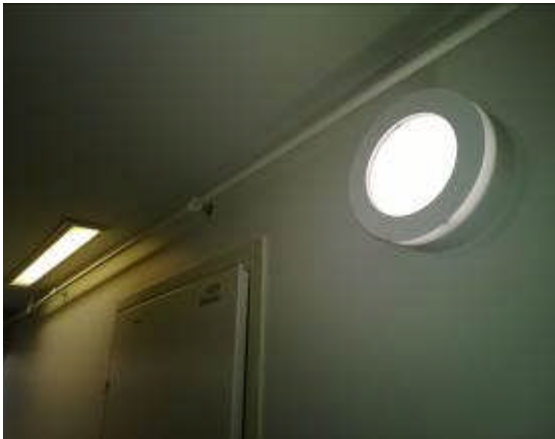
Uusittu led-valaisin ja alkuperäinen loisteputki.

- Sisätilojen valaisinten uusiminen vähintään niiltä osin, kun valaisinten käyttöaste on suurin tai valaistus ei vastaa käyttäjien tarpeita.

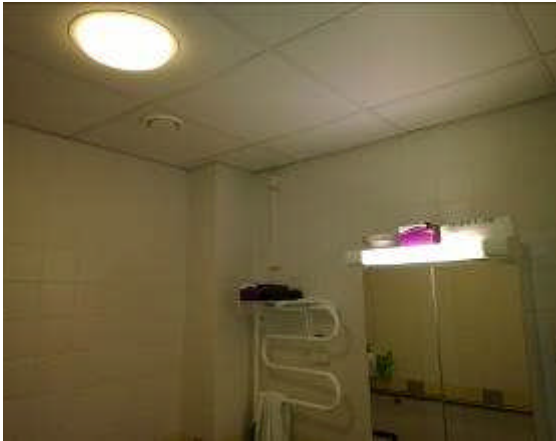
Huoneiston pesuhuoneen valaisimia.

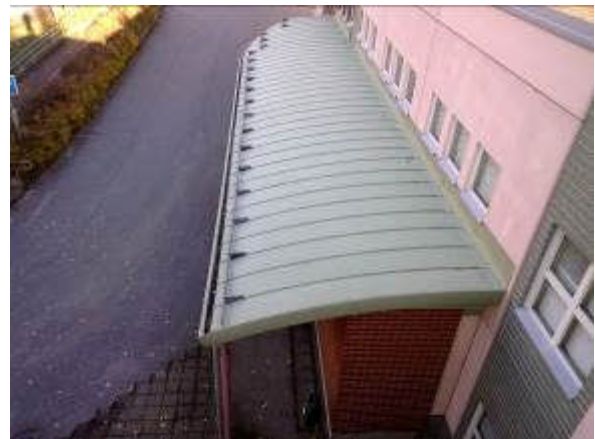
Katoksen kourussa on sulanapitokaapeli.
