SISÄILMATUTKIMUS 17.10.-31.10.2011  
MYLLYMÄEN KOULU  
MARTINKYLÄNTIE 5, VANTAA

Myllymäen koulu  
Martinkyläntie 5  
01620 Vantaa

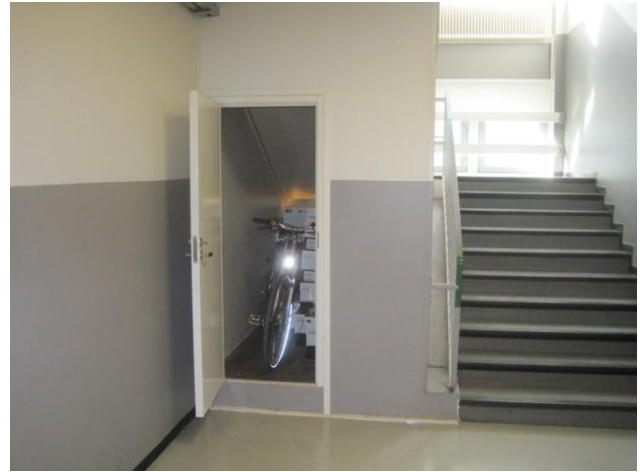
Kuva 8

- Kellarin yläpuolisissa tiloissa ei todettu poikkeavia kosteuden arvoja pintakosteuden tunnistimella. Pintakosteuden tunnistamiseen käytettiin GANN hydrotest LG 1 mittalaitetta ja LB 70 mittapäätä.
- Kellaritilat on poistettu käytöstä. Kellarin tulo oli toiminnassa, kuva 7. Kellari oli ylipaineinen yläpuolisiin tiloihin nähden. Opettajainhuoneen edustan portaikko kellariin oli katkaistu ja siihen oli tehty varasto, kuva 8. Varastossa sähköläpimenot olivat epätiivitä ja kellarista puhalsi epäpuhdasta ilmaa varastoon ja sieltä käytävälle, kuvat 9-10.

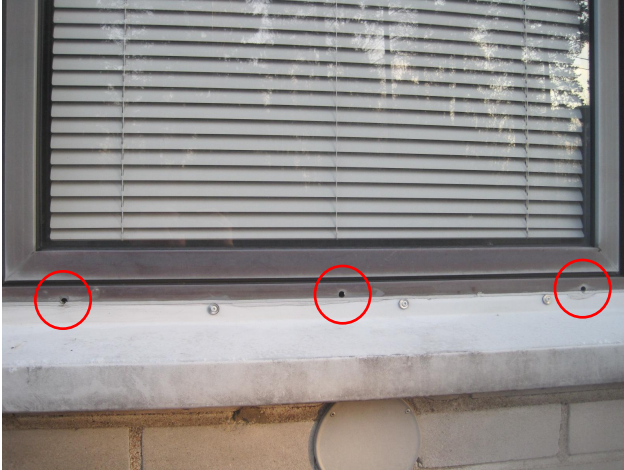
Kuva 21

- Tutkimuskäynnin tarkoituksena oli tarkastella luokan 174 ulkoseinän tilannetta. Käynnin yhteydessä todettiin, että ulkoseinään on tarpeetonta tehdä tutkimuksia, vaan yleistetään luokan 218 havainnot koskemaan myös luokkaa 174, pois lukien hajuhavainnot. Luokan 174 ulkoseinästä ei saatu poikkeavia hajuhavainnoja.
- Opettajan kertoman mukaan ikkunoista on tullut vettä sisälle, vaikka tuuletusikkunat ovat olleet kiinni. Vuotoreittejä tarkasteltiin ulkopuolelta. Mahdollisina vuotoreitteinä todettiin ikkunoiden alareunojen tuuletusreiät (kuva 21), karmin halkeamat (kuva 22) ja raot tiivisteissä (kuva 23). Vastaavanlaisia vuotoreittejä todettiin ikkunoissa laajemmaltikin.
- Räystäskouruissa todettiin puhkiruostumisia, joita oli yritetty paikkailla, kuva 24. Kourusta tippuva vesi kastelee seinustaa tarpeettomasti, kuva 25.
