TUTKIMUSRAPORTTI

MYLLYMÄEN KOULU
OPETUSKEITTIÖ 104
LATTIAN KOSTEUSMITTAUKSET

30.3.2012

Vahanen Oy
Linnoitustie 5
02600 Espoo

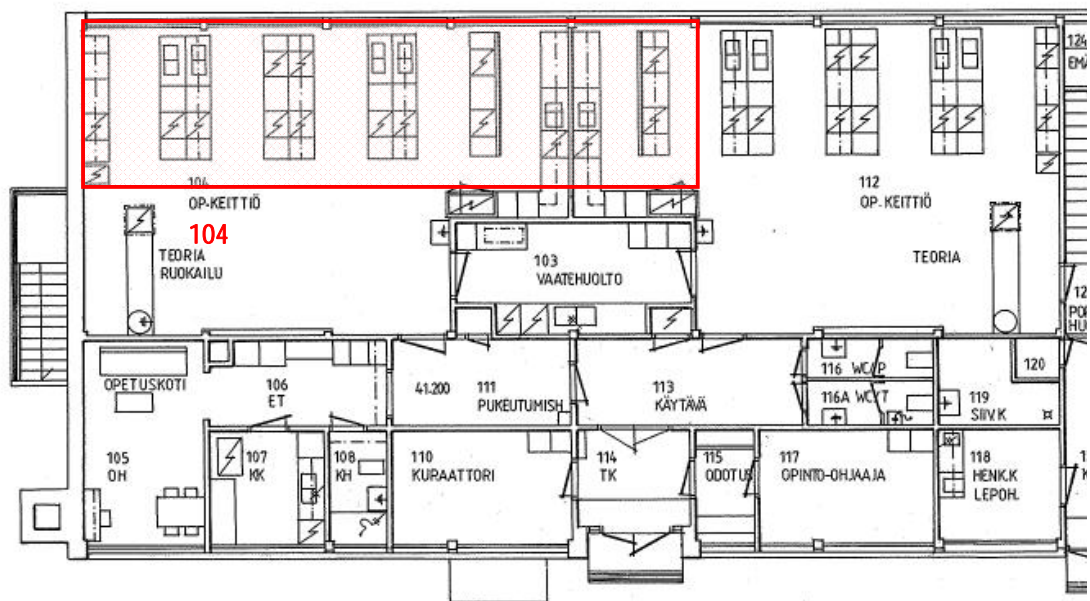
Tilaaajalta saadun tiedon mukaan pintavedet ovat aiemmin lammikoituneet koulun nurkalle, opetuskeittiön 104 kohdalle. Tällä hetkellä pintavesien poisjohtaminen on hoidettu erillisellä viemäroinnillä (viemäroinnin toteutusajankohdasta ei ole tätä raporttia tehdessä tietoa).

Kuva 1. Opetuskeittiö 104 on kuvan vasemmanpuoleinen luokkatila. Maanvastaisen lattiarakenteen alue on esitetty kuvassa rasteroituna.

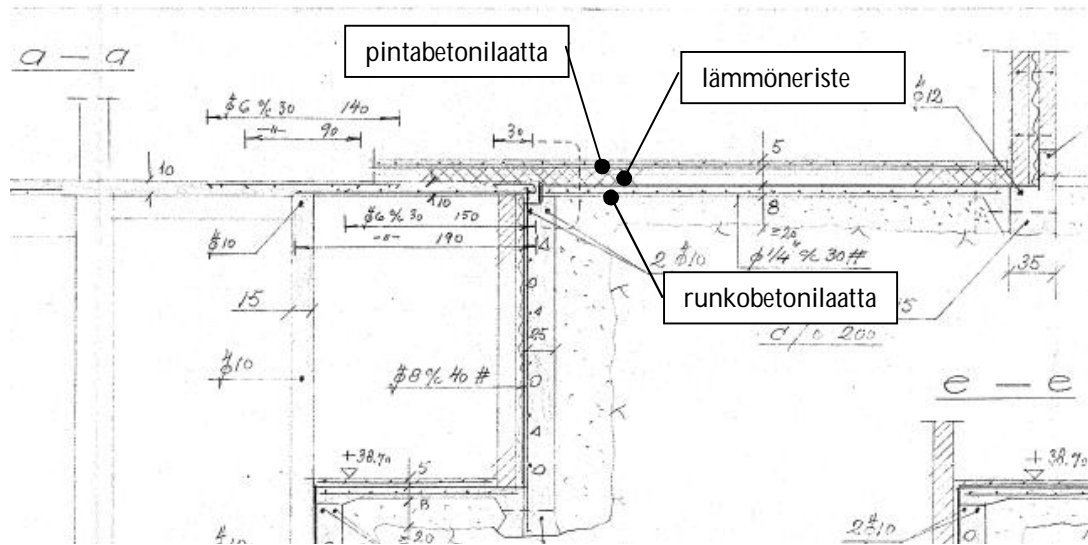
Kuva 2. Rakenneleikkaus a-a, jossa on esitetty opetuskeittiöiden 104 ja 112 maanvastaisen lattiaan rakenne sekä rakenne välipohjan kohdalla.
