Asiakirjatyyppi
Tutkimusraportti

Päivämäärä
13.9.2013

MYYRI NKOTI KOSTEUS- JA SISÄIL- MATUTKIMUS

Viite 1510006981 Myyrinkoti

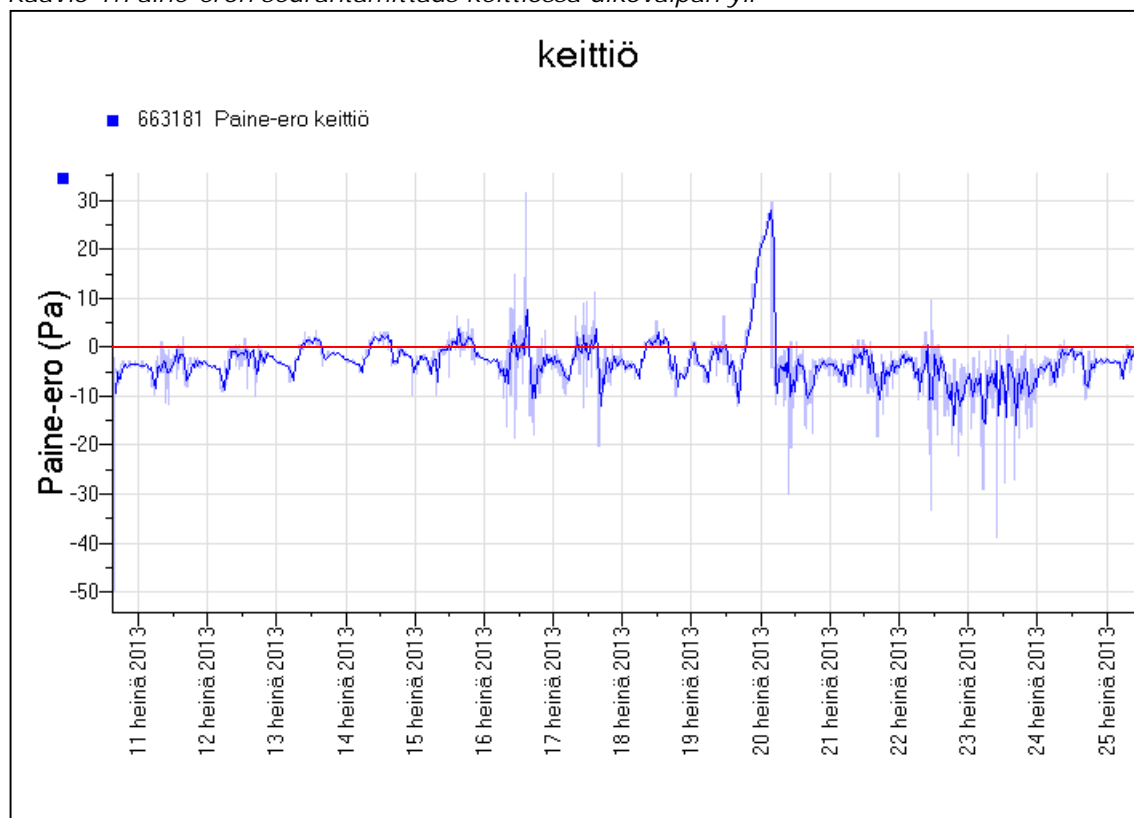
Kaavio 1: Paine-eron seurantamittaus keittiössä ulkovaipan yli

Tila	Paine-ero [Pa]
Keittiö paine-ero ulkovaipan yli tilan oven ollessa kiinni	-0,9

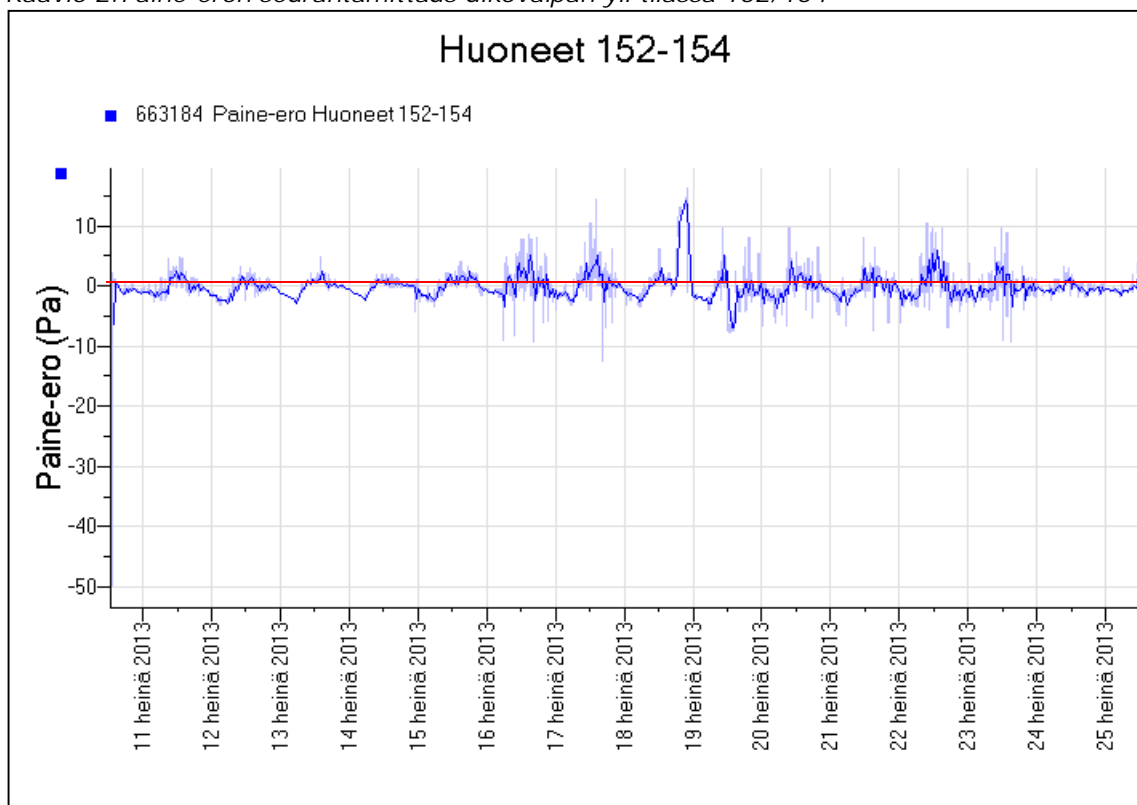
Kaavio 2: Paine-eron seurantamittaus ulkovaipan yli tilassa 152/154

Tila	Paine-ero [Pa]
Tilan 152/154 paine-ero ulkovaipan yli tilan oven ollessa kiinni	-0,8
Tilan 152/154 paine-ero ulkovaipan yli tilan oven ollessa auki	-0,5
