# **Lämpökuvien analysointi**

**Myyrinkoti**

**Ruukkukuja 5, 01650 VANTAA**

**Ulkovaipan sisäpuolinen yksinkertaistettu tarkastus otoksin  
ILMANVAIHTO: Normaaliteholla**

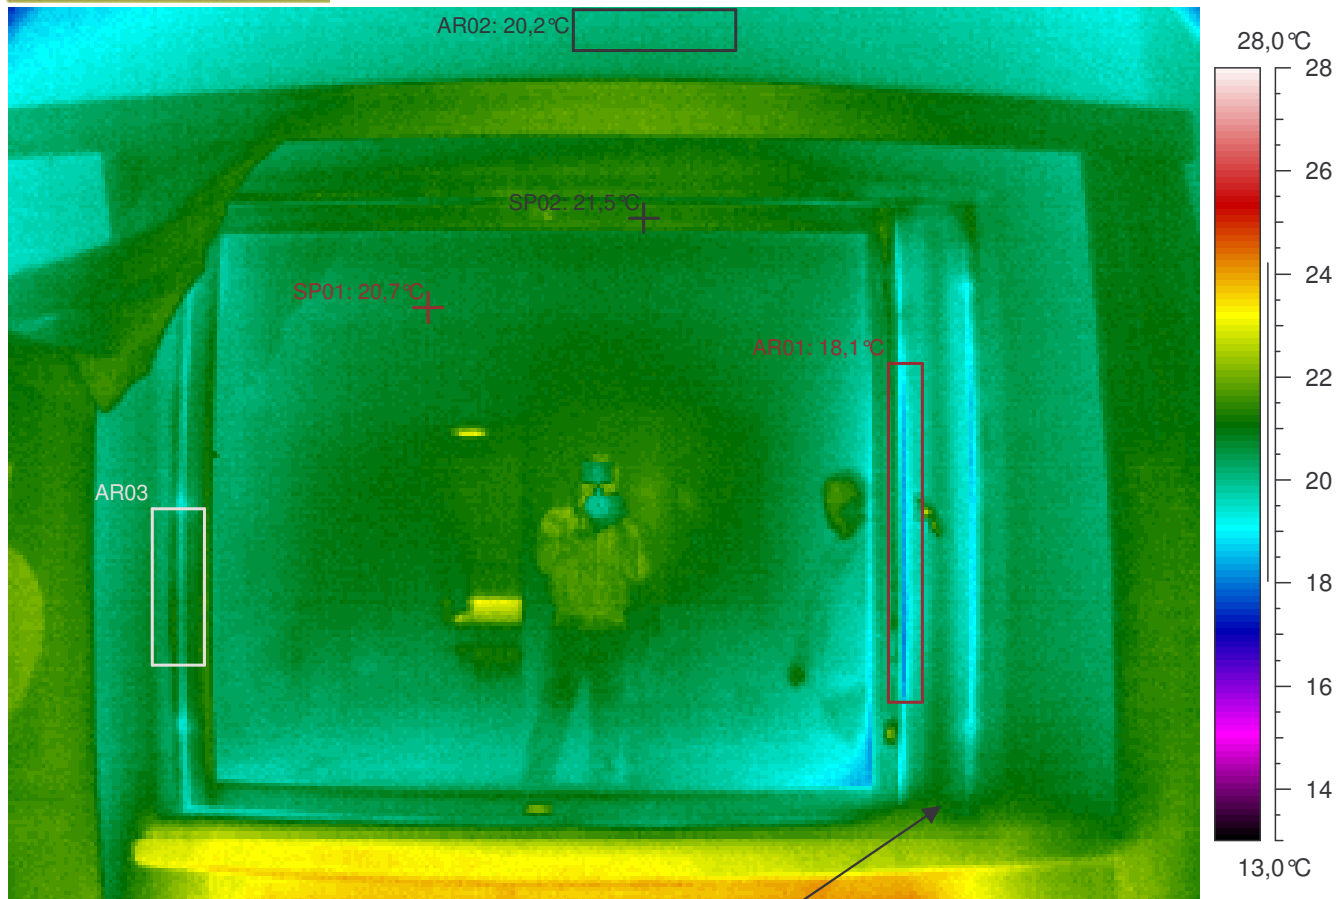
**Kuvauksen huomiot:** Rakenteet näyttävät normaaleilta.

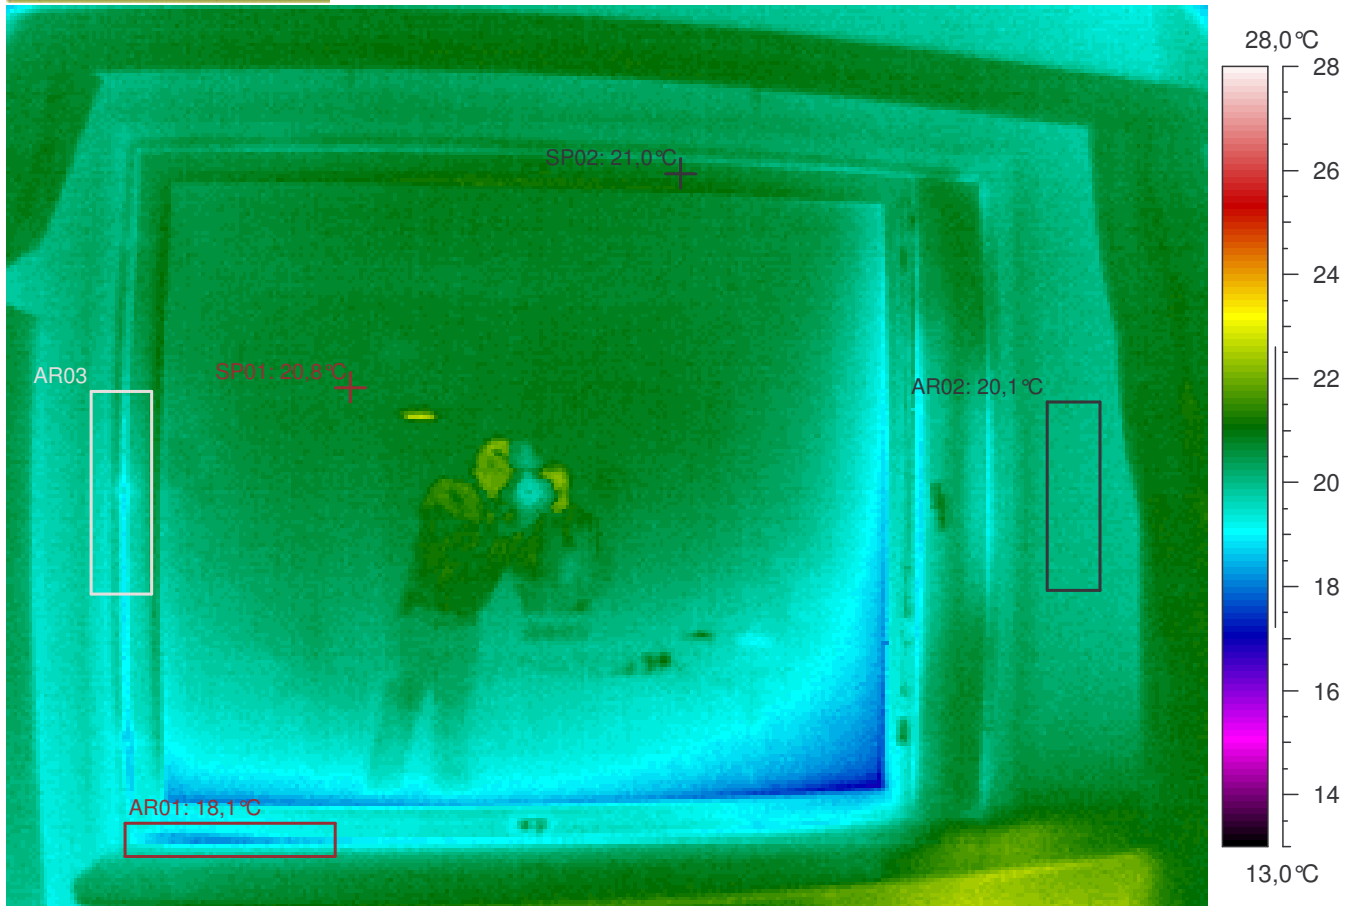
**Kuvauksen huomiot:** Rakenteet näyttävät normaaleilta.

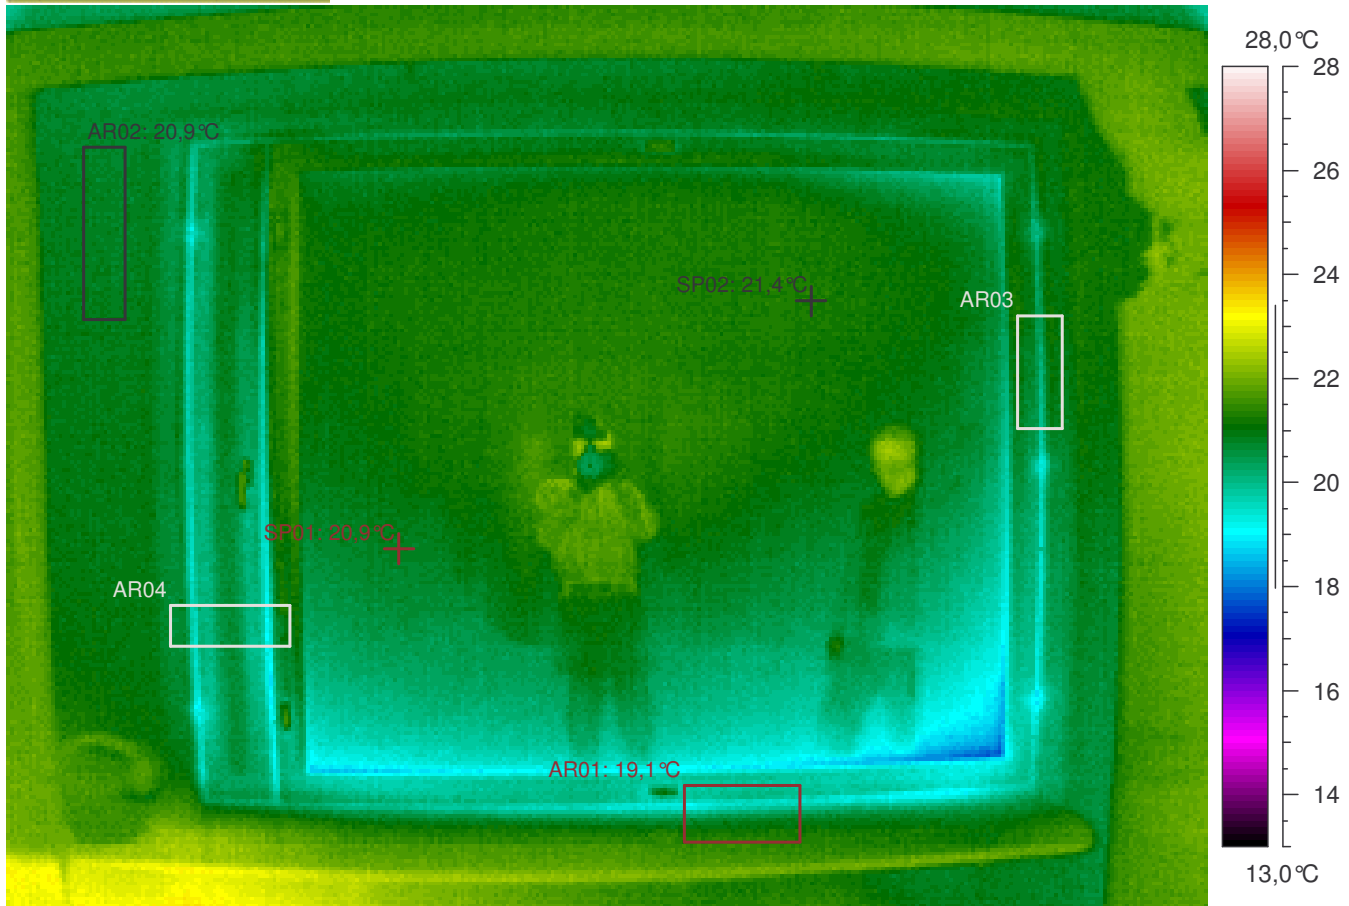
**Kuvauksen huomiot:** Rakenteet näyttävät normaaleilta.

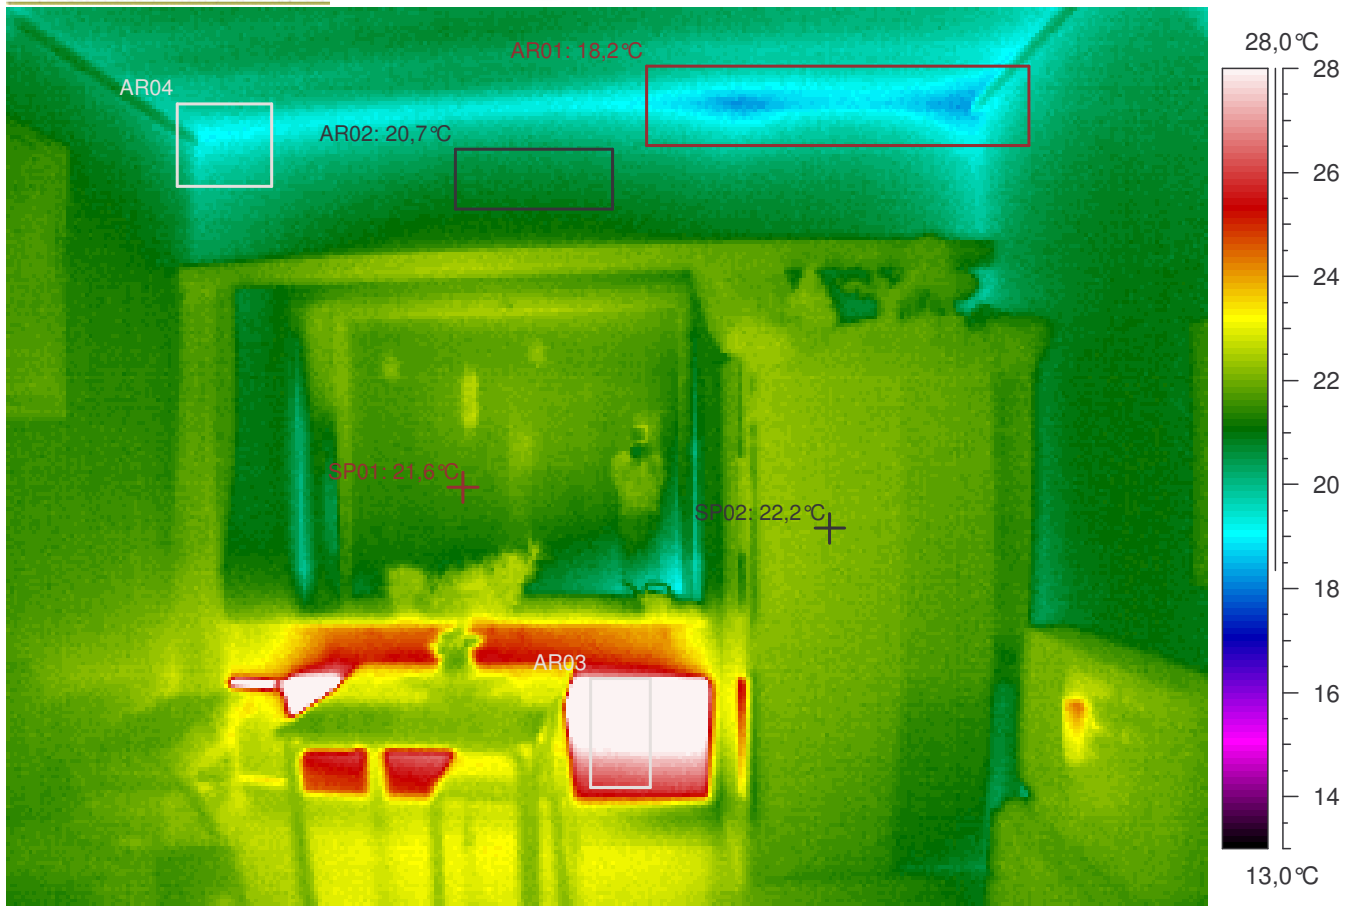
**Kuvauksen huomiot:** Rakenteet näyttävät normaaleilta.

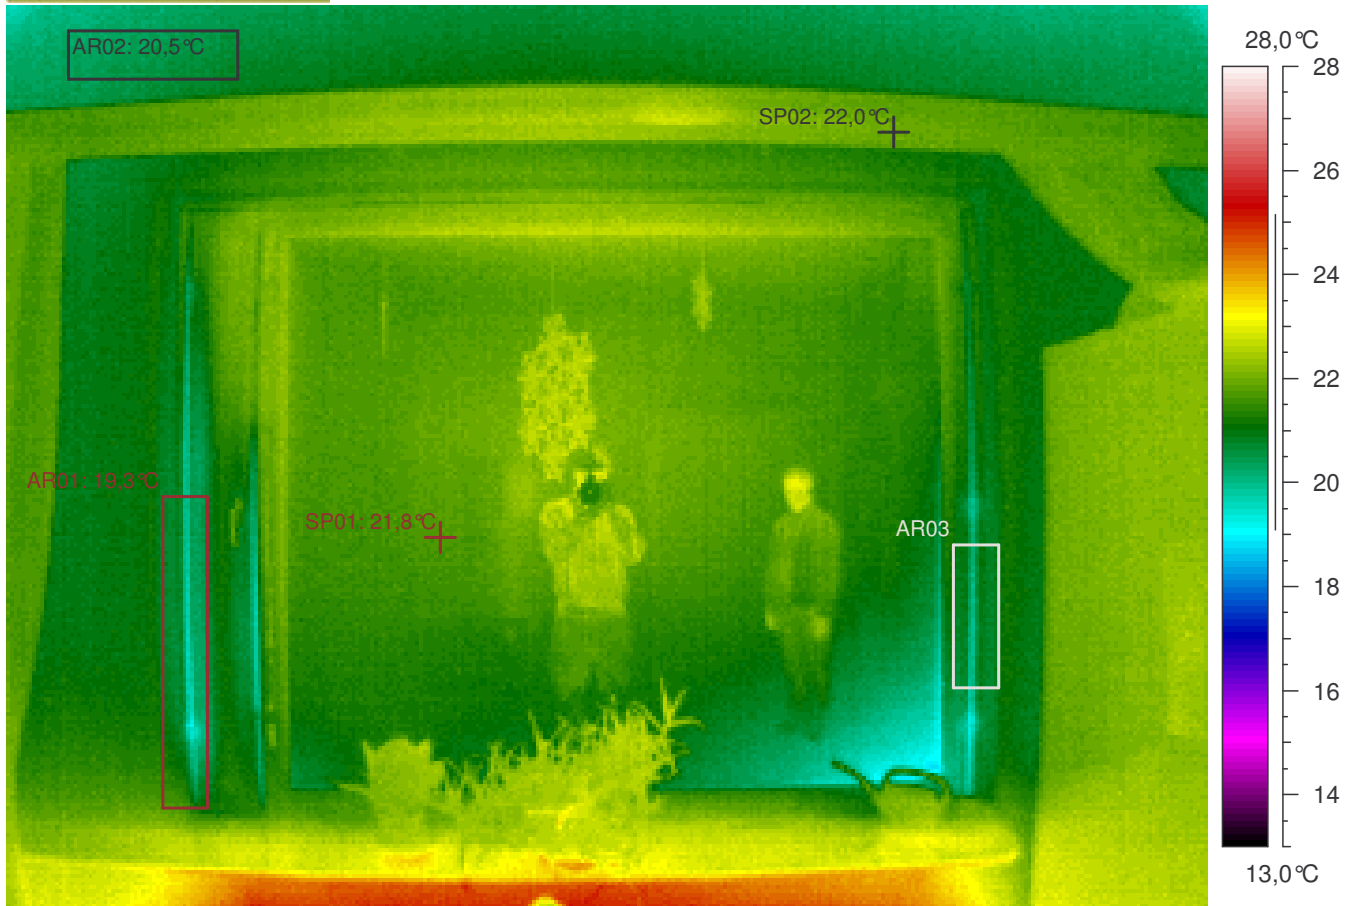
**Kuvauksen huomiot:** Rakenteet näyttävät normaaleilta.

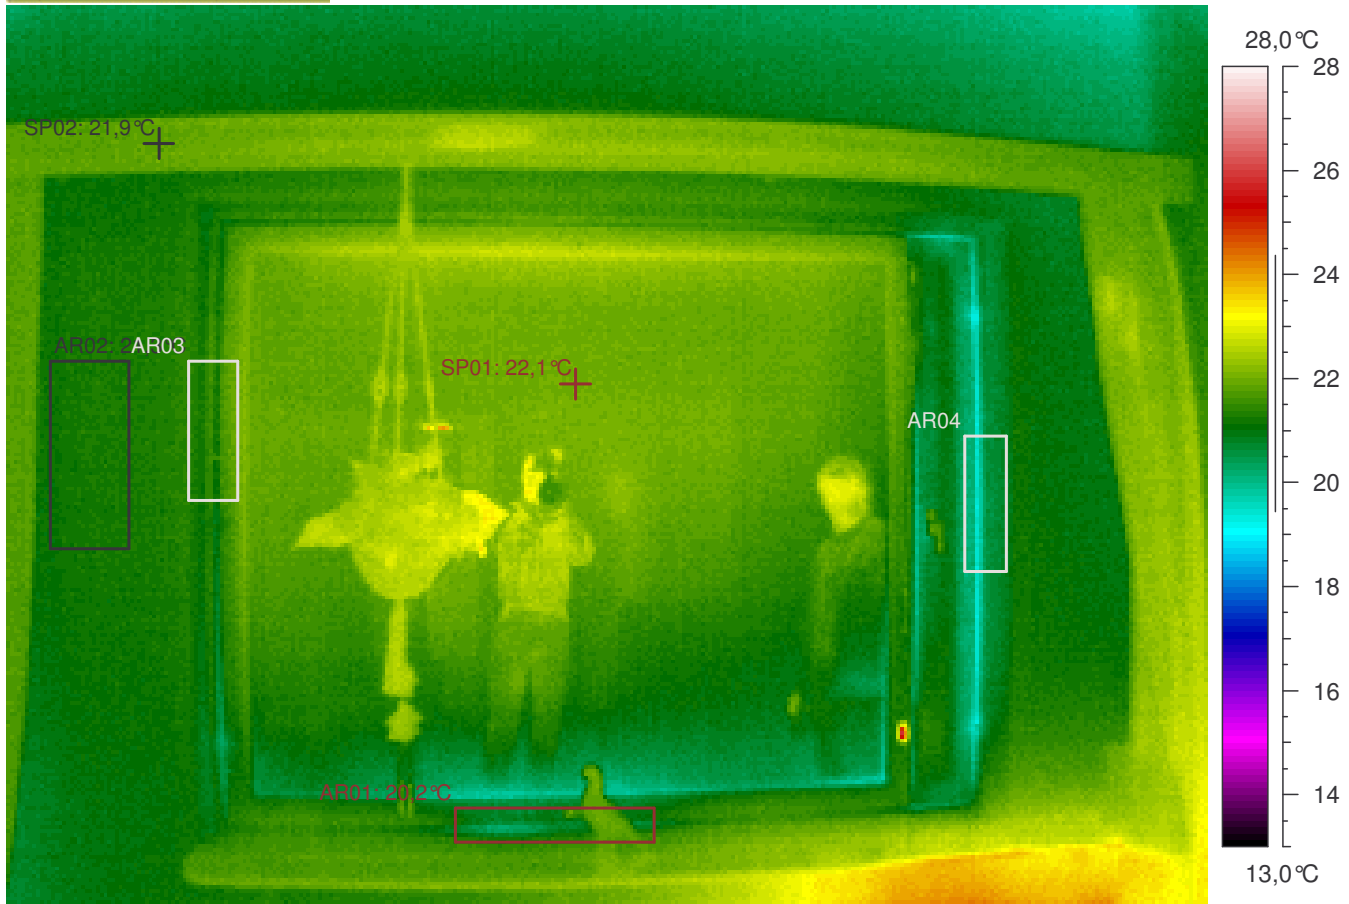
**Kuvauksen huomiot:** Rakenteet näyttävät normaaleilta.

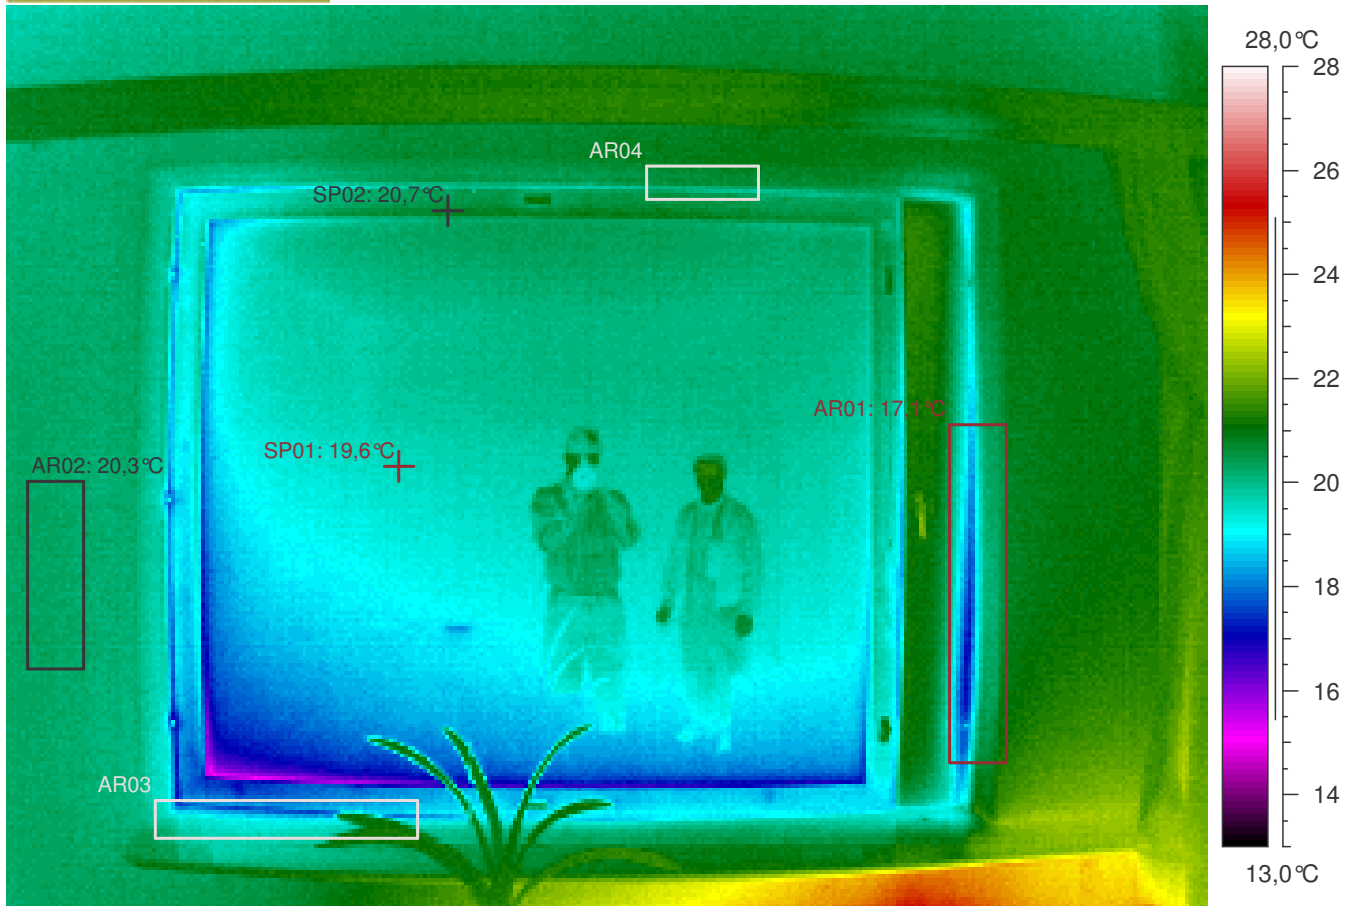
**Kuvauksen huomiot:** Rakenteet näyttävät pääasiassa normaaleilta.

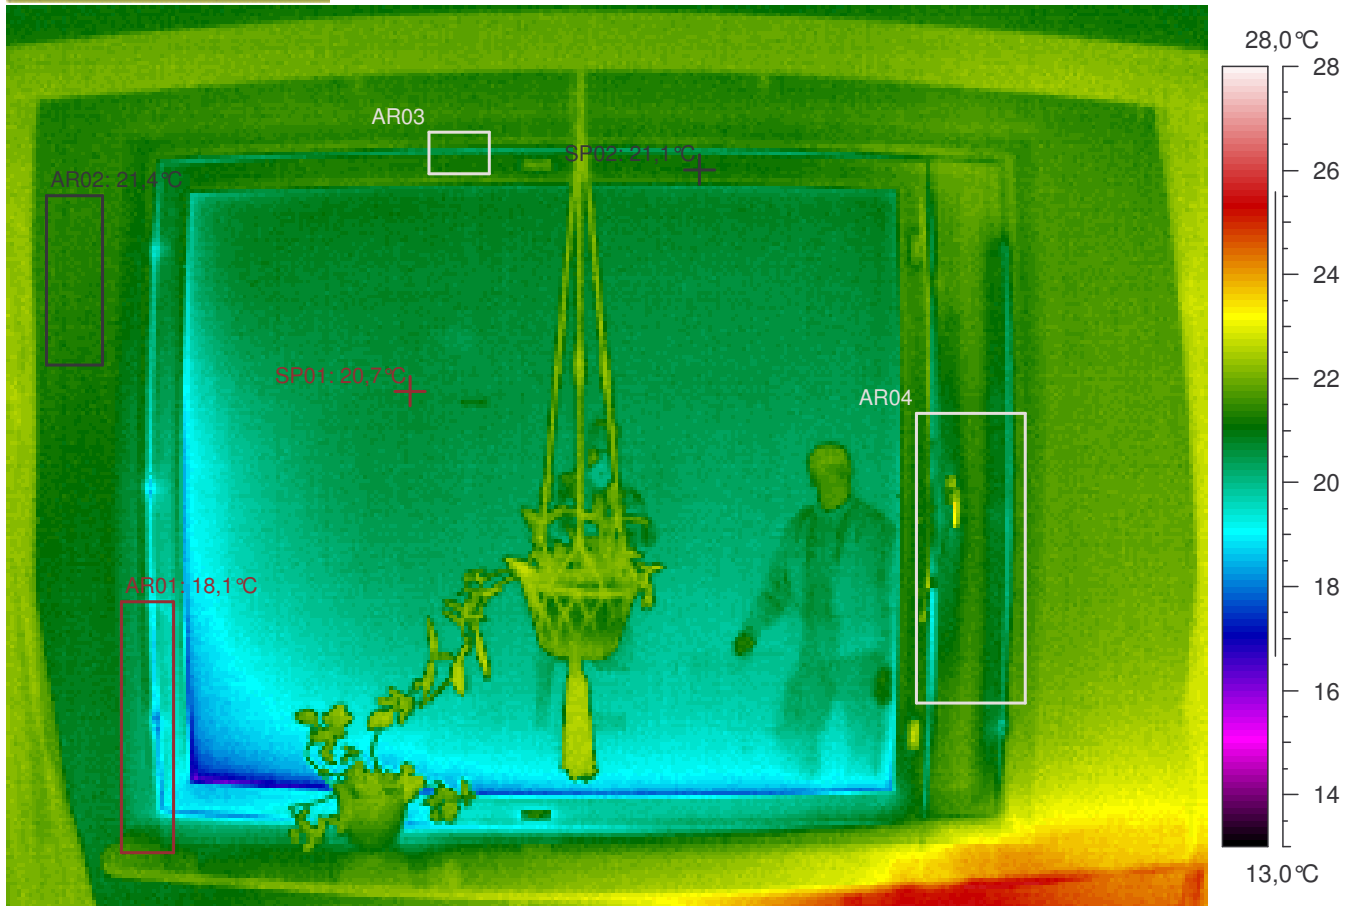
**Kuvauksen huomiot:** Rakenteet näyttävät normaaleilta.

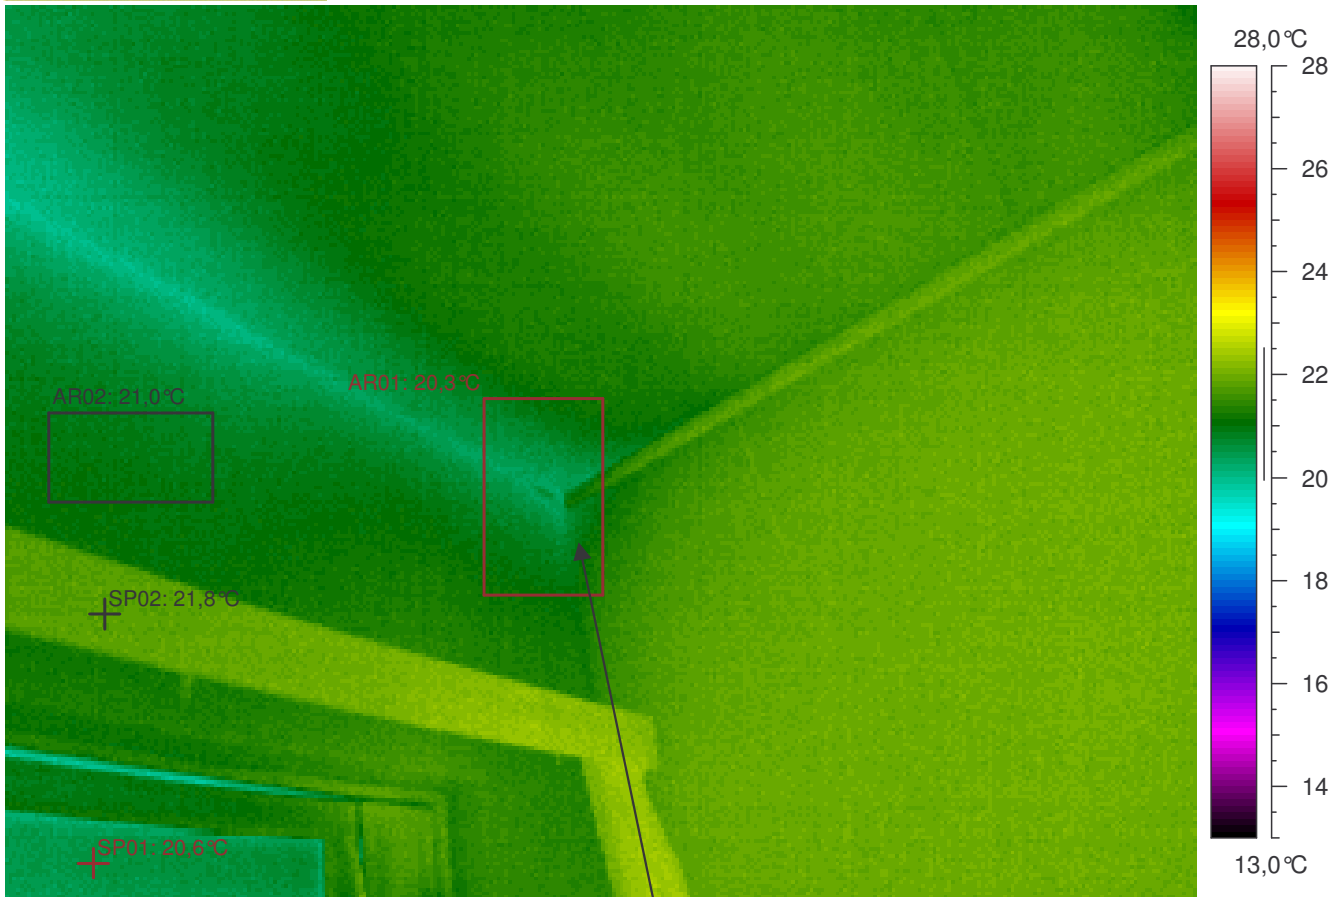
**Kuvauksen huomiot:** Rakenteet näyttävät normaaleilta.

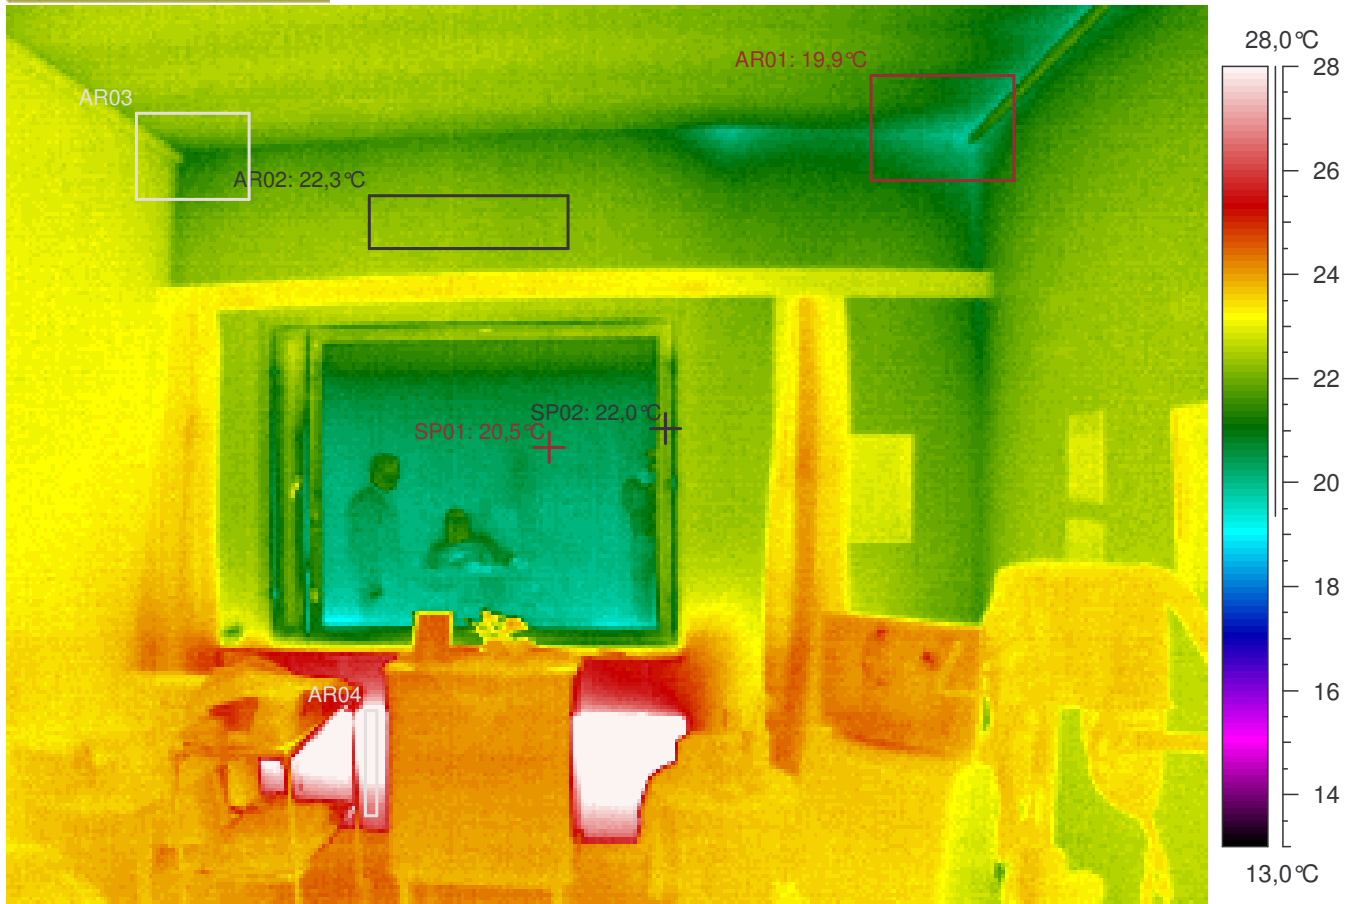
**Kuvauksen huomiot:** Rakenteet näyttävät normaaleilta.

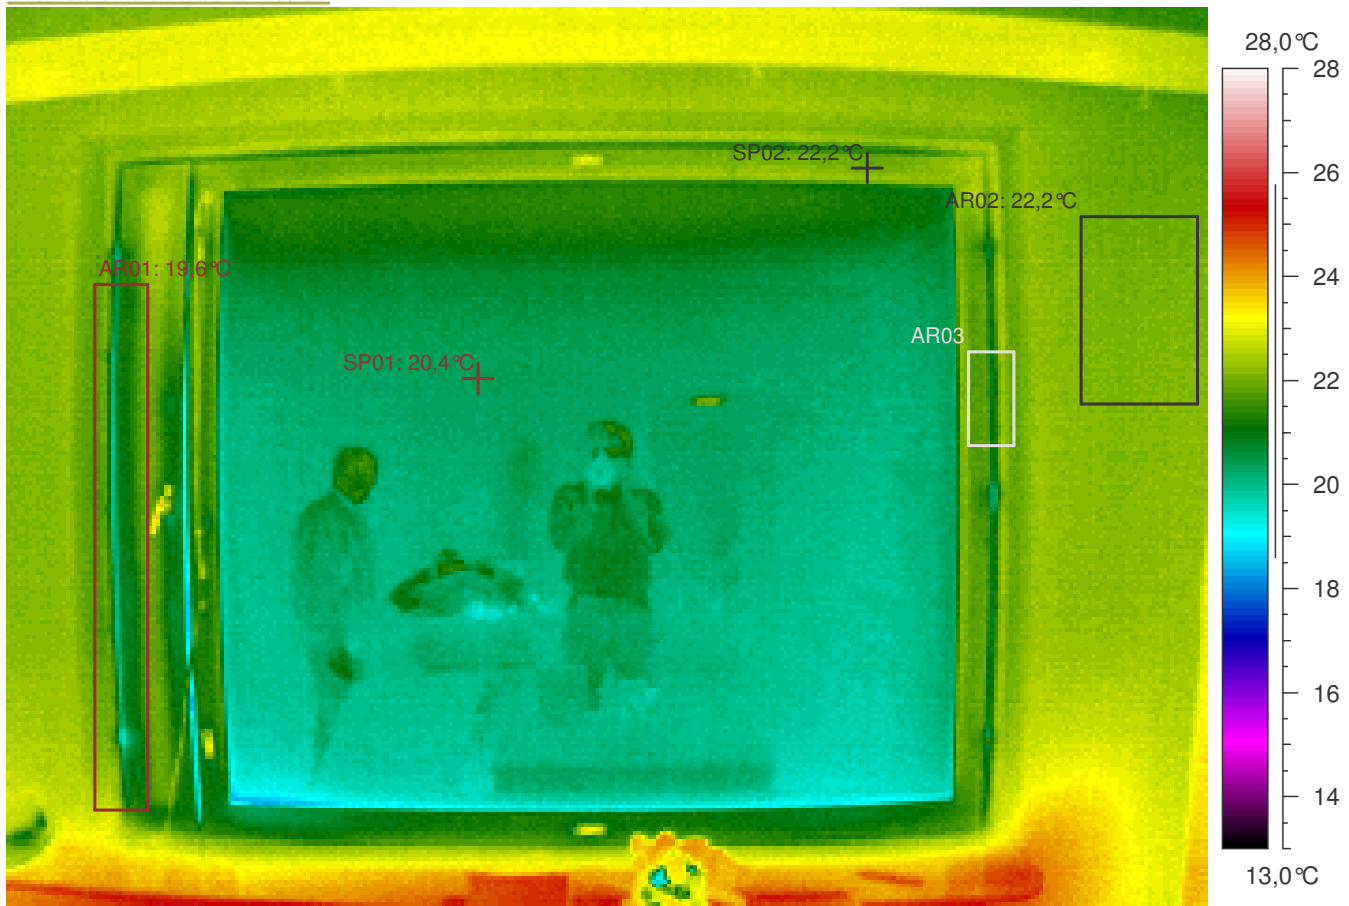
**Kuvauksen huomiot:** Rakenteet näyttävät pääasiassa normaaleilta.

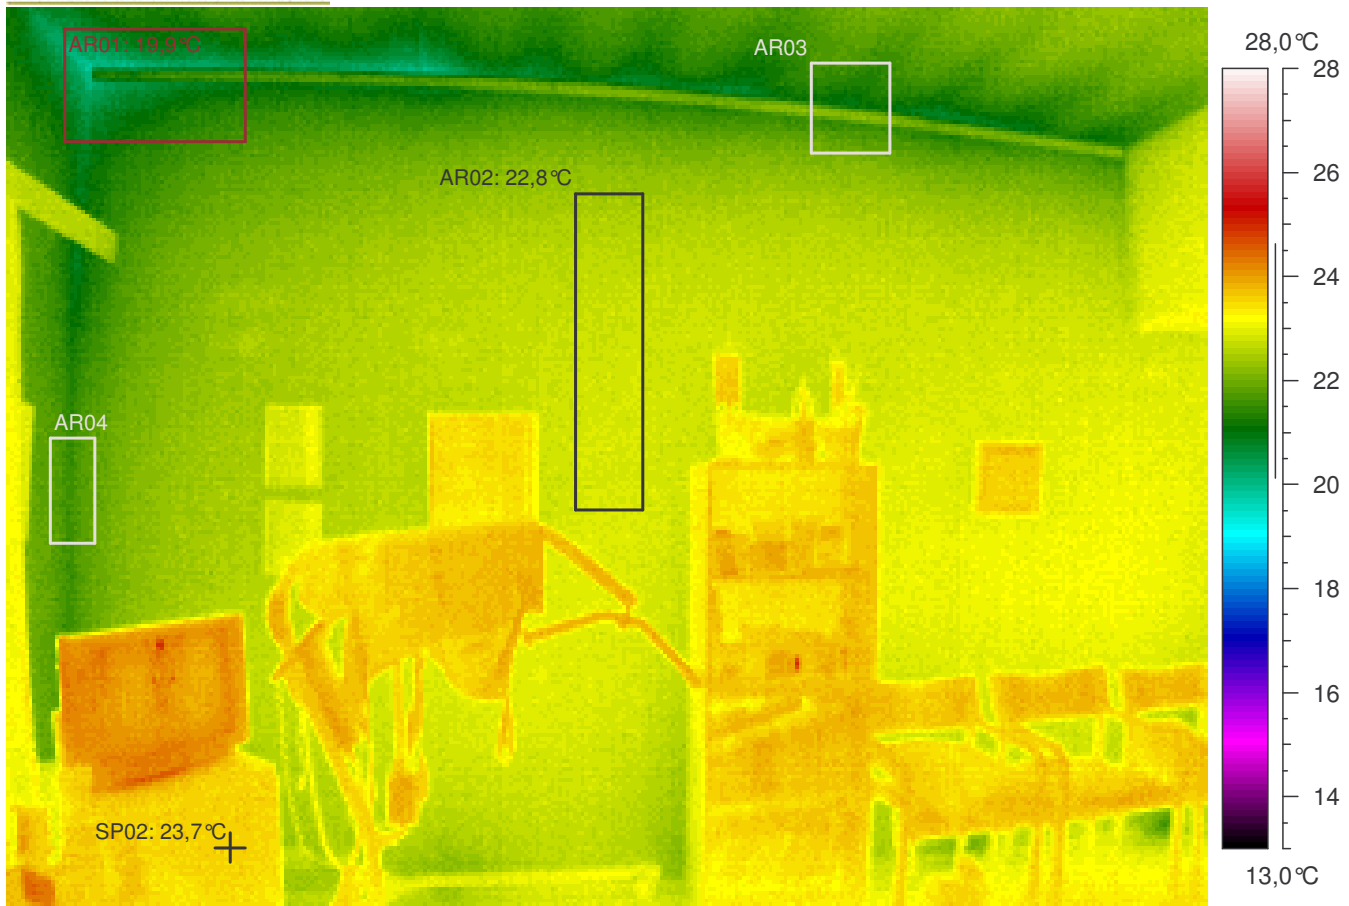
**Kuvauksen huomiot:** Rakenteet näyttävät normaaleilta.

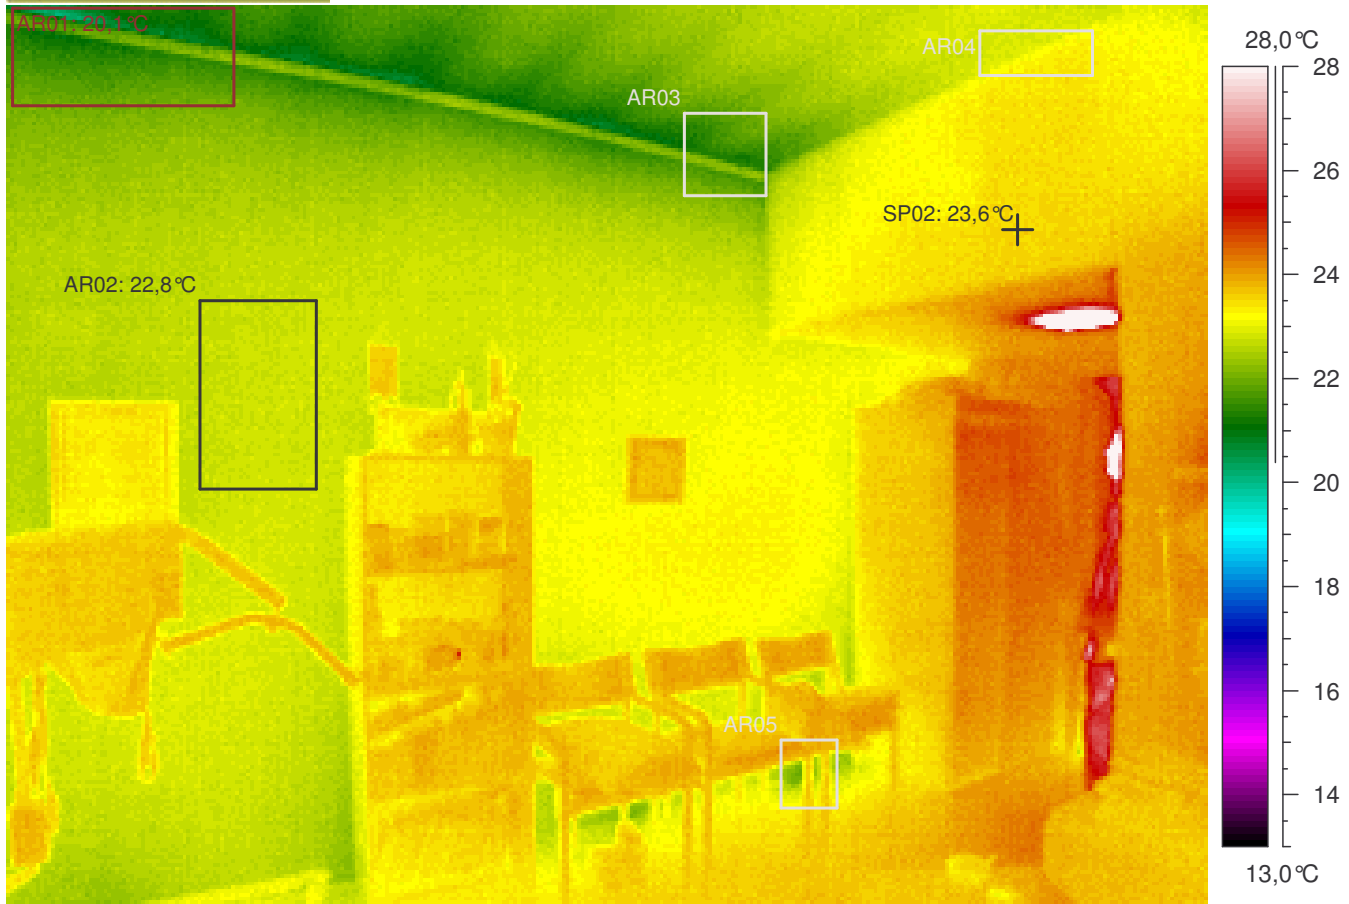
**Kuvauksen huomiot:** Rakenteet näyttävät normaaleilta.

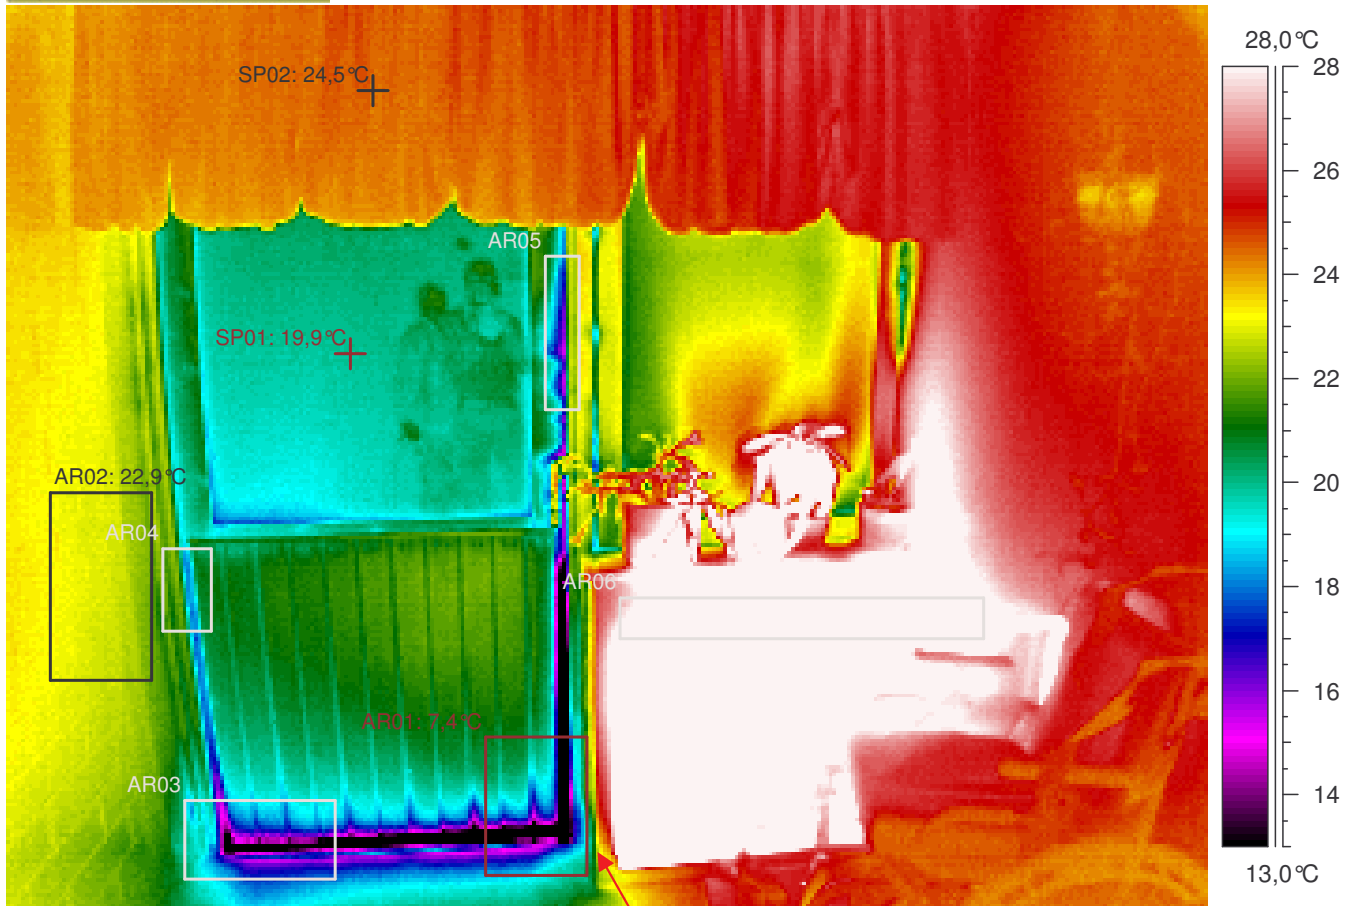
**Kuvauksen huomiot:** Rakenteet näyttävät normaaleilta.

Oven alareunassa ja sivulla on viileyttä / ilmavuotoa. Alittaa välttävän tason pistemäisen pintalämpötilan arvon ( lämpötilaindeksi < 61,5 eli < 12,9°C ).  
**Rakenteen toteutuksessa on lämpöviihtyvyyttä haittaavia lämpötekniisiä puutteita.**

Lämpökuvan	Arvo
Kohde	Myyrinkoti, Vantaan kaupunki
Huone	käytävä, 5. krs.
Tarkentavaa tietoa	ylä- ja alaosa, -kulmat
Vika / Puute	viileyttä / ilmavuotoa
Suositus	lisäeristys / -tiivistys
Tilaaaja	Vantaan kaupunki, Arto Alanko
Kuvaaja	Tapani Järvenpää, lab.ins.
Ilmanvaihto	Normaaliteho

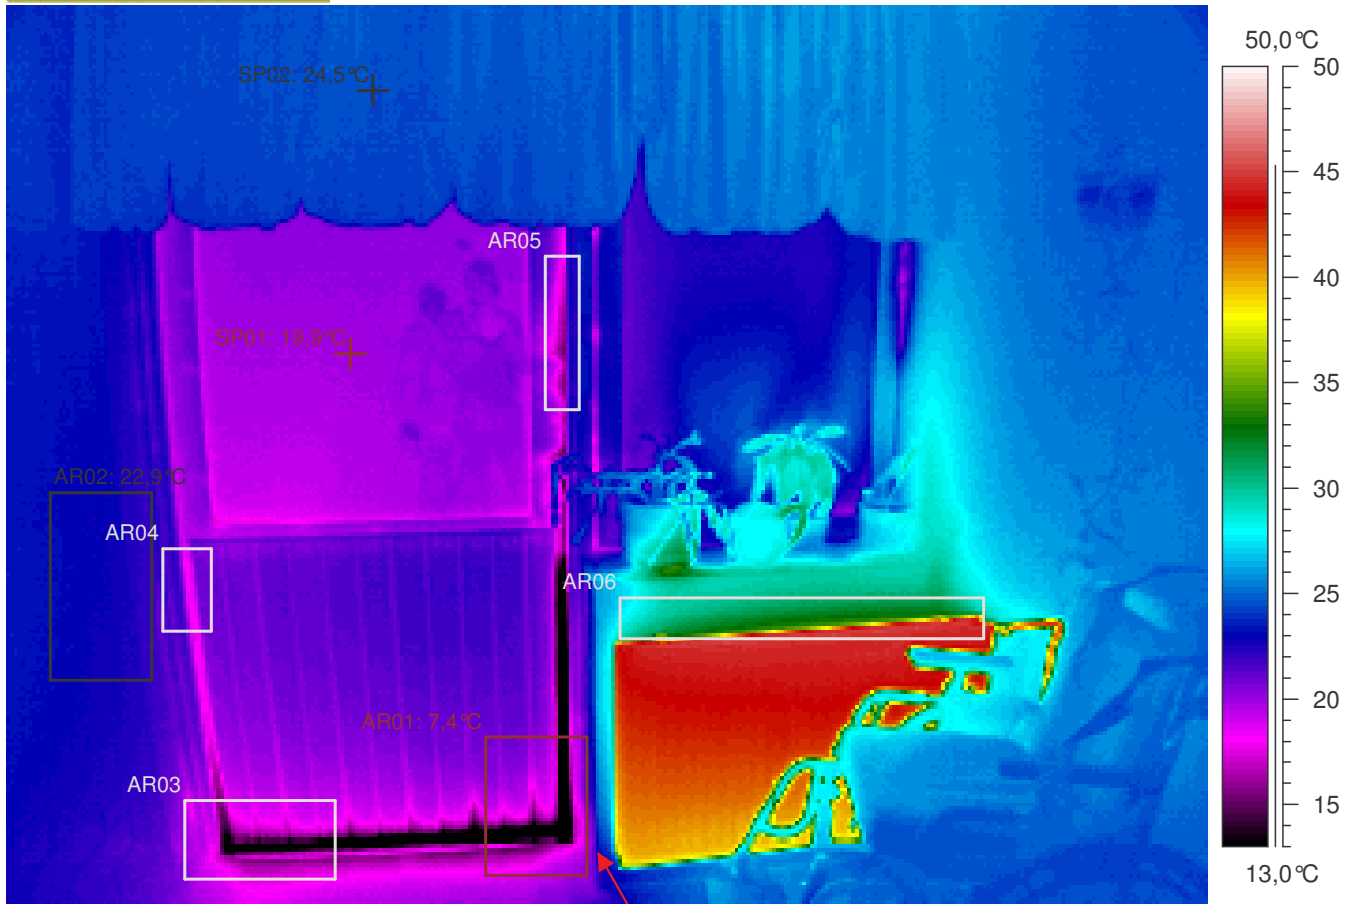
**Kuvauksen huomiot:** Rakenteet näyttävät normaaleilta.

Oven alareunassa ja sivulla on viileyttä / ilmavuotoa. Alittaa välttävän tason pistemäisen pintalämpötilan arvon ( lämpötilaindeksi < 61,5 eli < 12,9°C ).  
**Rakenteen toteutuksessa on lämpöviivyyttä haittaavia lämpötekniisiä puutteita.**

Lämpökuvan	Arvo
Kohde	Myyrinkoti, Vantaan kaupunki
Huone	käytävä, 5. krs.
Tarkentavaa tietoa	ylä- ja alaosa, -kulmat
Vika / Puute	viileyttä / ilmavuotoa
Suositus	lisäeristys / -tiivistys
Tilaaaja	Vantaan kaupunki, Arto Alanko
Kuvaaja	Tapani Järvenpää, lab.ins.
Ilmanvaihto	Normaaliteho

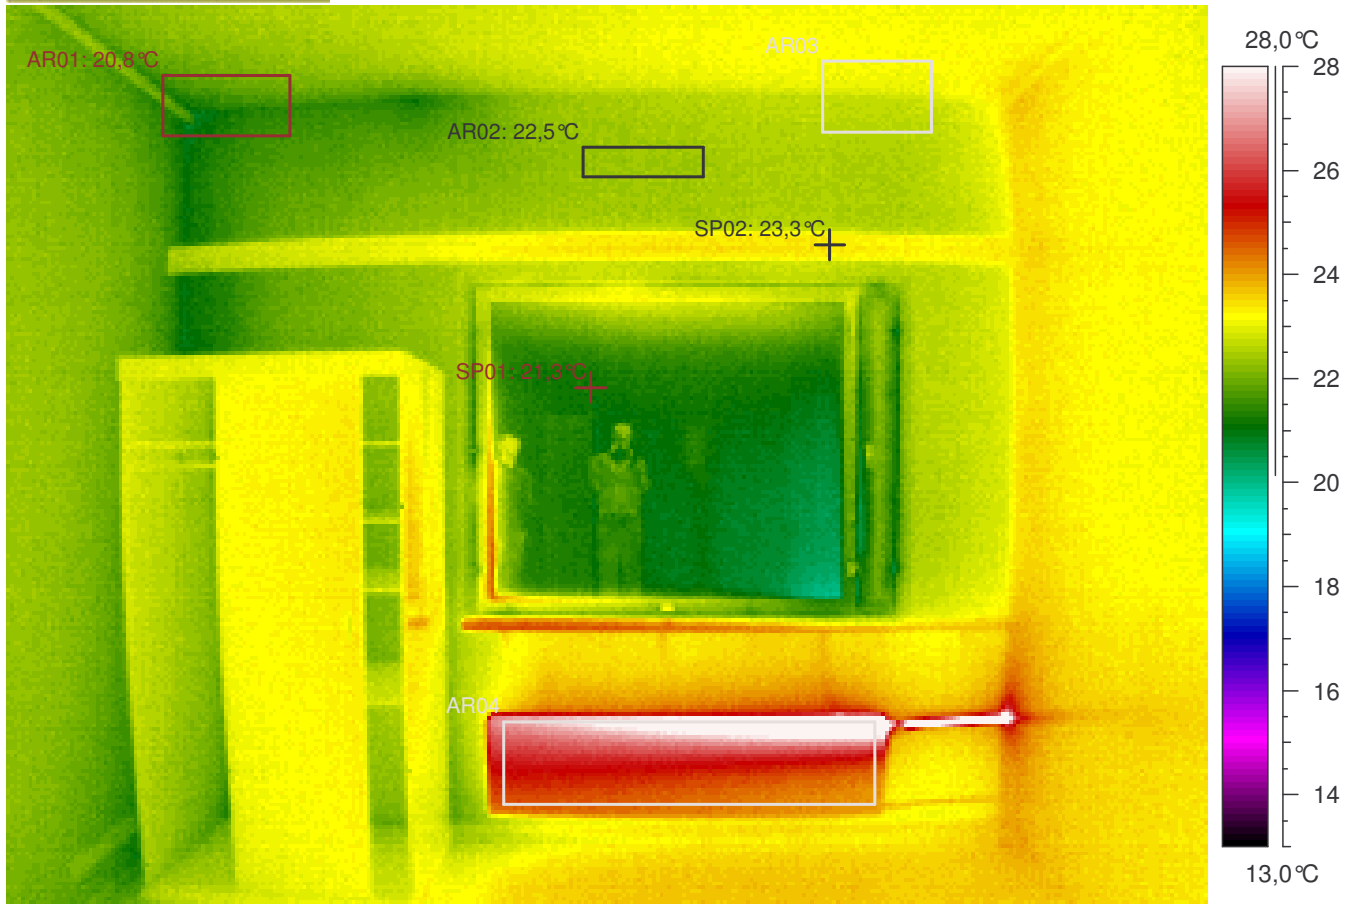
**Kuvauksen huomiot:** Rakenteet näyttävät normaaleilta.

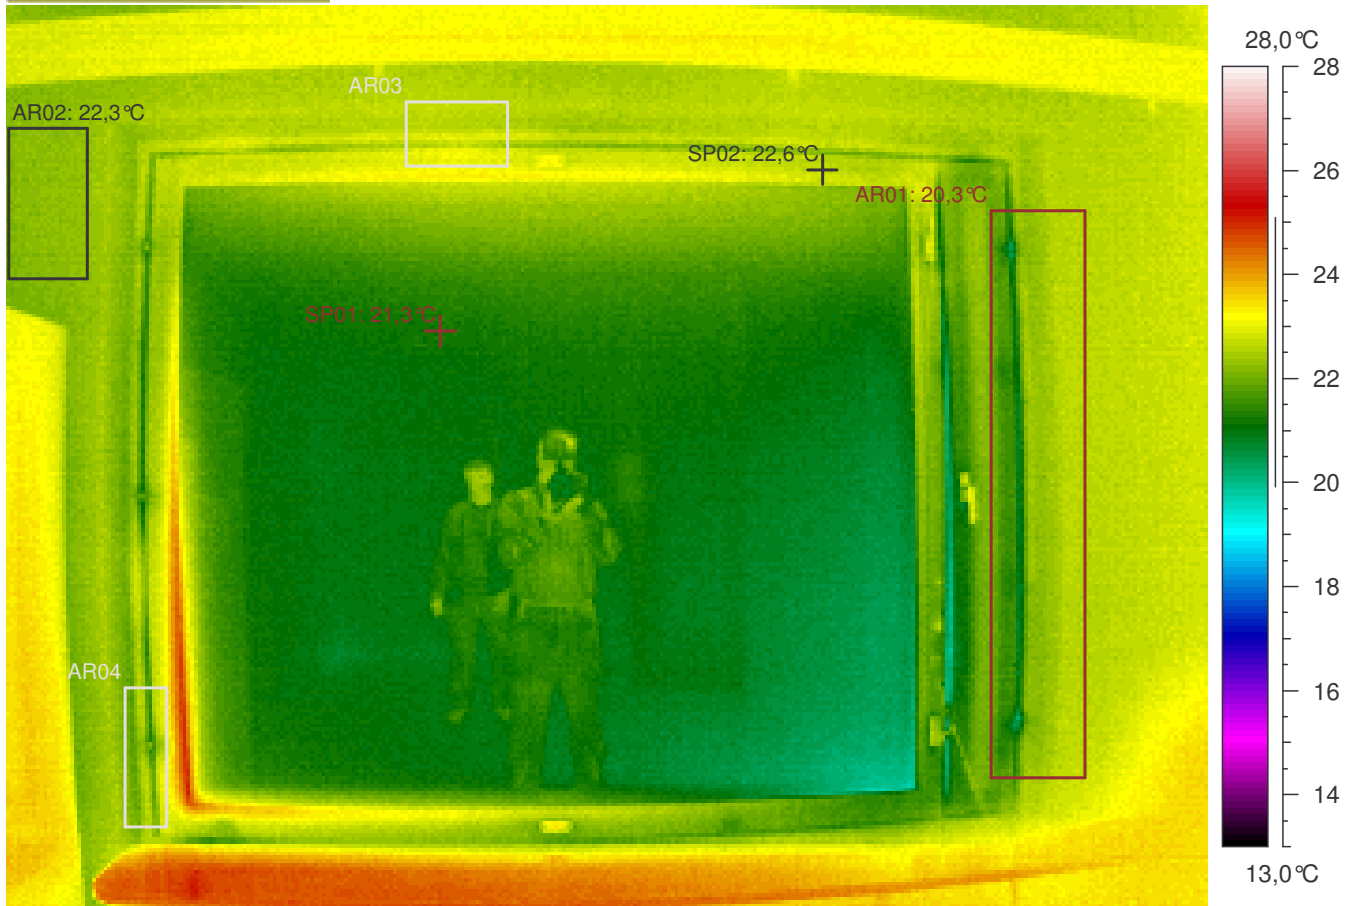
Lämpökuvan	Arvo
Kohde	Myyrinkoti, Vantaan kaupunki
Huone	422
Tarkentavaa tietoa	ylä- ja alaosa, -kulmat
Vika / Puute	
Suositus	
Tilaaja	Vantaan kaupunki, Arto Alanko
Kuvaaja	Tapani Järvenpää, lab.ins.
Ilmanvaihto	Normaaliteho

**Kuvauksen huomiot:** Rakenteet näyttävät normaaleilta.

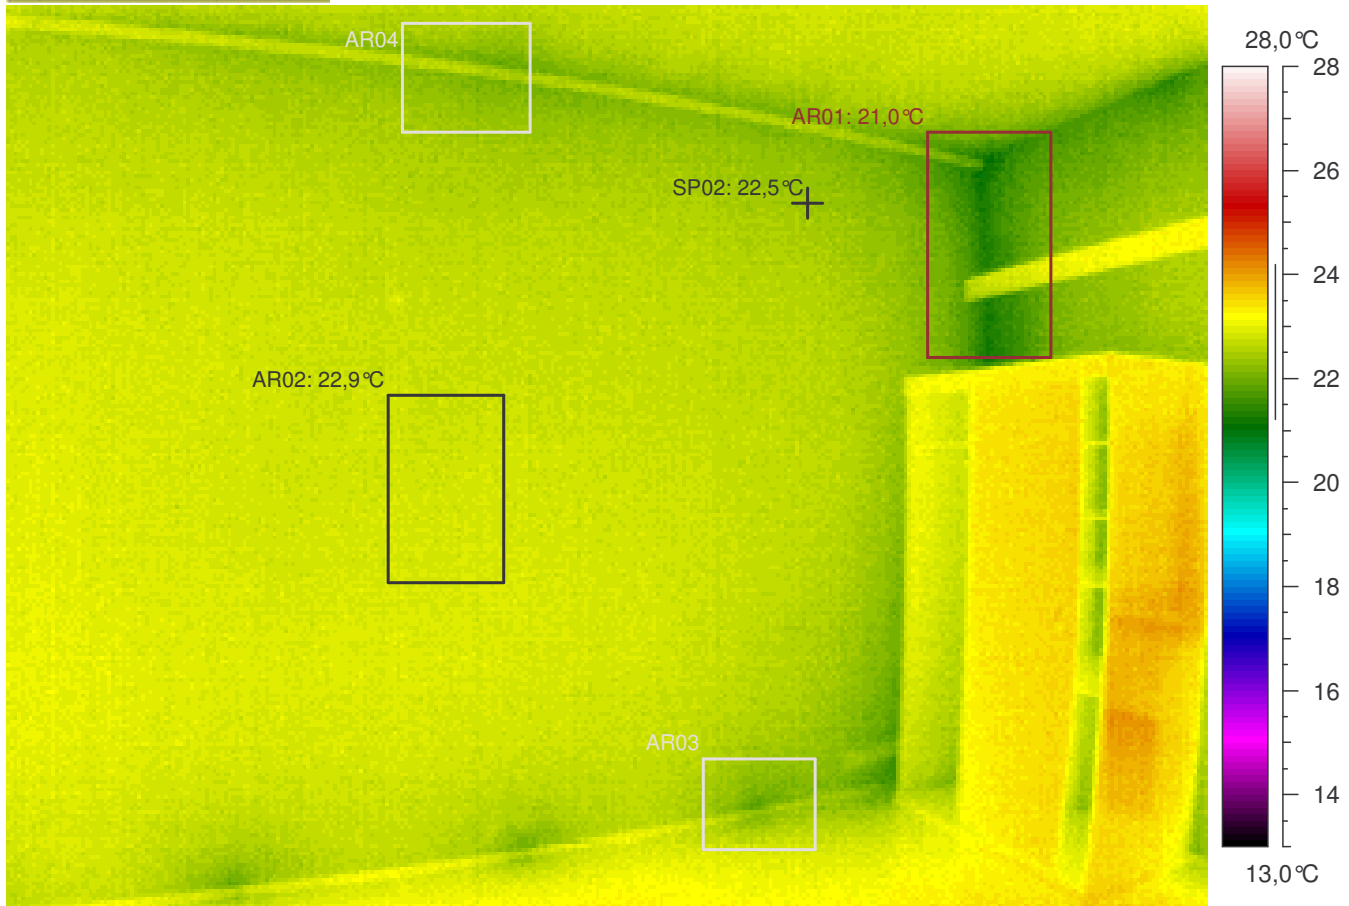
Lämpökuvan	Arvo
Kohde	Myyrinkoti, Vantaan kaupunki
Huone	422
Tarkentavaa tietoa	ylä- ja alaosa, -kulmat
Vika / Puute	
Suositus	
Tilaaja	Vantaan kaupunki, Arto Alanko
Kuvaaja	Tapani Järvenpää, lab.ins.
Ilmanvaihto	Normaaliteho

**Kuvauksen huomiot:** Rakenteet näyttävät normaaleilta.
