# **Lämpökuvien analysointi**

**Myyrinkoti**

**Ruukkukuja 5, 01650 VANTAA**

**Ulkovaipan sisäpuolinen yksinkertaistettu tarkastus otoksin  
ILMANVAIHTO: Normaaliteholla**

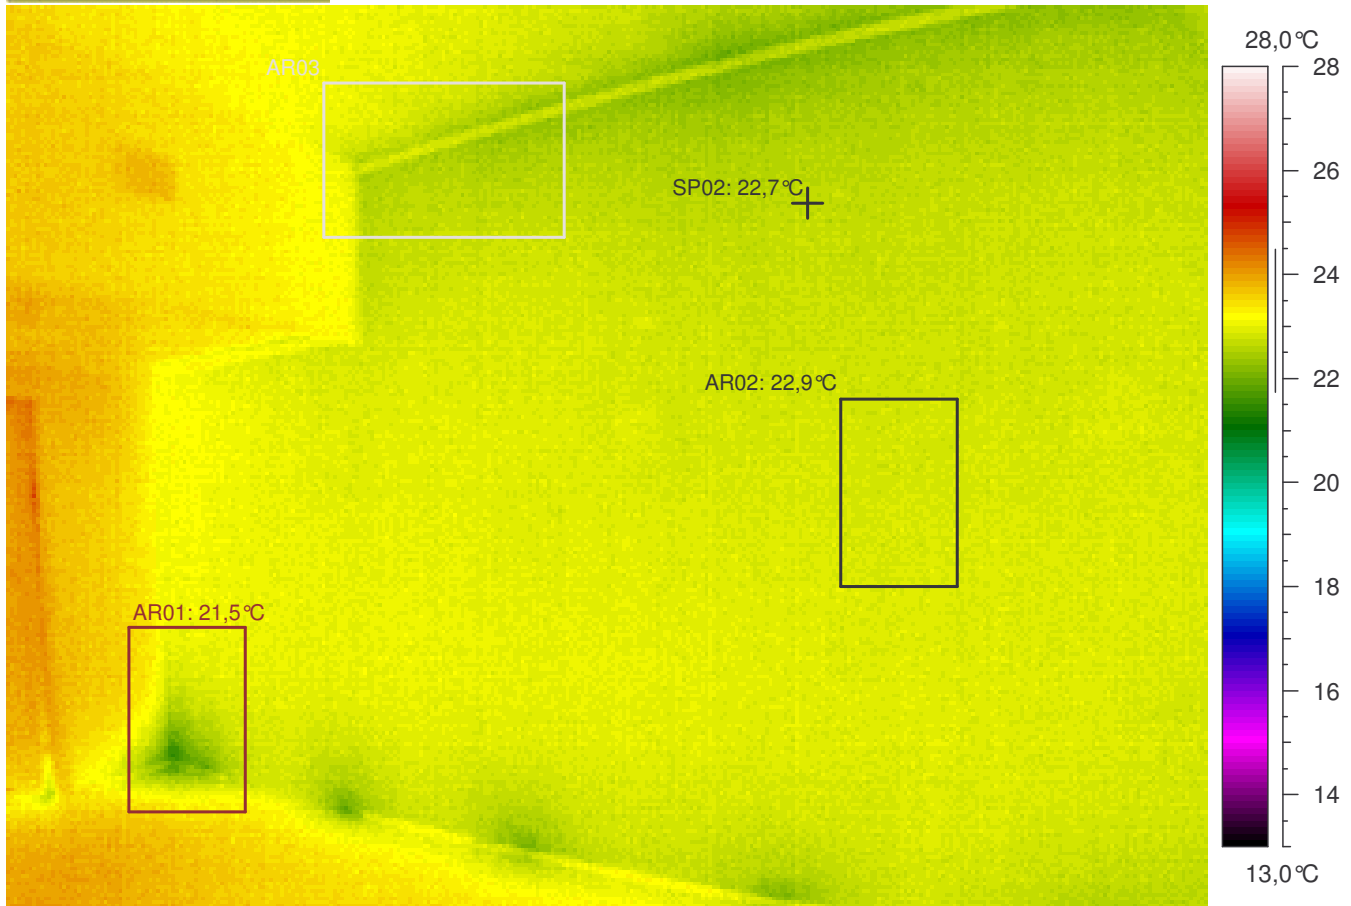
Lämpökuvan	Arvo
Kohde	Myyrinkoti, Vantaan kaupunki
Huone	422
Tarkentavaa tietoa	ylä- ja alaosa, -kulmat
Vika / Puute	
Suositus	
Tilaaja	Vantaan kaupunki, Arto Alanko
Kuvaaja	Tapani Järvenpää, lab.ins.
Ilmanvaihto	Normaaliteho

**Kuvauksen huomiot:** Rakenteet näyttävät normaaleilta.

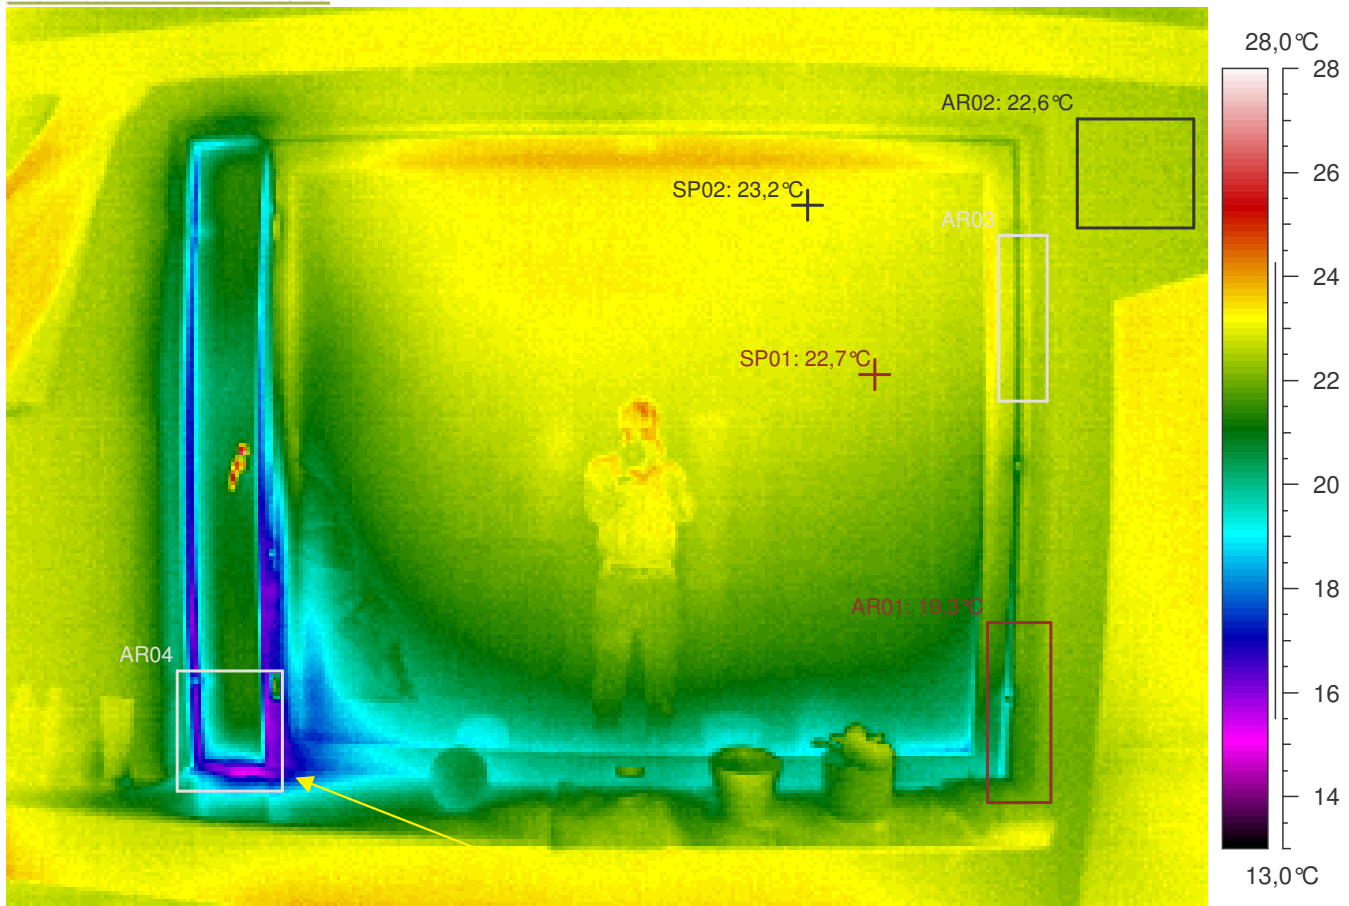
Lämpökuvan	Arvo
Kohde	Myyrinkoti, Vantaan kaupunki
Huone	käytävä, 4. krs.
Tarkentavaa tietoa	ylä- ja alaosa, -kulmat
Vika / Puute	viileyttä / ilmavuotoa & ILMAA
Suositus	lisäeristys / -tiivistys
Tilaaaja	Vantaan kaupunki, Arto Alanko
Kuvaaja	Tapani Järvenpää, lab.ins.
Ilmanvaihto	Normaaliteho

**Kuvauksen huomiot:** Rakenteet näyttävät normaaleilta.

Tuuletusikkuna on auki!

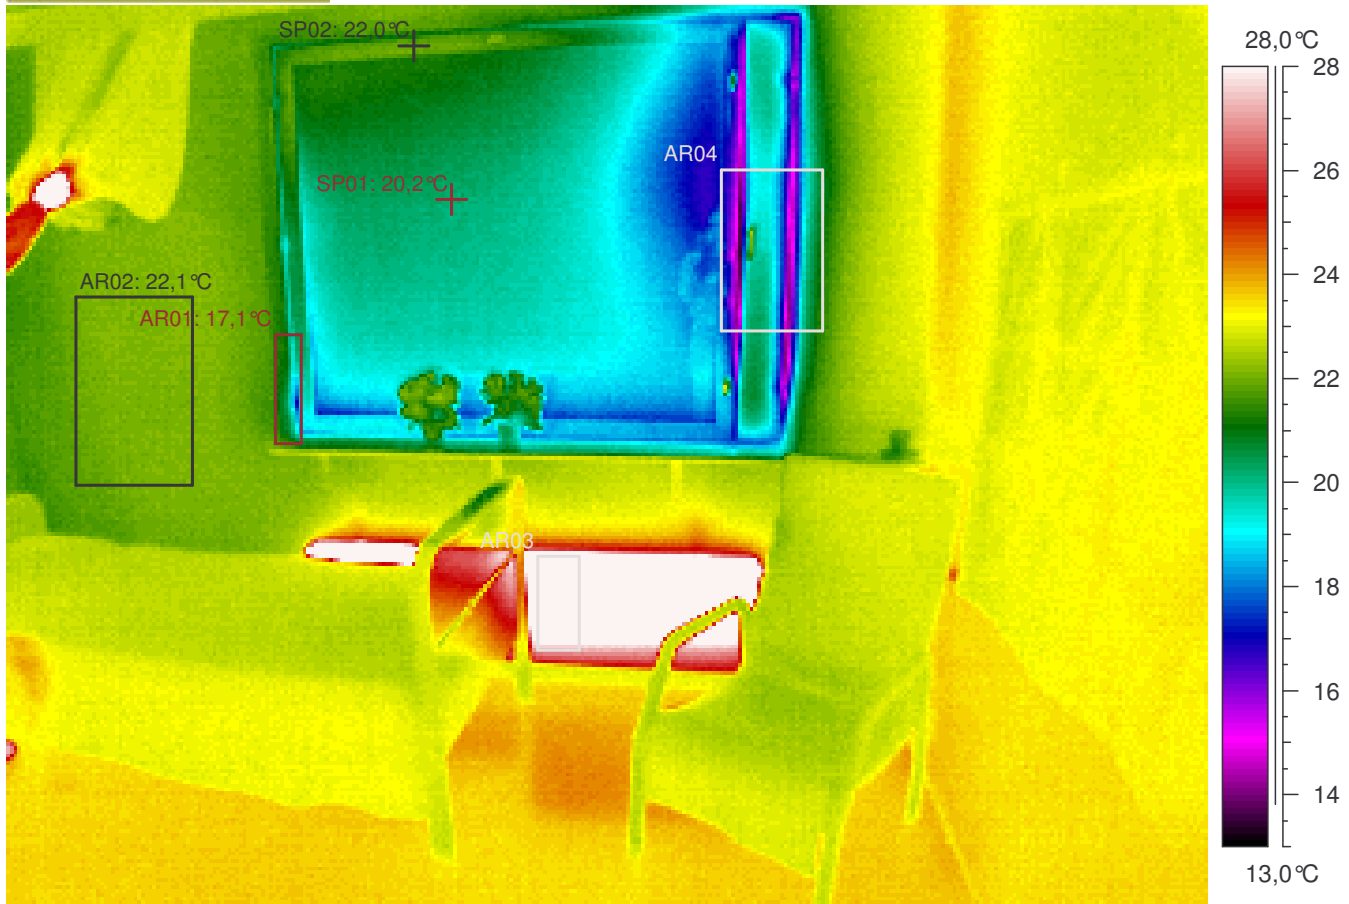
Lämpökuvan	Arvo
Kohde	Myyrinkoti, Vantaan kaupunki
Huone	410
Tarkentavaa tietoa	ylä- ja alaosa, -kulmat
Vika / Puute	
Suositus	
Tilaaaja	Vantaan kaupunki, Arto Alanko
Kuvaaja	Tapani Järvenpää, lab.ins.
Ilmanvaihto	Normaaliteho

**Kuvauksen huomiot:** Rakenteet näyttävät normaaleilta.

Tuuletusikkuna oli auki!

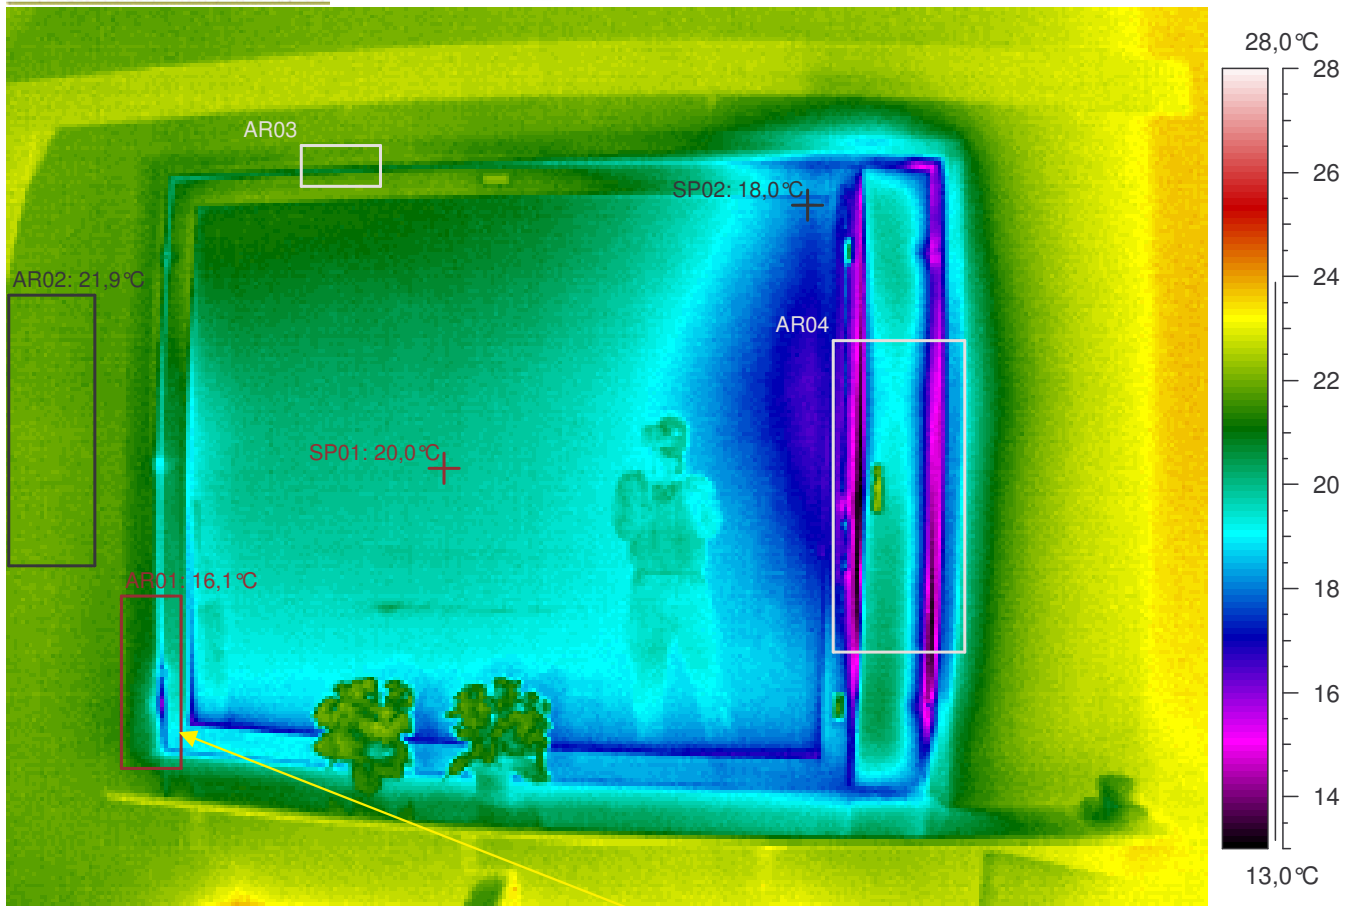
Lämpökuvan	Arvo
Kohde	Myyrinkoti, Vantaan kaupunki
Huone	433
Tarkentavaa tietoa	ylä- ja alaosa, -kulmat
Vika / Puute	
Suositus	
Tilaaaja	Vantaan kaupunki, Arto Alanko
Kuvaaja	Tapani Järvenpää, lab.ins.
Ilmanvaihto	Normaaliteho

**Kuvauksen huomiot:** Rakenteet näyttävät pääasiassa normaaleilta. Mutta ...

Ikkunan alareunassa on hieman viileyttä / ilmavuotoa. Ilmeinen rakenteellinen tekovika tai -virhe ( lämpösilta, lämmöneristys työvirhe, ilmavuoto jne. ). Mahdollisia virheitä tai puutteita rakenteissa (TI= lämpötilaindeksi < 75 eli < 16,4°C ). Seinän pintalämpötilan lämpötilaindeksin raja-arvot alittuu mittauhetkellä (TI < 80,8 eli < 17,9°C).

Tuuletusikkuna oli auki!

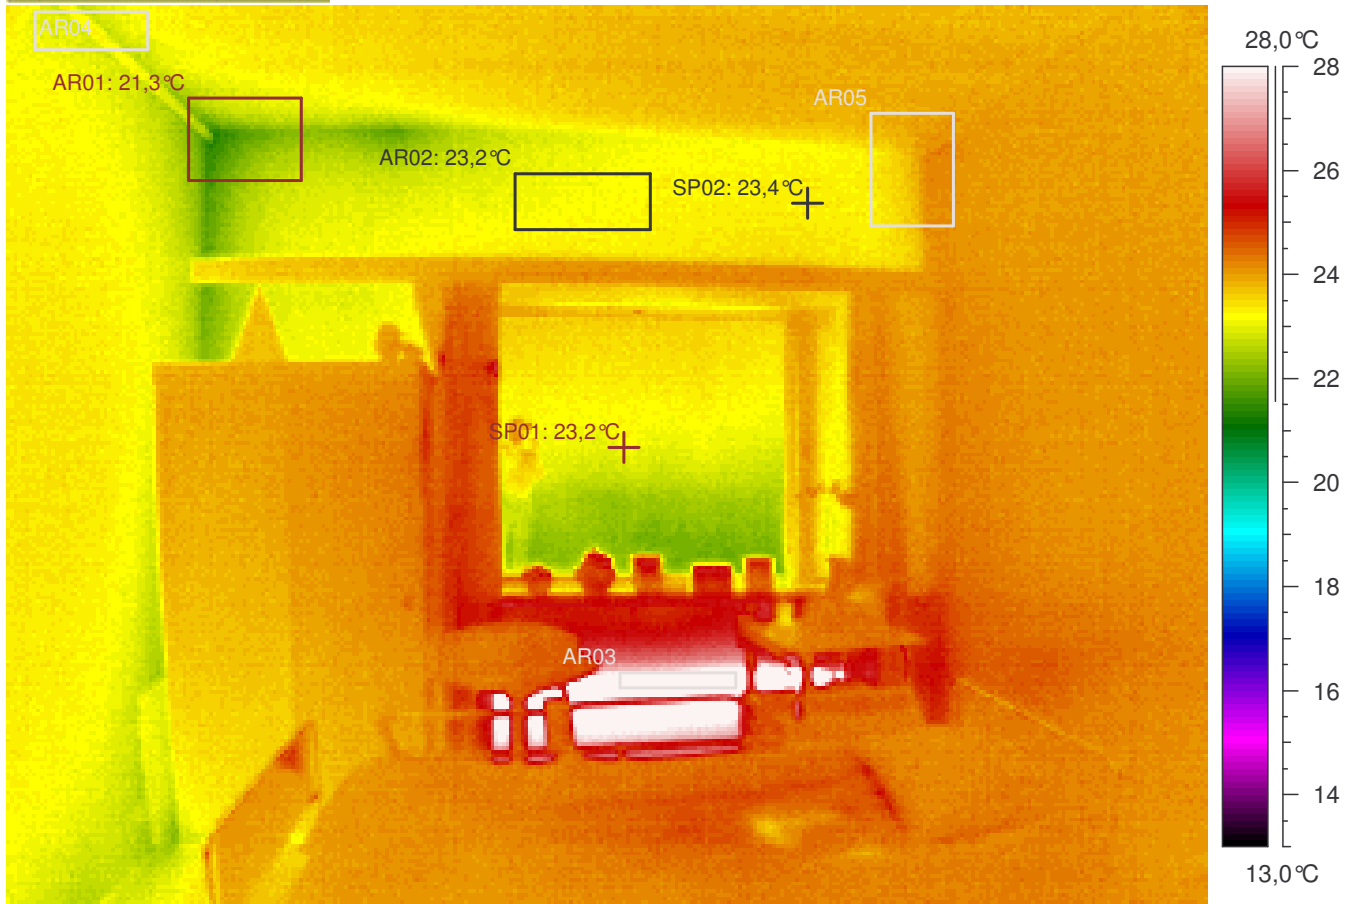
Lämpökuvan	Arvo
Kohde	Myyrinkoti, Vantaan kaupunki
Huone	433
Tarkentavaa tietoa	ylä- ja alaosa, -kulmat
Vika / Puute	hieman viileyttä / ilmavuotoa
Suositus	lisäeristys / -tiivistys
Tilaaaja	Vantaan kaupunki, Arto Alanko
Kuvaaja	Tapani Järvenpää, lab.ins.
Ilmanvaihto	Normaaliteho

**Kuvauksen huomiot:** Rakenteet näyttävät normaaleilta.

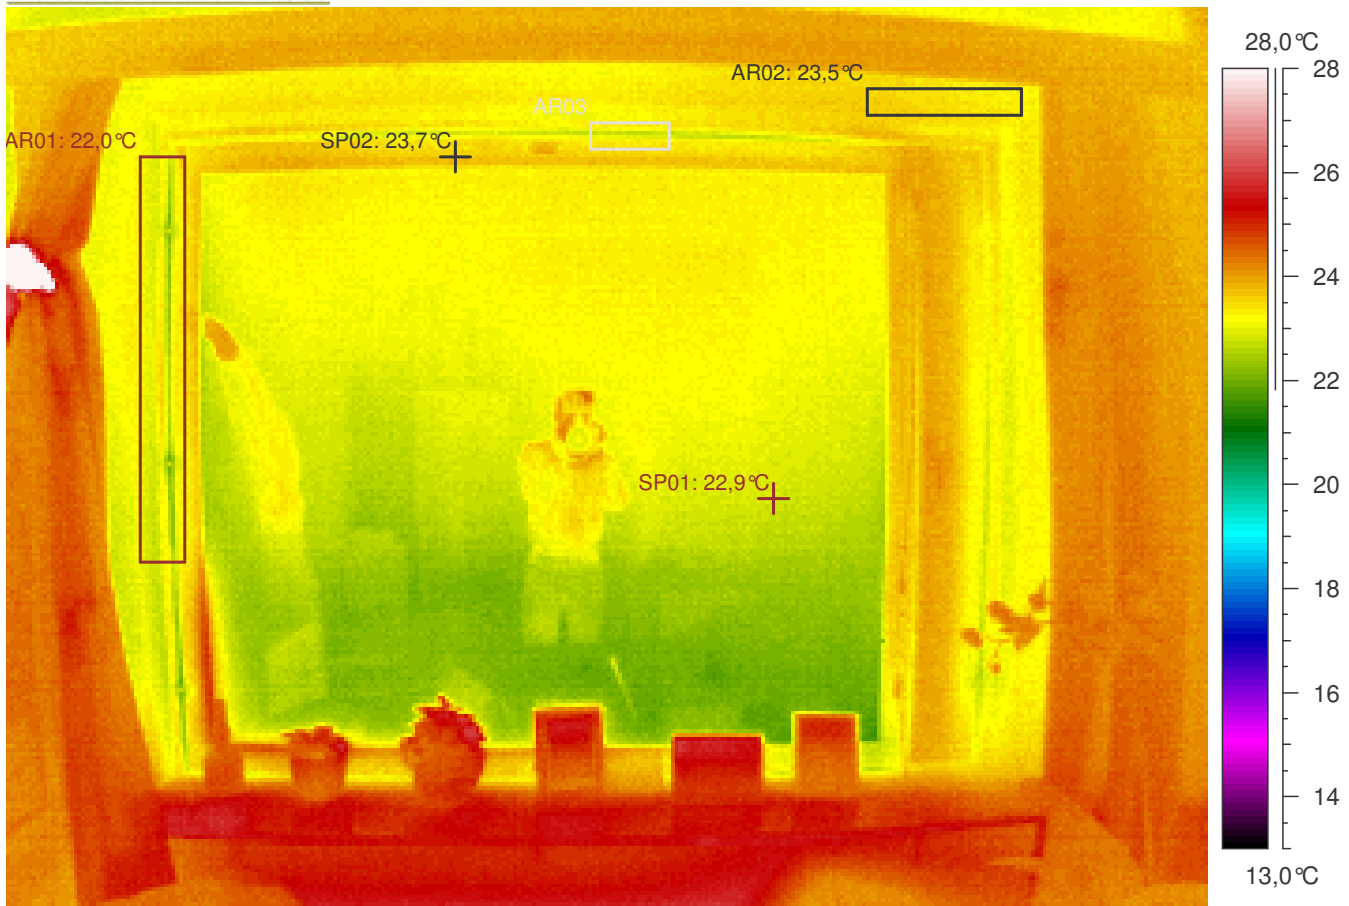
Lämpökuvan	Arvo
Kohde	Myyrinkoti, Vantaan kaupunki
Huone	322
Tarkentavaa tietoa	ylä- ja alaosa, -kulmat
Vika / Puute	
Suositus	
Tilaaja	Vantaan kaupunki, Arto Alanko
Kuvaaja	Tapani Järvenpää, lab.ins.
Ilmanvaihto	Normaaliteho

**Kuvauksen huomiot:** Rakenteet näyttävät normaaleilta.

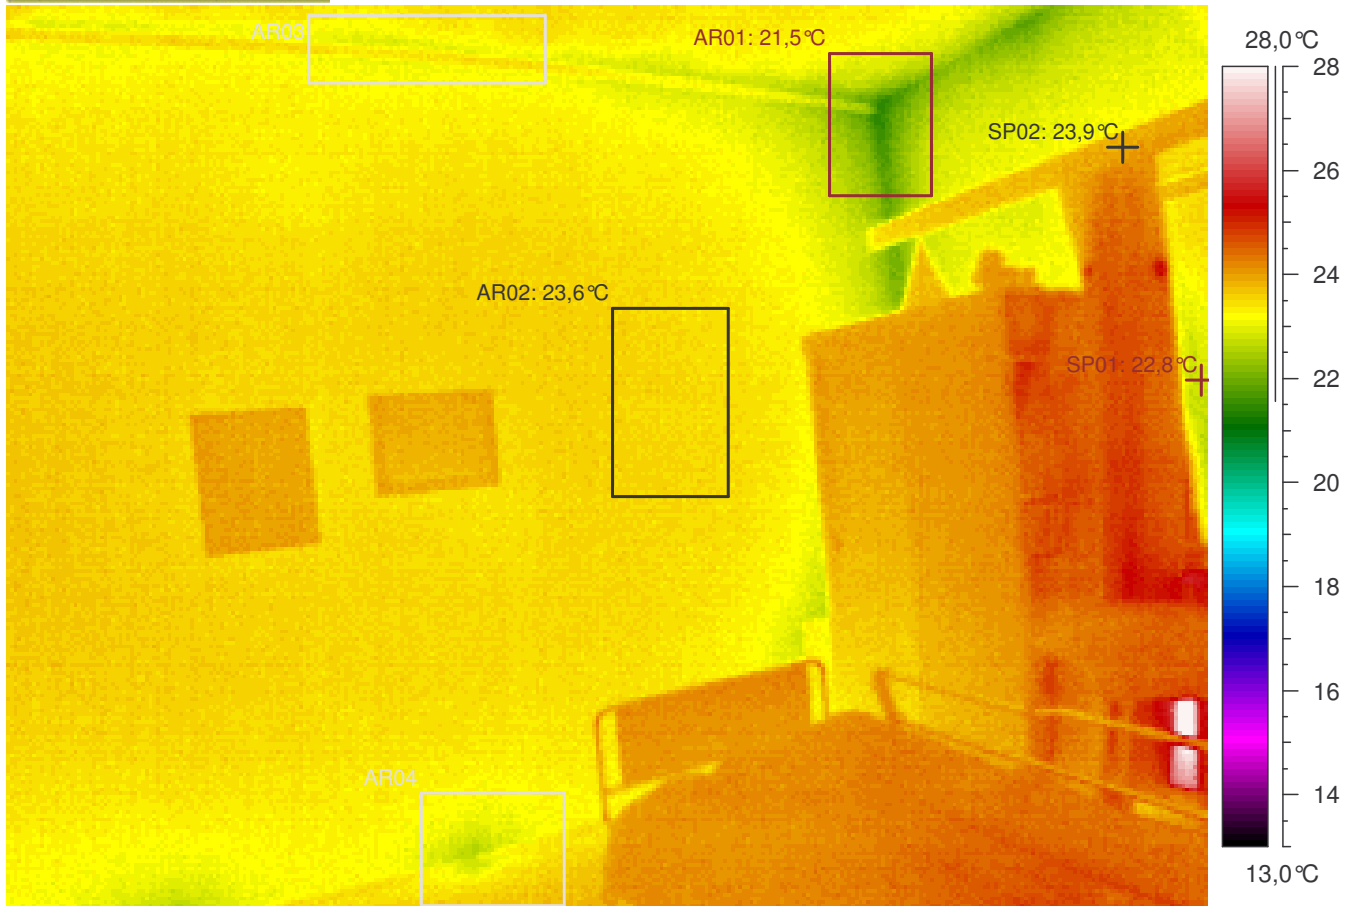
Lämpökuvan	Arvo
Kohde	Myyrinkoti, Vantaan kaupunki
Huone	322
Tarkentavaa tietoa	ylä- ja alaosa, -kulmat
Vika / Puute	
Suositus	
Tilaaja	Vantaan kaupunki, Arto Alanko
Kuvaaja	Tapani Järvenpää, lab.ins.
Ilmanvaihto	Normaaliteho

**Kuvauksen huomiot:** Rakenteet näyttävät normaaleilta.

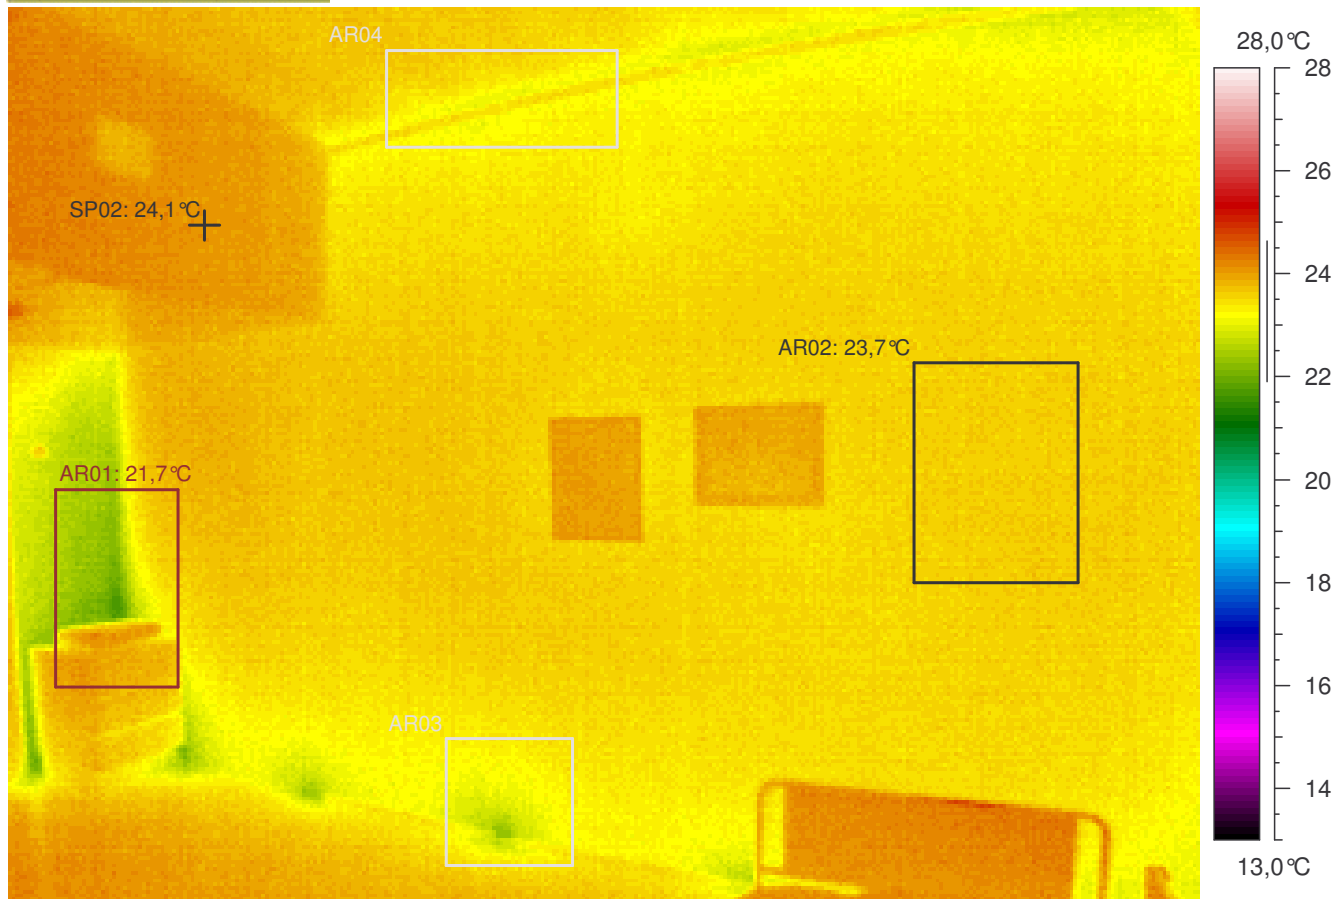
Lämpökuvan	Arvo
Kohde	Myyrinkoti, Vantaan kaupunki
Huone	322
Tarkentavaa tietoa	ylä- ja alaosa, -kulmat
Vika / Puute	
Suositus	
Tilaaja	Vantaan kaupunki, Arto Alanko
Kuvaaja	Tapani Järvenpää, lab.ins.
Ilmanvaihto	Normaaliteho

**Kuvauksen huomiot:** Rakenteet näyttävät pääasiassa normaaleilta. Mutta ...

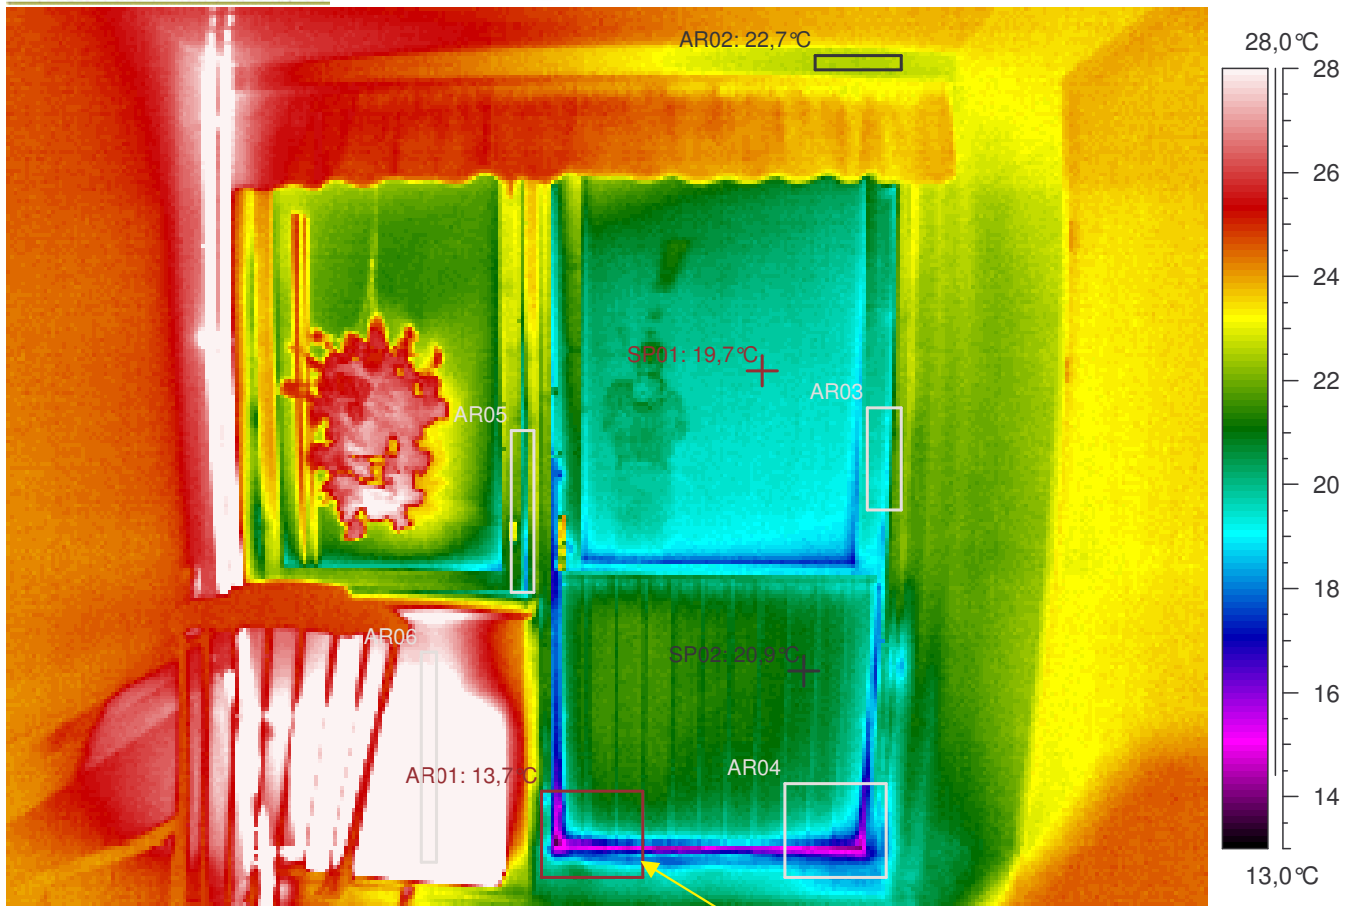
Lämpökuvan	Arvo
Kohde	Myyrinkoti, Vantaan kaupunki
Huone	322
Tarkentavaa tietoa	ylä- ja alaosa, -kulmat
Vika / Puute	
Suositus	
Tilaaja	Vantaan kaupunki, Arto Alanko
Kuvaaja	Tapani Järvenpää, lab.ins.
Ilmanvaihto	Normaaliteho

**Kuvauksen huomiot:** Rakenteet näyttävät pääasiassa normaaleilta. Mutta ...

Oven alareunassa ja sivulla on hieman viileyttä / ilmavuotoa. Ilmeinen rakenteellinen tekovika tai -virhe ( lämpösilta, lämmöneristys työvirhe, ilmavuoto jne. ). Mahdollisia virheitä tai puutteita rakenteissa (TI= lämpötilaindeksi < 75 eli < 16,4°C ). Seinän pintalämpötilan lämpötilaindeksin raja-arvot alittuu mittaushetkellä (TI< 80,8 eli < 17,9°C).

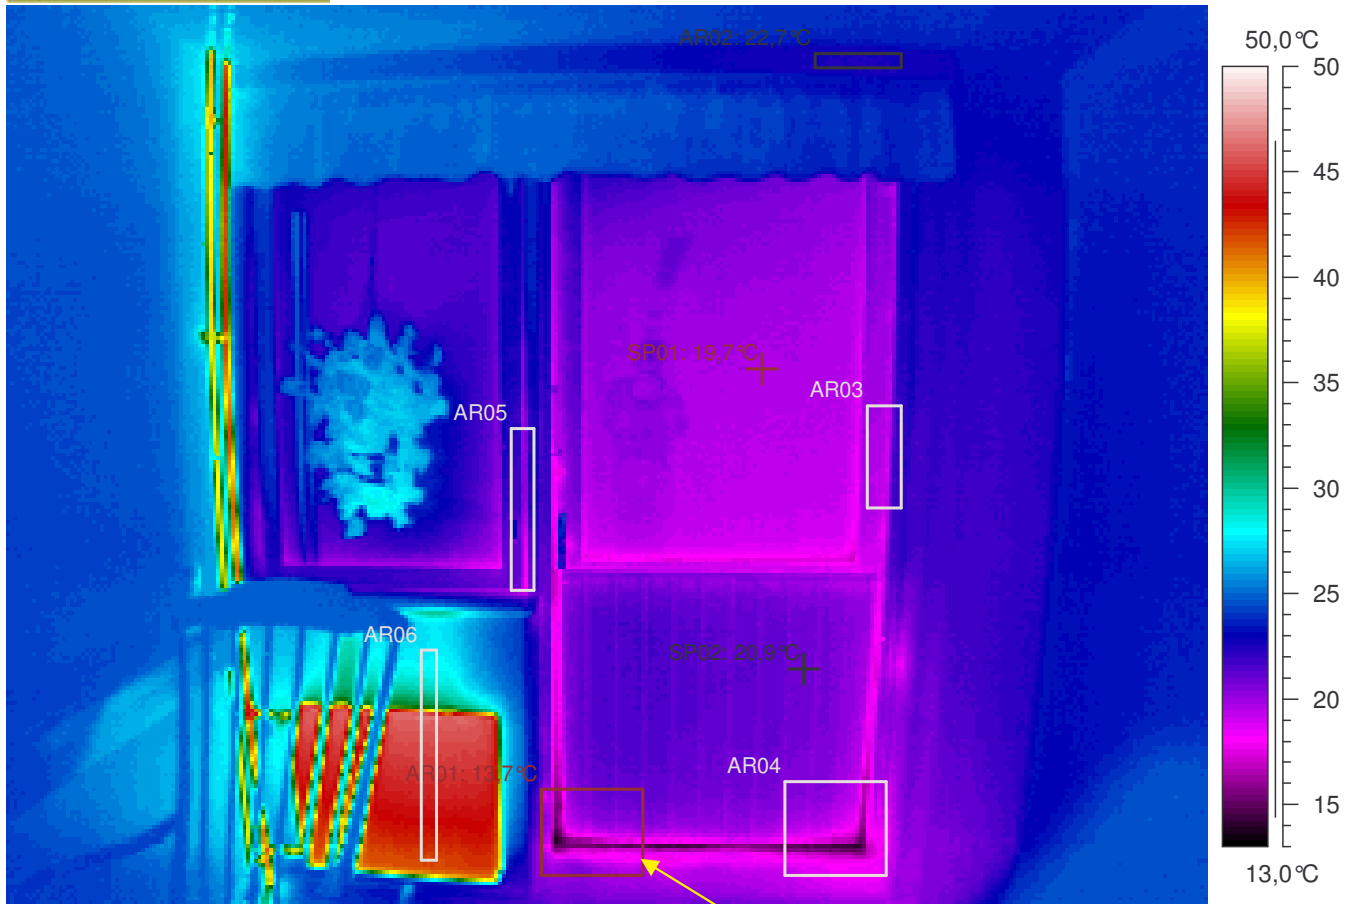
Lämpökuvan	Arvo
Kohde	Myyrinkoti, Vantaan kaupunki
Huone	käytävä, 3. krs.
Tarkentavaa tietoa	ylä- ja alaosa, -kulmat
Vika / Puute	hieman viileyttä / ilmavuotoa
Suositus	lisäeristys / -tiivistys
Tilaaaja	Vantaan kaupunki, Arto Alanko
Kuvaaja	Tapani Järvenpää, lab.ins.
Ilmanvaihto	Normaaliteho

**Kuvauksen huomiot:** Rakenteet näyttävät pääasiassa normaaleilta. Mutta ...

Oven alareunassa ja sivulla on hieman viileyttä / ilmavuotoa. Ilmeinen rakenteellinen tekovika tai -virhe ( lämpösilta, lämmöneristys työvirhe, ilmavuoto jne. ). Mahdollisia virheitä tai puutteita rakenteissa (TI= lämpötilaindeksi < 75 eli < 16,4°C ). Seinän pintalämpötilan lämpötilaindeksin raja-arvot alittuu mittaushetkellä (TI< 80,8 eli < 17,9°C).

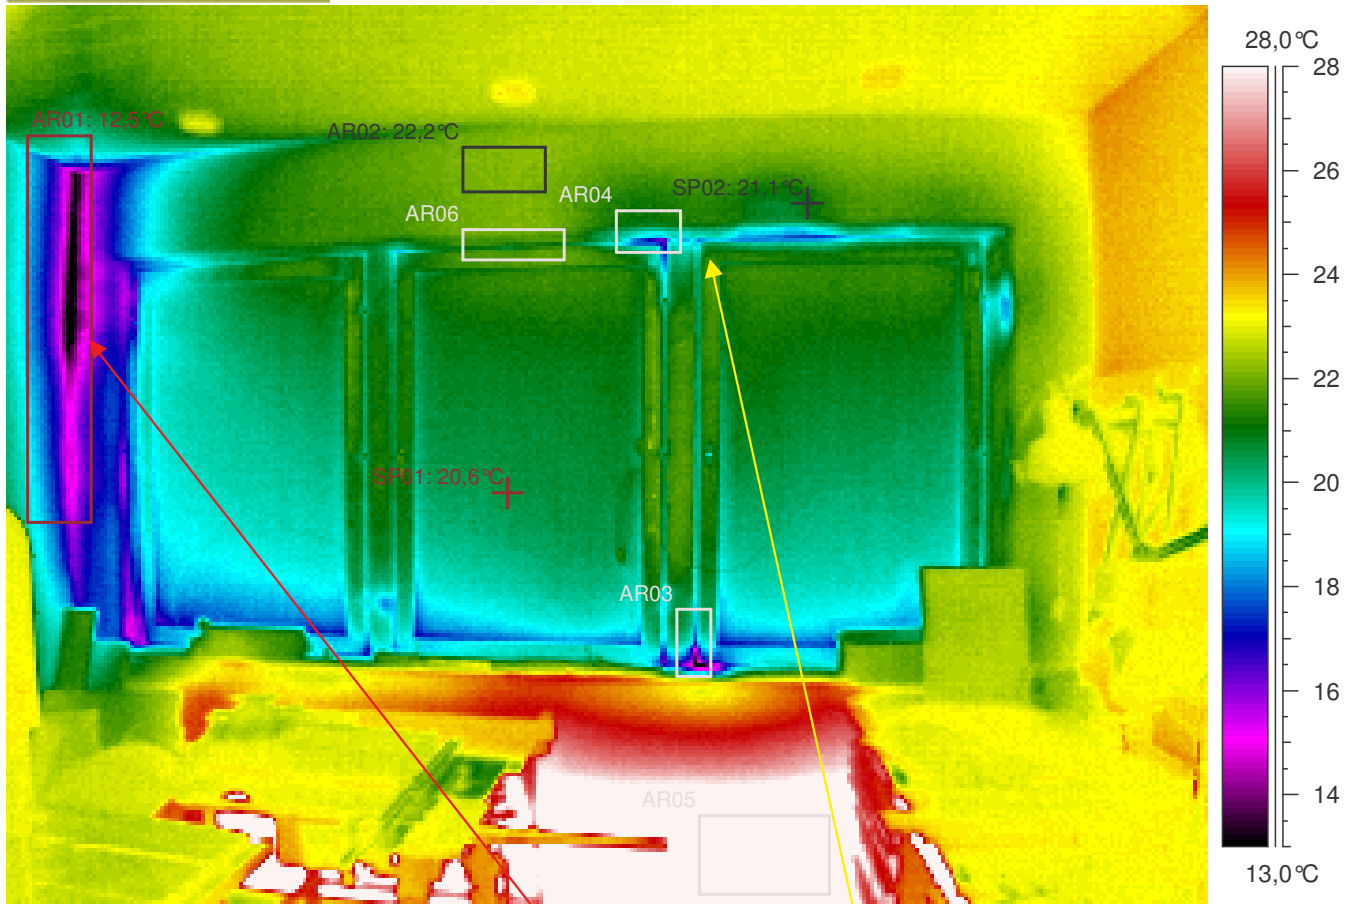
Lämpökuvan	Arvo
Kohde	Myyrinkoti, Vantaan kaupunki
Huone	käytävä, 3. krs.
Tarkentavaa tietoa	ylä- ja alaosa, -kulmat
Vika / Puute	hieman viileyttä / ilmavuotoa
Suositus	lisäeristys / -tiivistys
Tilaaaja	Vantaan kaupunki, Arto Alanko
Kuvaaja	Tapani Järvenpää, lab.ins.
Ilmanvaihto	Normaaliteho

**Kuvauksen huomiot:** Rakenteet näyttävät pääasiassa normaaleilta. Mutta ...

Ikkunan ala- ja yläreunassa on hieman viileyttä / ilmavuotoa. Ilmeinen rakenteellinen tekovika tai -virhe ( lämpösilta, lämmöneristys työvirhe, ilmavuoto jne. ). Mahdollisia virheitä tai puutteita rakenteissa (TI= lämpötilaindeksi < 75 eli < 16,4°C ). Seinän pintalämpötilan lämpötilaindeksin raja-arvot alittuu mittaushetkellä (TI < 80,8 eli < 17,9°C).

Seinän kulmassa ja ikkunan alareunassa on viileyttä / ilmavuotoa. Alittaa välttävän tason pistemäisen pintalämpötilan arvon ( lämpötilaindeksi < 61,5 eli < 12,9°C ). **Rakenteen toteutuksessa on lämpövihiytyyttä haittaavia lämpötekniisiä puutteita.**

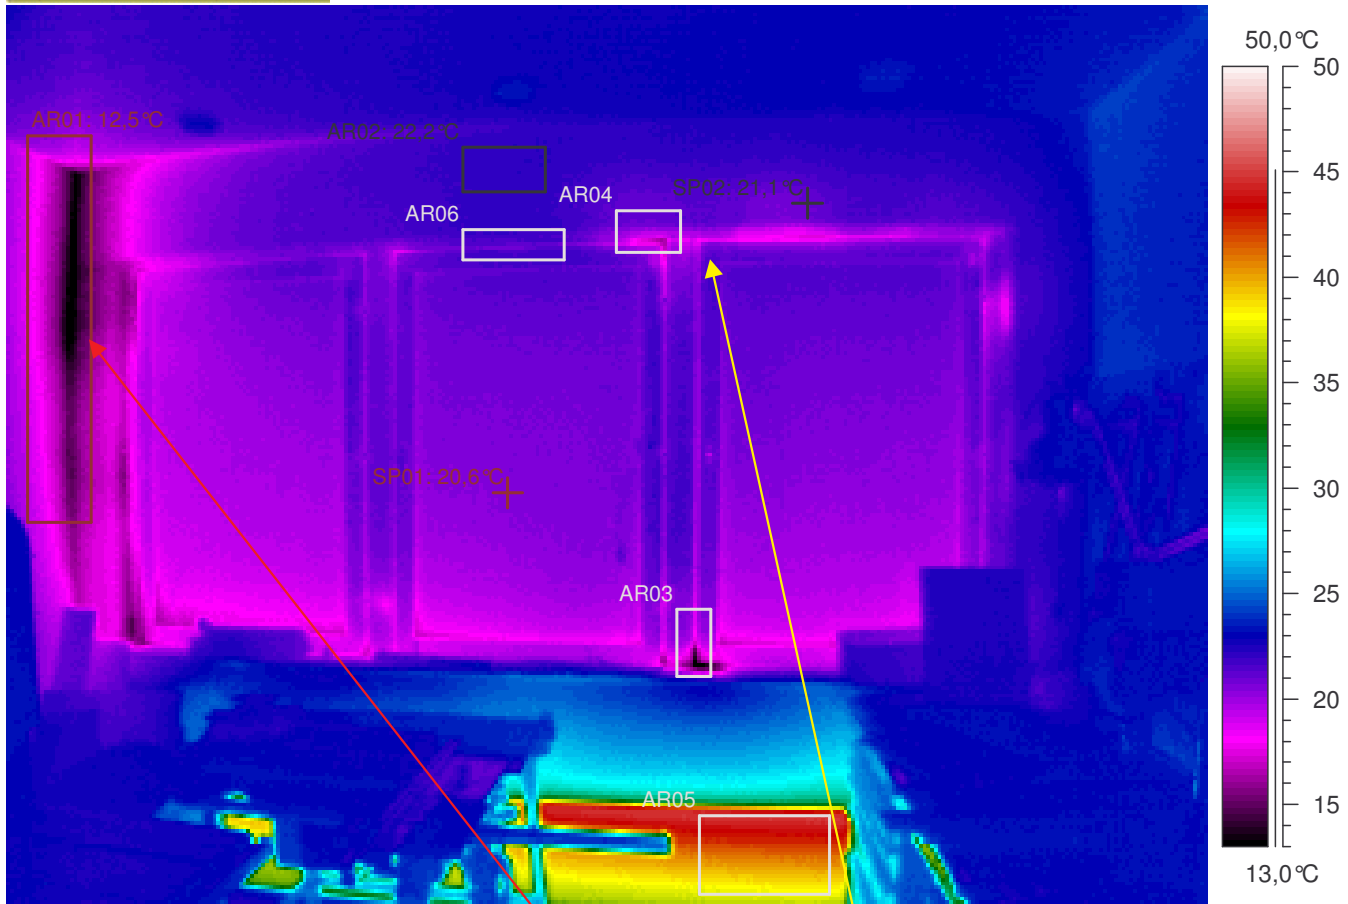
Lämpökuvan	Arvo
Kohde	Myyrinkoti, Vantaan kaupunki
Huone	124
Tarkentavaa tietoa	ylä- ja alaosa, -kulmat
Vika / Puute	viileyttä / ilmavuotoa
Suositus	lisäeristys / -tiivistys
Tilaaaja	Vantaan kaupunki, Arto Alanko
Kuvaaja	Tapani Järvenpää, lab.ins.
Ilmanvaihto	Normaaliteho

**Kuvauksen huomiot:** Rakenteet näyttävät pääasiassa normaaleilta. Mutta ...

Ikkunan ala- ja yläreunassa on hieman viileyttä / ilmavuotoa. Ilmeinen rakenteellinen tekovika tai -virhe ( lämpösilta, lämmöneristys työvirhe, ilmavuoto jne. ). Mahdollisia virheitä tai puutteita rakenteissa (TI= lämpötilaindeksi < 75 eli < 16,4°C ). Seinän pintalämpötilan lämpötilaindeksin raja-arvot alittuu mittaushetkellä (TI < 80,8 eli < 17,9°C).

Seinän kulmassa ja ikkunan alareunassa on viileyttä / ilmavuotoa. Alittaa välttävän tason pistemäisen pintalämpötilan arvon ( lämpötilaindeksi < 61,5 eli < 12,9°C ). Rakenteen toteutuksessa on lämpövihiytyyttä haittaavia lämpötekniisiä puutteita.

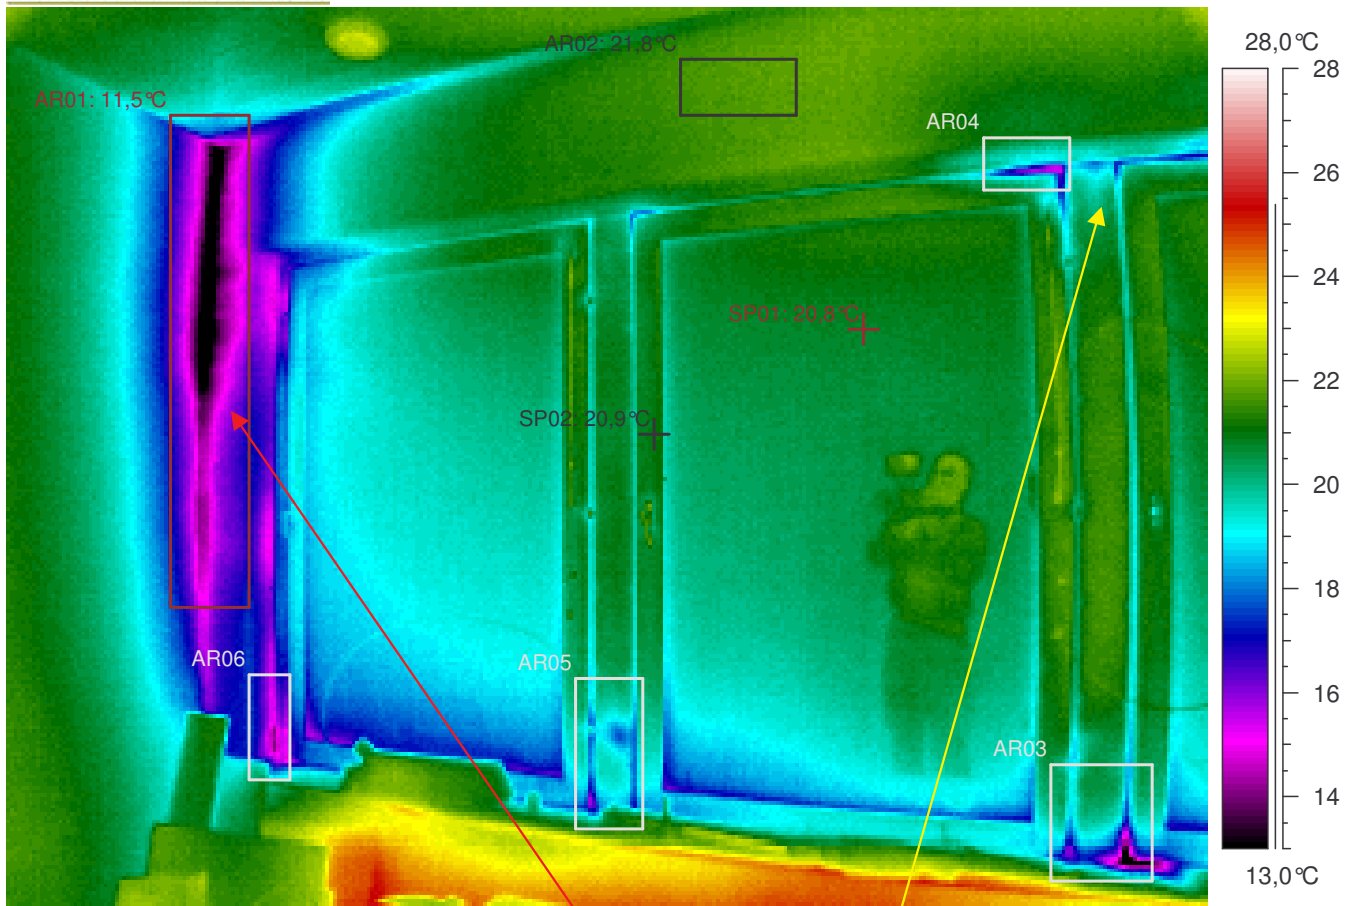
Lämpökuvan	Arvo
Kohde	Myyrinkoti, Vantaan kaupunki
Huone	124
Tarkentavaa tietoa	ylä- ja alaosa, -kulmat
Vika / Puute	viileyttä / ilmavuotoa
Suositus	lisäeristys / -tiivistys
Tilaaaja	Vantaan kaupunki, Arto Alanko
Kuvaaja	Tapani Järvenpää, lab.ins.
Ilmanvaihto	Normaaliteho

**Kuvauksen huomiot:** Rakenteet näyttävät pääasiassa normaaleilta. Mutta ...

Ikkunan ala- ja yläreunassa on hieman viileyttä / ilmavuotoa. Ilmeinen rakenteellinen tekovika tai -virhe ( lämpösilta, lämmöneristys työvirhe, ilmavuoto jne. ). Mahdollisia virheitä tai puutteita rakenteissa (TI= lämpötilaindeksi < 75 eli < 16,4°C ). Seinän pintalämpötilan lämpötilaindeksin raja-arvot alittuu mittaushetkellä (TI < 80,8 eli < 17,9°C).

Seinän kulmassa ja ikkunan alareunassa on viileyttä / ilmavuotoa. Alittaa välttävän tason pistemäisen pintalämpötilan arvon ( lämpötilaindeksi < 61,5 eli < 12,9°C ). **Rakenteen toteutuksessa on lämpövihiytyyttä häiritseviä lämpötekniisiä puutteita.**

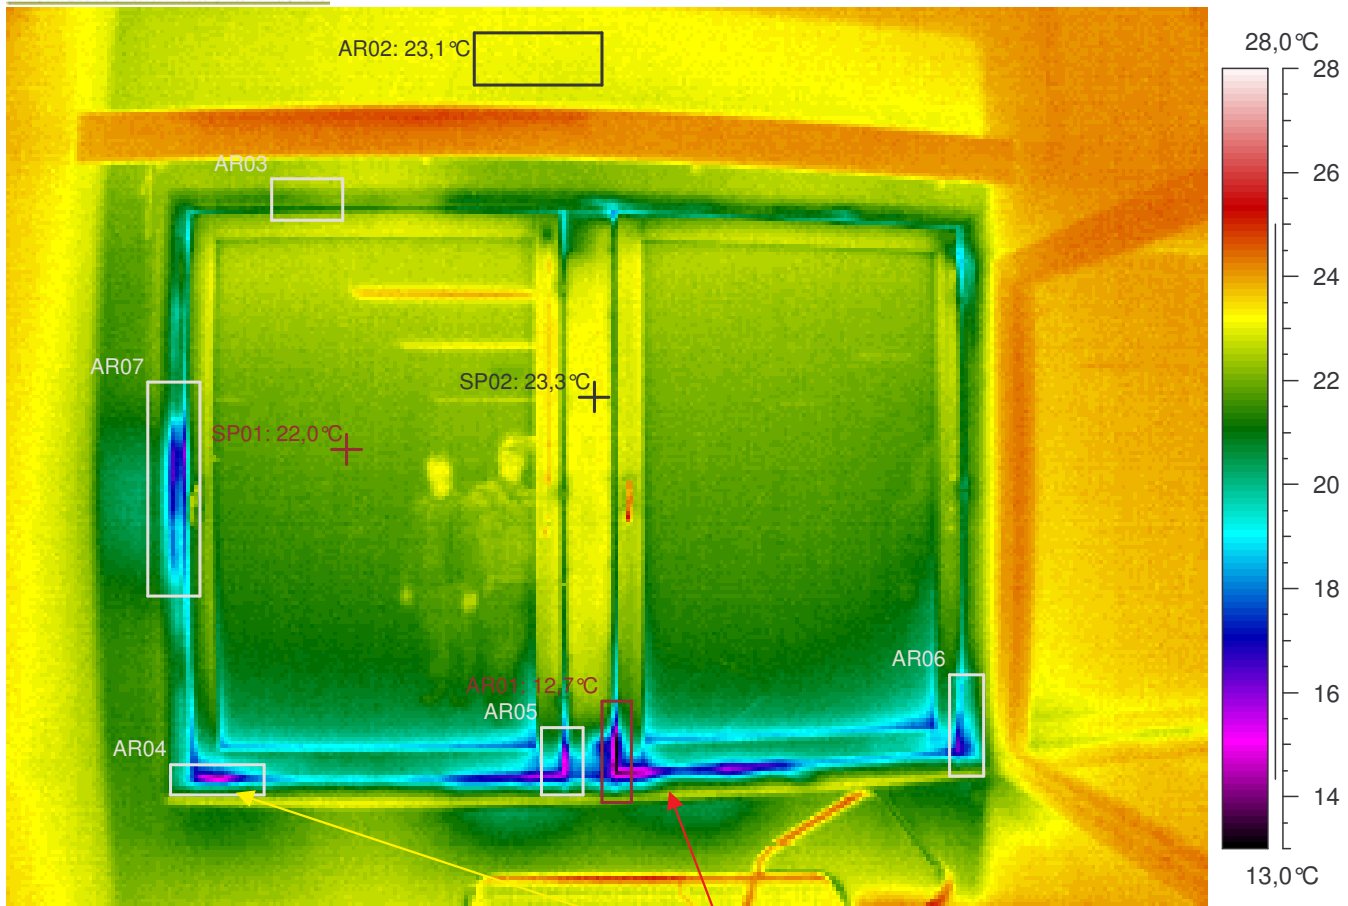
Lämpökuvan	Arvo
Kohde	Myyrinkoti, Vantaan kaupunki
Huone	124
Tarkentavaa tietoa	ylä- ja alaosa, -kulmat
Vika / Puute	viileyttä / ilmavuotoa
Suositus	lisäeristys / -tiivistys
Tilaaaja	Vantaan kaupunki, Arto Alanko
Kuvaaja	Tapani Järvenpää, lab.ins.
Ilmanvaihto	Normaaliteho

**Kuvauksen huomiot:** Rakenteet näyttävät pääasiassa normaaleilta. Mutta ...

Ikkunan alareunassa on hieman viileyttä / ilmavuotoa. Ilmeinen rakenteellinen tekovika tai -virhe ( lämpösilta, lämmöneristys työvirhe, ilmavuoto jne. ). Mahdollisia virheitä tai puutteita rakenteissa ( TI= lämpötilaindeksi < 75 eli < 16,4°C ). Seinän pintalämpötilan lämpötilaindeksin raja-arvot alittuu mittaushetkellä ( TI < 80,8 eli < 17,9°C ).

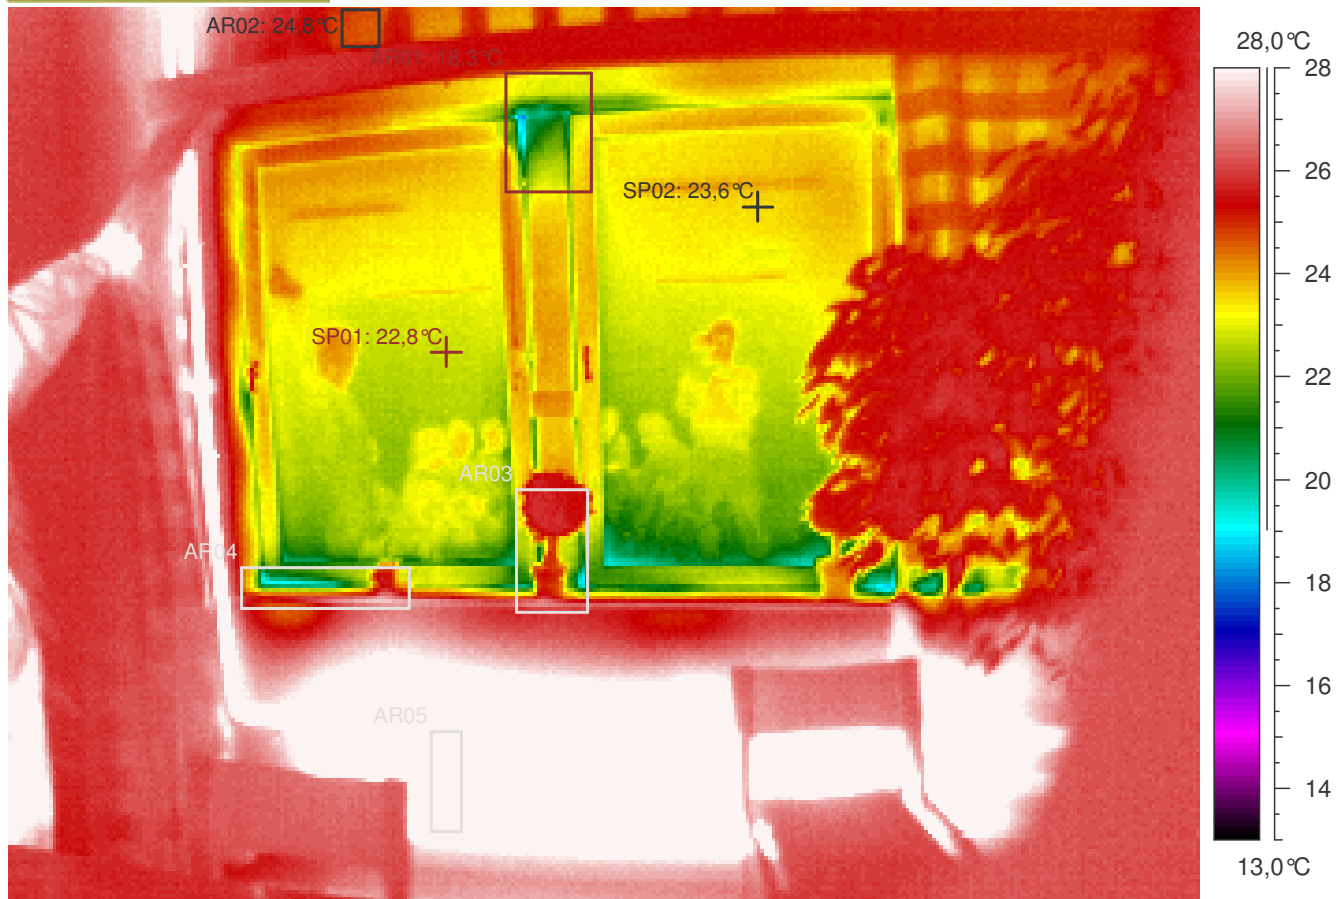
Lämpökuvan	Arvo
Kohde	Myyrinkoti, Vantaan kaupunki
Huone	Askarteluh. oikea ikkuna
Tarkentavaa tietoa	ylä- ja alaosa, -kulmat
Vika / Puute	viileyttä / ilmavuotoa
Suositus	lisäeristys / -tiivistys
Tilaaaja	Vantaan kaupunki, Arto Alanko
Kuvaaja	Tapani Järvenpää, lab.ins.
Ilmanvaihto	Normaaliteho

**Kuvauksen huomiot:** Rakenteet näyttävät pääasiassa normaaleilta.

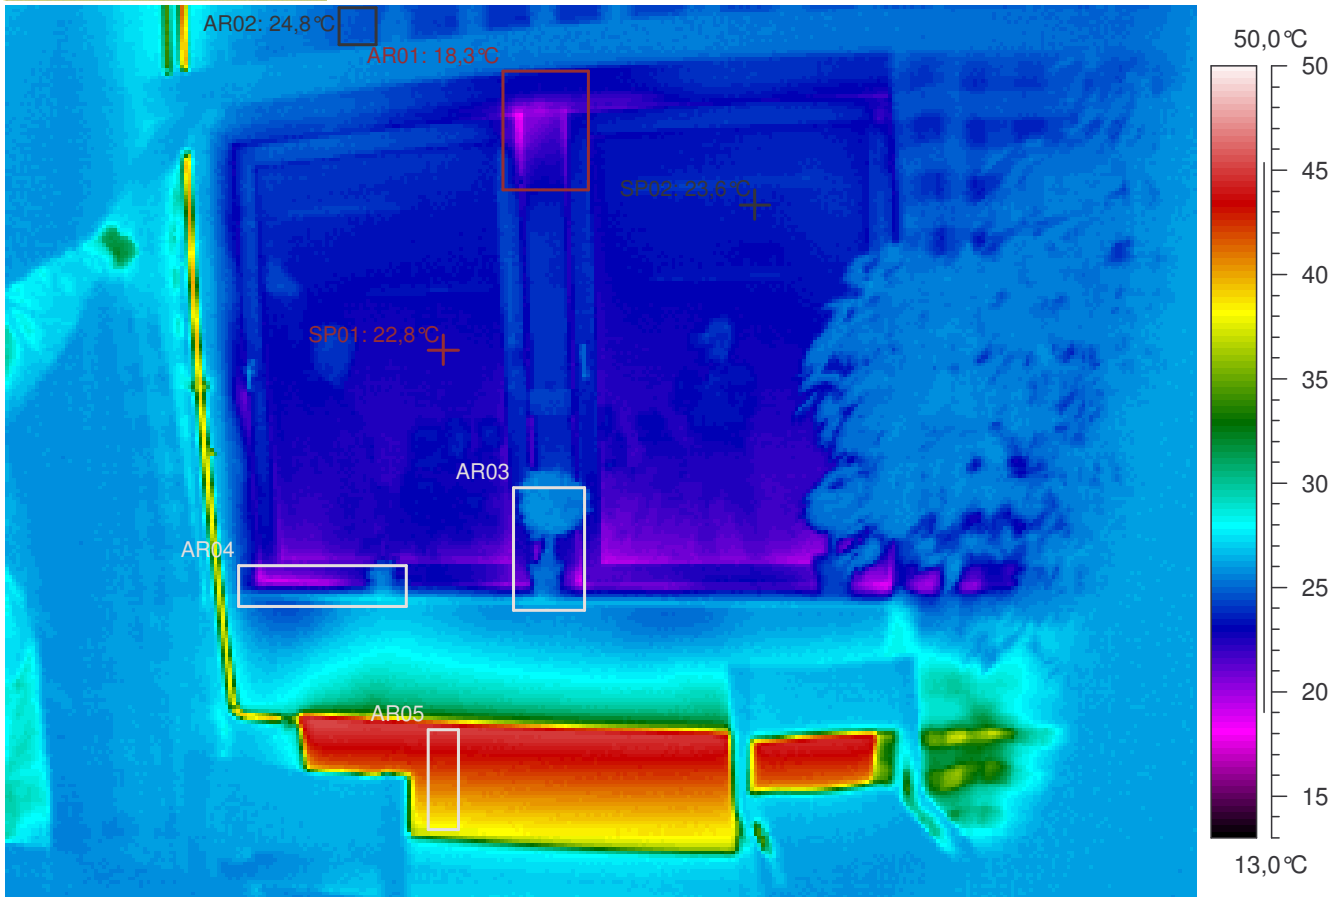
Lämpökuvan	Arvo
Kohde	Myyrinkoti, Vantaan kaupunki
Huone	125
Tarkentavaa tietoa	ylä- ja alaosa, -kulmat
Vika / Puute	
Suositus	
Tilaaja	Vantaan kaupunki, Arto Alanko
Kuvaaja	Tapani Järvenpää, lab.ins.
Ilmanvaihto	Normaaliteho

**Kuvauksen huomiot:** Rakenteet näyttävät pääasiassa normaaleilta.
