# **Lämpökuvien analysointi**

**Myyrinkoti**

**Ruukkukuja 5, 01650 VANTAA**

**Ulkovaipan sisäpuolinen yksinkertaistettu tarkastus otoksin  
ILMANVAIHTO: Normaaliteholla**

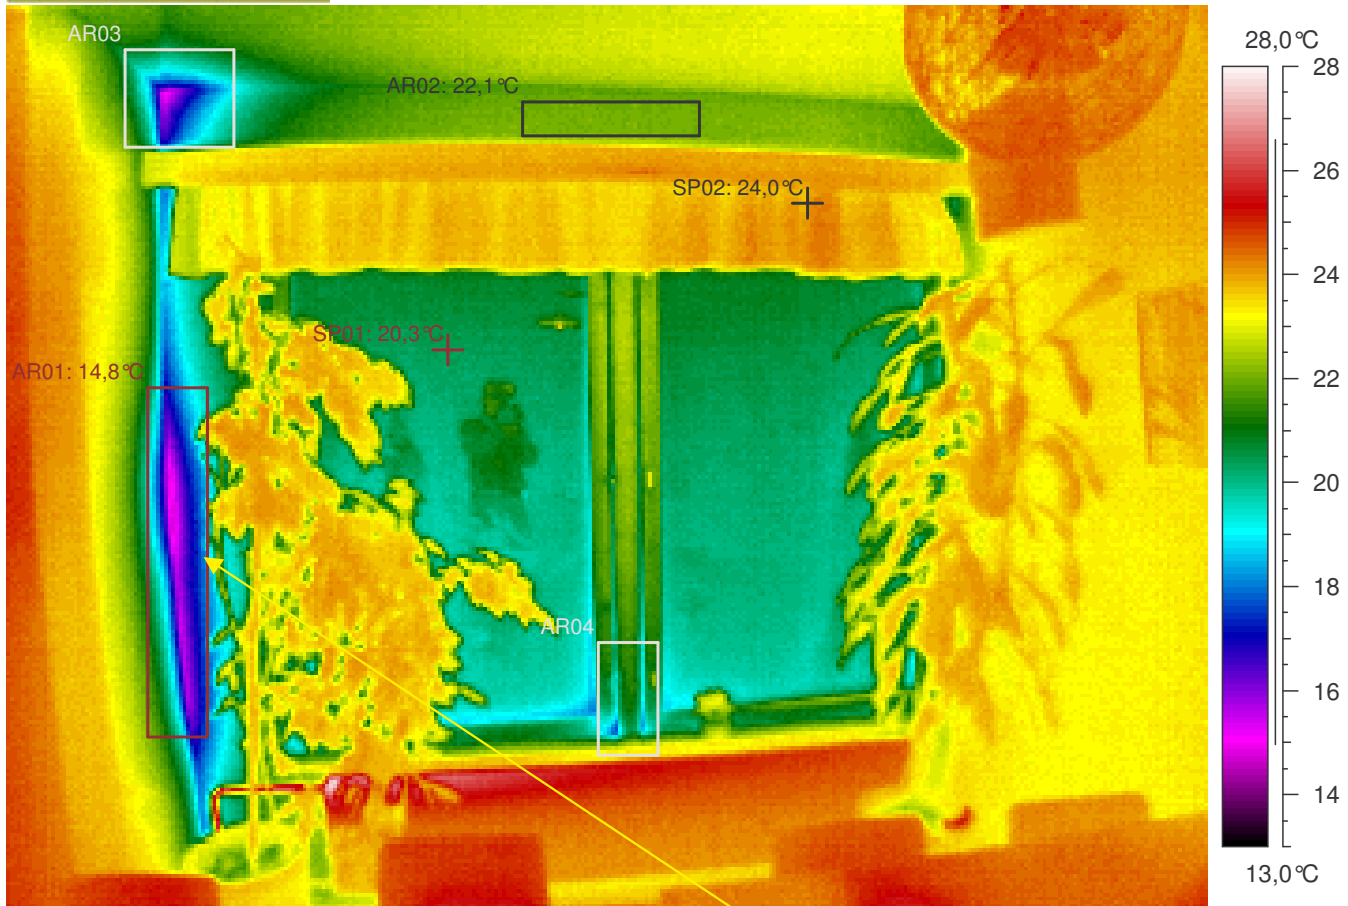
**Kuvauksen huomiot:** Rakenteet näyttävät pääasiassa normaaleilta. Mutta ...

Seinän yläreunassa on hieman viileyttä / ilmapuotoa. Ilmeinen rakenteellinen tekovika tai -virhe ( lämpösilta, lämmöneristys työvirhe, ilmapuoto jne. ). Mahdollisia virheitä tai puutteita rakenteissa (TI= lämpötilaindeksi < 75 eli < 16,4°C ). Seinän pintalämpötilan lämpötilaindeksin raja-arvot alittuu mittaushetkellä (TI < 80,8 eli < 17,9°C).

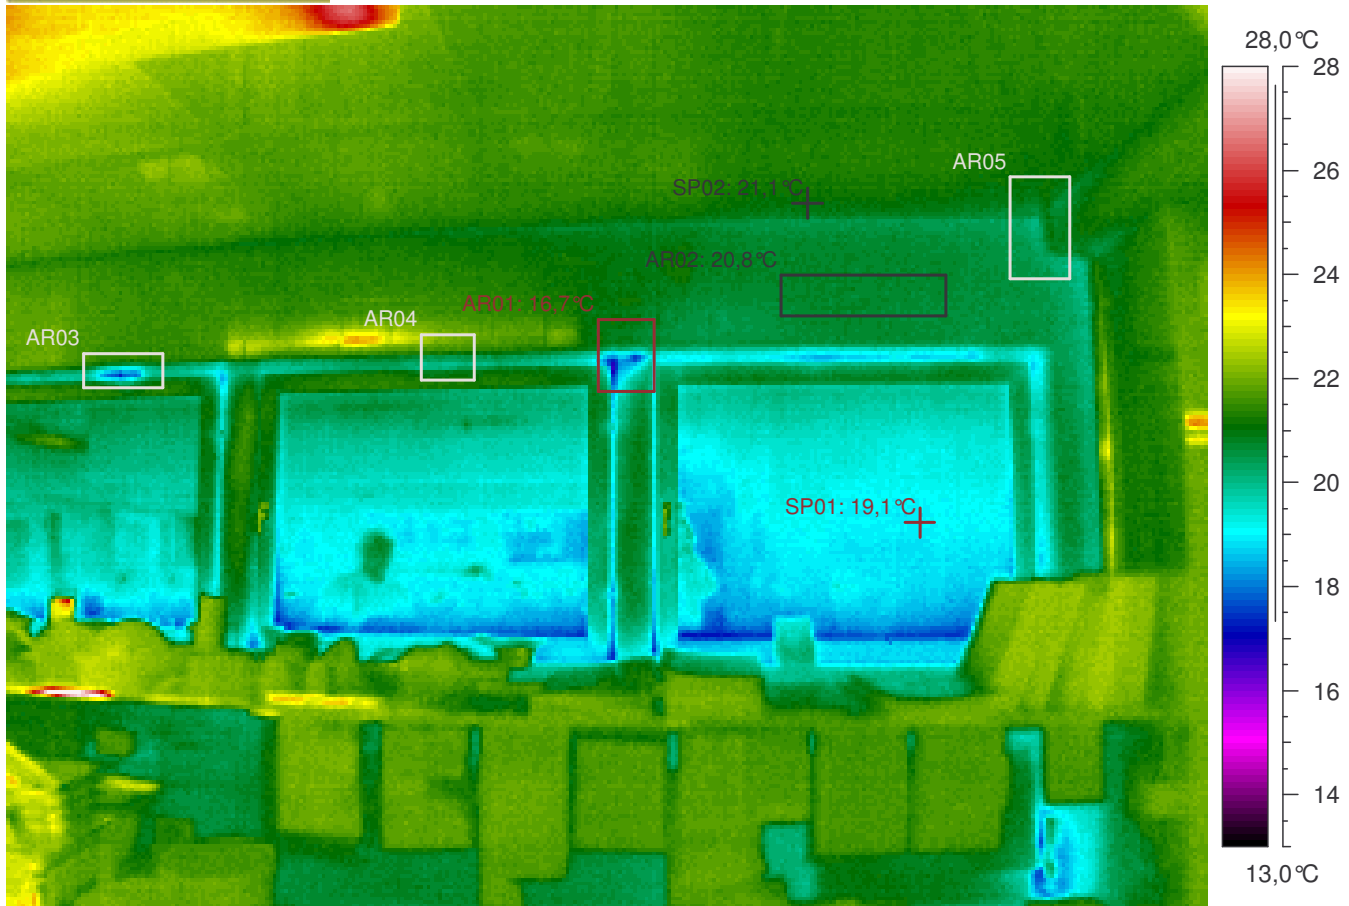
Lämpökuvan	Arvo
Kohde	Myyrinkoti, Vantaan kaupunki
Huone	Ruokailutila
Tarkentavaa tietoa	ylä- ja alaosa, -kulmat
Vika / Puute	hieman viileyttä / ilmapuotoa
Suositus	lisäeristys / -tiivistys
Tilaaja	Vantaan kaupunki, Arto Alanko
Kuvaaja	Tapani Järvenpää, lab.ins.
Ilmanvaihto	Normaaliteho

**Kuvauksen huomiot:** Rakenteet näyttävät pääasiassa normaaleilta.

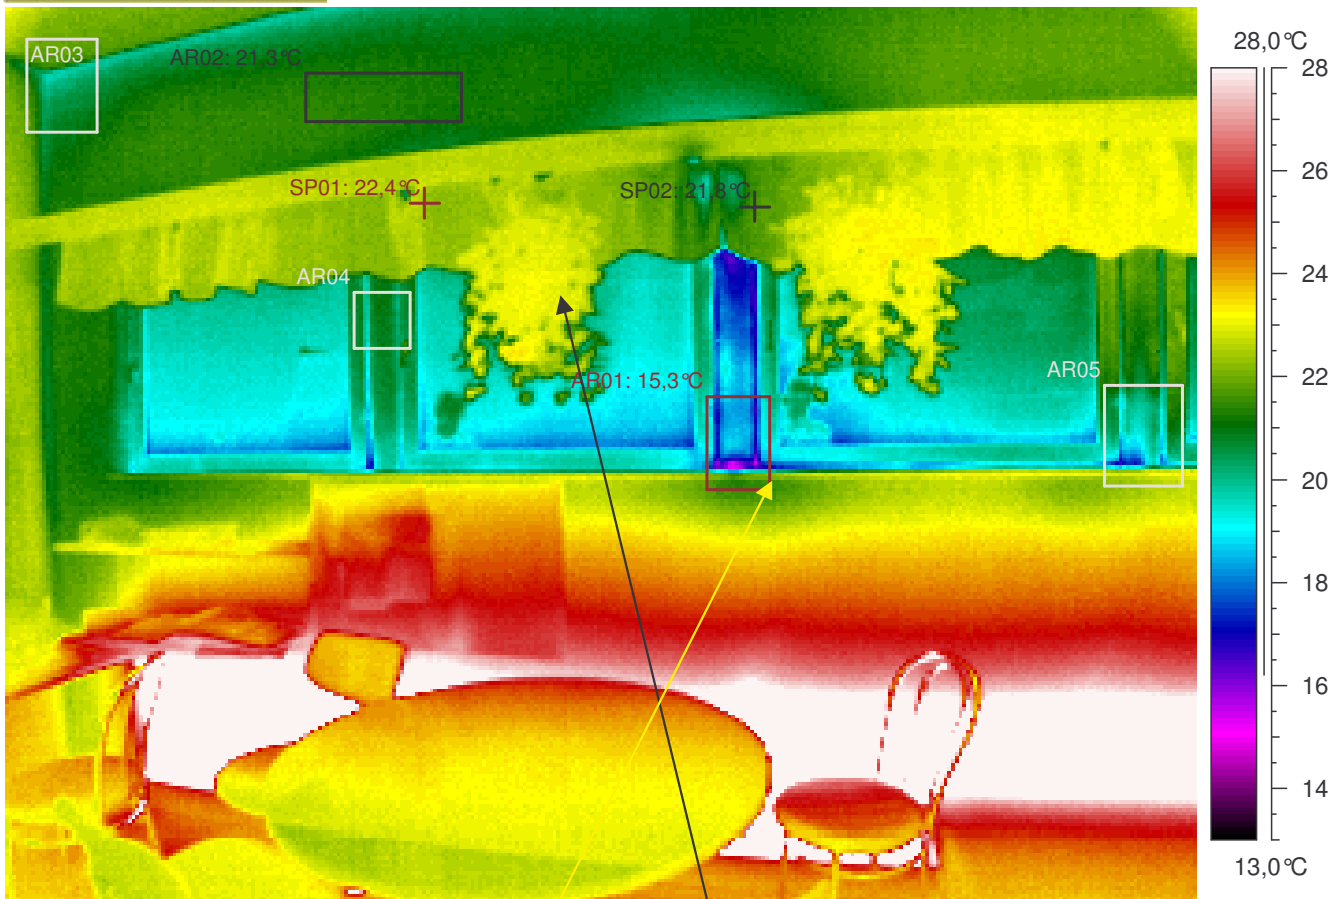
**Kuvauksen huomiot:** Rakenteet näyttävät pääasiassa normaaleilta. Mutta ...

Ikkunan alareunassa on hieman viileyttä / ilmavuotoa. Ilmeinen rakenteellinen tekovika tai -virhe ( lämpösilta, lämmöneristys työvirhe, ilmavuoto jne. ). Mahdollisia virheitä tai puutteita rakenteissa (TI= lämpötilaindeksi < 75 eli < 16,4°C ). Seinän pintalämpötilan lämpötilaindeksin raja-arvot alittuu mittaushetkellä (TI < 80,8 eli < 17,9°C).

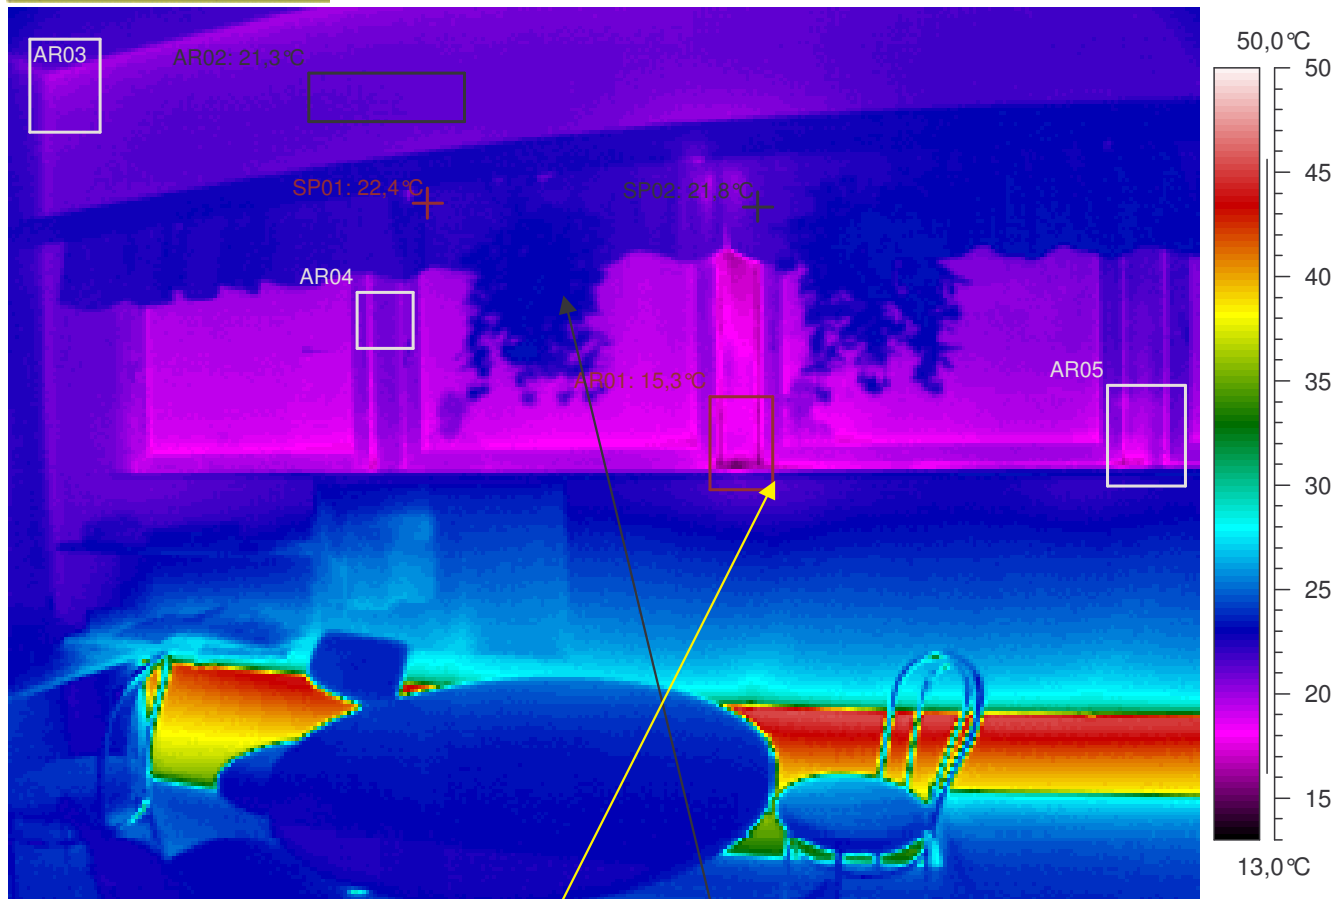
**Kuvauksen huomiot:** Rakenteet näyttävät pääasiassa normaaleilta. Mutta ...

Ikkunan alareunassa on hieman viileyttä / ilmavuotoa. Ilmeinen rakenteellinen tekovika tai -virhe ( lämpösilta, lämmöneristys työvirhe, ilmavuoto jne. ). Mahdollisia virheitä tai puutteita rakenteissa (TI= lämpötilaindeksi < 75 eli < 16,4°C ). Seinän pintalämpötilan lämpötilaindeksin raja-arvot alittuu mittaushetkellä (TI < 80,8 eli < 17,9°C).

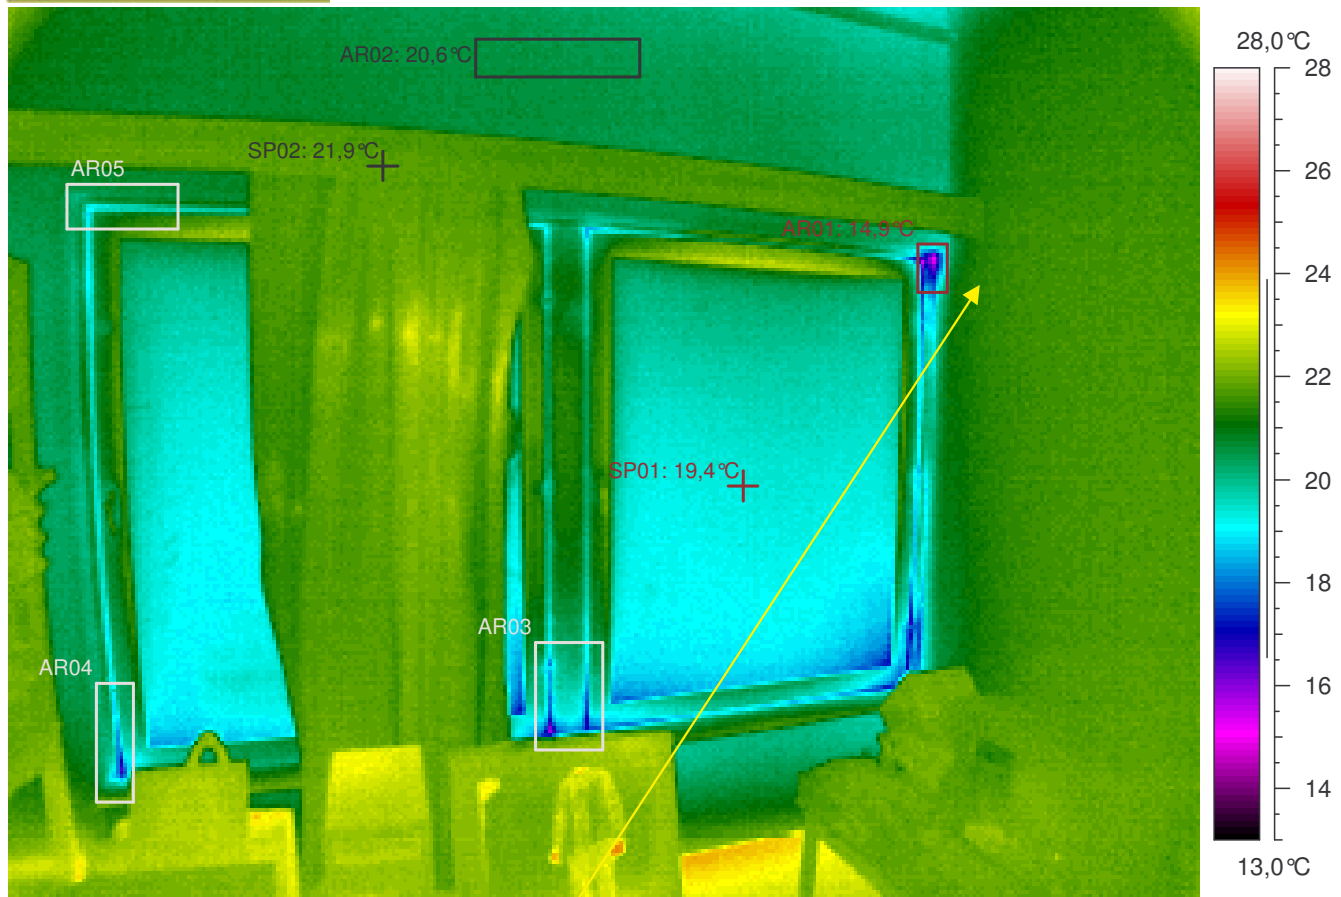
**Kuvauksen huomiot:** Rakenteet näyttävät pääasiassa normaaleilta. Mutta ...

Ikkunan ala- ja yläreunassa on hieman viileyttä / ilmapuotoa. Ilmeinen rakenteellinen tekovika tai -virhe ( lämpösilta, lämmöneristys työvirhe, ilmapuoto jne. ). Mahdollisia virheitä tai puutteita rakenteissa (TI= lämpötilaindeksi  $\leq 75$  eli  $< 16,4^{\circ}\text{C}$  ). Seinän pintalämpötilan lämpötilaindeksin raja-arvot alittuu mittaushetkellä (TI  $< 80,8$  eli  $< 17,9^{\circ}\text{C}$ ).

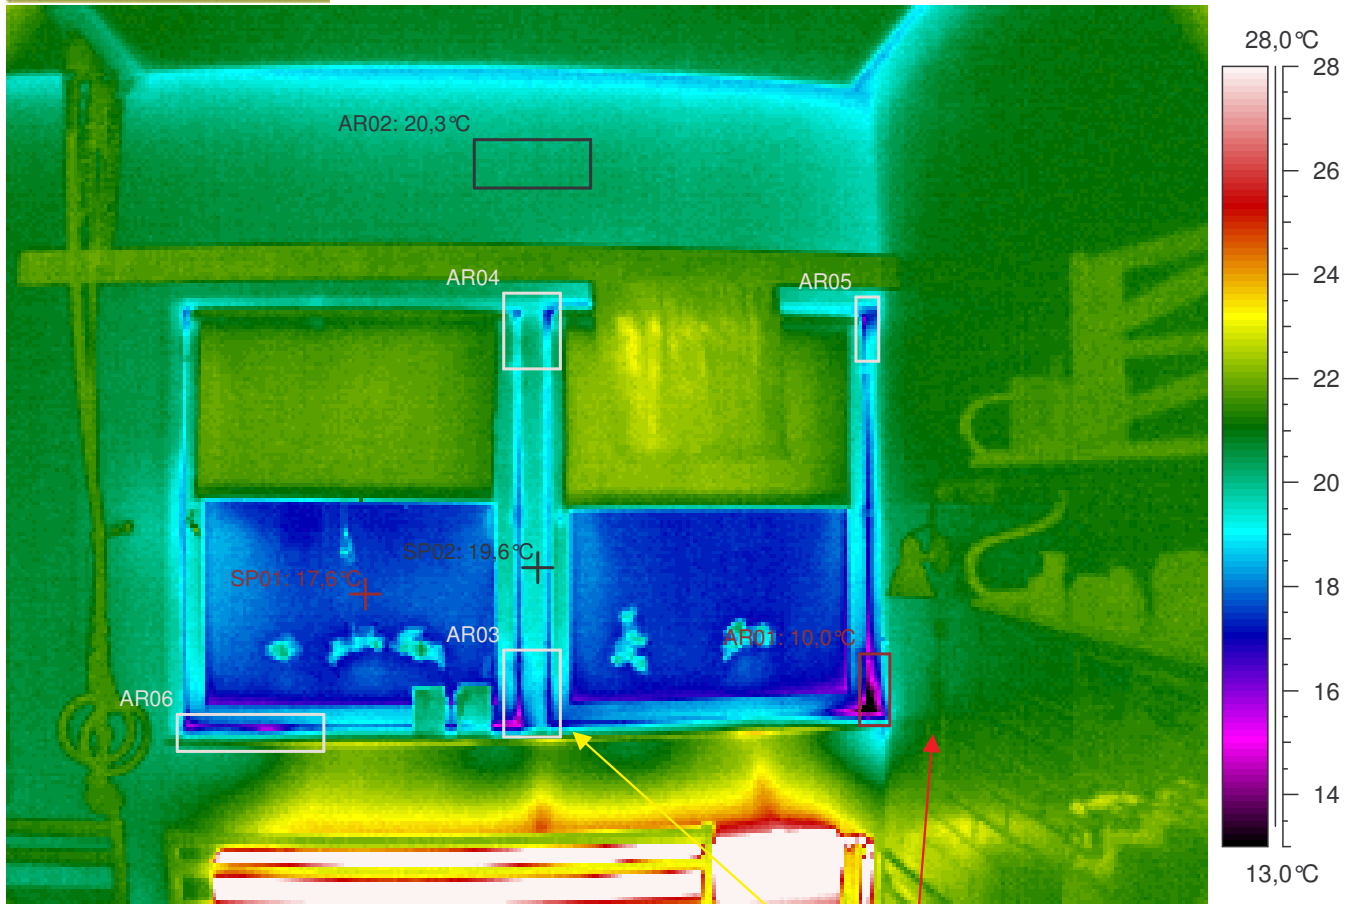
**Kuvauksen huomiot:** Rakenteet näyttävät pääasiassa normaaleita. Mutta ...

Ikkunan alaeunassa on hieman viileyttä / ilmavuotoa. Ilmeinen rakenteellinen tekovika tai -virhe ( lämpösilta, lämmöneristys työvirhe, ilmavuoto jne. ). Mahdollisia virheitä tai puutteita rakenteissa (TI= lämpötilaindeksi < 75 eli < 16,4°C ). Seinän pintalämpötilan lämpötilaindeksin raja-arvot alittuu mittaushetkellä (TI< 80,8 eli < 17,9°C).

Ikkunan alareunassa on viileyttä / ilmavuotoa. Alittaa välttävän tason pistemäisen pintalämpötilan arvon ( lämpötilaindeksi < 61,5 eli < 12,9°C ). **Rakenteen toteutuksessa on lämpövihtyvyyttä haittaavia lämpötekniisiä puutteita.**

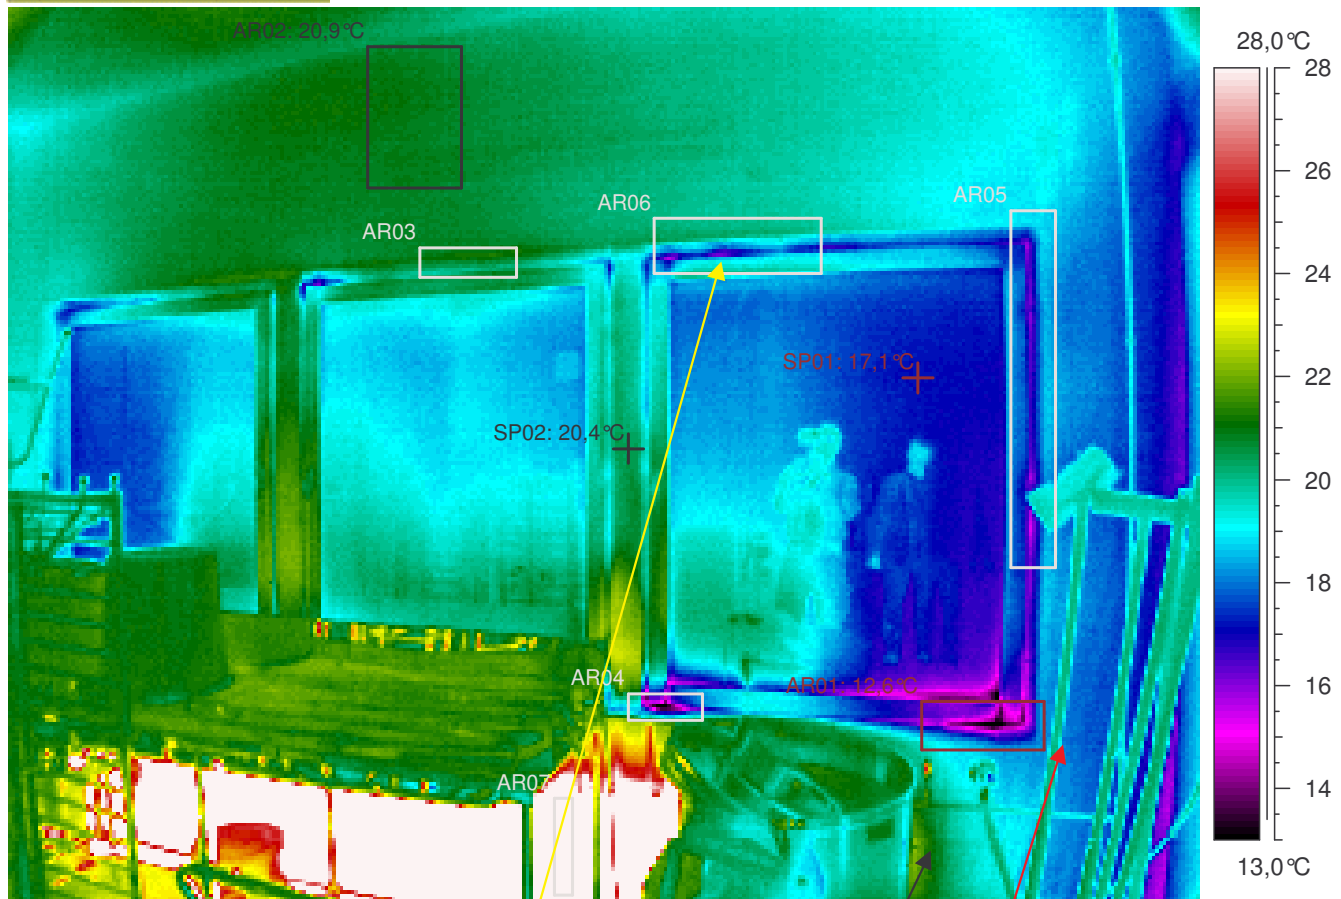
**Kuvauksen huomiot:** Rakenteet näyttävät pääasiassa normaaleilta. Mutta ...

Ikkunan yläreunassa on hieman viileyttä / ilmavuotoa. Ilmeinen rakenteellinen tekovika tai -virhe ( lämpösilta, lämmöneristys työvirhe, ilmavuoto jne. ). Mahdollisia virheitä tai puutteita rakenteissa (TI= lämpötilaindeksi < 75 eli < 16,4°C ). Seinän pintalämpötilan lämpötilaindeksin raja-arvot alittuu mittaushetkellä (TI < 80,8 eli < 17,9°C).

Tuuletusikkuna on auki!

Ikkunan alareunassa on viileyttä / ilmavuotoa. Alittaa välttävän tason pistemäisen pintalämpötilan arvon ( lämpötilaindeksi < 61,5 eli < 12,9°C ). **Rakenteen toteutuksessa on lämpöviivyyttä haittaavia lämpötekniisiä puutteita.**

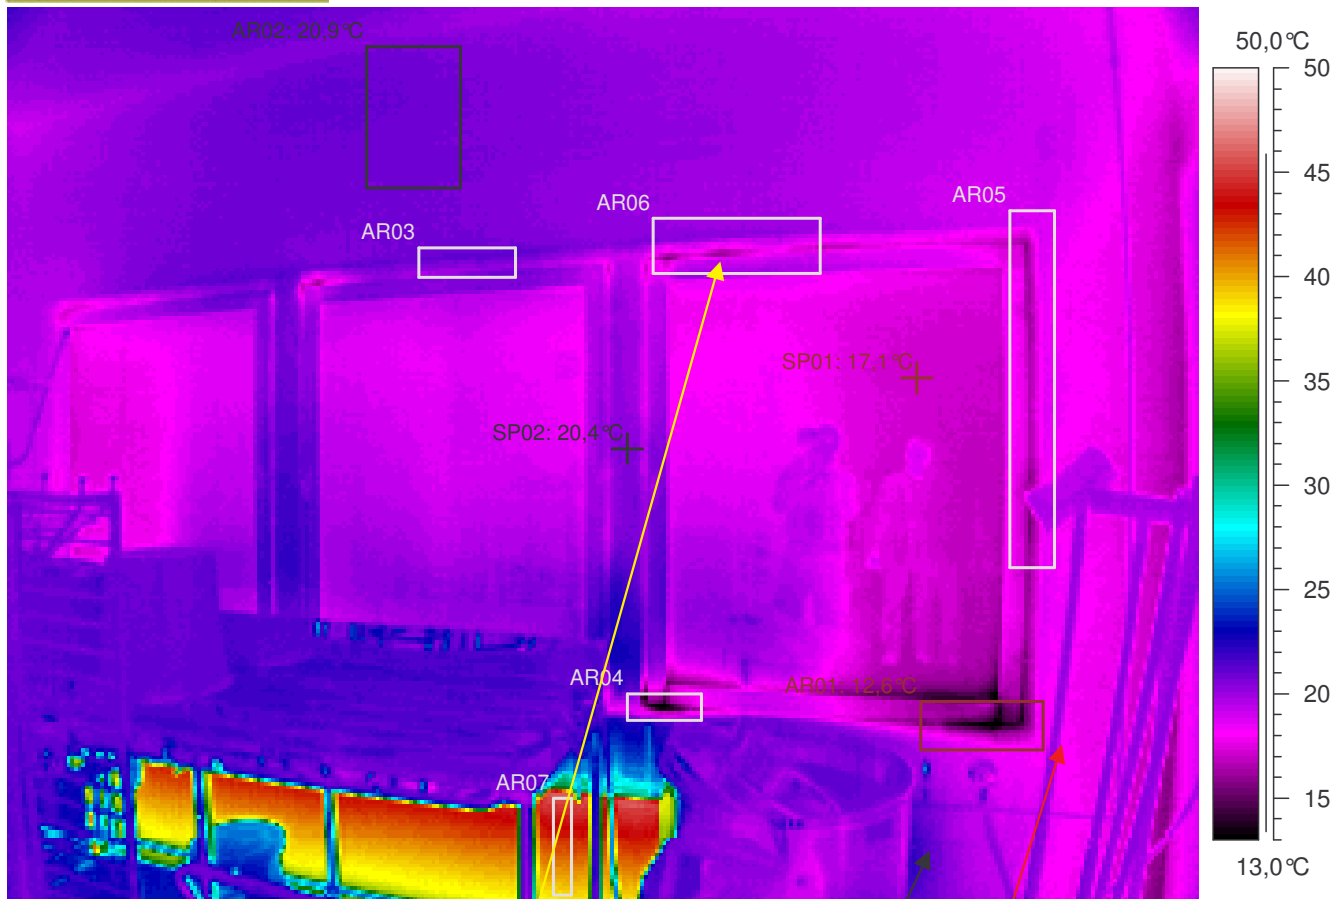
**Kuvauksen huomiot:** Rakenteet näyttävät pääasiassa normaaleilta. Mutta ...

Ikkunan yläreunassa on hieman viileyttä / ilmavuotoa. Ilmeinen rakenteellinen tekovika tai -virhe ( lämpösilta, lämmöneristys työvirhe, ilmavuoto jne. ). Mahdollisia virheitä tai puutteita rakenteissa ( TI= lämpötilaindeksi < 75 eli < 16,4°C ). Seinän pintalämpötilan lämpötilaindeksin raja-arvot alittuu mittaushetkellä ( TI < 80,8 eli < 17,9°C ).

Tuuletusikkuna on auki!

Ikkunan alareunassa on viileyttä / ilmavuotoa. Alittaa välttävän tason pistemäisen pintalämpötilan arvon ( lämpötilaindeksi < 61,5 eli < 12,9°C ). **Rakenteen toteutuksessa on lämpöviivyyttä haittaavia lämpötekniisiä puutteita.**

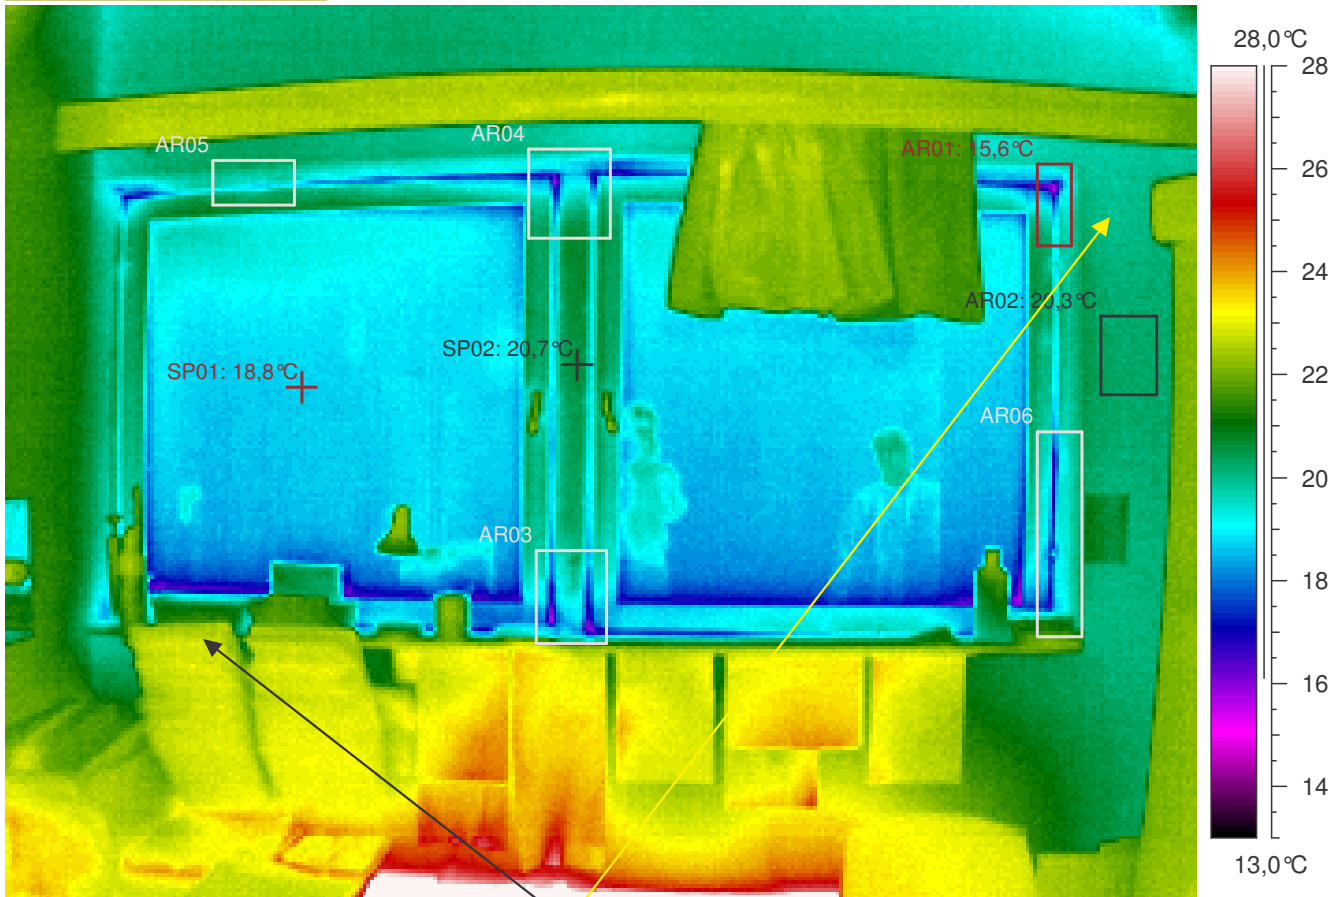
**Kuvauksen huomiot:** Rakenteet näyttävät pääasiassa normaaleilta. Mutta ...

Ikkunan ala- ja yläreunassa on hieman viileyttä / ilmapuotoa. Ilmeinen rakenteellinen tekovika tai -virhe ( lämpösilta, lämmöneristys työvirhe, ilmapuoto jne. ). Mahdollisia virheitä tai puutteita rakenteissa (TI= lämpötilaindeksi  $\leq 75$  eli  $< 16,4^{\circ}\text{C}$  ). Seinän pintalämpötilan lämpötilaindeksin raja-arvot alittuu mittaushetkellä (TI  $< 80,8$  eli  $< 17,9^{\circ}\text{C}$ ).

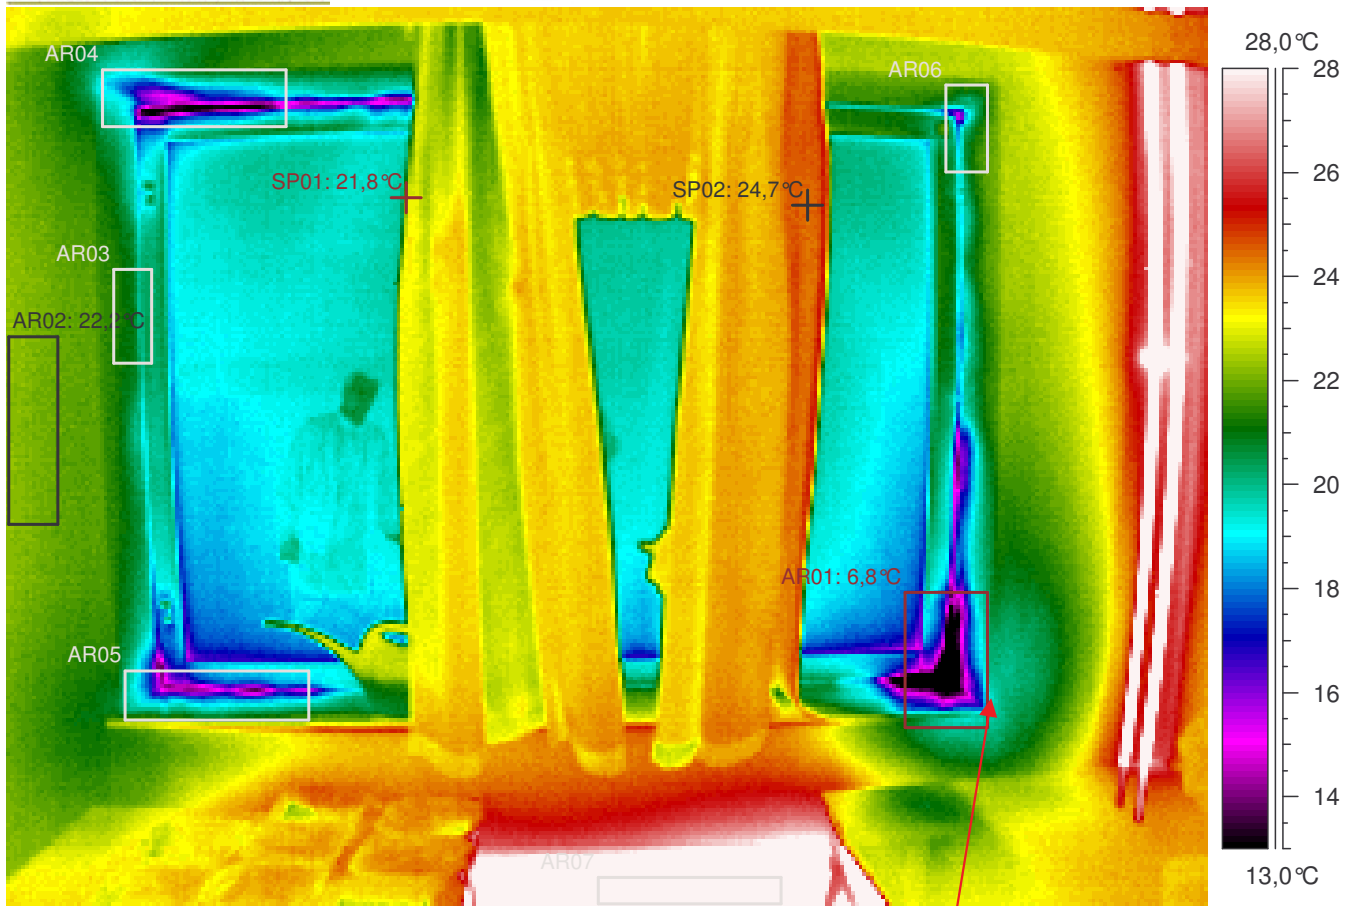
**Kuvauksen huomiot:** Rakenteet näyttävät pääasiassa normaaleilta. Mutta ...

Ikkunan ala- ja yläreunassa on viileyttä / ilmavuotoa. Alittaa välttävän tason pistemäisen pintalämpötilan arvon ( lämpötilaindeksi < 61,5 eli < 12,9°C ).  
**Rakenteen toteutuksessa on lämpöviivyyttä haittaavia lämpötekniisiä puutteita.**

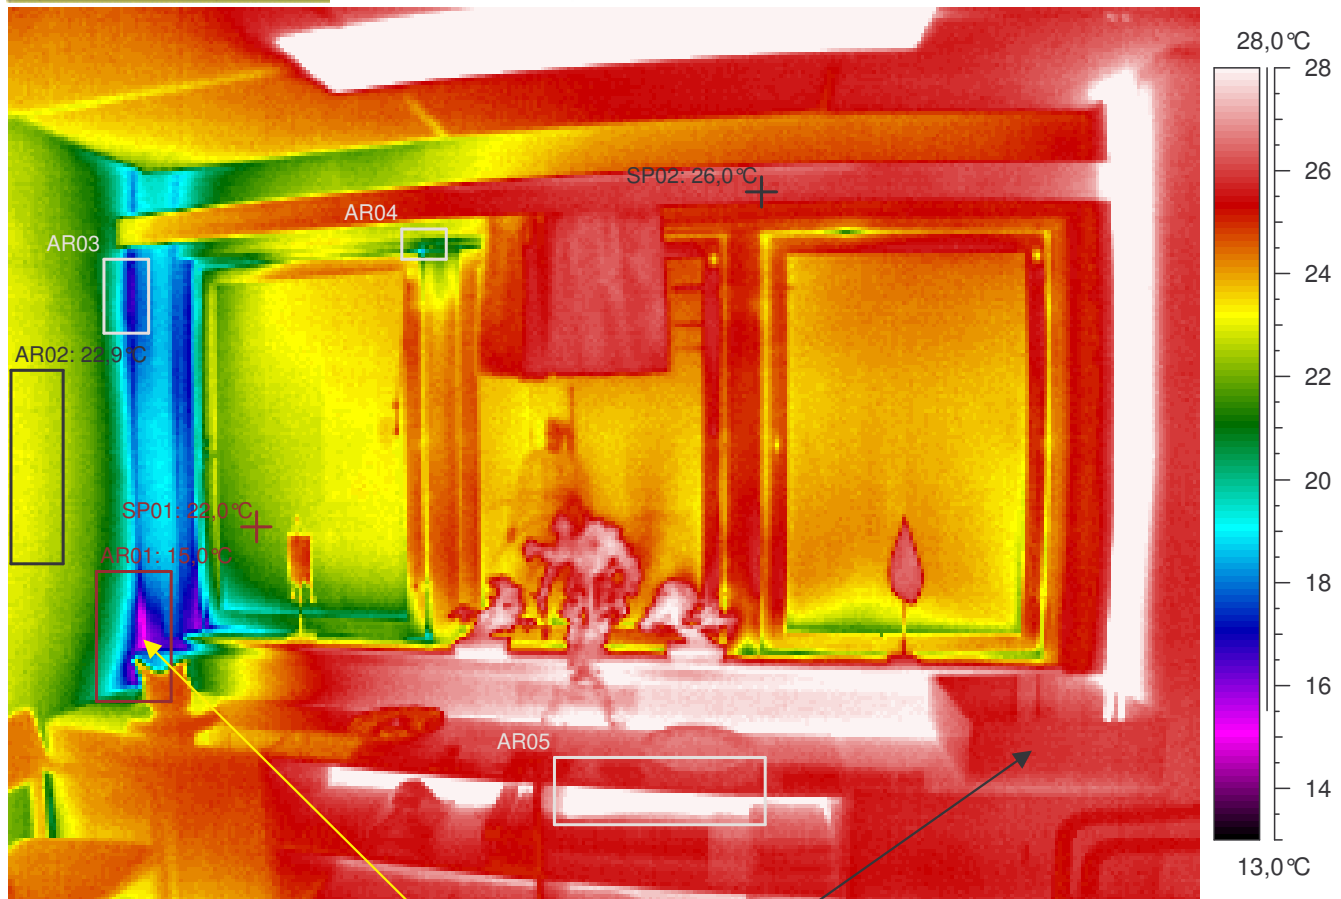
**Kuvauksen huomiot:** Rakenteet näyttävät pääasiassa normaaleilta. Mutta ...

Seinän kulmassa on hieman viileyttä / ilmavuotoa. Ilmeinen rakenteellinen tekovika tai -virhe ( lämpösilta, lämmöneristys työvirhe, ilmavuoto jne. ). Mahdollisia virheitä tai puutteita rakenteissa (TI= lämpötilaindeksi < 75 eli < 16,4°C ). Seinän pintalämpötilan lämpötilaindeksin raja-arvot alittuu mittaushetkellä (TI < 80,8 eli < 17,9°C).

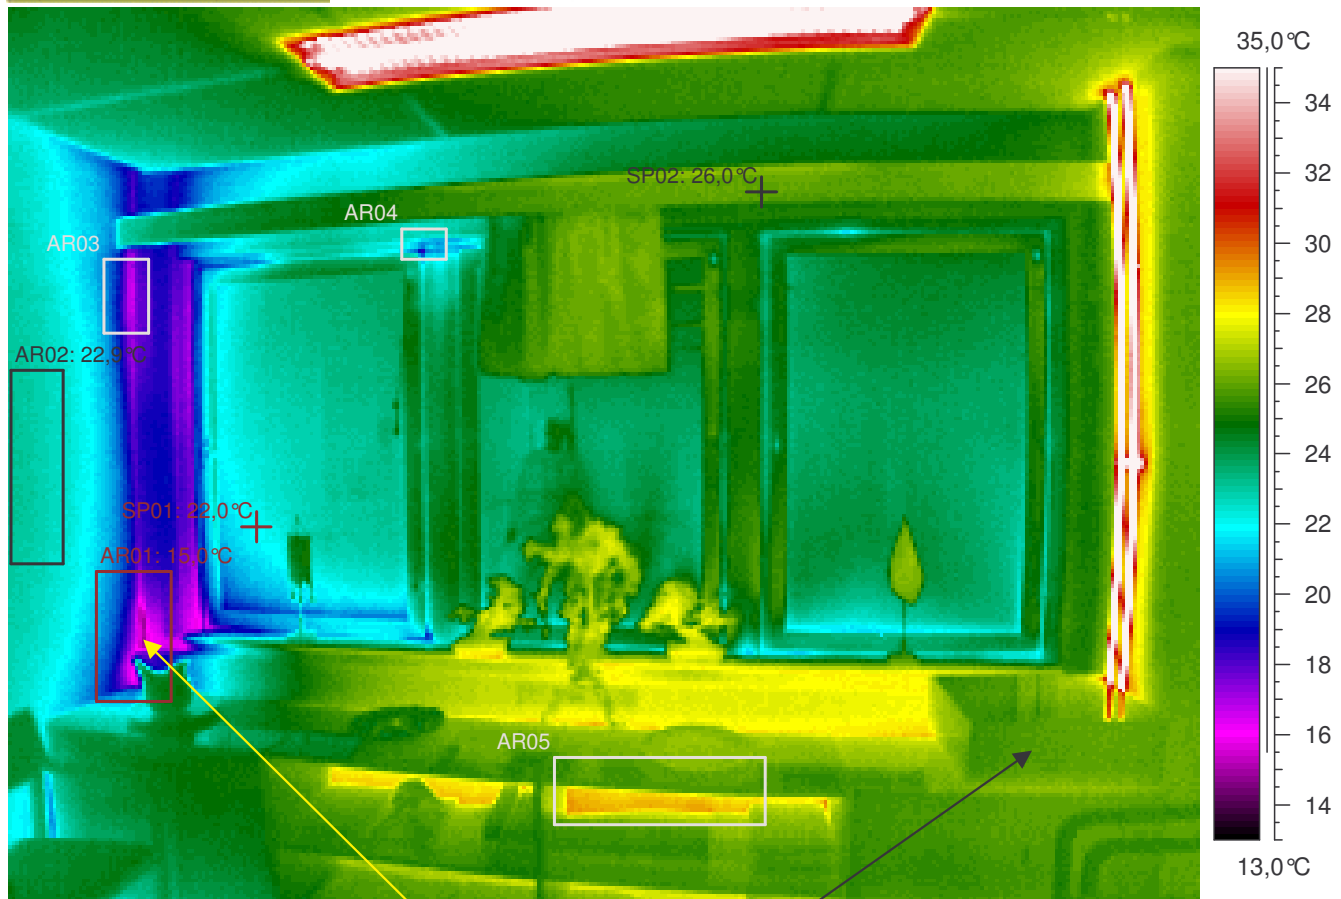
**Kuvauksen huomiot:** Rakenteet näyttävät pääasiassa normaaleilta. Mutta ...

Seinän kulmassa on hieman viileyttä / ilmavuotoa. Ilmeinen rakenteellinen tekovika tai -virhe ( lämpösilta, lämmöneristys työvirhe, ilmavuoto jne. ). Mahdollisia virheitä tai puutteita rakenteissa (TI= lämpötilaindeksi < 75 eli < 16,4°C ). Seinän pintalämpötilan lämpötilaindeksin raja-arvot alittuu mittaushetkellä (TI < 80,8 eli < 17,9°C).

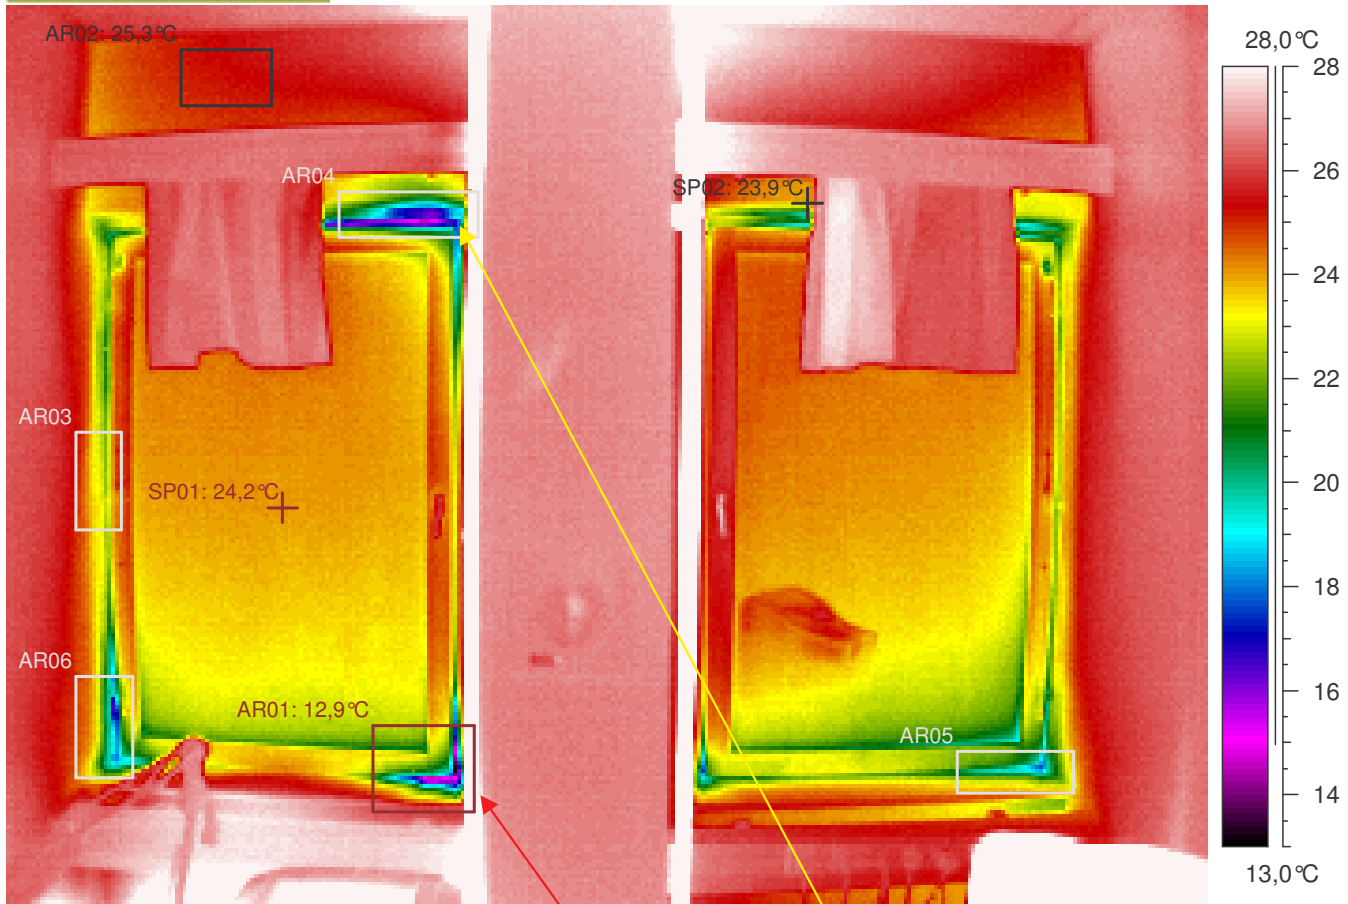
Lämpökuvan	Arvo
Kohde	Myyrinkoti, Vantaan kaupunki
Huone	102 Kokoush
Tarkentavaa tietoa	ylä- ja alaosa, -kulmat
Vika / Puute	hieman viileyttä / ilmavuotoa
Suositus	lisäeristys / -tiivistys
Tilaaja	Vantaan kaupunki, Arto Alanko
Kuvaaja	Tapani Järvenpää, lab.ins.
Ilmanvaihto	Normaaliteho

**Kuvauksen huomiot:** Rakenteet näyttävät pääasiassa normaaleilta. Mutta ...

Ikkunan ala- ja yläreunassa on hieman viileyttä / ilmavuotoa. Ilmeinen rakenteellinen tekovika tai -virhe ( lämpösilta, lämmöneristys työvirhe, ilmavuoto jne. ). Mahdollisia virheitä tai puutteita rakenteissa (TI= lämpötilaindeksi < 75 eli < 16,4°C ). Seinän pintalämpötilan lämpötilaindeksin raja-arvot alittuu mittaushetkellä (TI < 80,8 eli < 17,9°C).

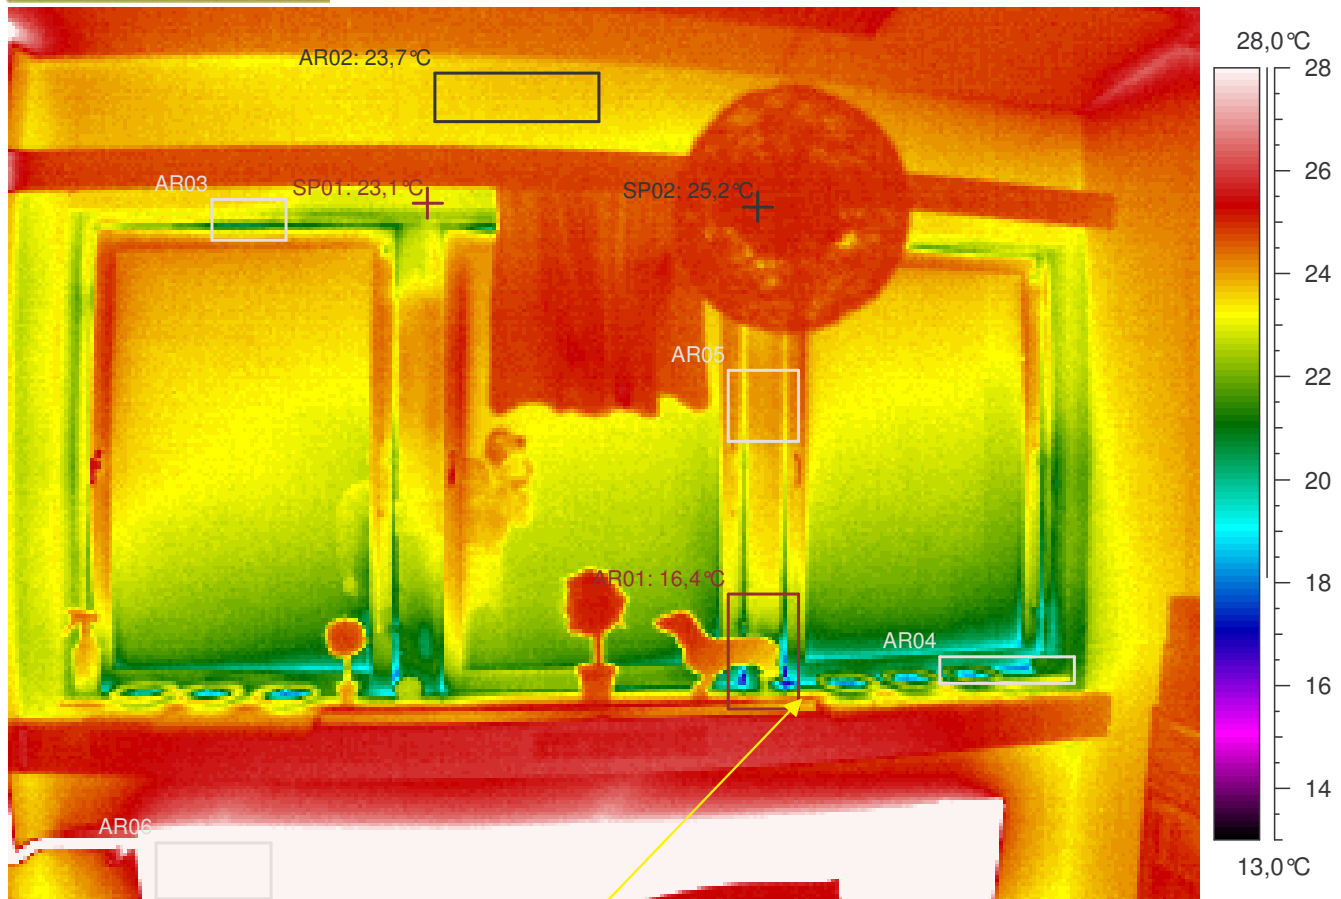
Lämpökuvan	Arvo
Kohde	Myyrinkoti, Vantaan kaupunki
Huone	105
Tarkentavaa tietoa	ylä- ja alaosa, -kulmat
Vika / Puute	viileyttä / ilmavuotoa
Suositus	lisäeristys / -tiivistys
Tilaaaja	Vantaan kaupunki, Arto Alanko
Kuvaaja	Tapani Järvenpää, lab.ins.
Ilmanvaihto	Normaaliteho

**Kuvauksen huomiot:** Rakenteet näyttävät pääasiassa normaaleilta. Mutta ...

Ikkunan ala- ja yläreunassa on hieman viileyttä / ilmapuotoa. Ilmeinen rakenteellinen tekovika tai -virhe ( lämpösilta, lämmöneristys työvirhe, ilmapuoto jne. ). Mahdollisia virheitä tai puutteita rakenteissa (TI= lämpötilaindeksi  $\leq 75$  eli  $< 16,4^{\circ}\text{C}$  ). Seinän pintalämpötilan lämpötilaindeksin raja-arvot alittuu mittaushetkellä (TI  $< 80,8$  eli  $< 17,9^{\circ}\text{C}$ ).

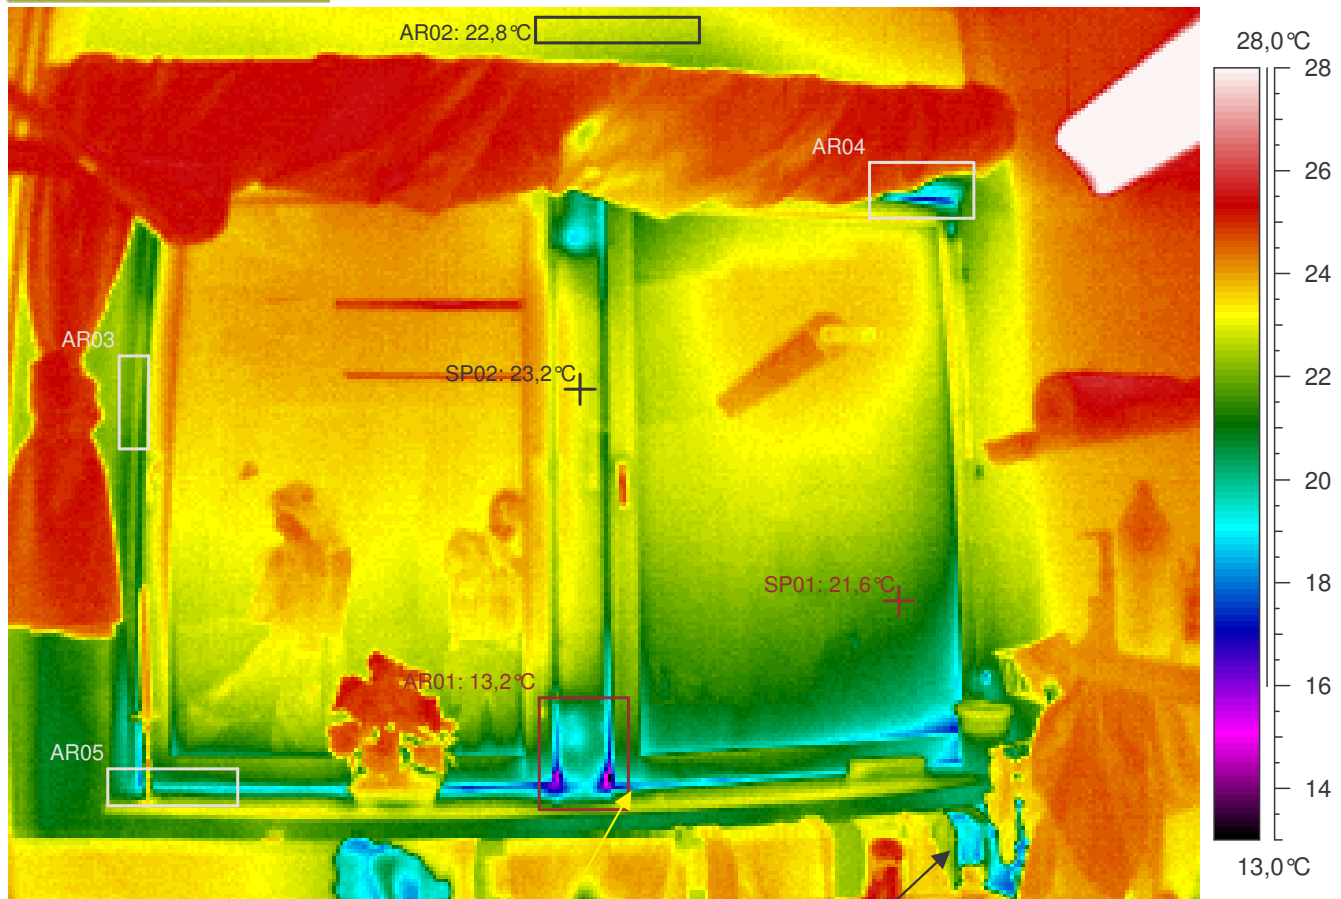
Lämpökuvan	Arvo
Kohde	Myyrinkoti, Vantaan kaupunki
Huone	Kirjasto
Tarkentavaa tietoa	ylä- ja alaosa, -kulmat
Vika / Puute	hieman viileyttä / ilmapuotoa
Suositus	lisäeristys / -tiivistys
Tilaaaja	Vantaan kaupunki, Arto Alanko
Kuvaaja	Tapani Järvenpää, lab.ins.
Ilmanvaihto	Normaaliteho

**Kuvauksen huomiot:** Rakenteet näyttävät pääasiassa normaaleilta. Mutta ...

Ikkunan alareunassa on hieman viileyttä / ilmavuotoa. Ilmeinen rakenteellinen tekovika tai -virhe ( lämpösilta, lämmöneristys työvirhe, ilmavuoto jne. ). Mahdollisia virheitä tai puutteita rakenteissa (TI= lämpötilaindeksi < 75 eli < 16,4°C ). Seinän pintalämpötilan lämpötilaindeksin raja-arvot alittuu mittaushetkellä (TI < 80,8 eli < 17,9°C).

Tuuletusikkuna on auki!

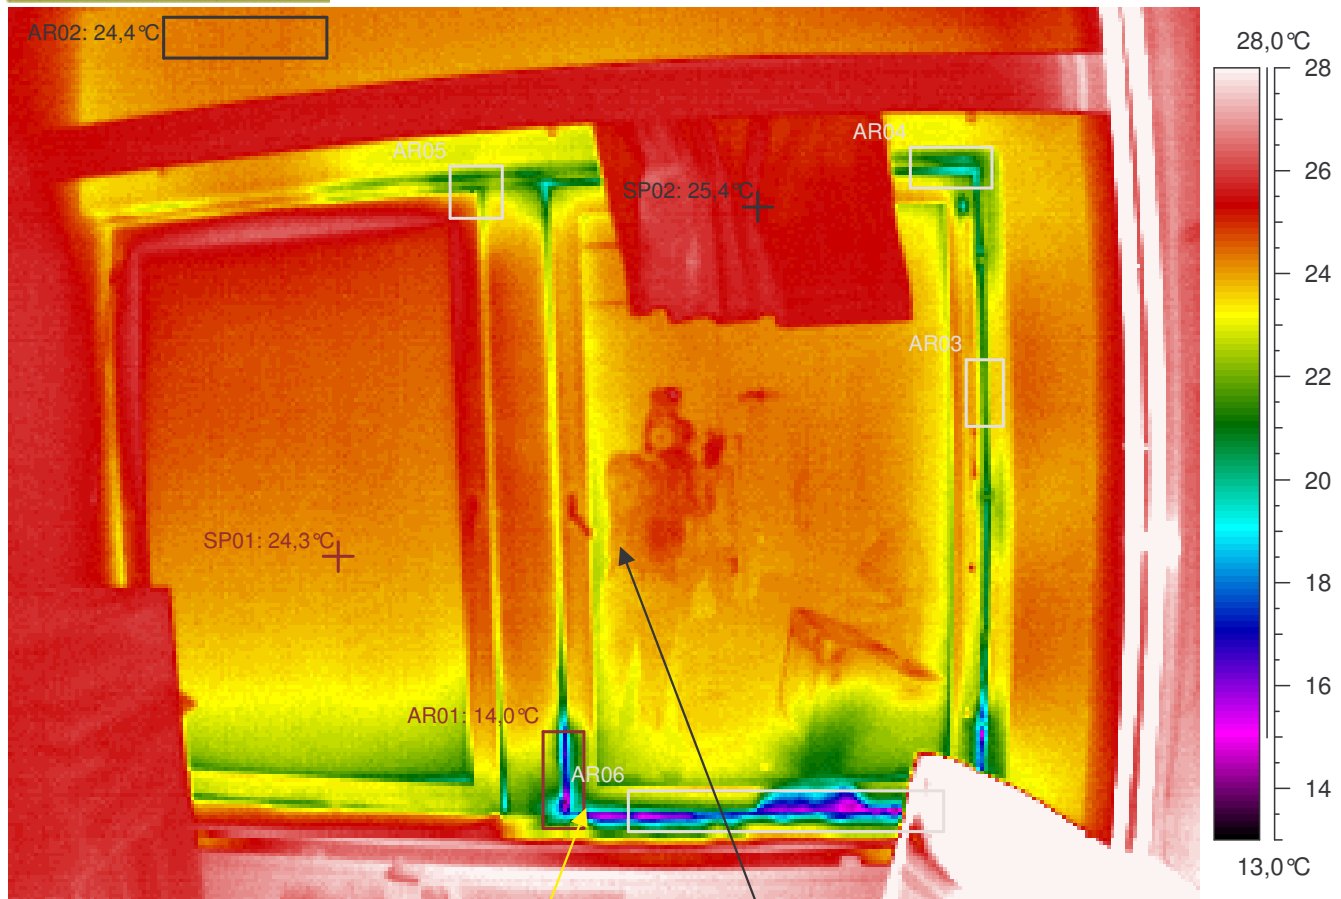
Lämpökuvan	Arvo
Kohde	Myyrinkoti, Vantaan kaupunki
Huone	113 Parturi
Tarkentavaa tietoa	ylä- ja alaosa, -kulmat
Vika / Puute	hieman viileyttä / ilmavuotoa
Suositus	lisäeristys / -tiivistys
Tilaaja	Vantaan kaupunki, Arto Alanko
Kuvaaja	Tapani Järvenpää, lab.ins.
Ilmanvaihto	Normaaliteho

**Kuvauksen huomiot:** Rakenteet näyttävät pääasiassa normaaleilta. Mutta ...

Ikkunan ala- ja yläreunassa on hieman viileyttä / ilmavuotoa. Ilmeinen rakenteellinen tekovika tai -virhe ( lämpösilta, lämmöneristys työvirhe, ilmavuoto jne. ). Mahdollisia virheitä tai puutteita rakenteissa (TI= lämpötilaindeksi  $\leq 75$  eli  $< 16,4^{\circ}\text{C}$  ). Seinän pintalämpötilan lämpötilaindeksin raja-arvot alittuu mittaushetkellä (TI  $< 80,8$  eli  $< 17,9^{\circ}\text{C}$  ).
