MYYRMÄKITALO
PAALUTORI 3
01600 VANTAA

Tutkimusraportti

IVA- järjestelmien kunto- tutkimukset

Tutkimuksen
suoritusajankohta: vko 40-49 / 2012
Raportin päiväys: 18.12.2012

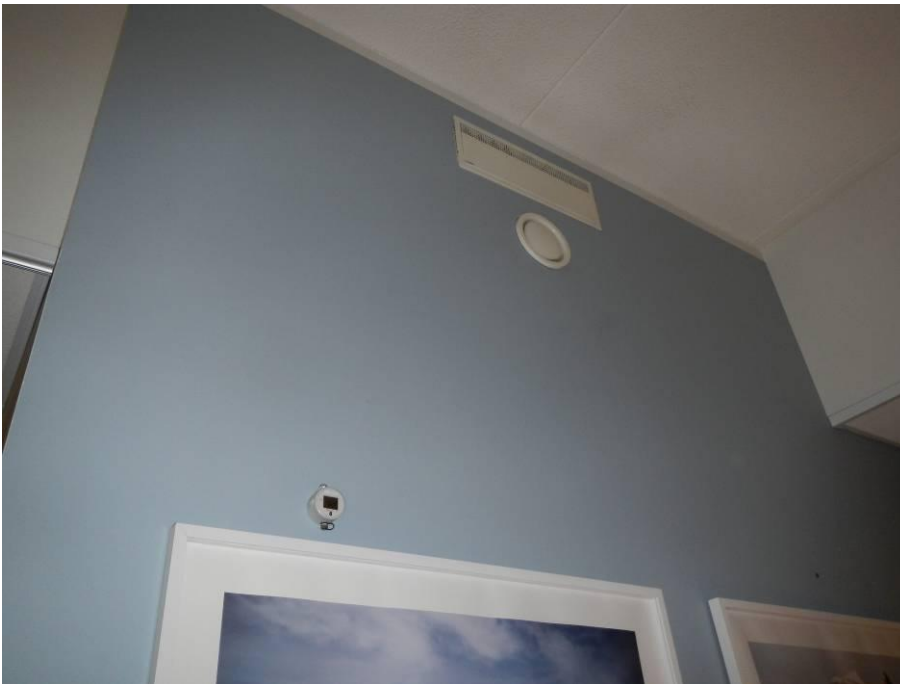
Taidemuseon käytössä olevan korkean tilan ilmanvaihdon jakaantumista vaikeuttavat korkealla olevat pääte-elimet, mikäli niissä suunnitelmien mukaan olevat moottoritoimiset puhalluskuvien säätimet eivät toimi, ja jäähdytyksen toiminnan puute. Pääte-elimien suunnitelmien mukainen toiminta tulee varmistaa viimeistään rakennusautomaation uusinnan yhteydessä.

Kuva 26. Yleiskuva tulo- ja poistoilmaelimestä.

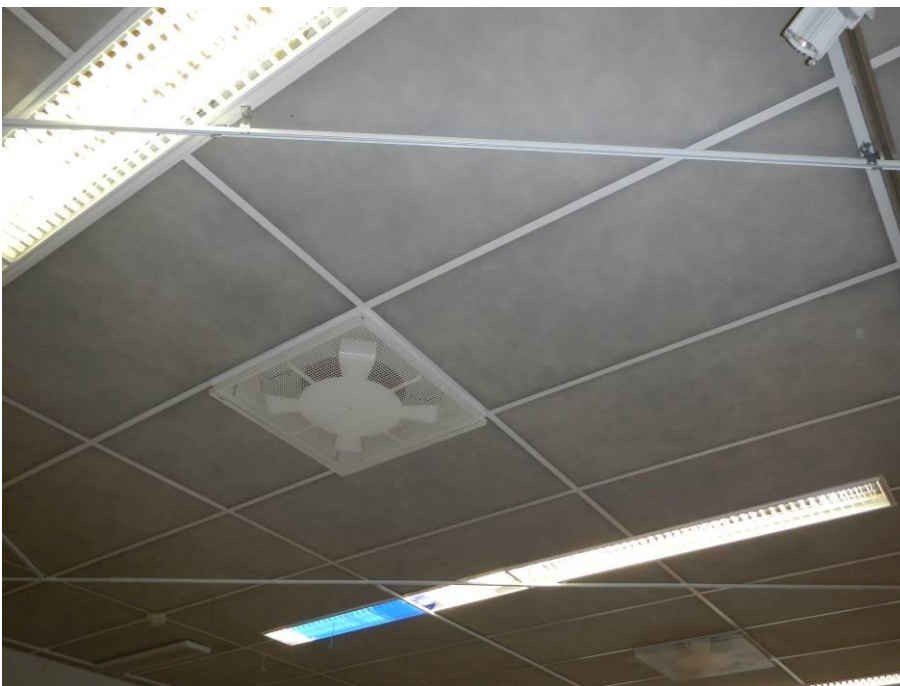
Kuva 27. Yleiskuva tulo- ja poistoilmaelimestä.

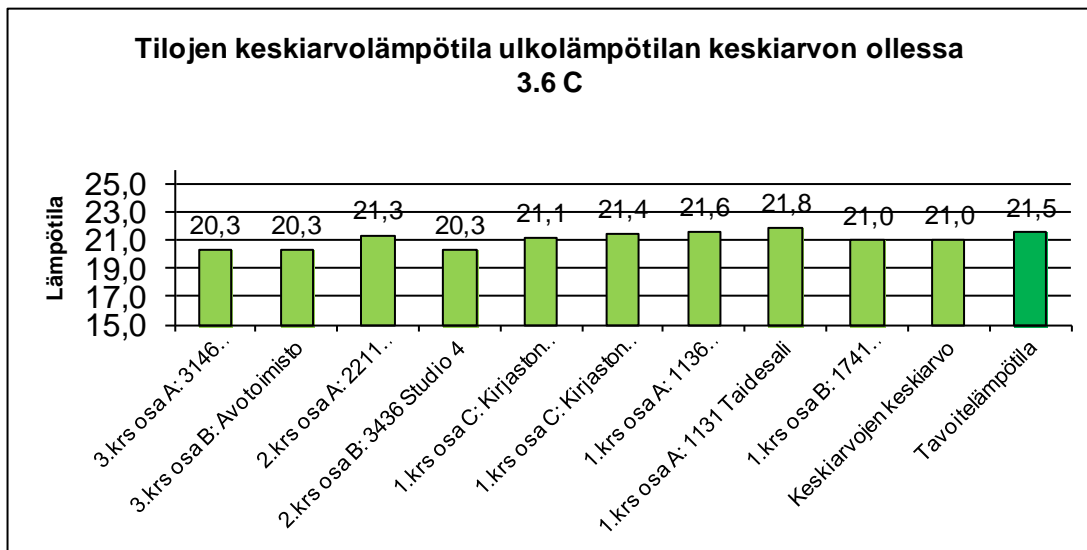
Huonelämpötilamittaukset (keskiarvot):

Mittausten perusteella huonelämpötilojen keskiarvo on mittausjaksolla noin puoli astetta alle optimilämpötilan. Huonekohtaiset keskiarvolämpötilat vaihtelevat 20,3...21,8 °C välillä.

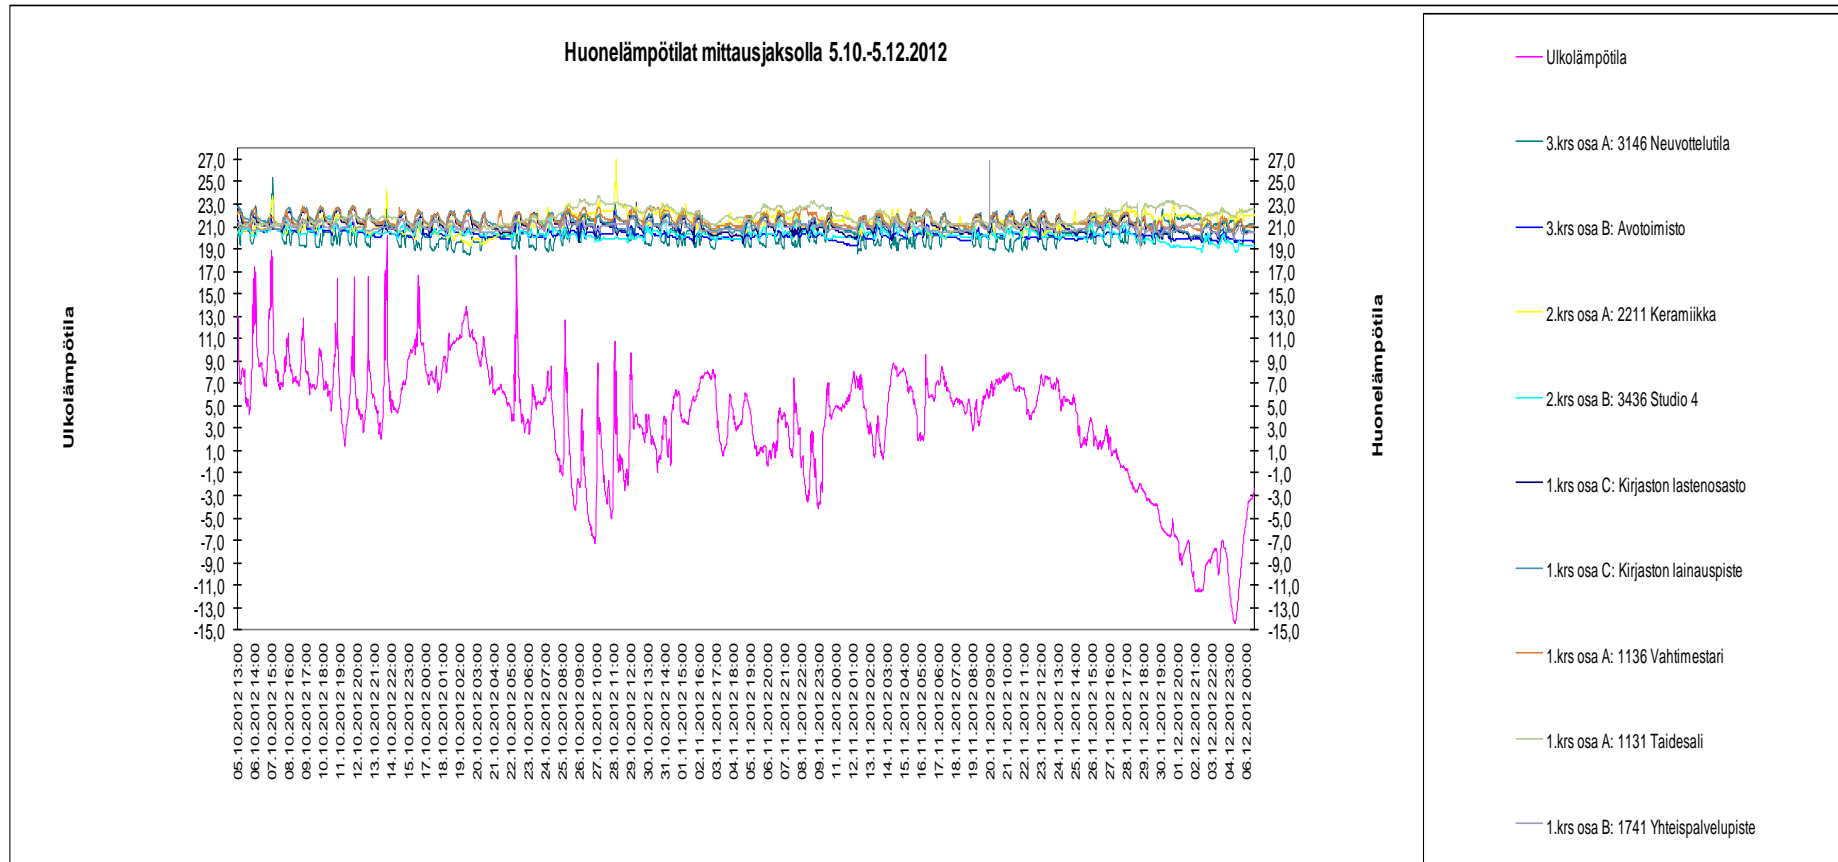
Huonelämpötilamittaukset (koko mittausjakso):

Mittausjakson aikana ulkolämpötila vaihteli merkittävästi ja ulkolämpötilan keskiarvo oli 3,6 °C. Huoneistokohtaiset huonelämpötilat vaihtelevat keskimäärin 4,7 °C, mitä voidaan pitää huomattavana. Huoneistojen lämpötilavaihtelut ovat suurimmat 2.krs luokassa 2211 (7,7 °C), 1.krs yhteis palvelupisteessä (7,5 °C) ja 3.krs neuvottelutilassa (6,9 °C). Muissa mitatuissa huonetiloissa lämpötilavaihtelu on mittausjakson aikana 2,7...4,7 °C. Suurimmat lämpötilavaihtelut selittynevät auringon vaikutuksella. Ulkolämpötilan nousulla ja laskulla on mitausten mukaan vaikutusta huonelämpötiloihin, mikä kertoo säädön toimintapuutteista ja lämpöverkoston on arvioitu vaativan perussäätöä.
