Kohdetiedot; Nikinmäen päiväkoti, Perhotie 27, Vantaa

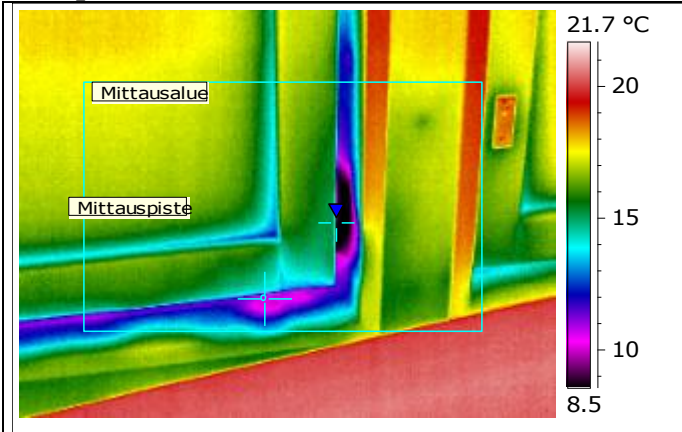
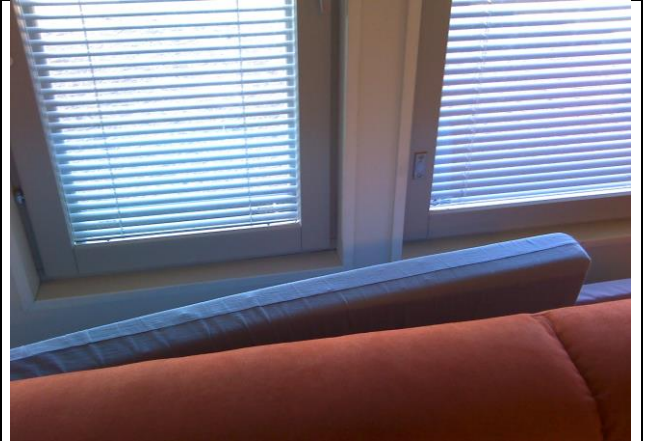
Nro 24.

Kohdetiedot; Nikinmäen päiväkoti, Perhotie 27, Vantaa**Kuvauspaikka: 2.90 tuuletusikkuna****Kuvauspäivämäärä: 11.3.2014****Lämpökuva**

Mittauspisteen lämpötila	10.4 °C
Mittausalue maks. lämpötila	20.3 °C
Mittausalue min. lämpötila	7.4 °C
Lämpötilaindeksi mitatun alueen minimilämpötilasta	34
Lämpötilaindeksi mitatusta pistelämpötilasta	47
