LÄNSIMÄEN KOULU, PALLASTALO
Pallastunturintie 27
01280 Vantaa

KATTORAKENTEIDEN TUTKIMINEN LIITTYEN SISÄILMAONGELMIIN

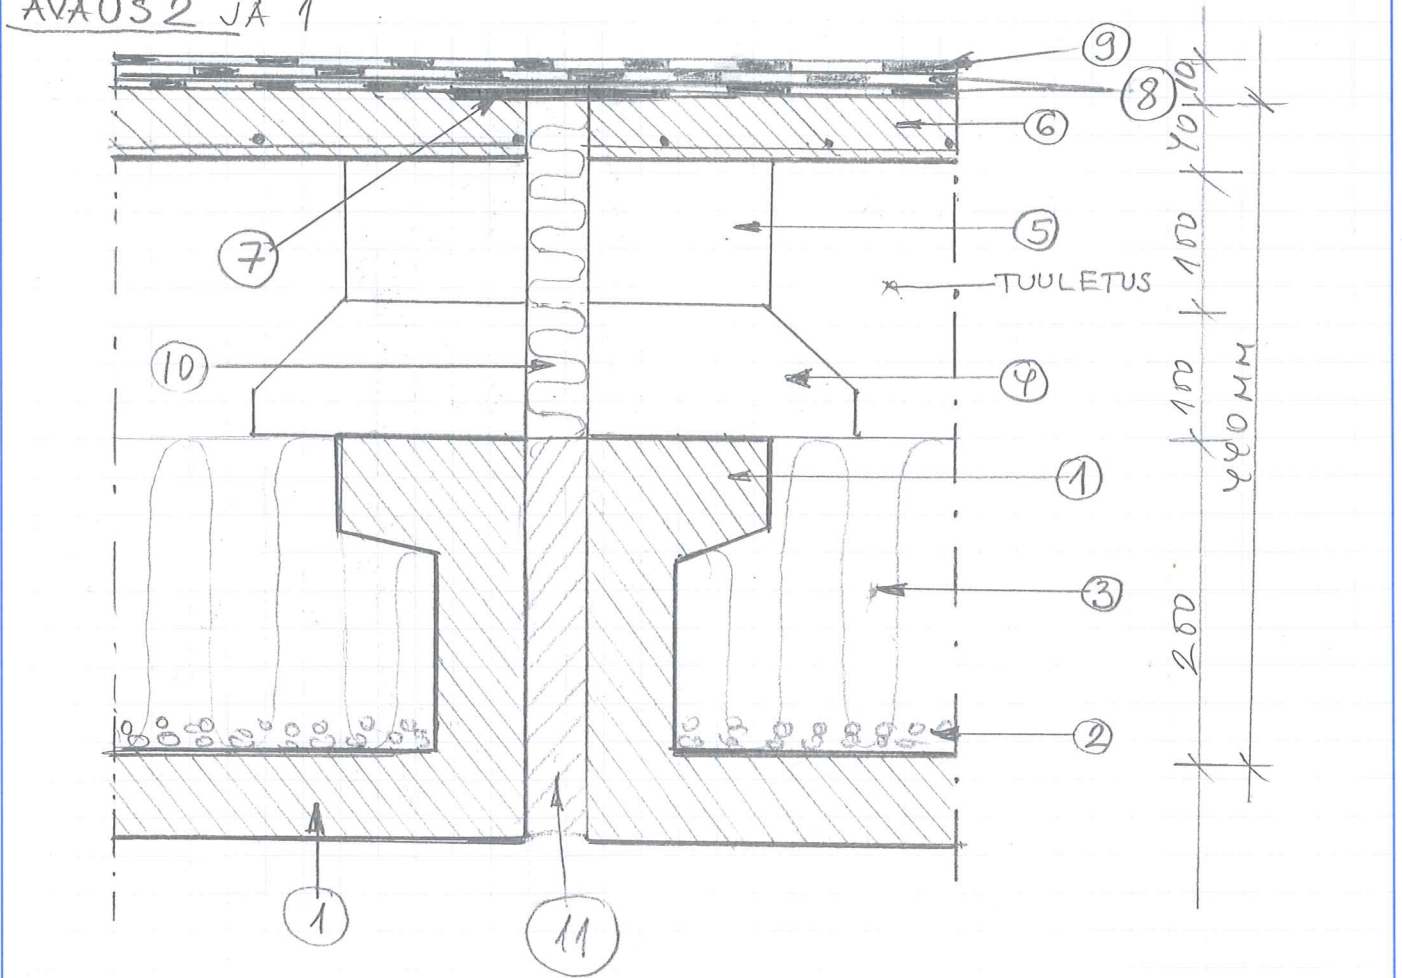
Projekti
302701 Lausimäen koulu, Vantaa, kattoavaus

- ① NILCON- LAATTA
- ② KIVEYS ~ 20-25 MM
- ③ LÄMMÖNERISTE - PEHMEÄ VILLA n. 200 MM
- ④ STYROX - 180MM X 100 MM , L ⇒ NILCON LAATAN PITUUS
- ⑤ STYROX - 100MM X 100MM ; L ⇒ 200 MM , K=200MM
- ⑥ BETONI LAATTA 40MM, VERKKORAUPOITUS $\phi\psi$, K=200MM
- ⑦ OHUT PUULEVY , LEVEYS=140MM, L ⇒ KOKO SAUMAN PITUUS
- ⑧ 2, PAIKOIN 3 KER. KERMI / VANHA
- ⑨ uusi 1 ker. kermi
- ⑩ PEHMEÄ VILLA
- ⑪ JÄLKIVALU (PIIR. MUKAAN)
