KUNTOARVIO  
PATOTIEN PÄIVÄKOTI

## PATOTIEN PÄIVÄKOTI

### LVIRS- TEKNINEN KUNTOARVIO

**Kuntoarvion ajankohta:** 10.11.2009 - 26.04.2010  
**Raportin päiväys:** 11.05.2010  
**Tilaaajan yhteyshenkilö:** Mikko Krohn, Vantaan kaupunki, (09) 839 22377

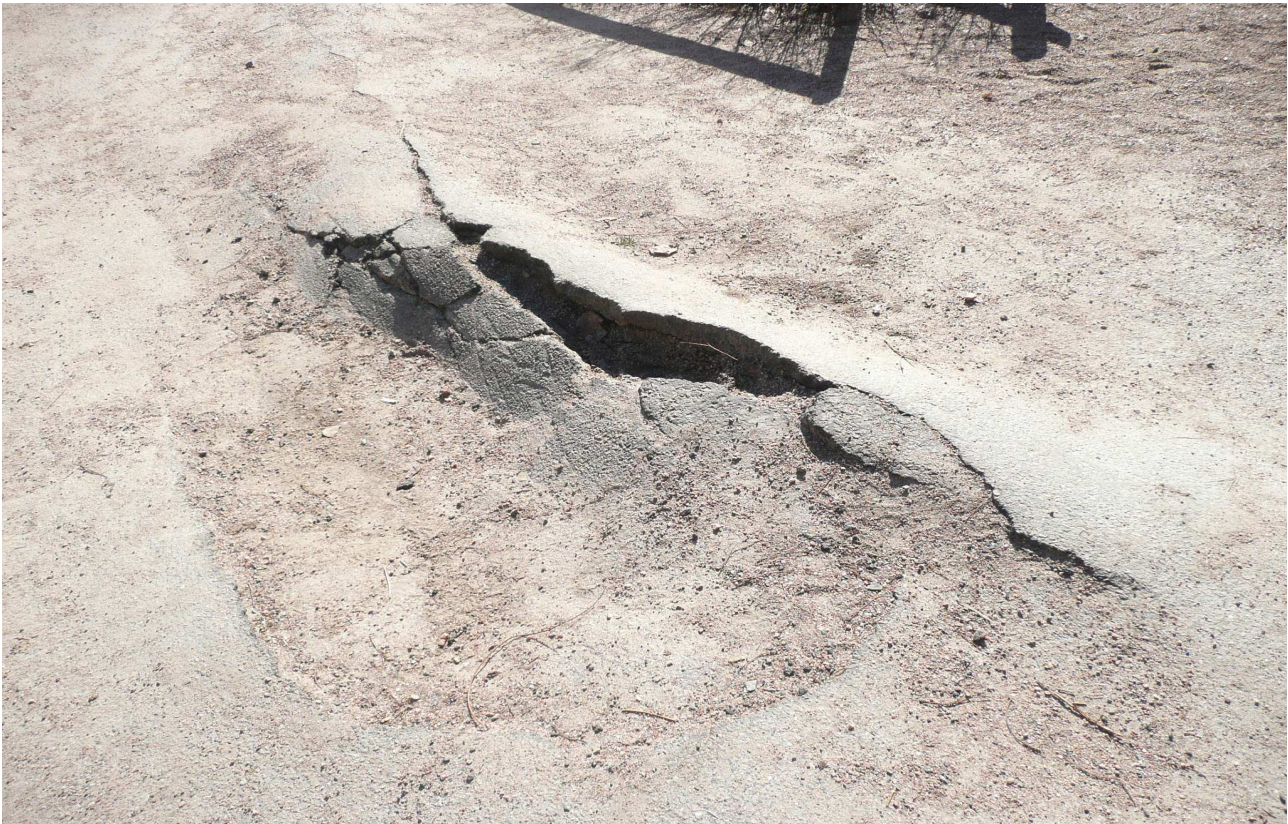
RAK- kuva 1. Yleiskuva piha-alueesta.

Paikoitusalueet ja kulkuväylät on päällystetty asfaltilla. Pintavedet ohjataan kallistusten avulla alueella oleviin sadevesikaivoihin. Asfalttialueissa esiintyy pahoja roudan aiheuttamia vaurioita. Tämä näkyy asfalttipinnan lohkeiluna ja painaumina (**RAK- kuva 1 ja 2**). Asfalttialueiden uusiminen rakennekerroksineen tulisi suorittaa tarkastelujakson alkupuolella.

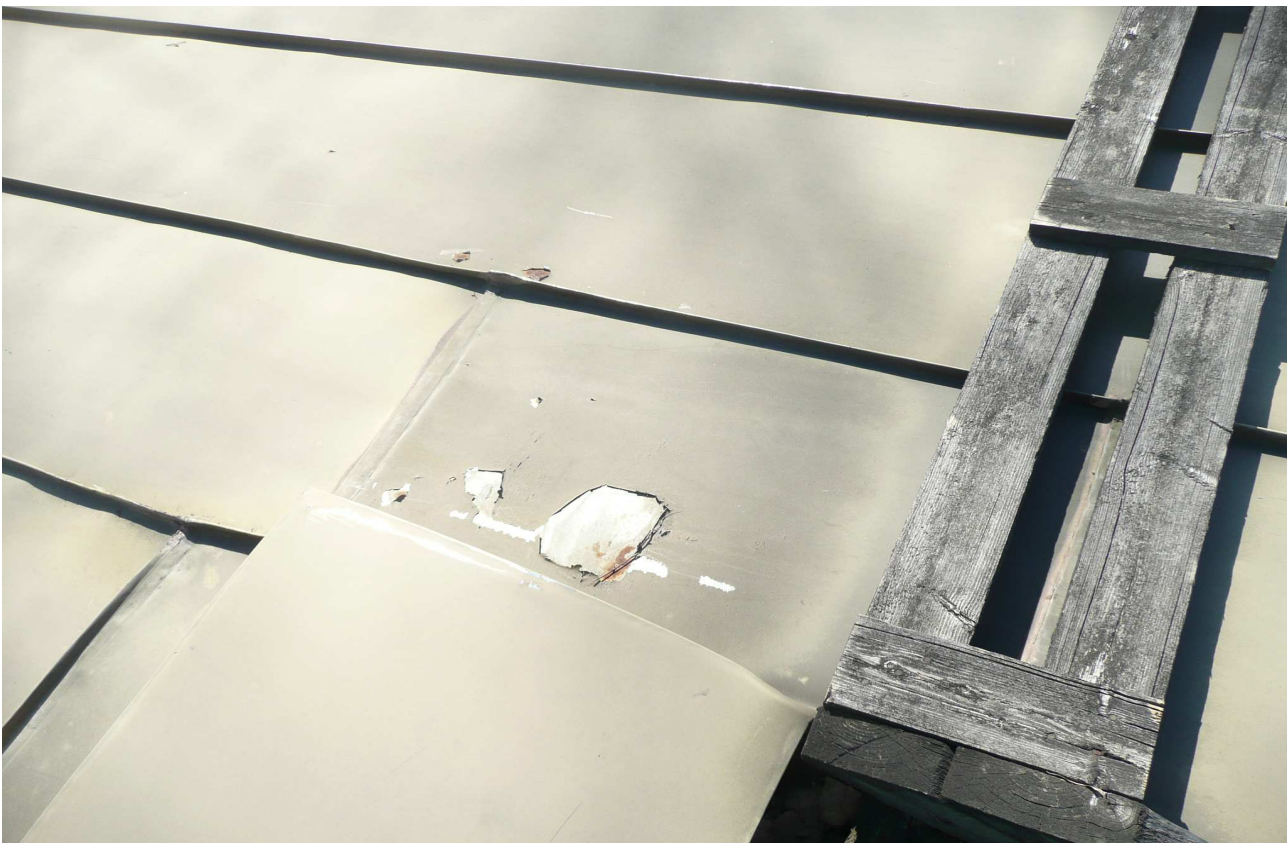
RAK- kuva 7. Yleiskuva vesikatolta.

Vesikaton kantavana rakenteena ovat puurakenteiset tehdasvalmistetut kattotuolit, jotka tukeutuvat alapuolisiin kantaviin rakenteisiin. Yläpohjan lämmöneristys on n. 250 mm:n vahvuista puhallusvillaa. Yläpohjan tuuletus on hoidettu katon harjalle asennetuilla alipainetuulettimilla. Varsinaisena vesikattona toimii tiheän ruodelaudoituksen päälle asennettu konesaumattu maalattu peltikate. Katon sadevedet ohjataan räystäskourujen ja syöksytorvien avulla syöksytorven alla olevaan kuppikaivoon. Räystäällä on metallirakenteiset putkilumiesteet. Kulku vesikatolla on hoidettu lapetikkaiden ja kulkusiltojen avulla. Vesikatossa on ollut vuotoja. Näistä osoituksena ovat vuotojäljet alapuolisissa tiloissa. Vesikaton maalipinnassa esiintyy hilseilyä ja ruostevaurioita (RAK- kuva 8). Lisäksi kattoa on paikattu silikonilla (RAK- kuva 9). Muutama syöksytorven alaosa on irti (RAK- kuva 10). Katolta tuleva sadevesi kastelee turhaan julkisivua. Vesikaton uusiminen tulisi suorittaa tarkastelujakson alkupuolella.

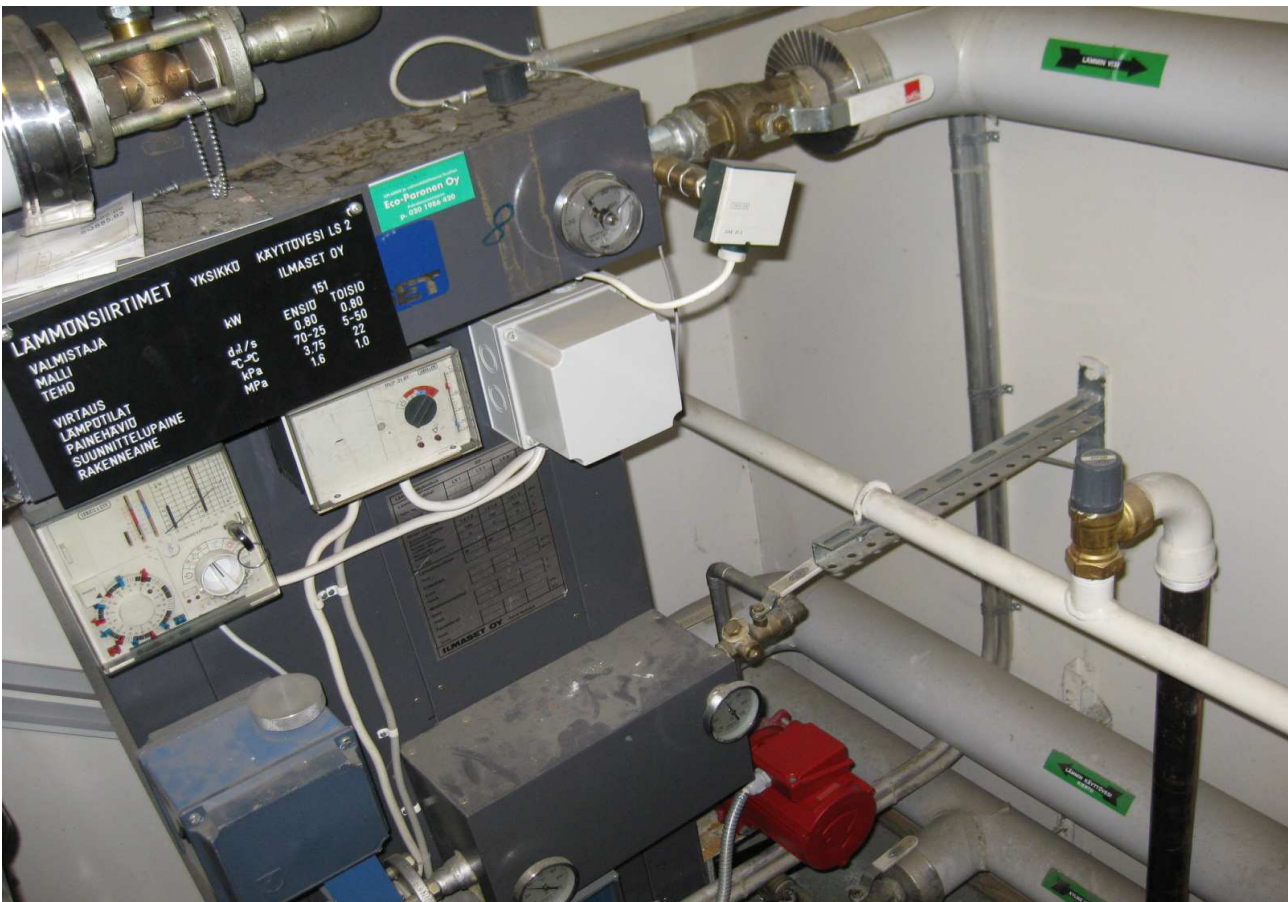
LVI- kuva 1. Yleiskuva lämmönjakuhuoneesta.

Lämmönsiirtimet sijaitsevat keittiön vieressä olevassa lämmönjakohuoneessa (**LVI- kuva 1**). Siirrinpaketissa on iv- / lämpöjohtoverkoston lämmönsiirrin (Ilmaset Oy ISP-203, v. 1986 ja teho 151 kW) ja lämpimän käyttöveden siirrin (Ilmaset, v.1986 ja teho 114 kW). Siirtimissä ei havaittu vuotoja tai muita puutteita.

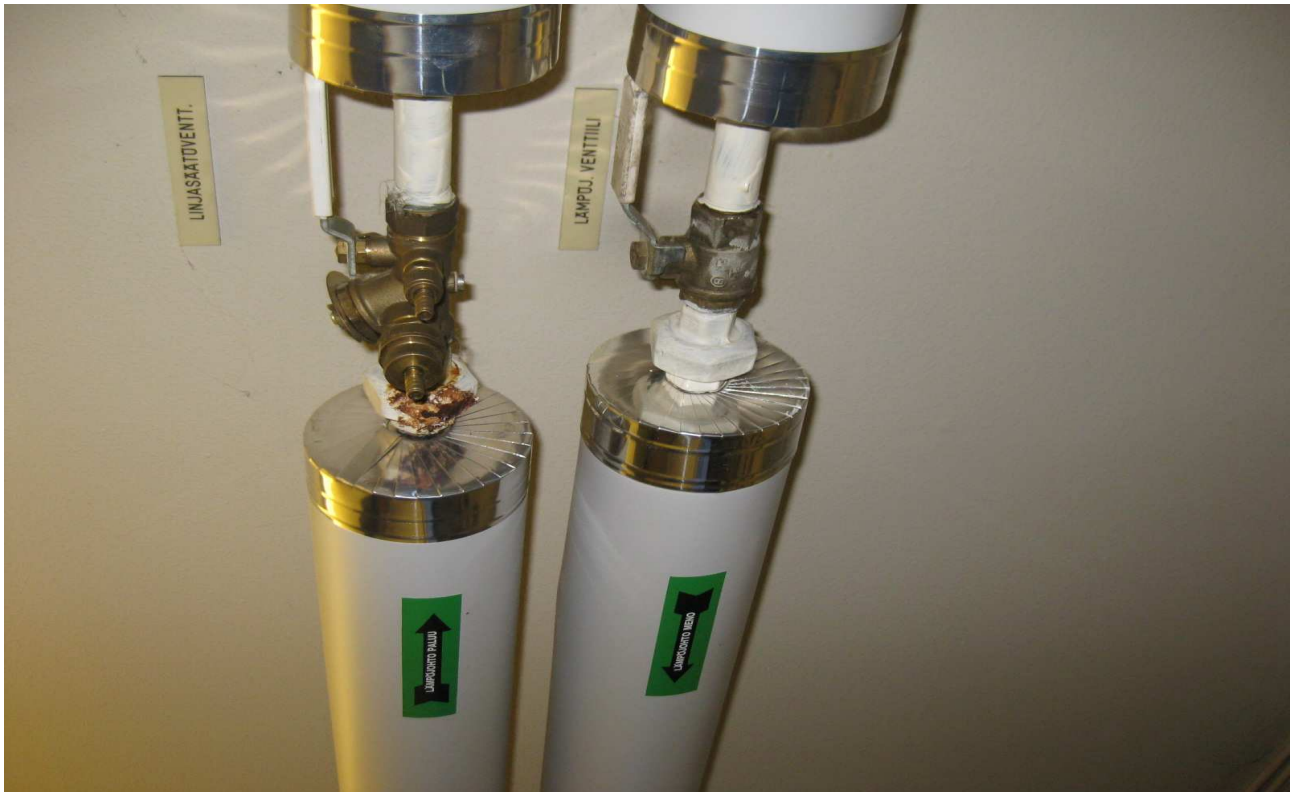
LVI- kuva 2. Yleiskuva lämpöjohtoverkoston venttiileistä.

Päiväkodin lämpöjohdot on rakennettu teräsputkesta kierre- ja hitsausliitoksin. Runkojohdot kulkevat pääosin alaslasketun katon yläpuolella piilossa. Hajotukset kulkevat osin verohokoteloissa piilossa ja osin seinillä näkyvillä. Runkolinjojen sulku- ja linjasäätöventtiilit on tarkastetuina osin alkuperäisiä palloventtiileitä, joiden sulkuominaisuudet ovat välttävissä kunnossa (**LVI- kuva 2**). Putkistojen kunto on vielä tyydyttävä, mutta putkiston kunto ja jäljellä oleva käyttöikä on syytä selvittää putkiston kuntotutkimuksella, joka tulisi suorittaa tarkastelujakson loppupuolella.

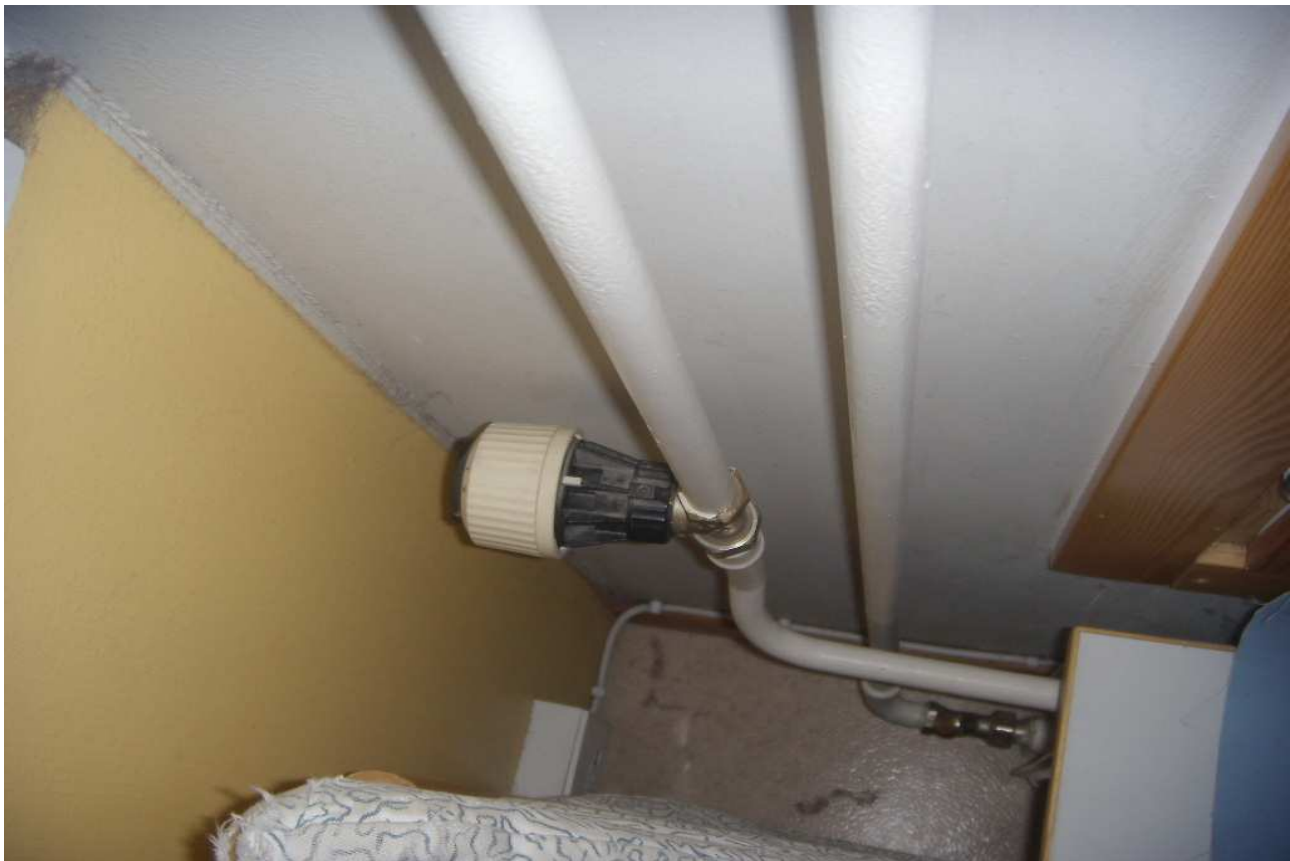
LVI- kuva 3. Yleiskuva patteriventtiilistä.

Päiväkodin lämmitys on toteutettu alkuperäisillä teräslevy- ja ritiläpattereilla. Patterit ovat teknisen ikänsä perusteella kunnossa. Lämpöpatterit on varustettu pääosin alkuperäisillä Danfossin termostaattisilla patteriventtiileillä (LVI- kuva 3). Patteriventtiilit ovat huonossa kunnossa ja niiden uusinta ajoittuu tarkastelujakson alkupuolelle.

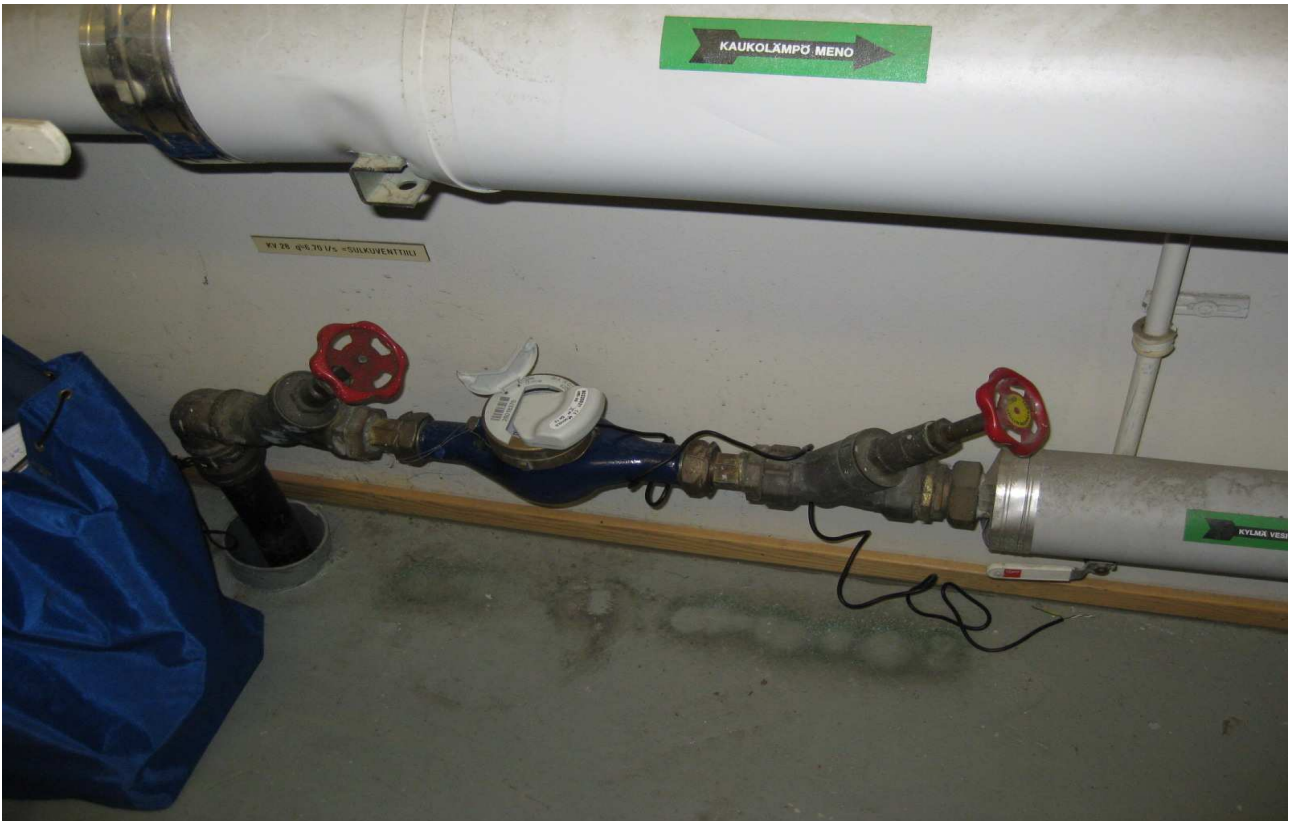
LVI- kuva 4. Yleiskuva vesimittarista ja pääsuluista.

Kiinteistö on liitetty Vantaan kaupungin vesi- ja viemäriverkostoon. Lämmin käyttövesi tuotetaan lämmönjakohuoneessa sijaitsevalla lämmönsiirtimellä. Vesimittari ja pääsulut sijaitsevat lämmönjakohuoneessa (**LVI- kuva 4**).

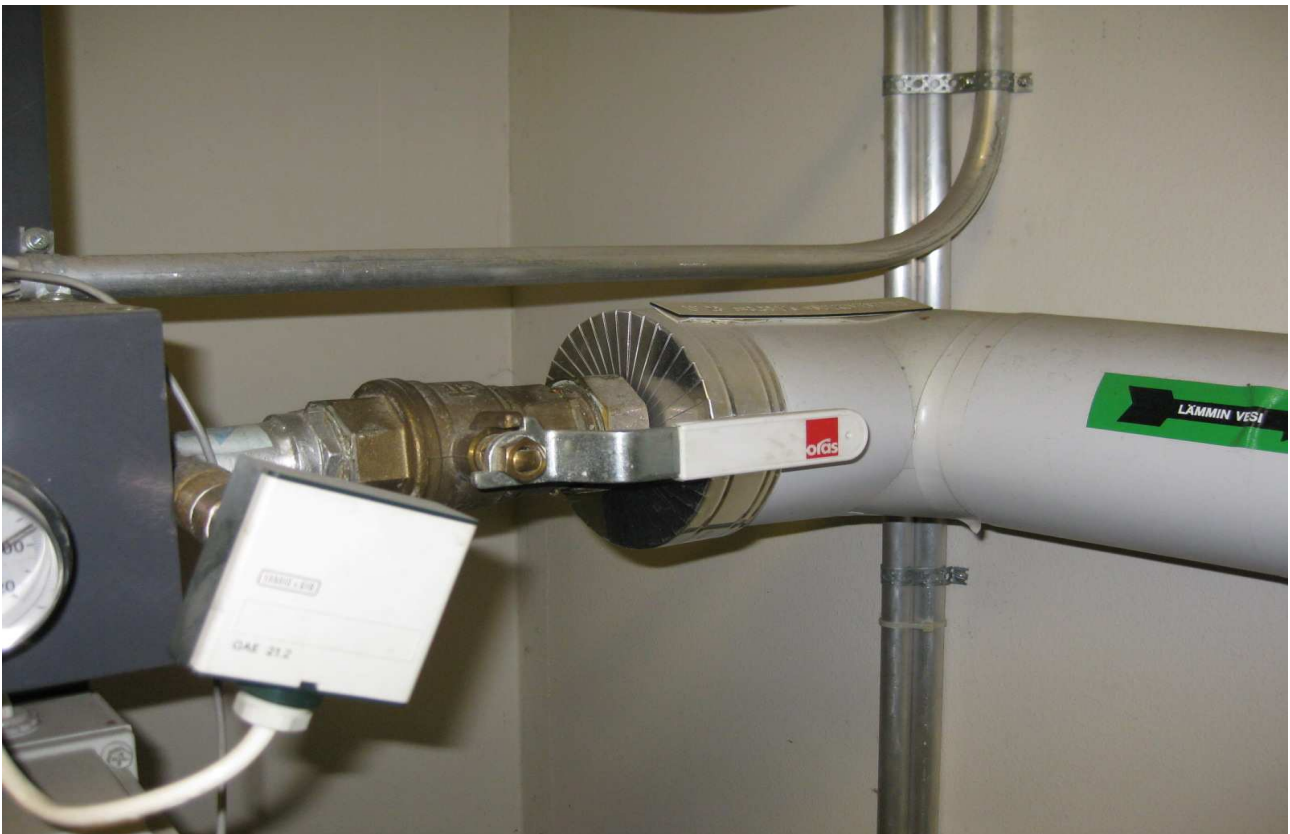
LVI- kuva 5. Yleiskuva käyttöveden sulkuventtiilistä.

Käyttövesiputkistot on rakennettu kupariputkista, jotka on liitetty kapilaariosin ja fosforikuparijuotoksin. Runkolinjat kulkevat pääosin alaslasketun katon yläpuolella piilossa ja hajotukset osin seinillä näkyvillä. Käyttöveden sulkuventtiilit ovat tarkastetuin osin, välttävissä kunnossa olevia pallo- ja vinoistukkaventtiileitä (**LVI- kuva 5**). Käyttövesiverkoston kunto on välttävää tasoa ja verkoston todellinen kuntoa on kuitenkin syytä selvittää putkiston kuntotutkimuksen avulla tarkastelujakson loppupuolella.

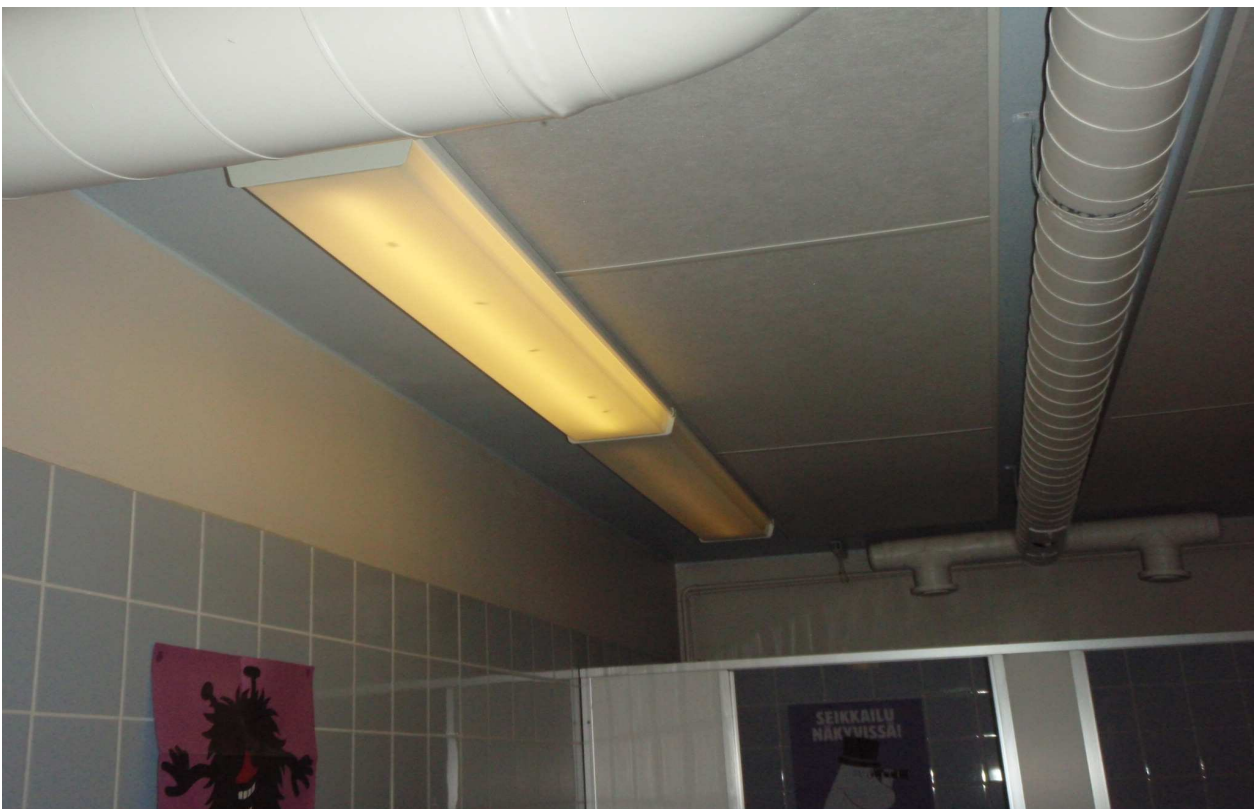
S-kuva 10. WC-tilojen valaistus.

WC- tilojen valaisimet ovat 36W loistelamppuvalaisimia (S- kuva 10).
