KOSTEUSVAURIOKARTOITUS

Patotien päiväkoti

Patotie 8
01600 VANTAA

ASB-YHTIÖT,
ASB-Consult Oy Ab, Helsinki

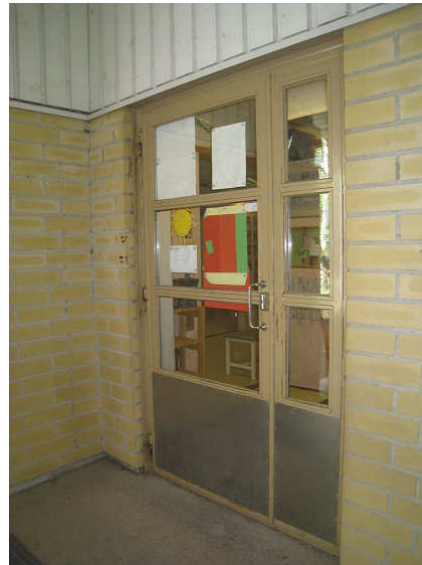
Ulko-ovet ovat pääosin yksilehtisiä teräsrakenteisia ovia, joissa on ikkunaosa (*kuva 14*). Lisäksi on puurakenteisia ikkunallisia ja ikkunattomia ovia. Puuovet ovat kuluneet ja paikoin painuneet alaspäin mutta varsinaisia kosteusvaurioita ei havaittu. Teräsovien pinnot ovat kuluneet.

Kuva 14 Teräsrakenteinen ikkunallinen ulko-ovi.

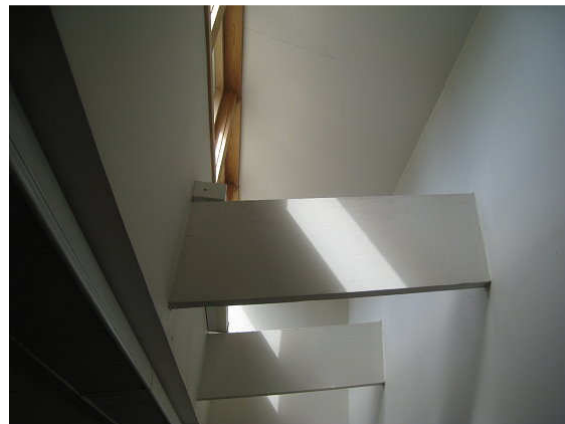
Kohteessa on useita kattolyhtyjä, joiden kipsilevyverhotuissa valokuiluissa ei havaittu vaurioita (kuva 28). **Irrotettavat puusäleiköt keräävät pölyä.** Em. ei ole kaikkien kattolyhtyjen kohdilla.

Kuva 28 Kattolyhdyn valokuilussa ei havaittu vesivuotojälkiä.
